| IZPILDĪTĀJS | SIA "Energo projekti", reģistrācijas Nr. 43603077516, juridiskā adrese: Salnas – 7, Vecsaule, Vecsaules pag., Bauskas nov., LV - 3932 |
| OBJEKTS | <p>Jelgavas iela 24, Olaine</p> |
| STADIJA | Tehniskās apsekošanas atzinums |

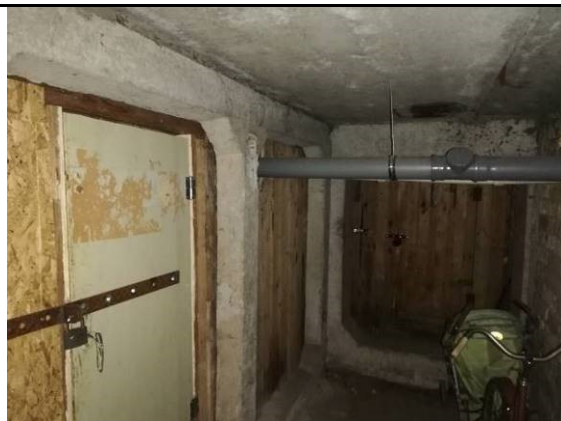
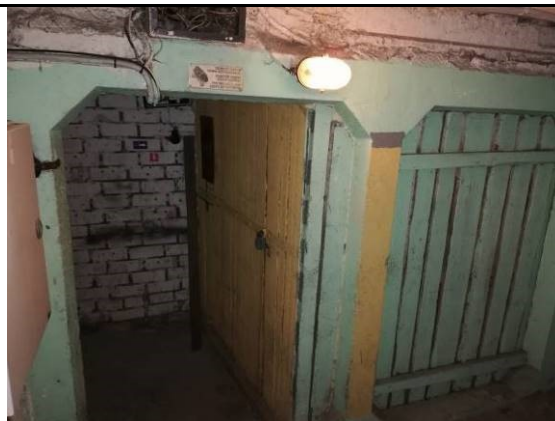
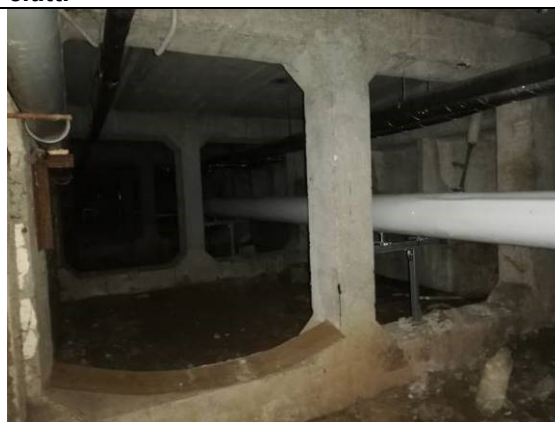
| Apsekošanas objekta vai apsekošanas priekšmeta nosaukums. Īss konstatēto bojājumu un to cēloņu apraksts, tehniskā stāvokļa novērtējums atsevišķiem būves elementiem, konstrukciju veidiem, būves daļām. Atbilstība normatīvo aktu prasībām | Tehniskais nolietojums (%) netiek izteikts, jo nav normatīva pamatojuma tā noteikšanai |
|---|--|
| <ul style="list-style-type: none"> • No lentveida saliekamo dzelzsbetona pagraba sienu paneļiem zem ēkas nesošajām stinguma sienām uz saliekamo betona pamata bloku pēdām; (5. – 6., 10. att.). | |

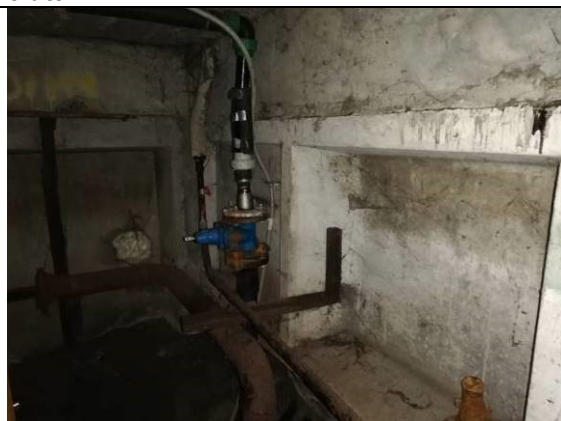
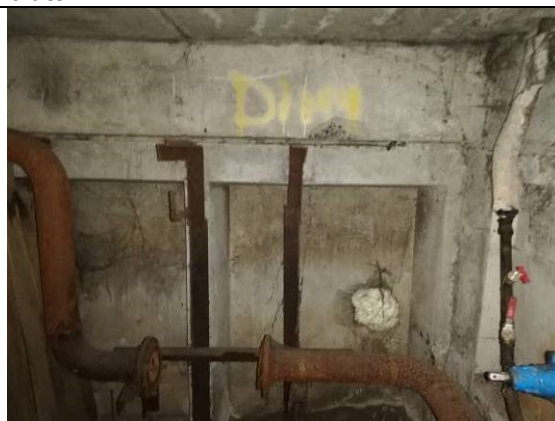
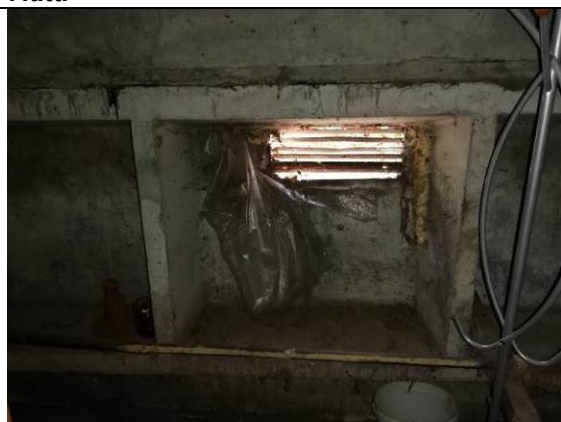
| Apsekošanas objekta vai apsekošanas priekšmeta nosaukums. Īss konstatēto bojājumu un to cēloņu apraksts, tehniskā stāvokļa novērtējums atsevišķiem būves elementiem, konstrukciju veidiem, būves daļām. Atbilstība normatīvo aktu prasībām | Tehniskais nolietojums (%) netiek izteikts, jo nav normatīva pamatojuma tā noteikšanai |
|---|--|
| <ul style="list-style-type: none"> • No lentveida saliekamo dzelzsbetona cokola sienu paneļiem zem ēkas norobežojošajām sienām uz saliekamo betona pamata bloku pēdām; (7. - 9. att.). | |

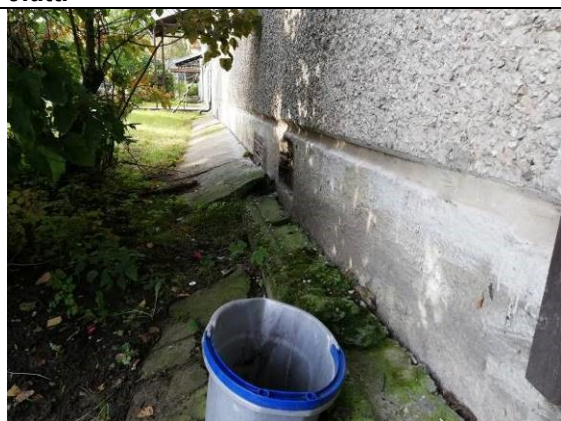
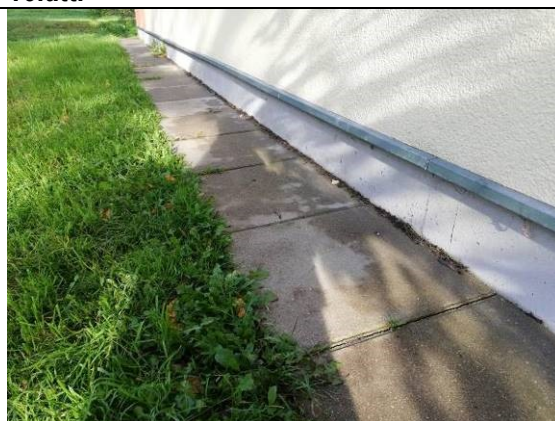
| Apsekošanas objekta vai apsekošanas priekšmeta nosaukums. Īss konstatēto bojājumu un to cēloņu apraksts, tehniskā stāvokļa novērtējums atsevišķiem būves elementiem, konstrukciju veidiem, būves daļām. Atbilstība normatīvo aktu prasībām | Tehniskais nolietojums (%) netiek izteikts, jo nav normatīva pamatojuma tā noteikšanai |
|---|--|
| <p>Pamatu virszemes daļai (cokolam) garenfasādēs tika konstatēts krāsojums, bet gala fasādēs cokola daļa ir siltināta, līdz ar to, arī izveidots jauns apmetuma slānis. (11. - 12. att.).</p> | |

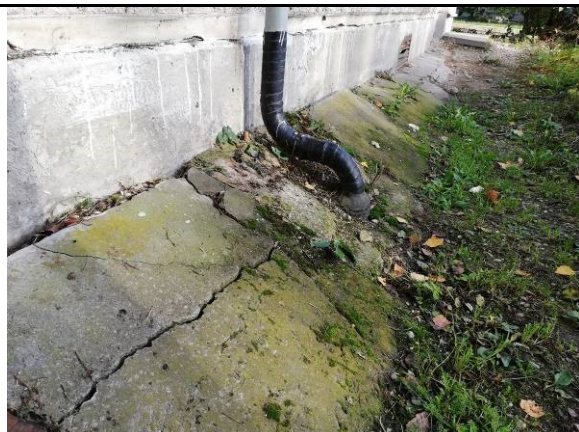
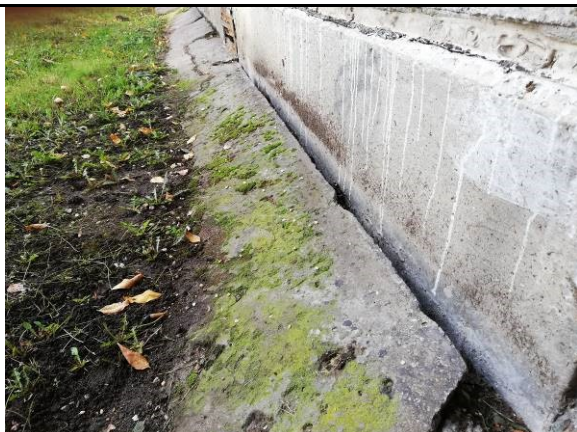
| Apsekošanas objekta vai apsekošanas priekšmeta nosaukums. Īss konstatēto bojājumu un to cēloņu apraksts, tehniskā stāvokļa novērtējums atsevišķiem būves elementiem, konstrukciju veidiem, būves daļām. Atbilstība normatīvo aktu prasībām | Tehniskais nolietojums (%) netiek izteikts, jo nav normatīva pamatojuma tā noteikšanai |
|---|--|
| <p>Pamatu horizontālā hidroizolācija veidota no bitumena mastikas un ruberoīda, vertikālā hidroizolācija no bitumena mastikas. (13. - 14. att.).</p> | |

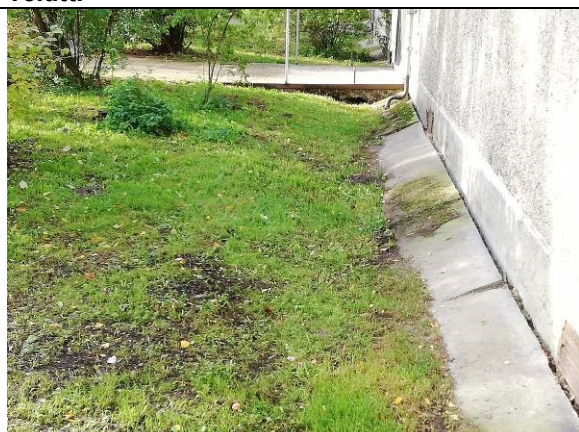
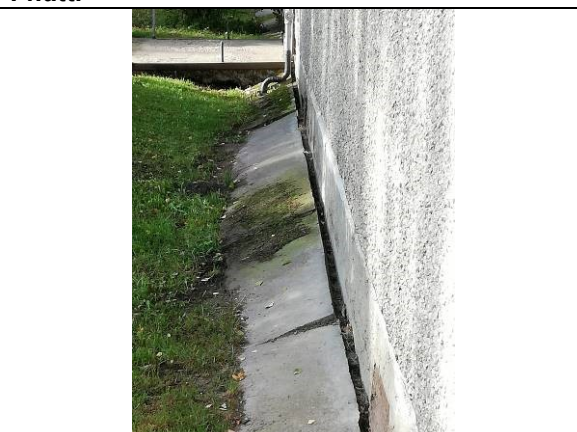
Cokola betona apmale daudzviet ir apaugusi un nosēdusies zemē, atdalījusies no pamatu konstrukcijas, rezultātā, pamatu konstrukcija tiek pakļauta pastiprinātai mitruma iedarbībai (lietus, sniegs). Paaugstināta grunts mitruma rezultātā var notikt grunts caursalšana, pamatu deformācijas. (13. - 18. att.).

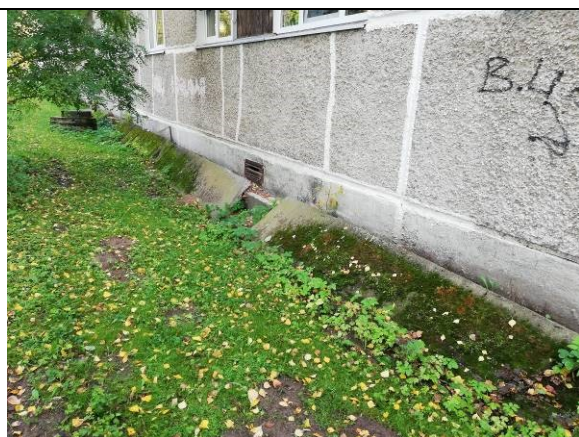
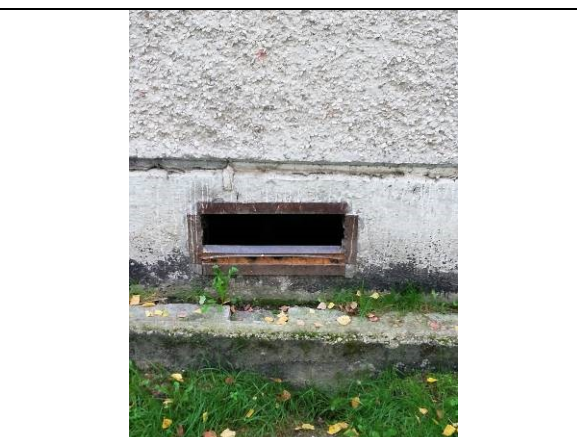
Ēkai ir izveidots pagrabstāvs, kuram cokola līmenī tika konstatētas vēdināšanas restes. Apsekojot pamatu konstrukciju no ārpuses, tika konstatēts, ka pamatu virszemes daļas krāsojums, garenfasādēs, vietām ir apsūbējis. (17. - 18. att.).

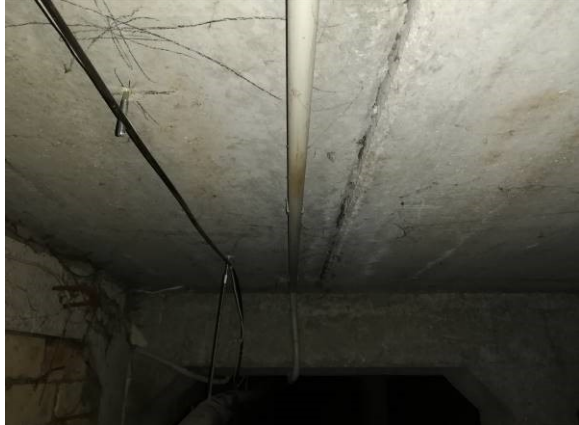
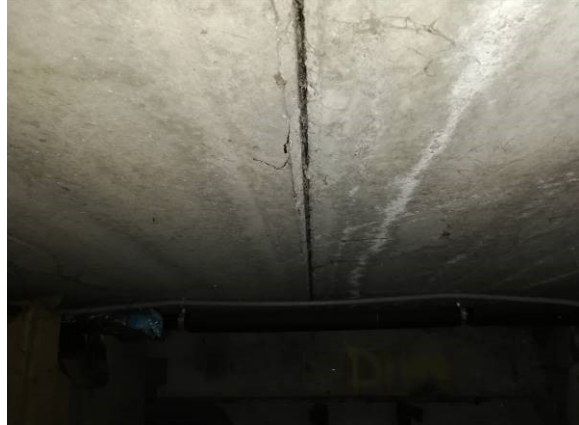
| 27.att. | 28.att. | |

| <p>Pagraba, starpstāvu un augšējais (virs 5.stāva dzīvokļiem), t.sk., kāpņu telpu pārsegumi ir veidoti no saliekamā dzelzsbetona dobajiem pārseguma paneļiem, b=220mm. <u>Pagraba pārseguma paneļiem vietām izdrupušas starppaneļu šuves.</u> Netika konstatēti pārsegumu sabrukumi vai deformācijas, kas varētu apdraudēt to stiprību un noturību. (27. - 28. att.).</p> | |

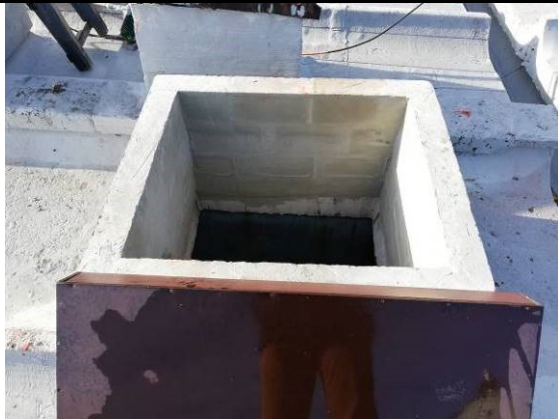
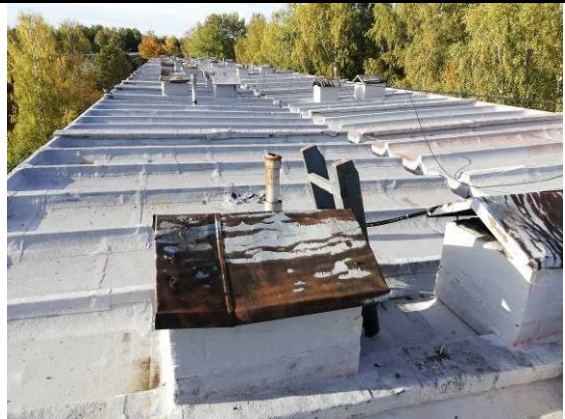
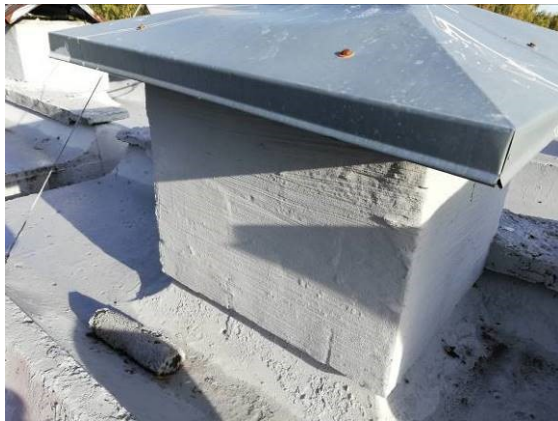
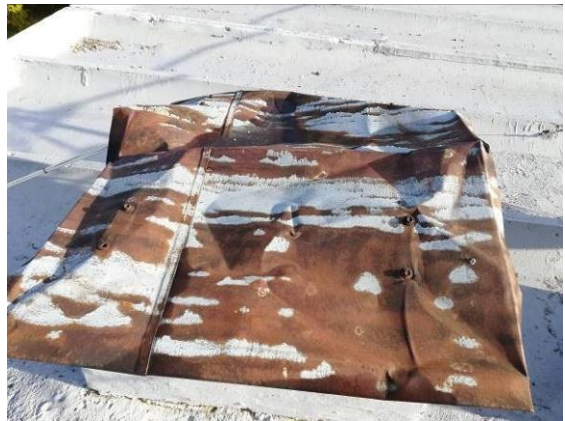
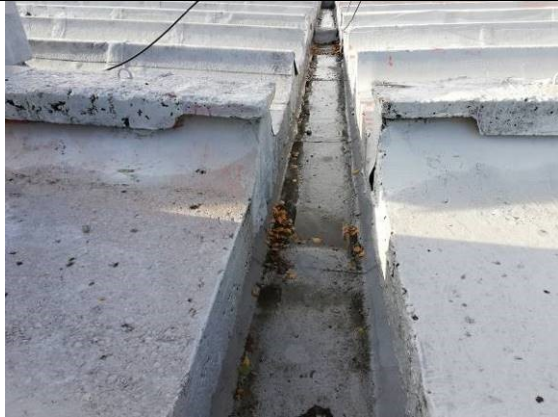
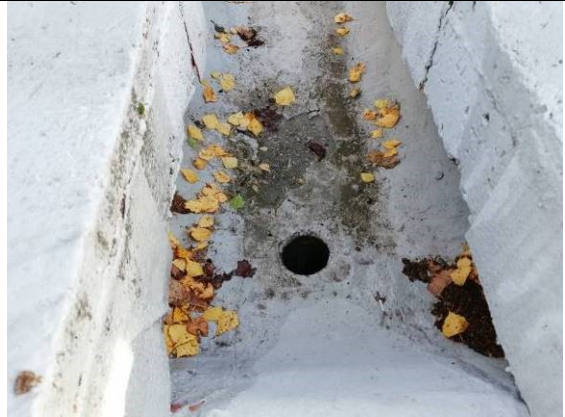
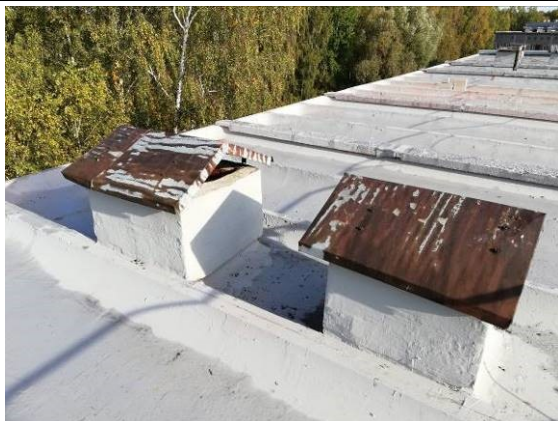
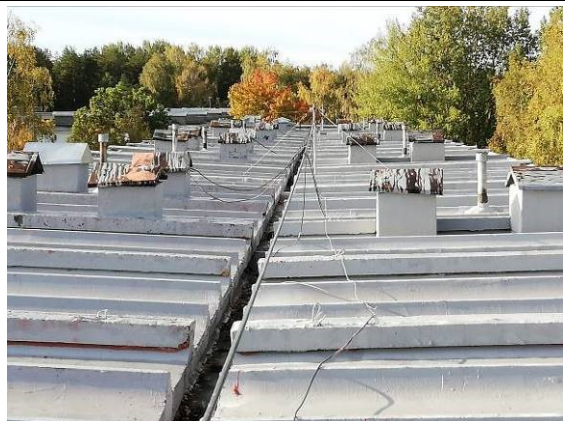
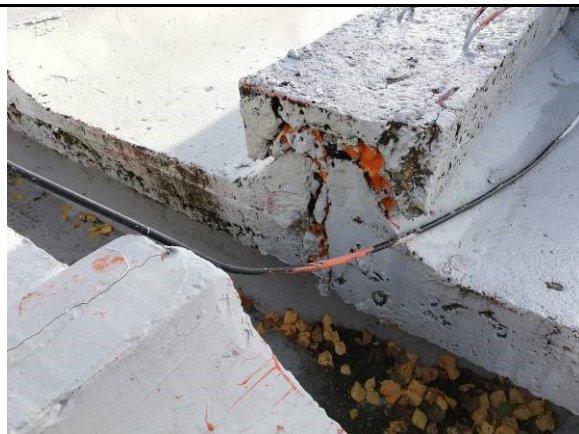
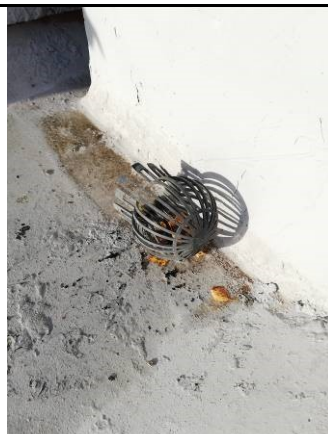
| <p>Ēkai ir izveidots savietots, dzelzsbetona konstrukciju jumts. Jumta konstrukcijai kā nesošie elementi kalpo dzelzsbetona “vannas” paneļi, kas balstās uz dzelzsbetona bloku “pēdām” vēdināmajā starptelpā. Nokļūt uz jumta iespējams caur lūku, kas izbūvēta kāpņu telpas pārsegumā. Ēkas gala sienu parapeti apdarināti ar cinkoto skārdi. <u>Apsekošanā konstatēts, ka jumta konstrukcijā nav ierīkots perimetra nožogojums, līdz ar to, nav ievērotas LBN 201-15 “Būvju ugunsdrošība” 81.2. punkta prasības par jumta perimetra nožogojuma ierīkošanu, ēkām ar augstumu virs 10 metriem.</u> Jumtam ir atjaunots hidroizolācijas segums. (29. - 38. att.).</p> | | |

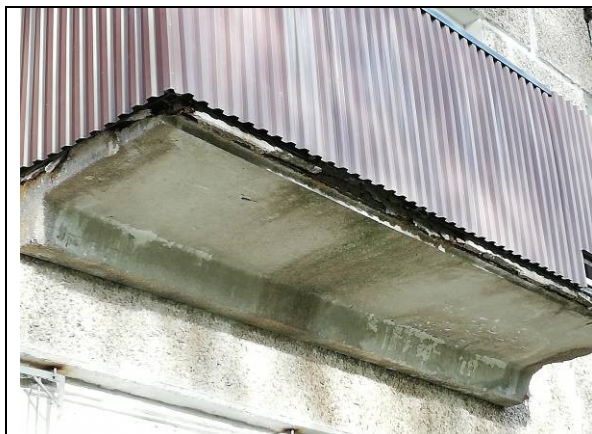
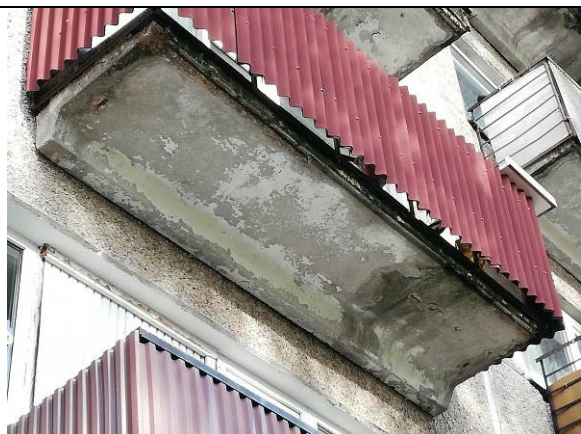
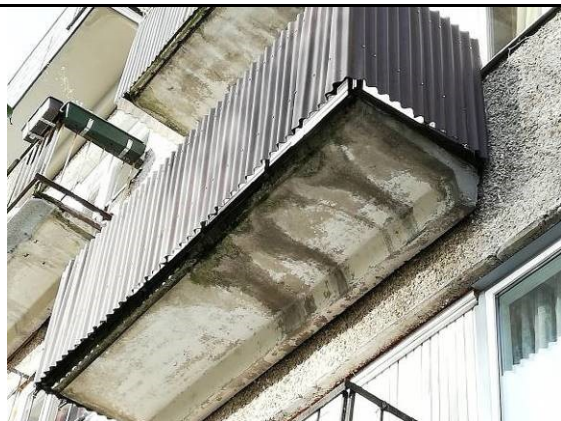
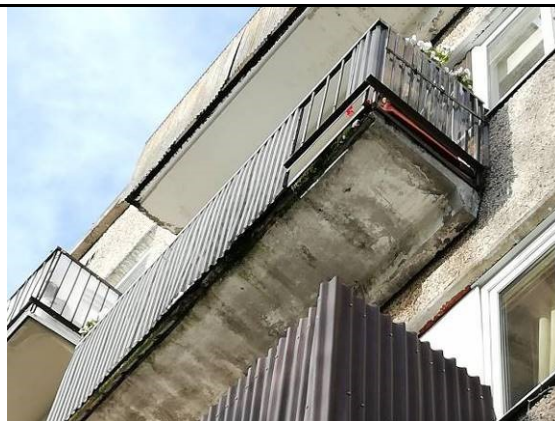
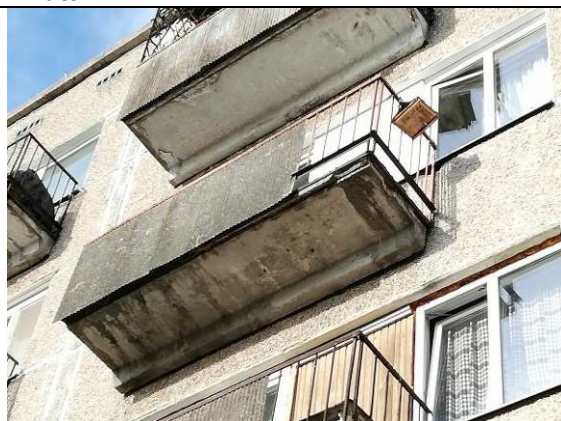
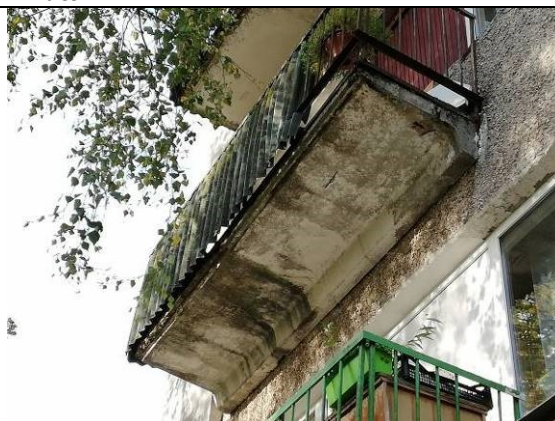
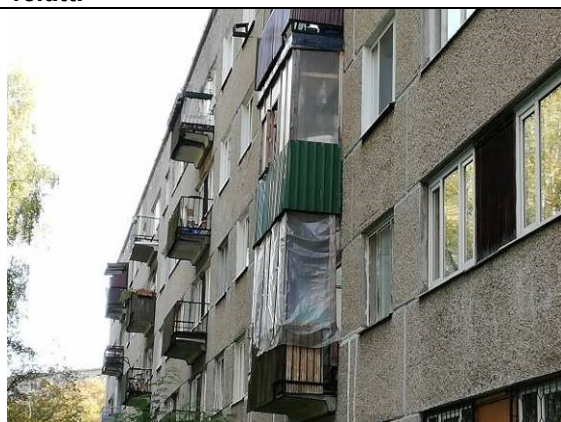
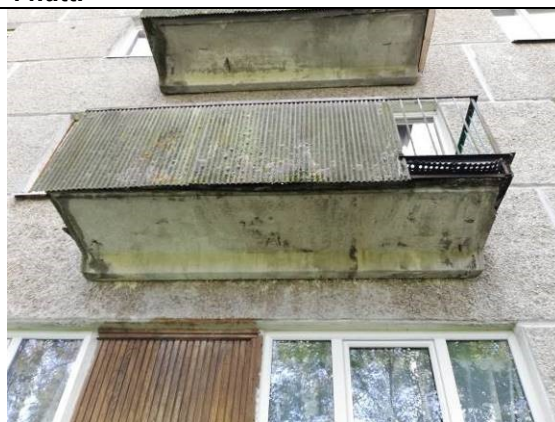
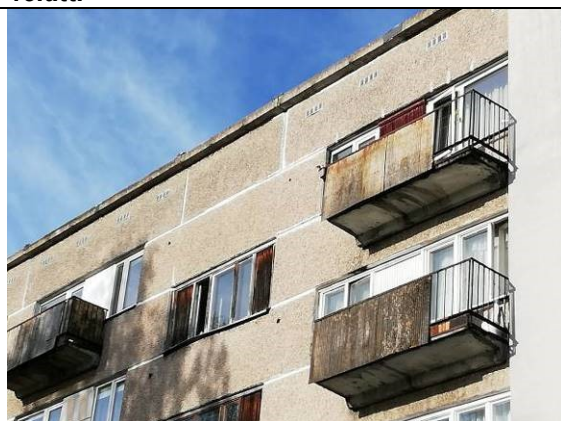
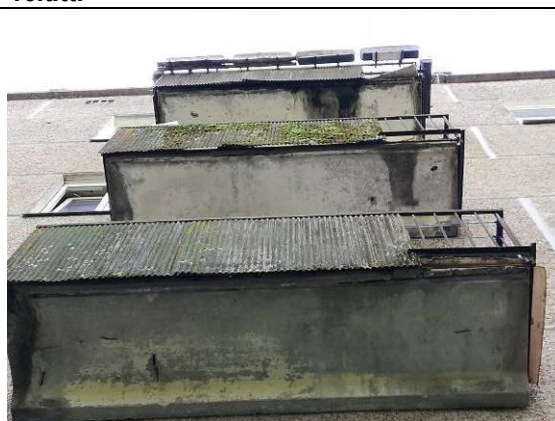
Uz balkonu dzelzsbetona plātnēm sliktas hidroizolācijas, bojātas skārda apdares, mitruma un sala ietekmē, daudzviet, tika konstatēti izdrupumi, atsegts stiegrojums, mitruma pēdas, metāla margu korodēšana. (39. - 48. att.).

Kopumā ēkas balkonu tehniskais stāvoklis vērtējams kā **neapmierinošs** un **neatbilstošs** *Būvniecības likuma 9.pantam "Būtiskās būvei izvirzāmās prasības" 1.apakšpunkta (mehāniskā stiprība un stabilitāte) prasībām.*

Veicot ēkas atjaunošanu, jāveic balkonu dzelzsbetona plātnes un metāla margu konstrukciju remontēšana/atjaunošana, lai nepieļautu konstrukciju turpmāku tehniskā stāvokļa pasliktināšanos.

- (5) Attīrīt balkona plātņi no esošās hidroizolācijas.
- (6) Attīrīt balkona margu tērauda konstrukcijas no esošās krāsas un apstrādāt ar korozijas noņemšanas šķīdumu.

- (7) Atsegtos balkona plātņu stiegrojumus attīrīt no korozijas, nepieciešamības gadījumā veikt balkona margu stiprinājuma mezglu pastiprināšanu. Atsegtās stiegras apstrādāt ar pretkorozijas pārklājumu (piem. MAPEFER 1K vai analogu).

- (8) Veikt balkona plātņu nokalto daļu remontu, izmantojot remontjavas (piem. PLANITOP SMOOTH & REPAIR R4 RASA & RIPARA R4 vai analogu).
- (9) Montēt jaunu skārda lāseni pa balkona plātnes perimetru.

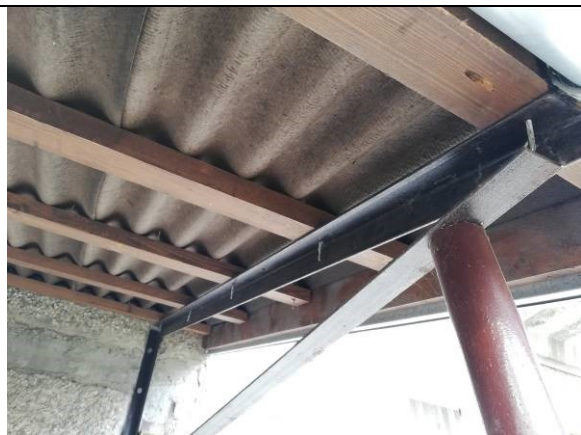
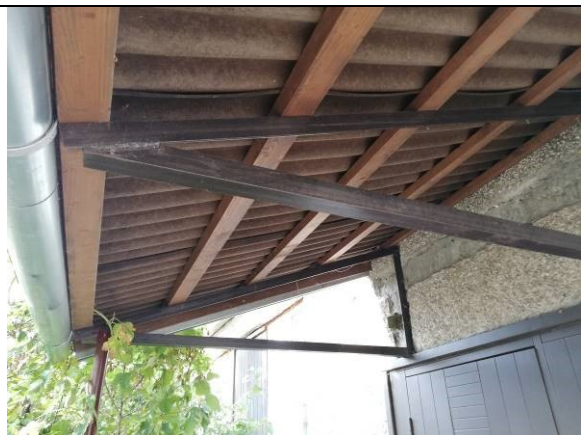
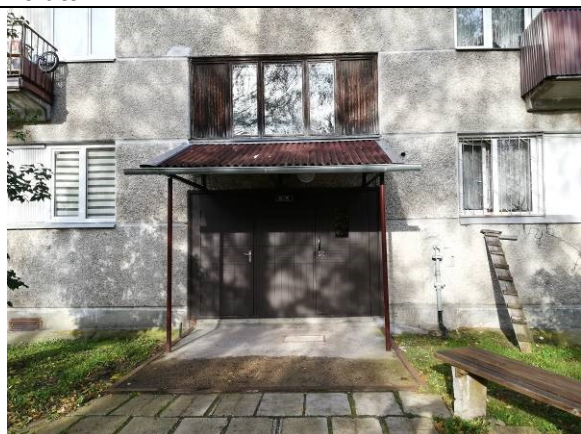
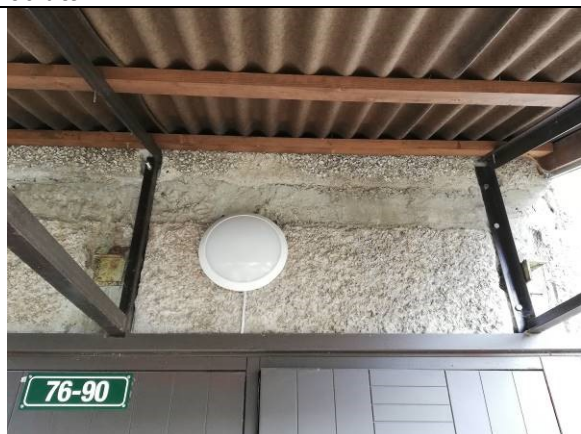
Ieejas mezglu jumtiņi veidoti no koka un metāla konstrukcijas ar bitumena viļņoto lokšņu vai azbestcimenta viļņoto lokšņu segumu. Jumtiņu nesošā konstrukcija ir metāla kolonnas un metāla spāres. Jumtiņu tehniskais stāvoklis vērtējams kā apmierinošs. **(49. - 52. att.).**

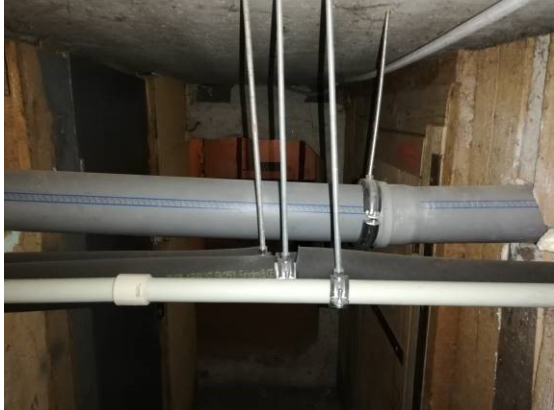
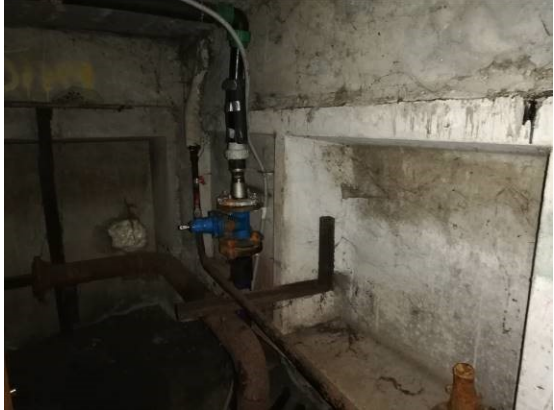
| 61.att. | | 62.att. |

| Aukstā ūdens ievads atrodas ēkas pagrabstāvā. Ir uzstādīts aukstā ūdens skaitītājs (uzskaita patērētos m3). Sākotnējie cauruļvadi pagrabstāvā ir nomainīti pret jauniem PVC tipa cauruļvadiem. Stāvvadi arī ir visi nomainīti. Tehniskais stāvoklis vērtējams kā apmierinošs. (61. - 62. att.). | | |
| Sadzīves kanalizācijas tīkli (gan guļvadi, gan stāvvadi) ir nomainīti pret jauniem PVC tipa kanalizācijas cauruļvadiem. Tehniskais stāvoklis cauruļvadiem vērtējams kā apmierinošs. (61. att.). | | |

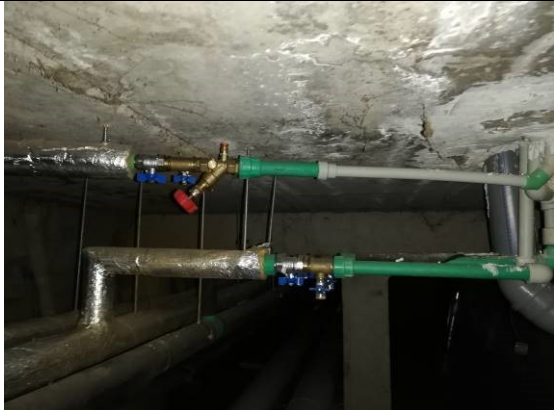
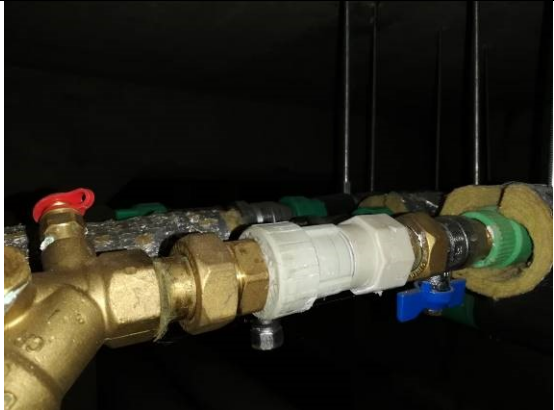
| 63.att. | | 64.att. |

| Ēkā karsto ūdeni sagatavo siltummezglā ar siltummaiņa palīdzību. Ir uzstādīts skaitītājs, kas uzskaita visas ēkas kopējo karstā ūdens patēriņu kubos, kā arī katrā dzīvoklī ir uzstādīti skaitītāji. Sākotnējie cauruļvadi (t.sk. stāvvadi) pagrabstāvā ir nomainīti pret PVC tipa cauruļvadiem. Tie ir noizolēti. Tehniskais stāvoklis vērtējams kā apmierinošs. (63. - 64. att.). | | |

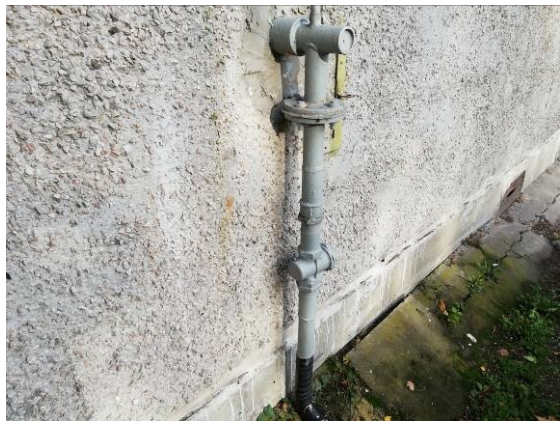
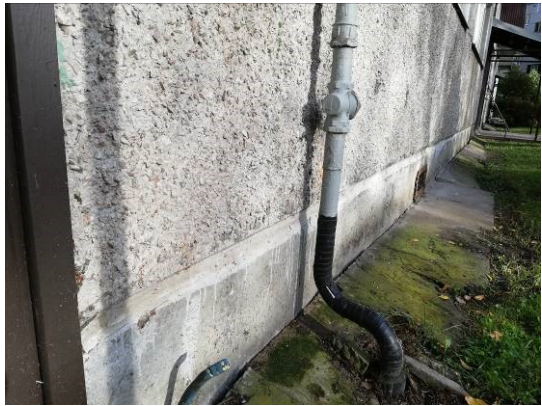
| Ēkā kopā ir seši gāzes ievadi, kuri atrodas pie kāpņu telpu ieejām. Ēkas dzīvokļos gāze pārsvarā tiek izmantota virtuvē, ēdiena gatavošanai utml. (68. - 69. att.). | | |
