Tehniskās apsekošanas atzinums

Ēka Jelgavas iela 12, Olaine, Olaines novads, LV-2114 kad. Nr.
80090042102,

A/S "Olaines ūdens un siltums", 12.02.2024. Līgums Nr. 12022024
(pasūtītājs, līguma datums un numurs)

Atzinums izsniegts 2024. gada 4. novembrī

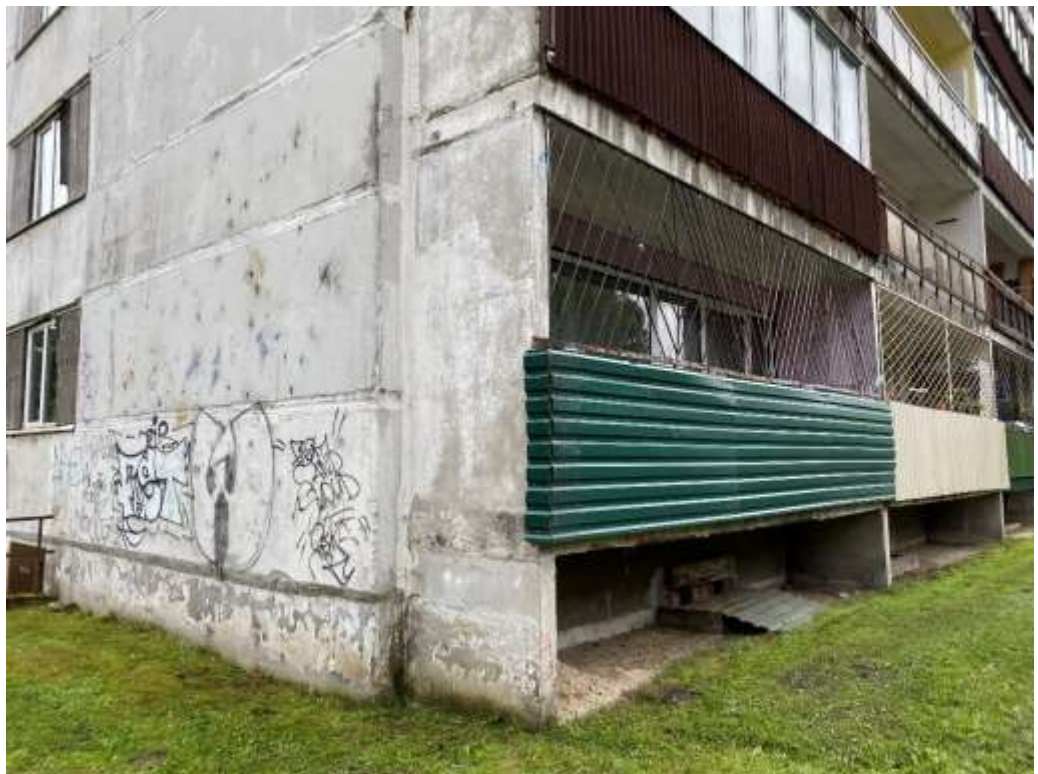
4.1.4. att. Ēkas gala sienām nav izveidotas pamatu apmales uz sienām redzamas mitruma pazīmes.

2. Izbūvēt jaunu pamatu aizsargapmali (visai ēkai) – betona vai bruģakmens, oļu aizsargapmali, pirms tam sagatavojot pamatni, apmali izbūvēt ar slīpumu prom no ēkas ($\sim 2\text{--}3^\circ$), lai tiktu samazināts mitruma piesātinājums pamatu konstrukcijas tuvumā. Apmales līmenim jābūt augstākam par pieguļošās teritorijas līmeni.

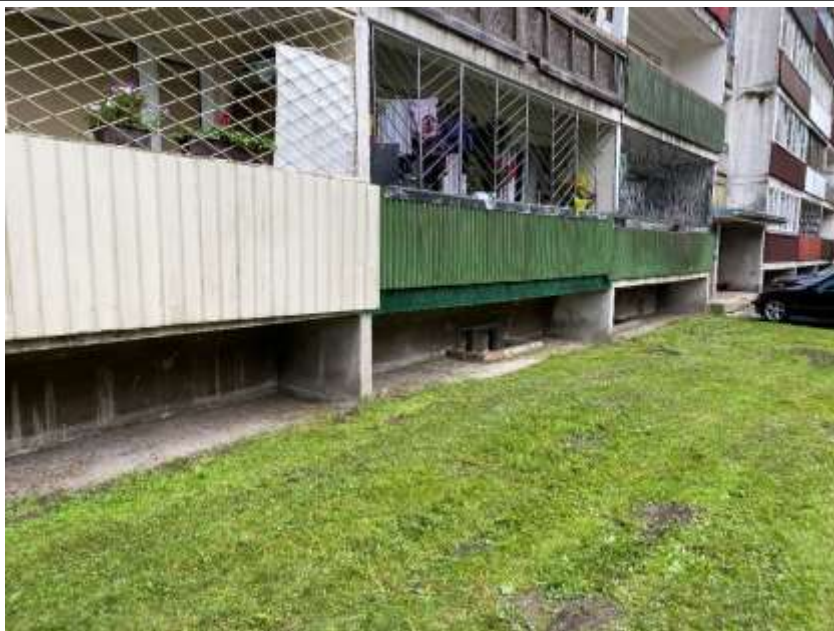
4.1.5. att. Ēkas gaismas šahtas bez restēm

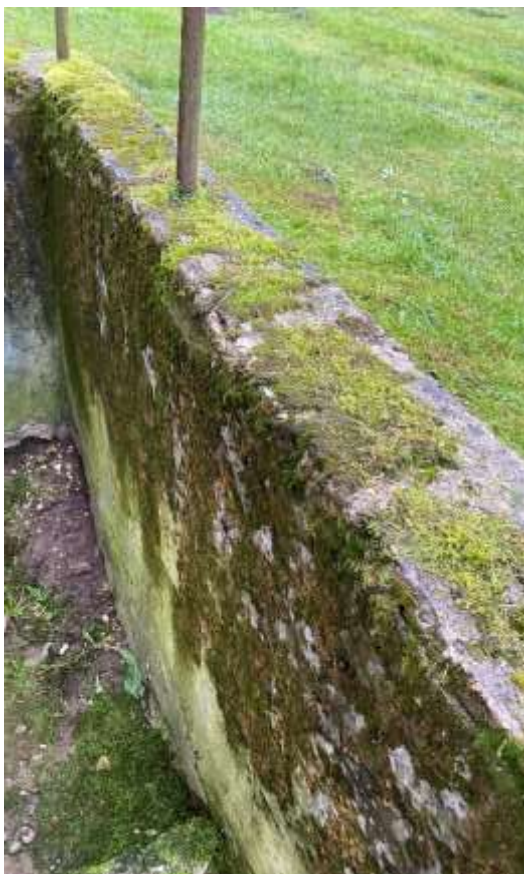
4.1.6. att. Atbalsa siena pie pagārba ieejas durvīm, redzams mitruma pazīmēs

13. Jāizvērtē uz jumta izvietoto antenu un vājstrāvu kabeļu lietderība – liekie priekšmeti ir jādemontē;
 14. Dzelzsbetona atbalsta sienas un kāpnēm pie pagraba ieejas, paredzēt hidroizolācijas iestrādi, nepieciešamas atjaunot betona aizsargslāni.

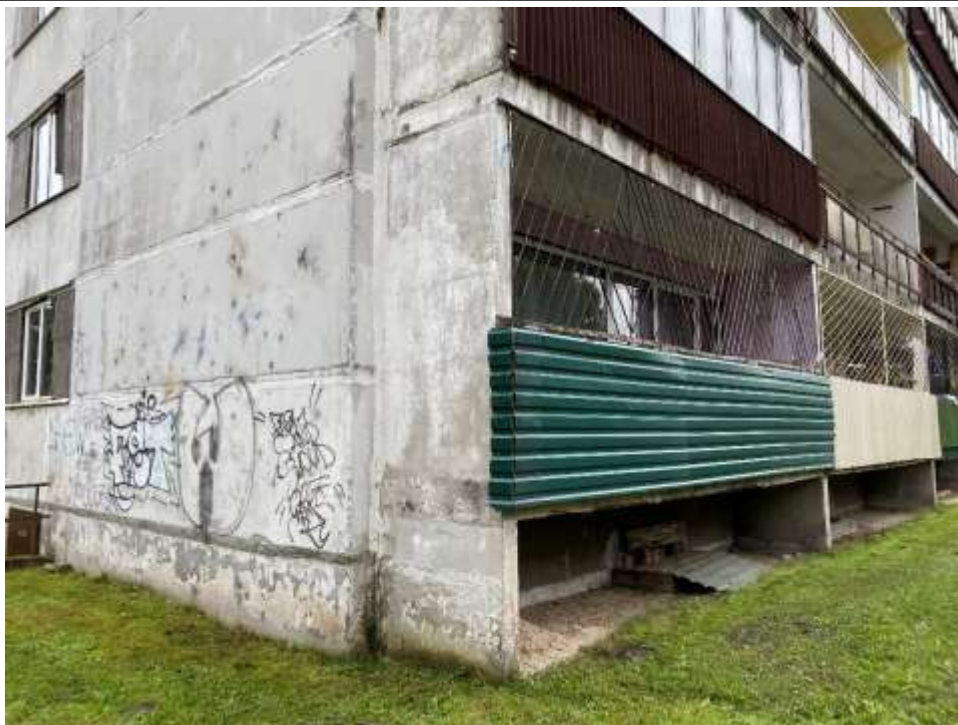
4.2.1.att. Saliekamā dzelzsbetona siena ar lokāliem mitruma pazīmēm uz sienas.

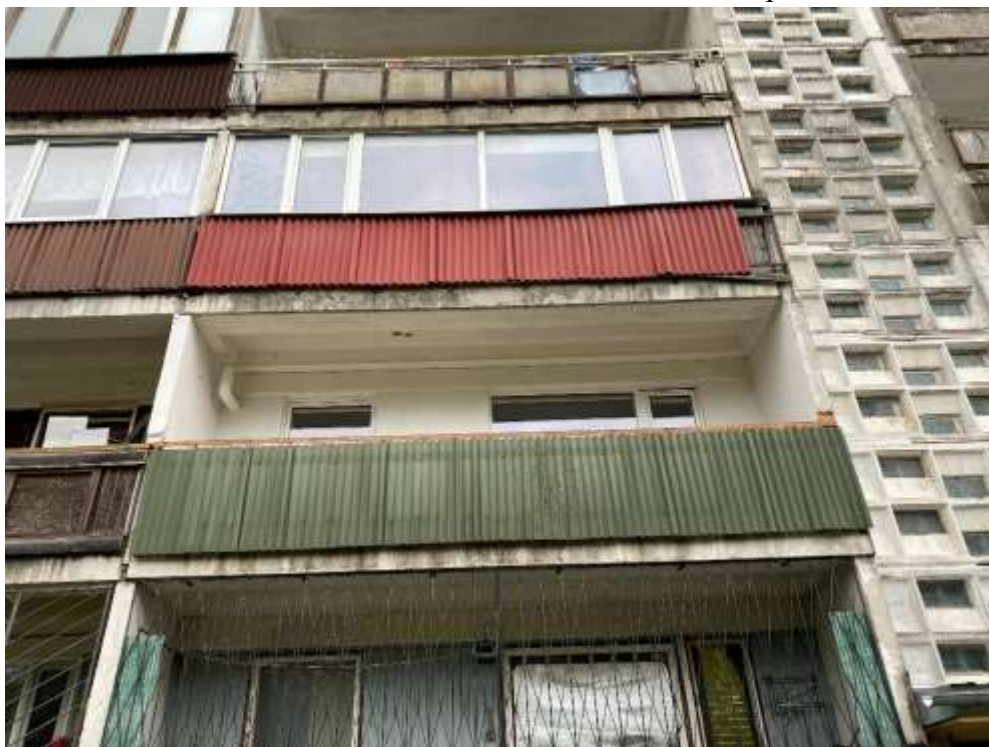
4.2.2.att. Nelieli sala, mitruma piesātinājuma bojājumi, bioloģiskais apaugums

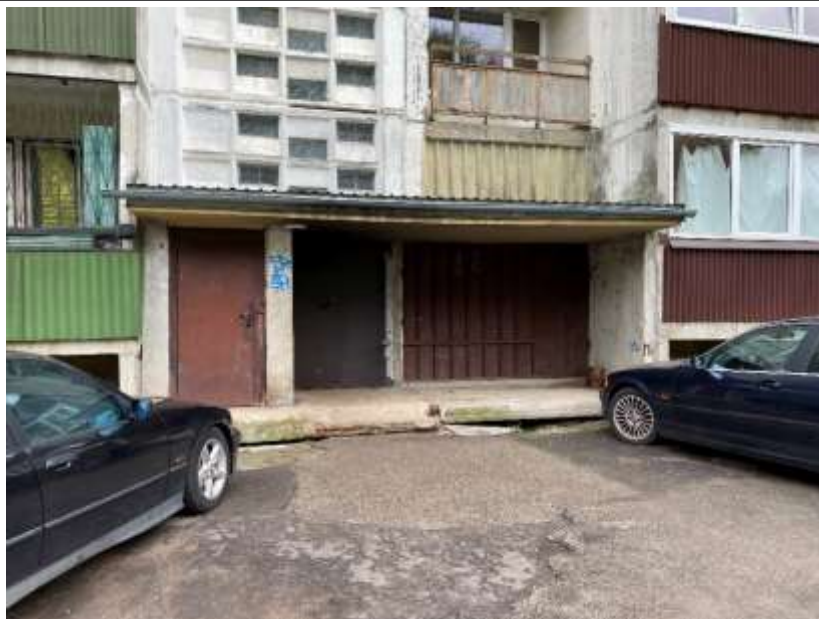
4.2.3.att. Sala, mitruma piesātinājuma bojājumi, bioloģiskais apaugums salaiduma vietā ar vējtvera jumtu

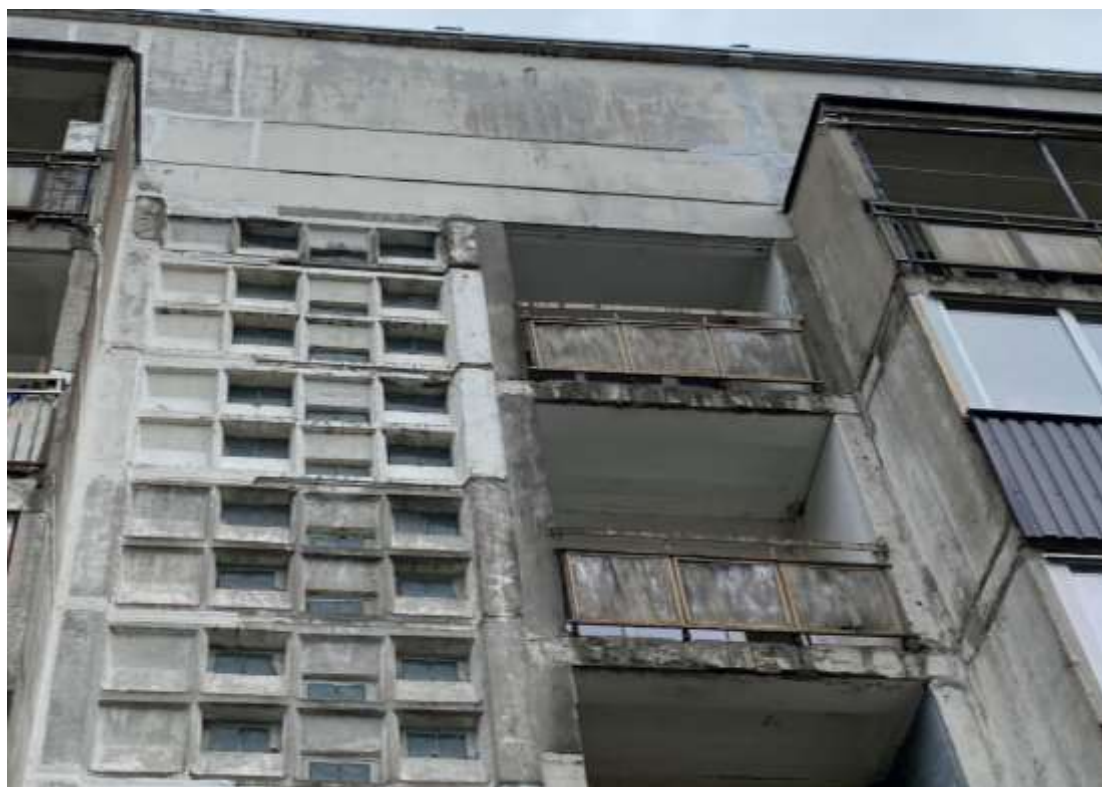
4.2.4.att. Sala, mitruma piesātinājuma bojājumi

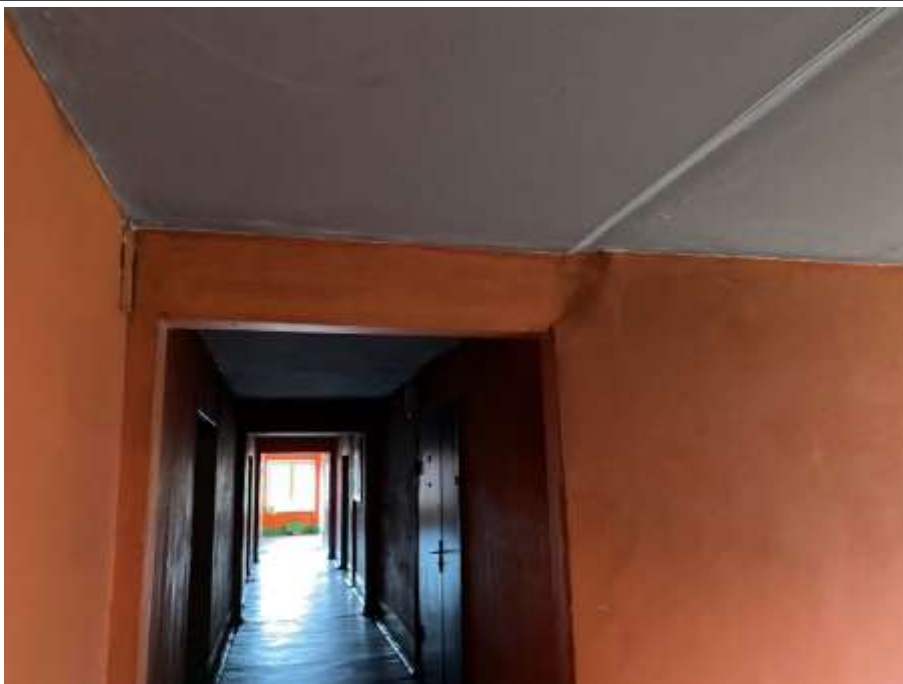
4.2.5.att. Nesošajām iekšienām lvietām redzamas miturma pazīmēs, vīticamāk radušās iedzīvotāju darbību rezultātā

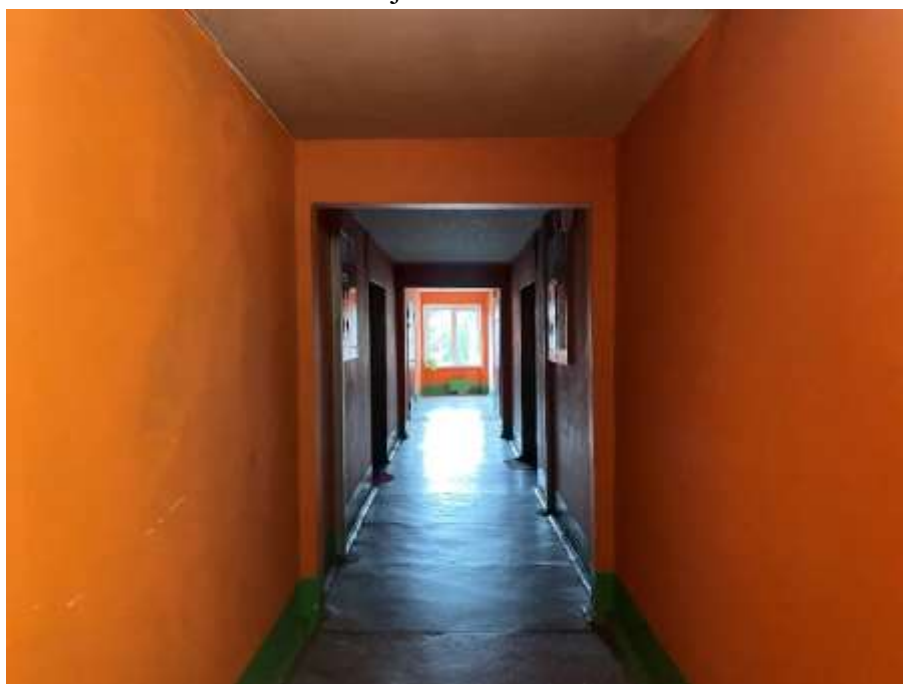
4.2.6.att. Kopumā nesošo iekšnienu stāvoklis vērtējams, kā labs

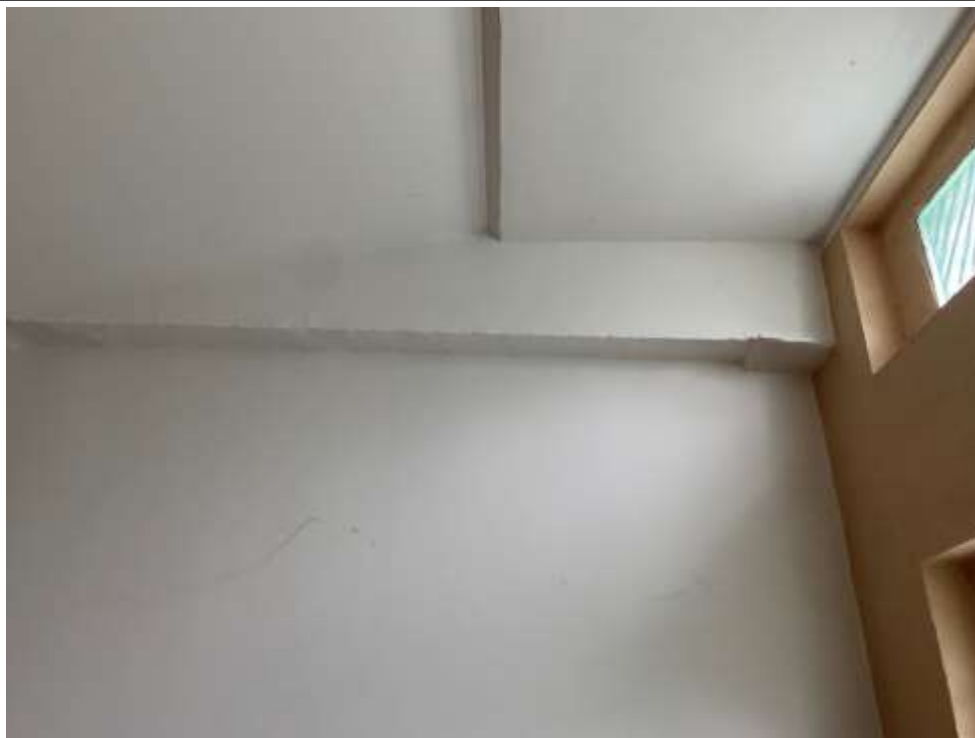
4.2.7.att. Kāpņu telpā sienās netika konstatētas plaisas vai mitruma bojājumi

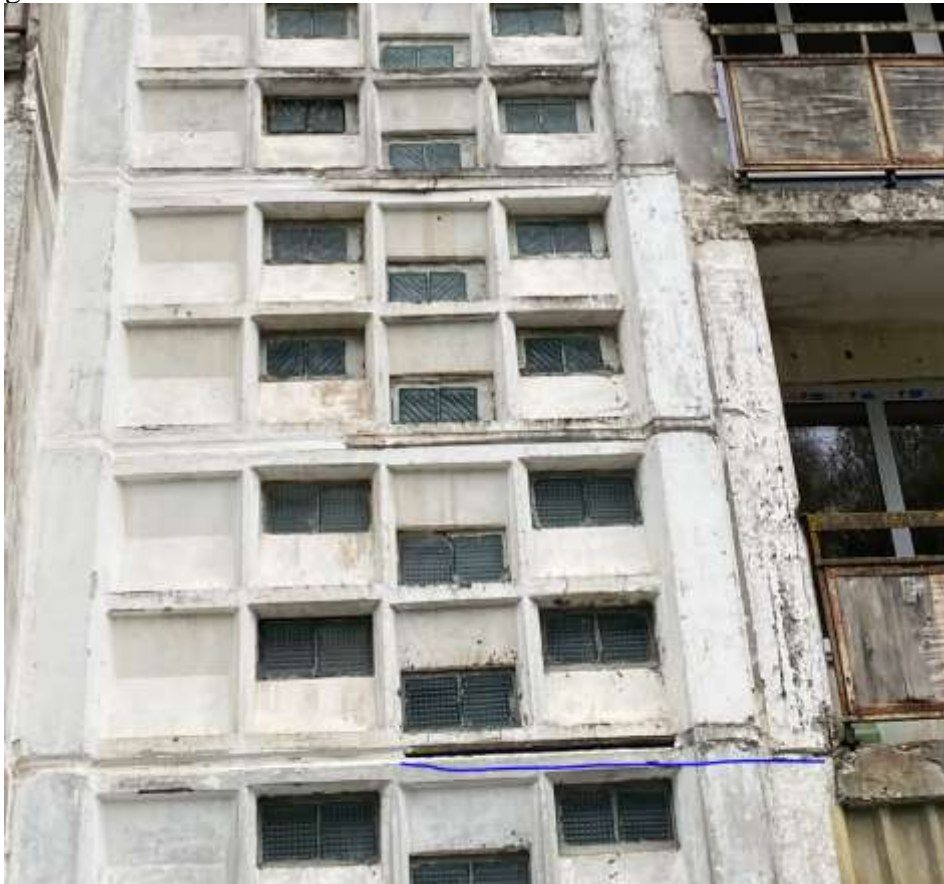
4.5.1.att. Faktiski vertikālajām un horizontālajām šuvēm virs neoprēna gumijas lentes konstatēts aizpildījums ar pakulām un cementa javu vai poroizols un aizpildījums ar cementa javu.

īpašības sienai. Nepieciešams šuves atjaunot, saplaisājušās vietas aizdarināt ar blīvējošo mastiku un hermetizēt.

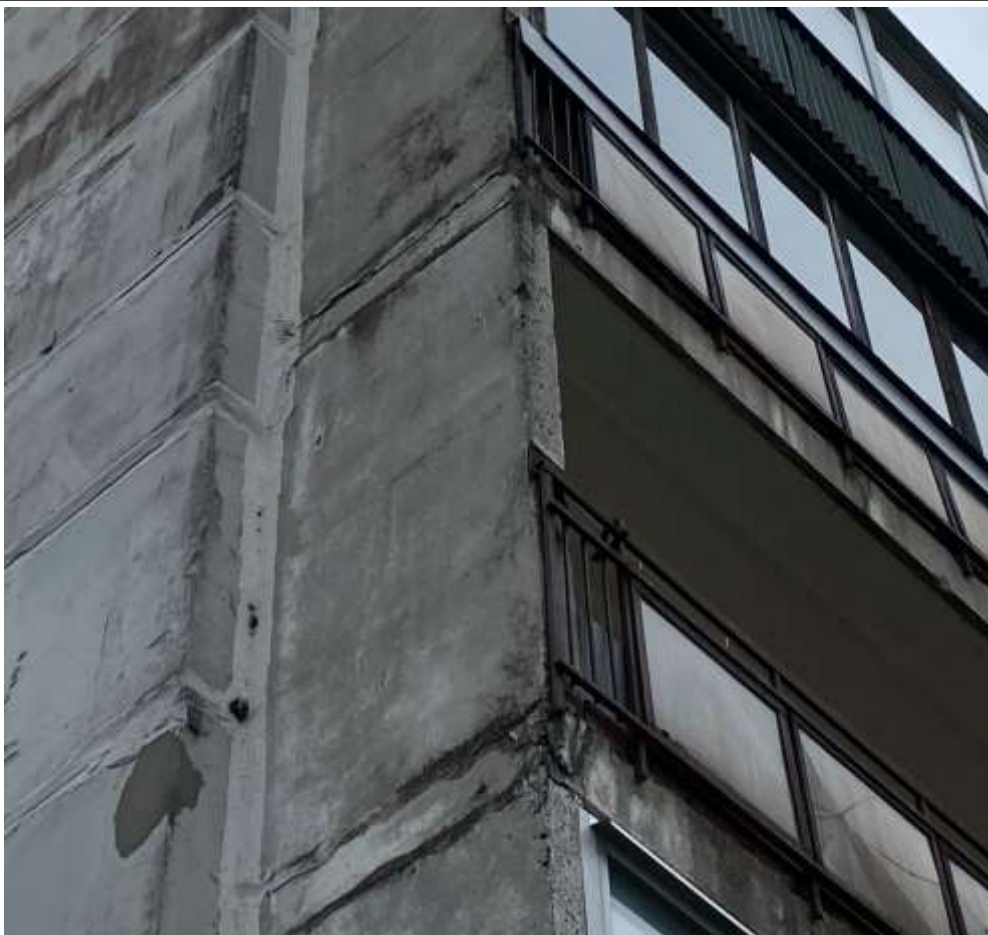
4.5.2.att. Sienas paneļu bojājumus nepieciešams atjaunot un hermetizēt šuvju savienojumus

5. Mikroplaisu un izdrupušo šuvju aizdarināšana. Bojātos dzelzsbetona savienojuma šuvju posmus attīrīt no visām abrazīvām daļiņām. Nelielas, šauras plaisas iztīra un aizpilda ar šķīdru cementa javu. Lielākās plaisās ar spiedienu injicē speciālu betonu vai javu ar polimēru sastāvu, kas ir izturīgāka, nodrošina labāku saķeri ar ēkas sienu. Jāveic izdrupušo vietu apmetums, izmantojot rabicas vai citu armējošo sietu.

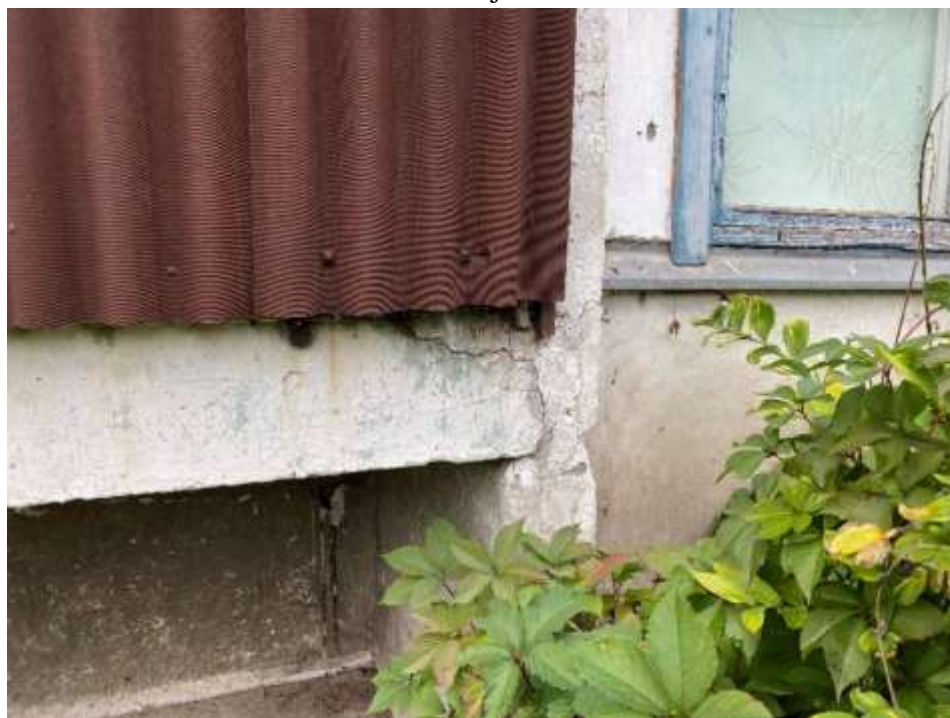
4.5.3.att. Sienas paneļu bojājumus nepieciešams veikt remontu ar javu

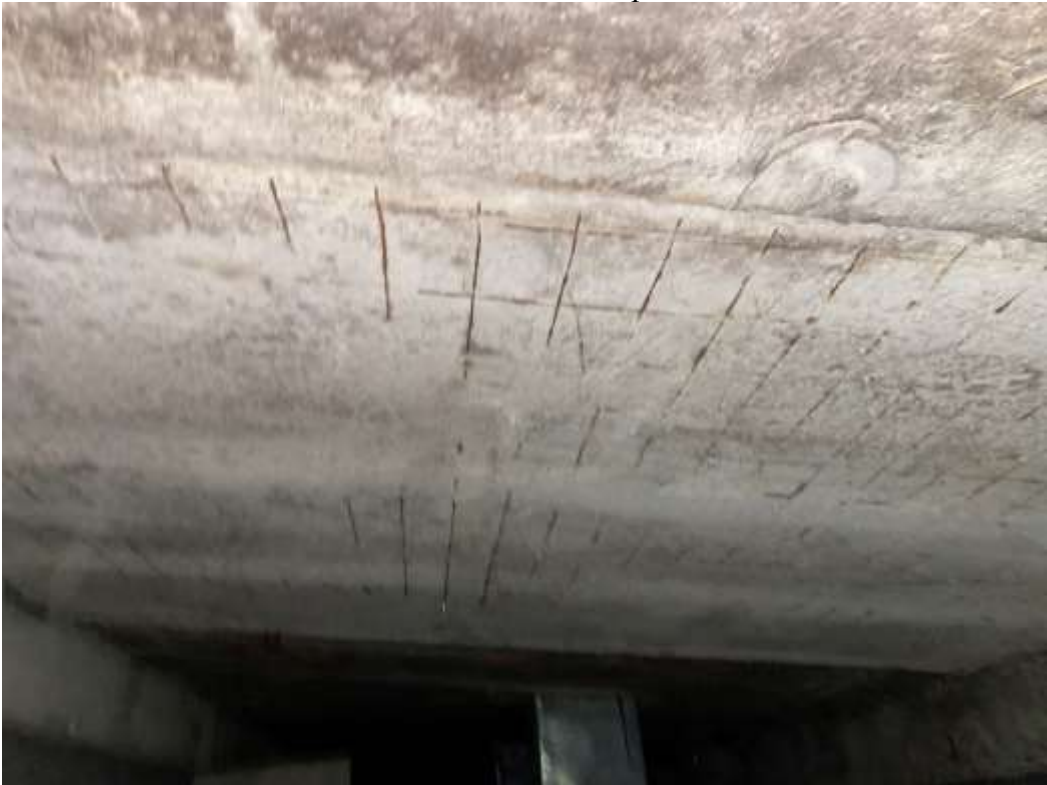
<p>4.6.1.att. Jumta stāva pārsegums, nepietiekama betona aizsargkārtā</p>

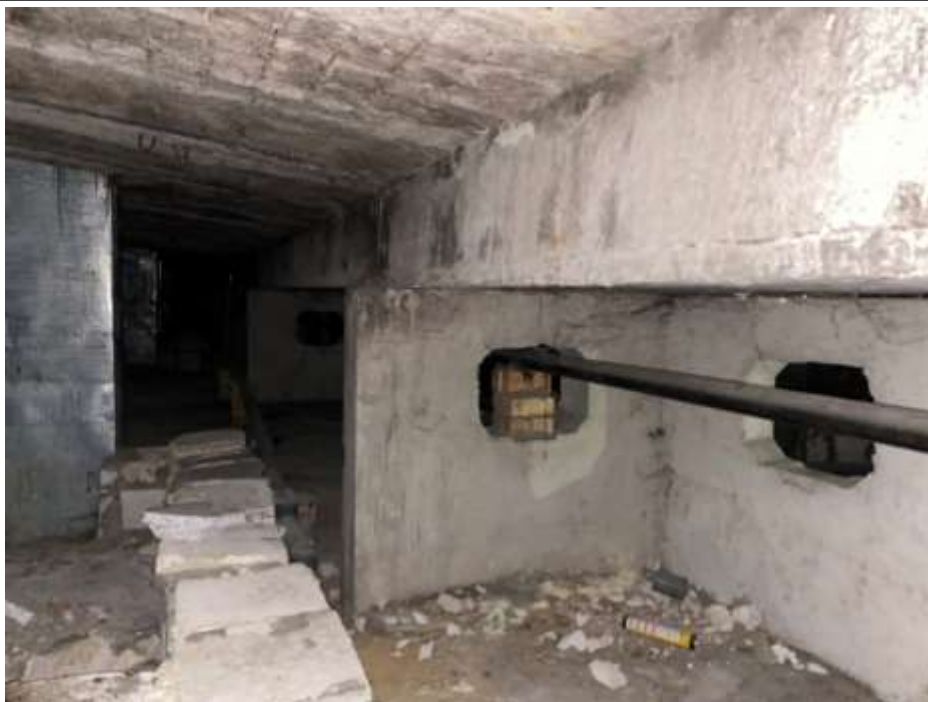
4.8.1.att. Jumta ribotais panelis- nesošais elements – lokāli ūdens notecējumi, balsta vietās nepieciešami šuvju atjaunošana.

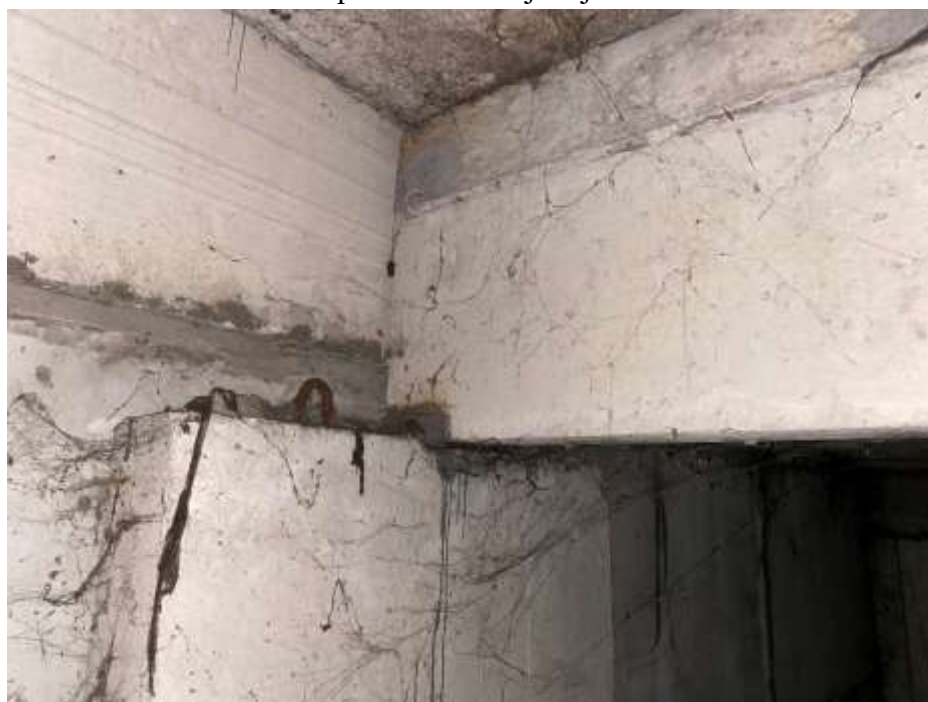
U veida paneļi savstarpēji savienoti ar plāksnēm, kas piemetinātas pie paneļos iestrādātām tērauda ieliekamajām detaļām un pie dzelzsbetona paneļa, uz kura tie ir balstīti. Tērauda savienojumu elementiem konstatēta virspusēja korozija. Tērauda ieliekamajām detaļām un metinājuma savienojumiem bēniņos ir ieteicams veikt tērauda elementu attīrīšanu no korozijas un izveidot pretkorozijas aizsargpārklājumu. Vietās, kur ir atsegta dzelzsbetona gatavkonstrukciju stiegras, jāveic bojāto dzelzsbetona gatavkonstrukciju remonts saskaņā ar kāda izvēlēta ražotāja izstrādātu betona remonta sistēmu norādītu tehnoloģiju un materiāliem. Vietās kur U veida paneļiem konstatēts nepietiekams balstījuma (minimālais balstījums 5cm) garums un bojājumi balstījuma mezglos, jāveic konstrukcijas pastiprināšana, palielinot paneļu atbalsta laukumu, lai novērstu jumta konstrukcijas iespējamu iebrukšanas risku.

4.8.2.att. Jumta nesošais elements – Rīģeļiem lokāli konstatēta nepietiekama vai atslāņojusies betona aizsargkārtā un virspusēja ielikamo detaļu korozija.

19. Korodējušajām ielikamajām detaļām veikt pretkorozijas apstrādi (bēniņu telpā);
 20. Pirms darbu uzsākšanas plānotos darbus saskaņot ar īpašnieku, skaidrojot plānoto darbu nopietnību un nepieciešamību.

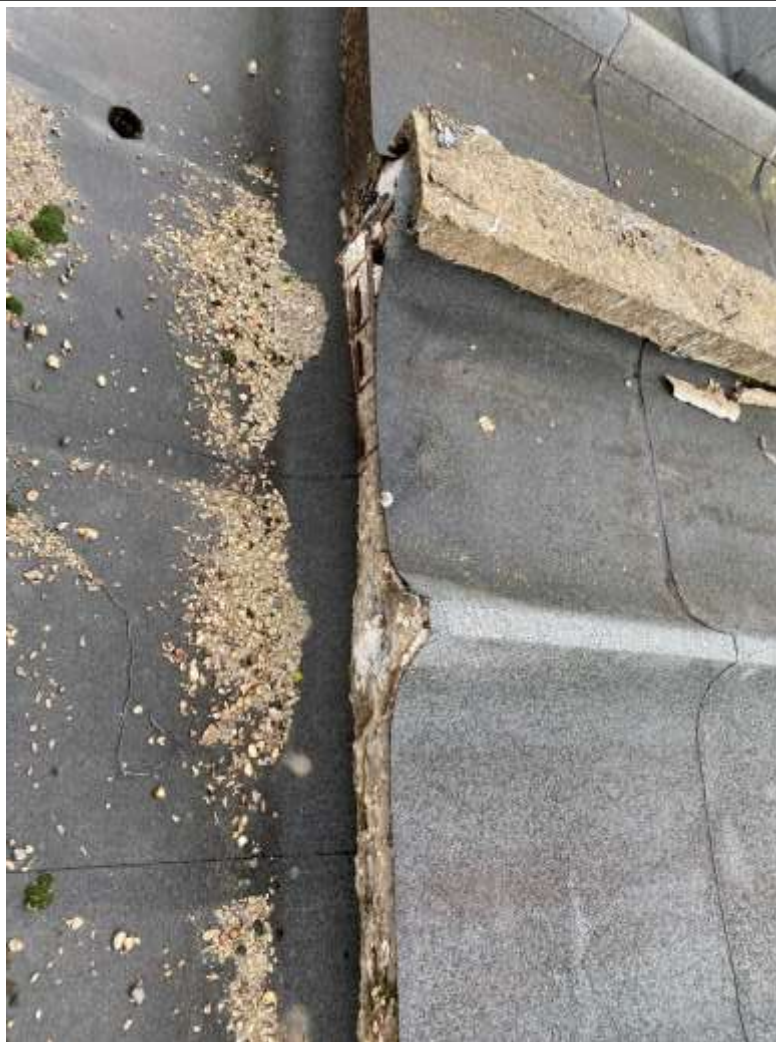
4.8.3.att. Mitruma un sala ietekmē bojāti jumta klāja elementi, atsegts un korodējis stiegorjums

17. Jāveic ārējo kāpņu un kāpņu laukumiņu atjaunošanas darbi, notīrot organisku un novēršot bojājumus.
 18. Teknes un pārseguma plātņu bojājumu, nodrupumu un atsegtā stiegrojuma apstrādi un aizsargkārtas atjaunošanu ar tam piemērotām jāvām (bēniņu telpā);

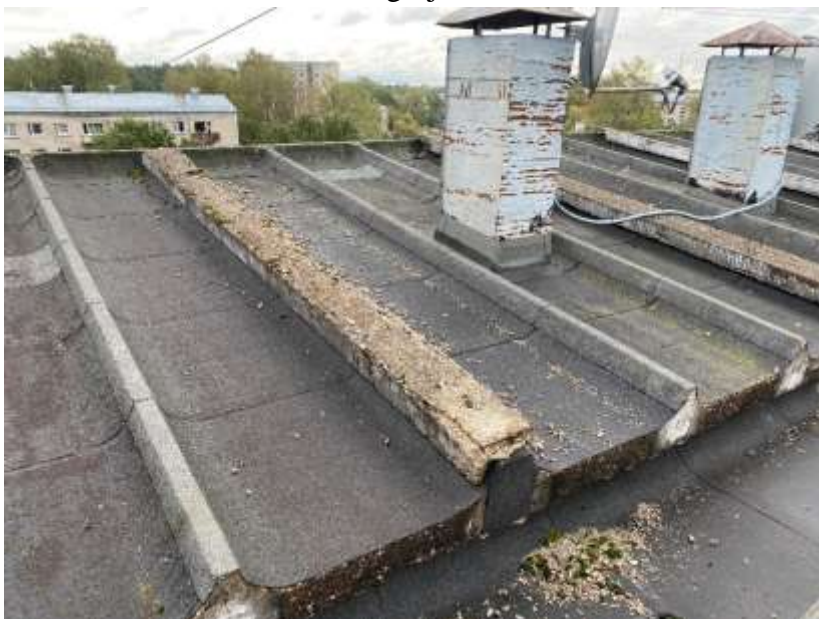
4.8.4.att. Mitruma un sala ietekmē bojāti jumta klāja elementi, atsegts un korodējis stiegrojums.

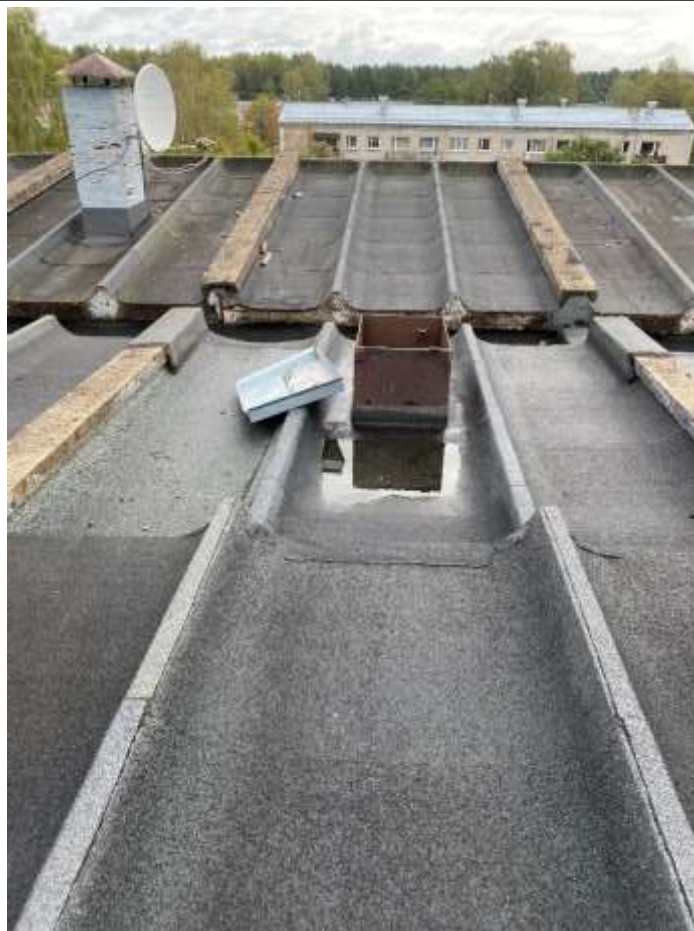
4.8.5.att. Pie jumta lūkas veidojas pelņķes, pie ventilācija izvadiem ir novērots mitrums

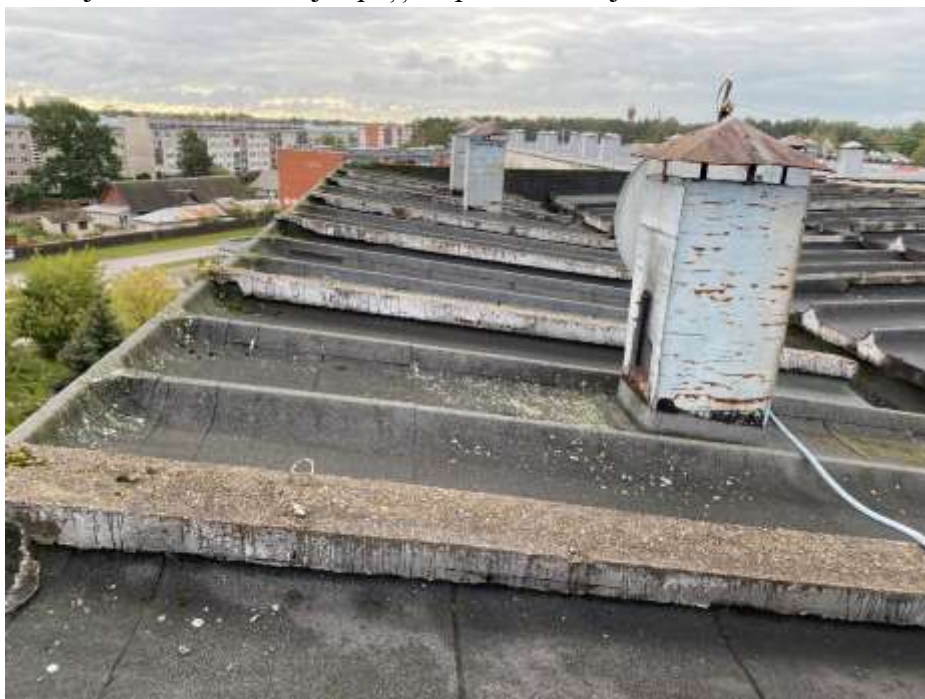
4.8.6.att. Mitruma un sala ietekmē bojāti jumta klāja elementi, atsegts un korodējis stiegrojums. Vērojams veģetatīvais apaugums.

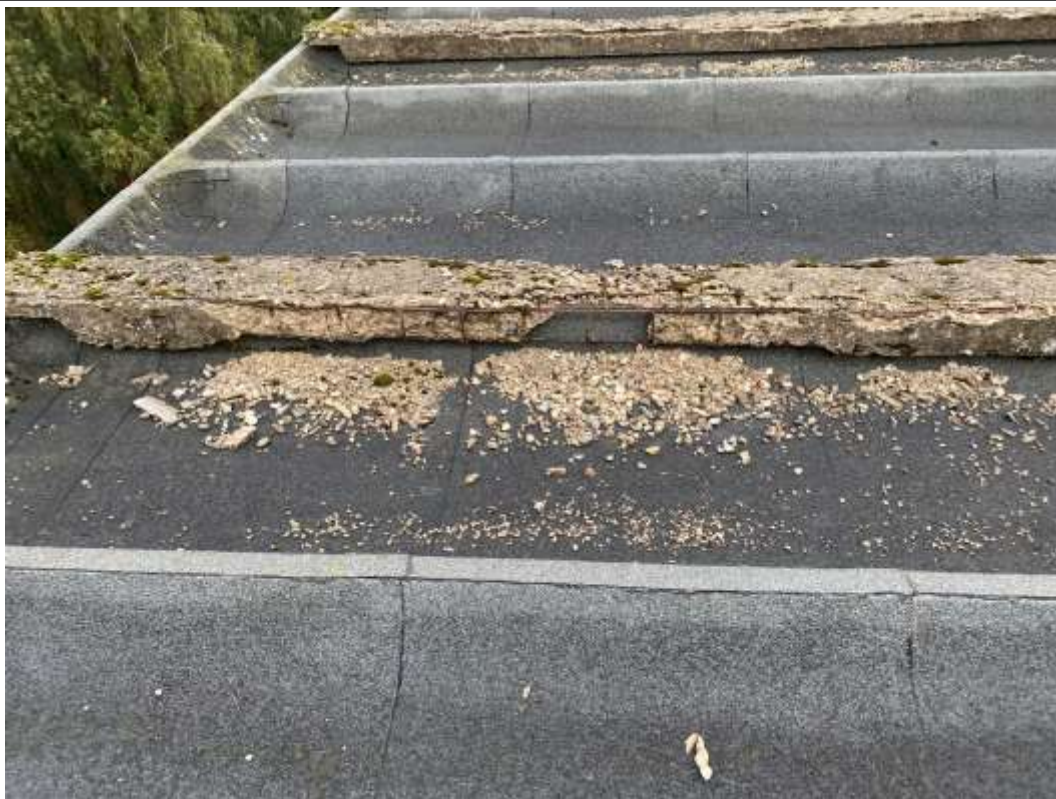
4.8.7.att. Mitruma un sala ietekmē bojāti jumta klāja elementi.

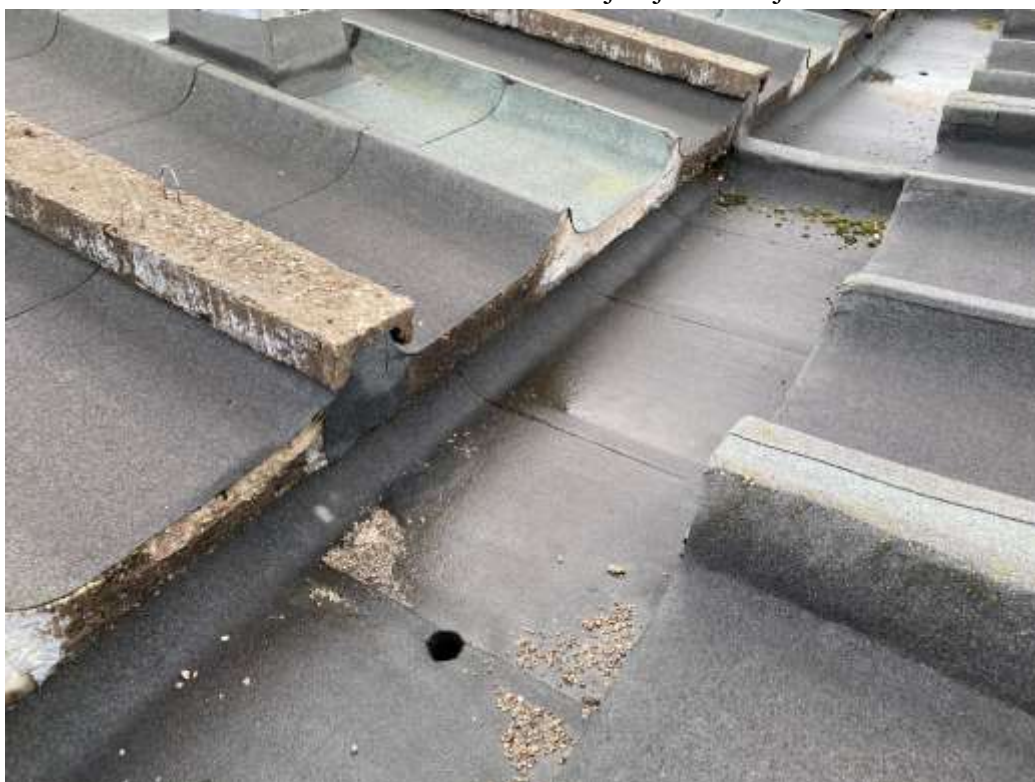
4.8.8.att. Apsekošanas laikā konstatētas zudušas piltuves un aizsargvāki, kā rezultātā var veidoties aizsērējums.

8. Nepieciešams veikt jumta konstrukciju energoefektivitātes uzlabošanu un esošā jumta seguma atjaunošanu. Jāparedz, lietussūdens novadīšanas sistēmas sateku nomaiņa, pret jaunām ar atbilstošiem noselementiem, kā arī ūdens novadīšanas

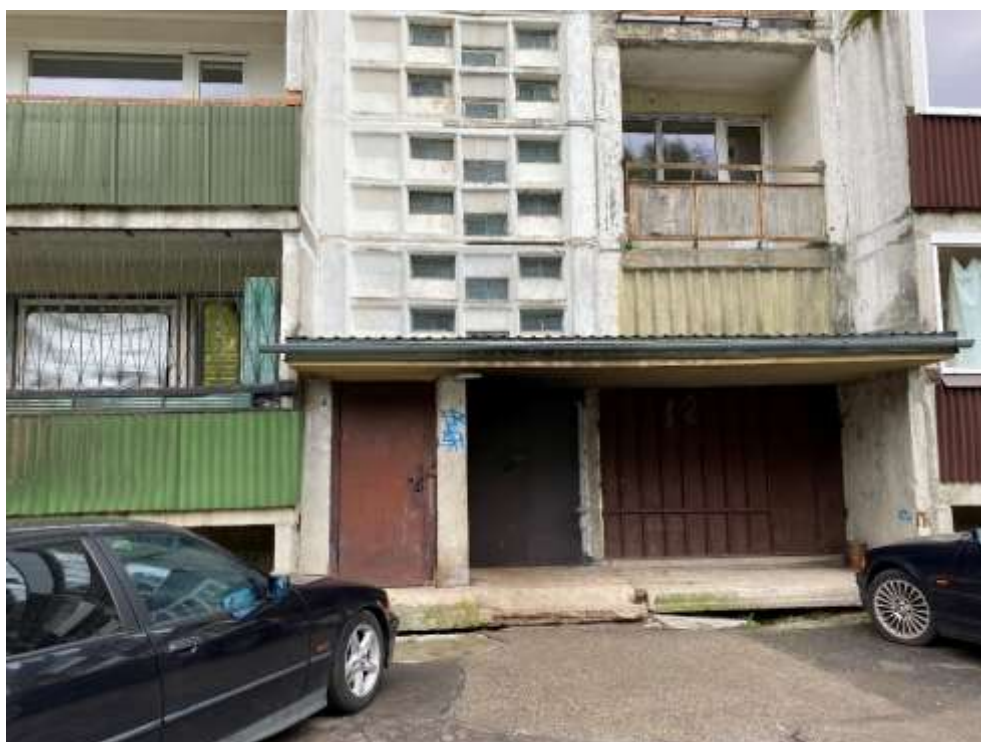
4.9.7.att. Ieejas jumtiņa konstrukcija nepieciešams atjaunot jumta segumu

12. Nepieciešams veikt ieejas jumtiņu konstrukciju betona aizsargkārtas atjaunošanu. Korodējuša stiegrojuma un betona remontdarbi saskaņā ar kāda izvēlēta ražotāja izstrādātu un betona remonta sistēmā norādītu tehnoloģiju un materiāliem vietās, kur stiegrojumam konstatēti būtiski korozijas radīti bojājumi (atslāņošanās, stiegrojuma šķērsriezuma samazinājums). kā arī ieteicama skārda lāseņa nomaiņu/izveidi, sakārtot lietus ūdeņu novadīšanu, izveidojot hidroizolācijas iesegumu jumtam.

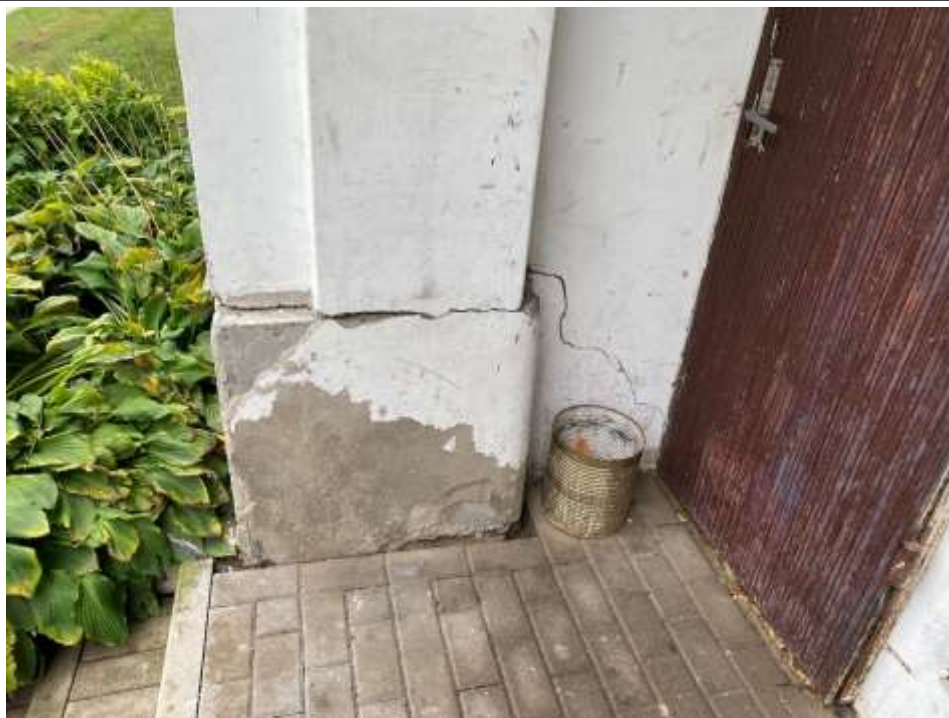
4.9.8.att. Ieejas lieveņa sienai vērojamas plaisas, iespējams no pamatu nevienmērīgas sēšanās

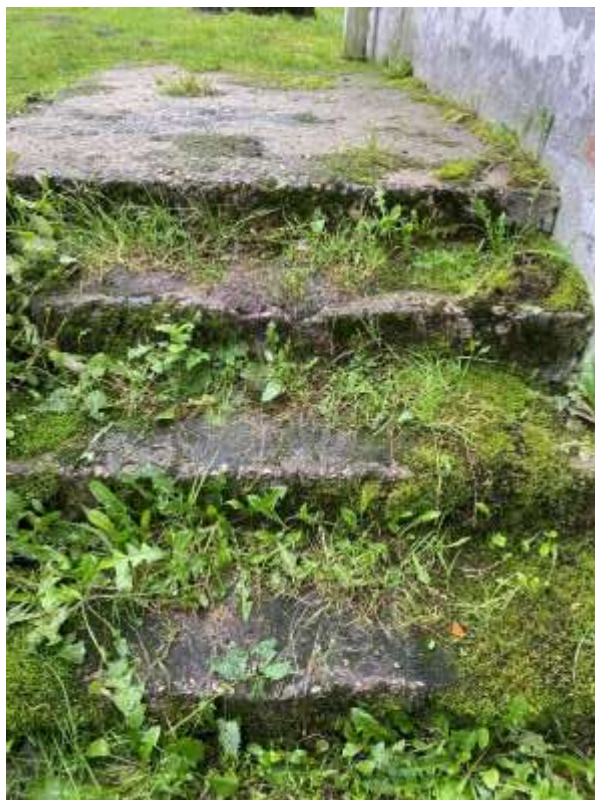
4.10.2.att. Dzelzsbetona konstrukciju pagraba kāpnes ar lokāliem mitruma bojājumiem, veģetatīvo apaugumu.

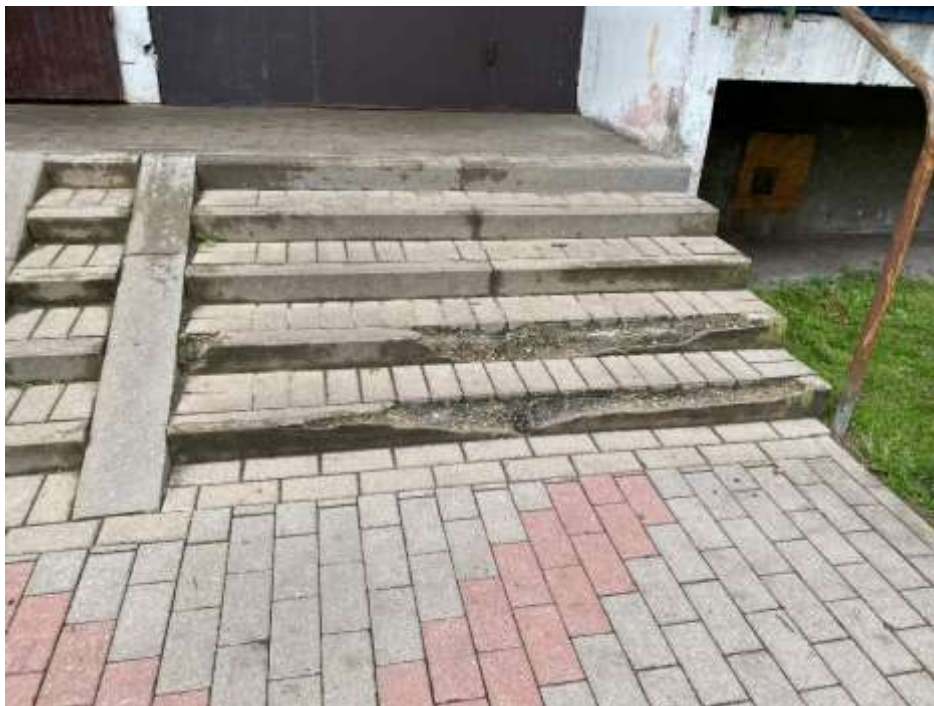
4.10.3.att. Ieejas lieveņa kāpnes ar izdrupumiem

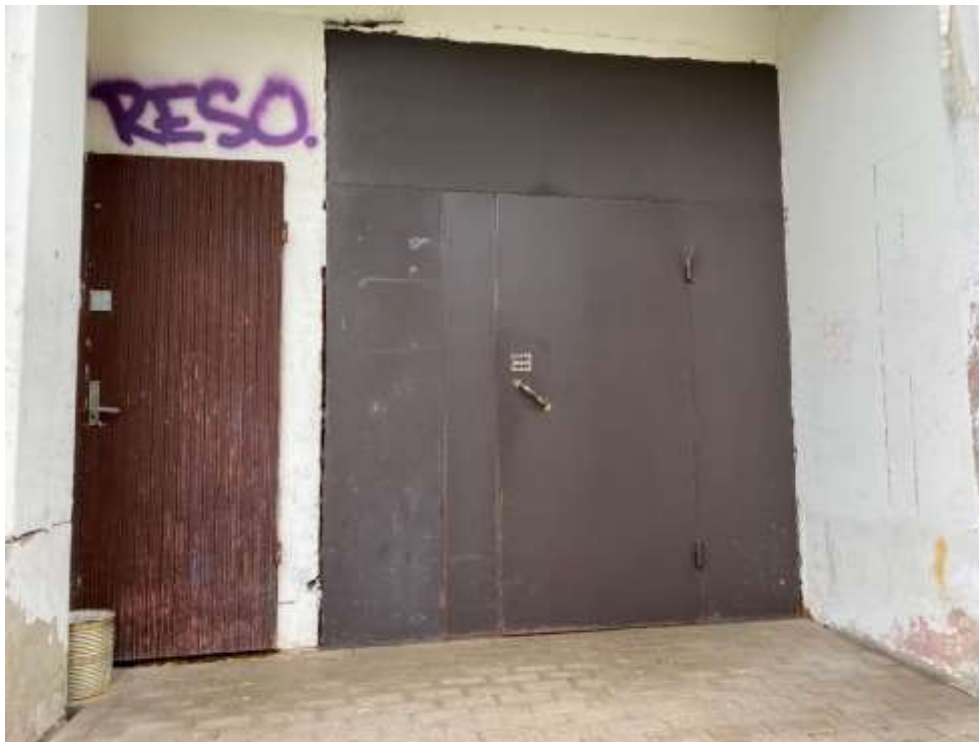
Ārdurvis – visām kāpņu telpai ieejas durvis mainītas pret metāla konstrukciju. Durvīm nodrošināts aizdurvju aizvērējs. Iekštelpu durvis – no koka, ir nolietojušās, cieši nepieveras un blīvi nenoslēdzas, daļēji apmierinošā stāvoklī.

4.13.1. att. Metāla un koka ieejas durvis

9. Jāveic esošo koka logu un ārdurvju nomaiņa pret energoefektīviem un vizuāli pievilcīgiem izstrādājumiem, paredzot atbilstošu iestrādi (t.sk. blīvējošo lentu iestrāde, atbilstoša ailu apdare). PVC logiem jāveic profilaktiskā apkope un aiļu savienojumu vietu hermetizācija.

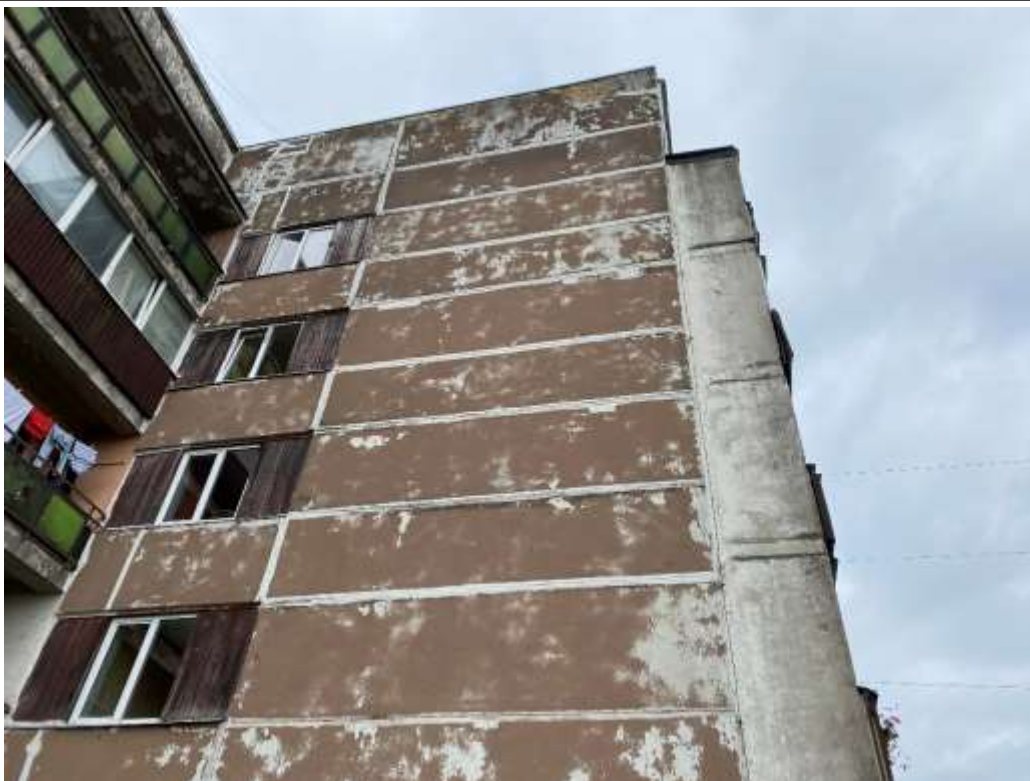
4.13.2. att. PVC konstrukciju logi no ēkas gala fasādes gaitenīiem
