Tehniskās apsekošanas atzinums

Daudzdzīvokļu māja, ēkas kadastra apz.: 80090041902001, Olaines nov., Olaine,
Kūdras iela 11

Vecsaule
2024.gada janvāris

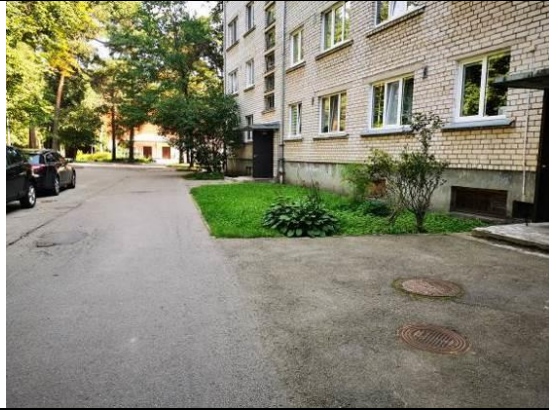
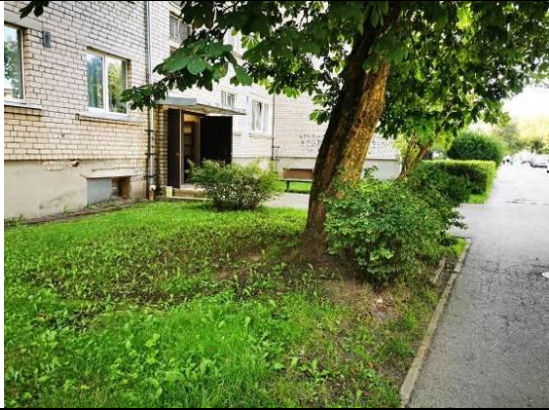
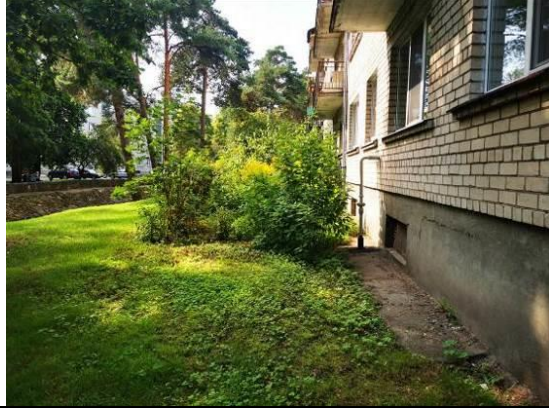
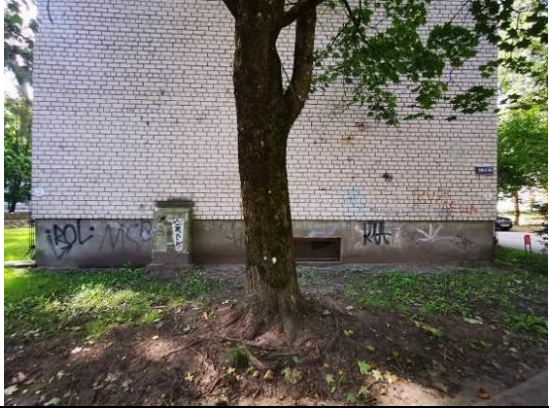
1.att.		2.att.

3.1.	Brauktuves, ietves, celiņi un saimniecības laukumi	Tehniskais nolietojums (%) netiek izteikts, jo nav normatīva pamatojuma tā noteikšanai
Ēkas piebraucamais ceļš, iekšpagalma laukumi, gājēju celiņu segums veidots asfaltseguma klājuma. Tehniskais stāvoklis segumam vērtējams kā apmierinošs . Saimniecības laukumi apsekojamai ēkai nav. (1. - 4. att.) .

3.3.	Apstādījumi un mazās arhitektūras formas	
Ap ēku ir iekopts zāliens, atsevišķi augoši koki, iekopti apstādījumu krūmi. Vide ir sakopta un ir iekārtota atbilstoši ēkas nepieciešamām funkcijām. (1.-4. att.) .

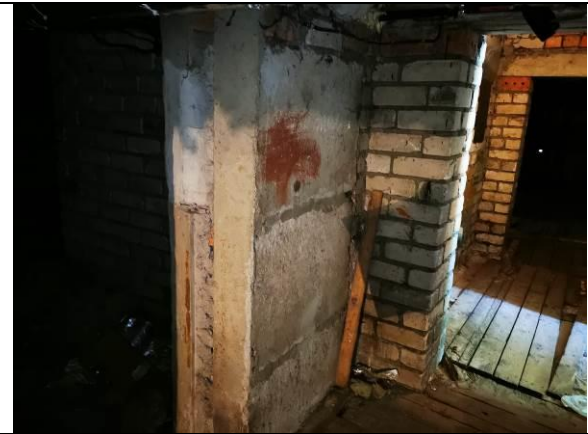
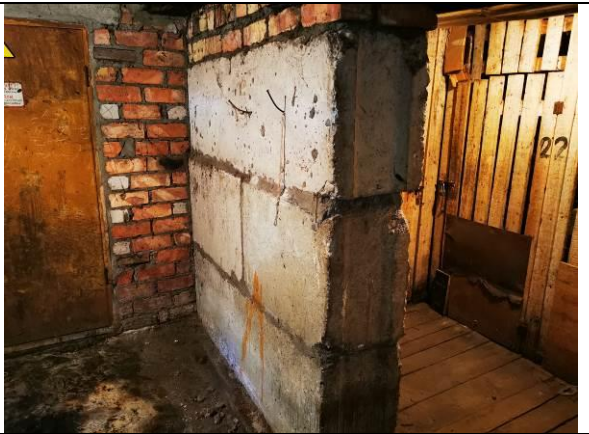
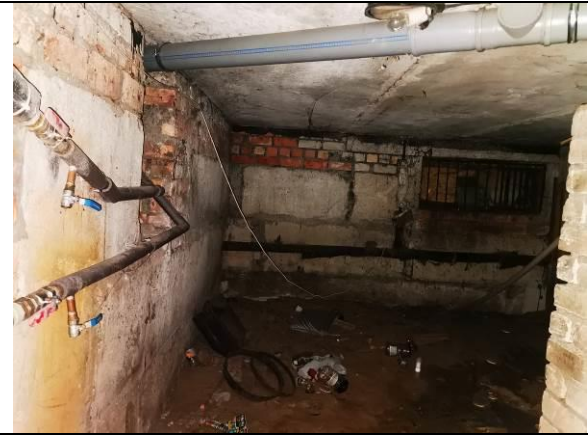
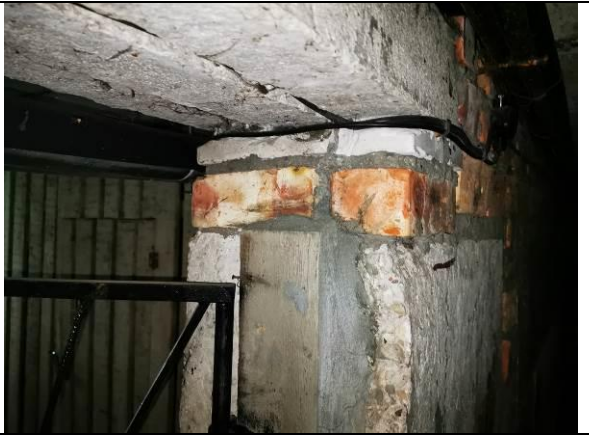
5.att. Pamatbloki $b=400\text{mm}$		6.att. Pamatbloki $b=400\text{mm}$

Pamatu horizontālā hidroizolācija veidota no bitumena mastikas un ruberoīda, par vertikālo hidroizolācijas esamību netika iegūti pierādījumi (**5.-8. att.**).

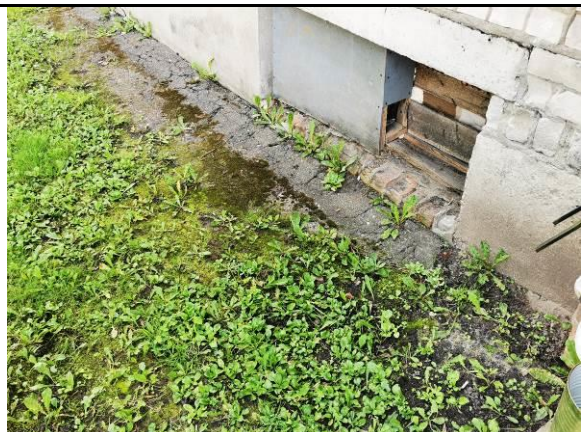
9.att. Nosēdusies betona apmale

Apkārt ēkai sākotnējā betona apmale ir nosēdusies, atdalījies no pamatiem. Ir sakārtota ārējā lietusūdens novadīšanas sistēma, kur daļa lietusūdens tiek novadīts pilsētas kanalizācija, bet daļa prom no ēkas. Tehniskais stāvoklis kopumā vērtējams kā **apmierinošs**, (1.-4., 9.-12. att.).

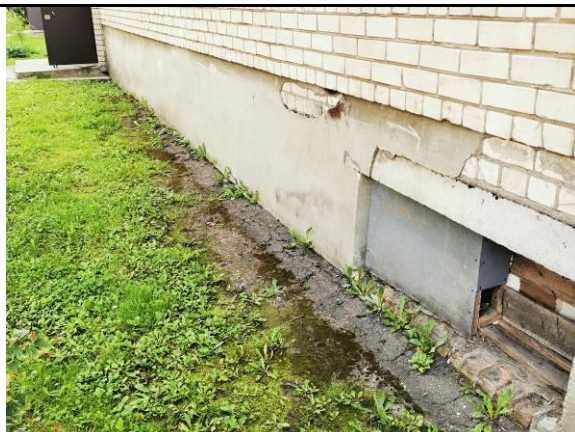
10.att. Nosēdusies betona apmale

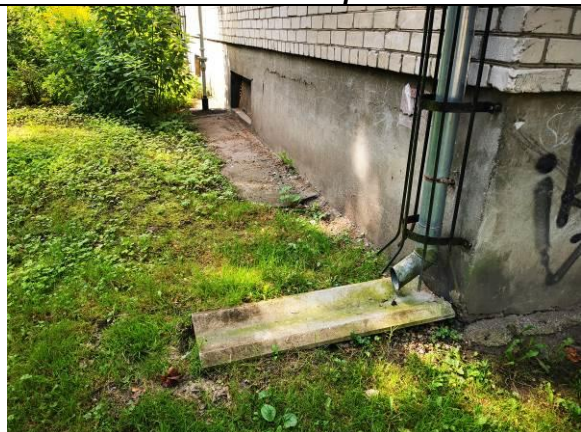
11.att. Lietusūdens novadsistēma

Ēkai ir izbūvēta ārējā lietusūdens noteksisstēma, kur lietusūdens tiek novadīts prom no ēkas vai ielaists pilsētas kanalizācijas tīklos. Kopumā lietusūdens noteksisstēmas tehniskais stāvoklis ir **apmierinošs (1.-2., 11.-12. att.)**.

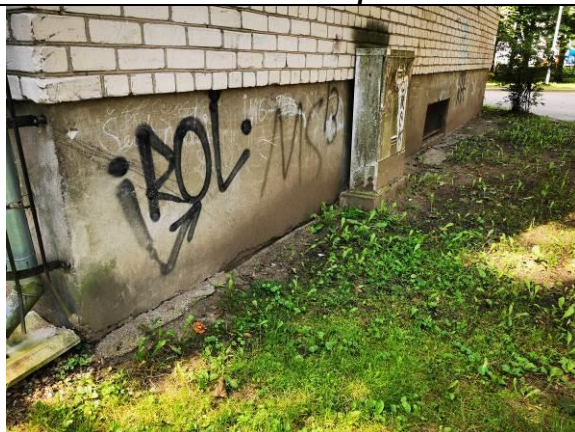
12.att. Nosēdusies betona apmale

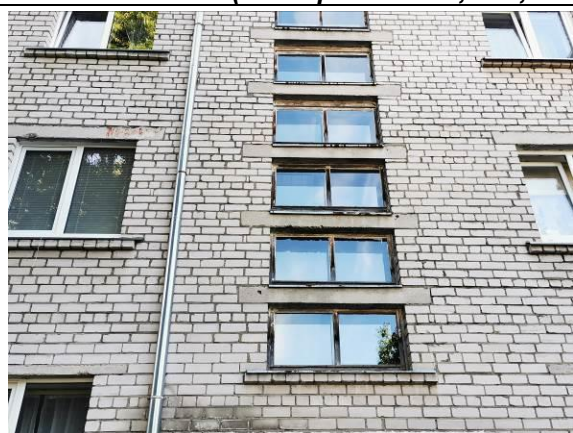
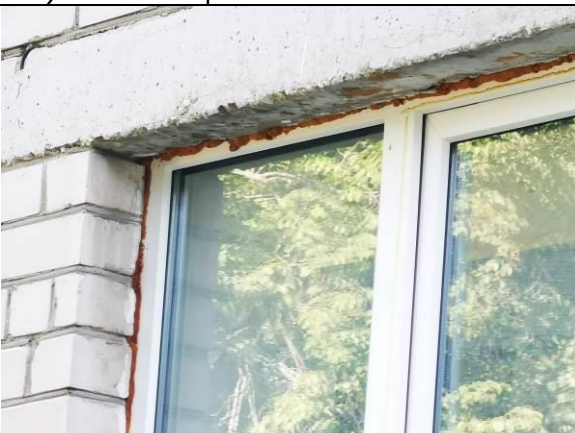
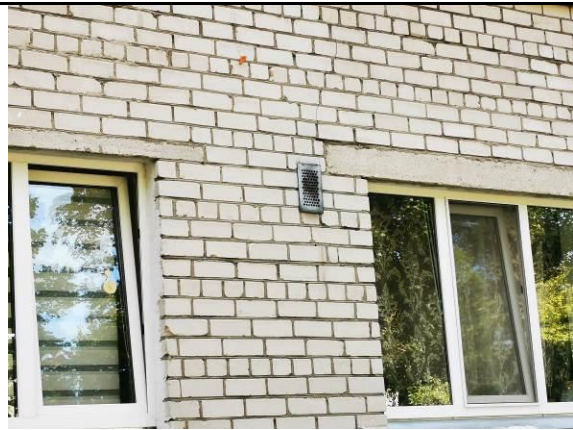
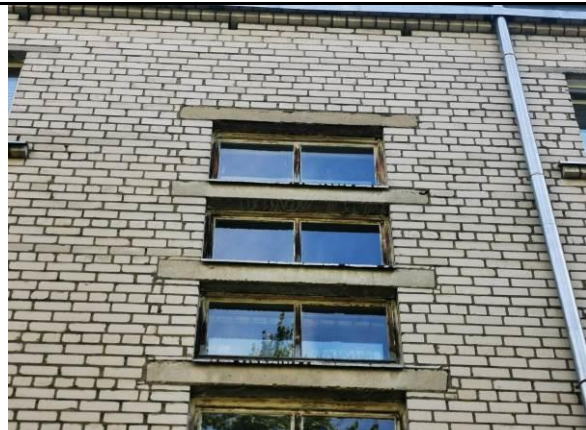
13.att. Logu ailu dz/betona pārsedzes

14.att. Logu ailu dz/betona pārsedze

15.att. Logu aiļu dz/betona pārsedze

16.att. Logu aiļu dz/betona pārsedzes

Logiem un ārdurvīm (pēc ēkas konstruktīvā risinājuma) kā aiļu pārsedzes kalpo dzelzsbetona sijas (pārsedzes), (**13.-16. att.**).

Būtiskas plaisas un deformācijas netika konstatētas, līdz ar to, nesošo sienu un pārsedžu tehniskais stāvoklis vērtējams kā **apmierinošs** un **atbilstošs** *Būvniecības likuma 9.pantam "Būtiskās būvei izvirzāmās prasības" 1.apakšpunkta (mehāniskā stiprība un stabilitāte), prasībām.*

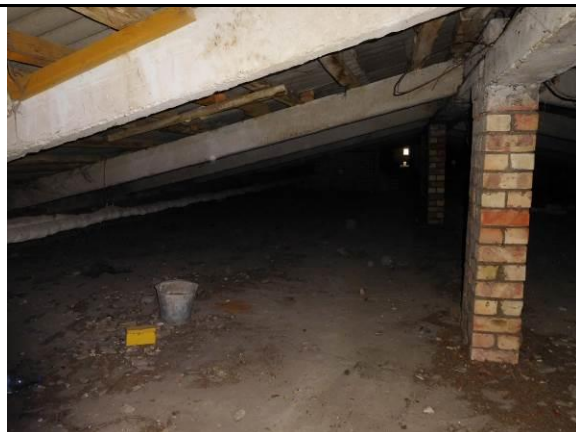
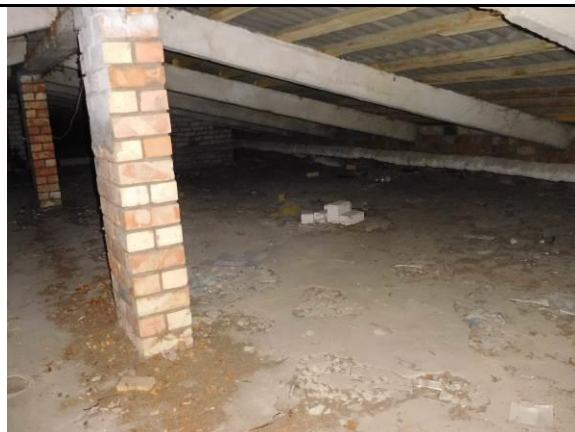
Karkasa elementi tika konstatēti ēkas jumta konstrukcijā. Ēkas vidusdaļā dzelzsbetona spāres balstās uz dzelzsbetona sijām, kas attiecīgi balstās uz ķieģeļu mūra kolonnām (**17.-18.,21-26. att.**).

17.att. Bēniņi

18.att. Bēniņi

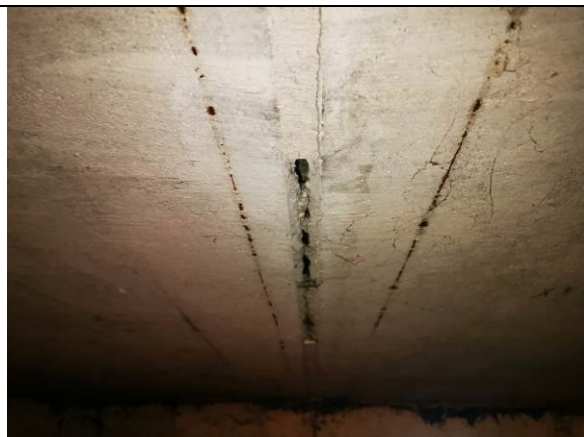
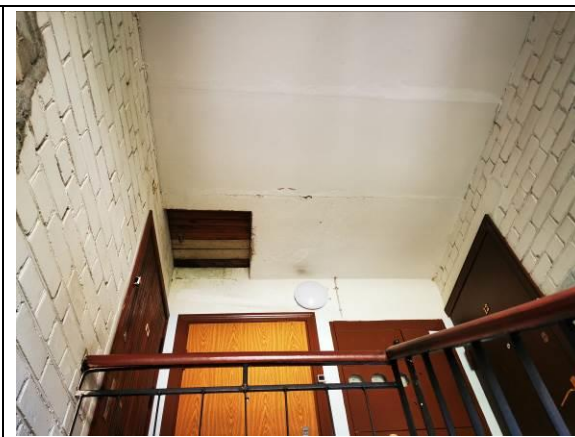
Pagraba, starpstāvu un augšējais pārsegums (virs 5.stāva) ir veidots no dzelzsbetona paneļiem, $b=220\text{mm}$ (19.-20. att.). Starppaneļu šuves vietām ir izdrupušas.

19.att. Izdrupusi paneļu šuve

20.att. Izdrupusi paneļu šuve

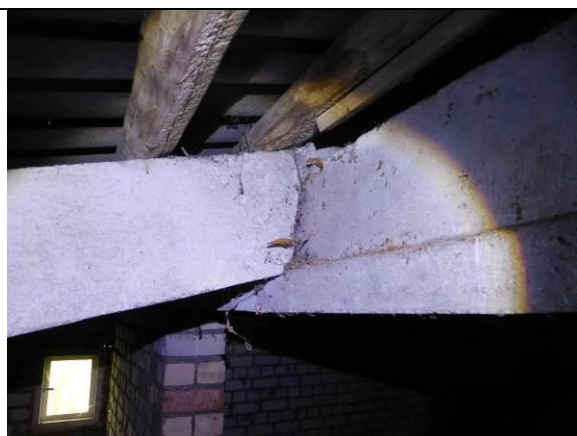
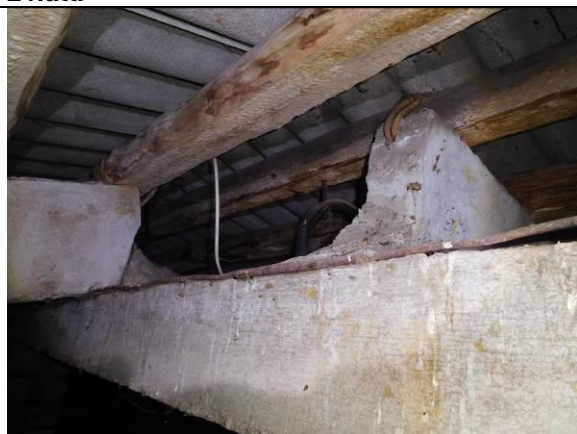
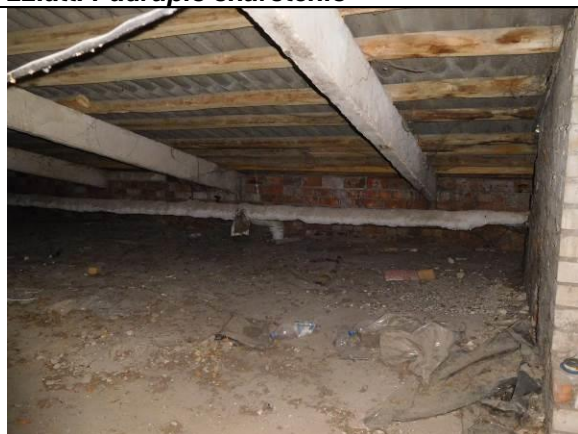
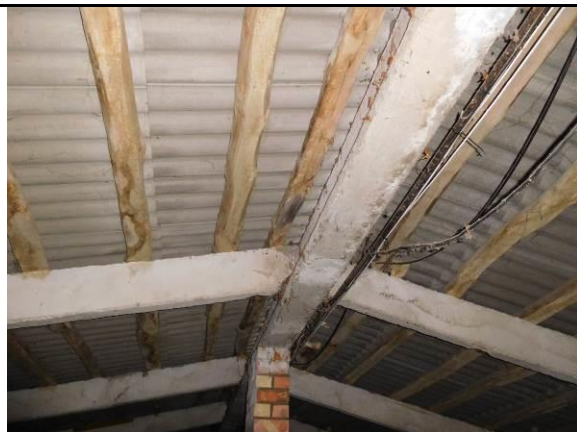
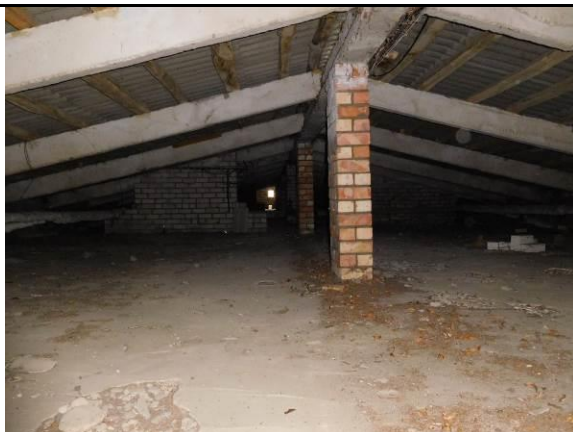
Kā jumta nesošā konstrukcija kalpo dzelzsbetona sijas ($h \sim 270\text{mm}$, $b = 100\text{mm}$), kuras balstās uz ķieģeļu mūra parapeta un dzelzsbetona sijām, kuras attiecīgi balstās uz ķieģeļu mūra kolonnām. **(21.-26. att.).** Kopumā jumta konstrukcijas tehniskais stāvoklis vērtējams kā **apmierinošs**.

Kā jumta segums kalpo azbesta cementa viļņotas loksnes (šīfers), kuras uzklātas uz koka latām. Uz koka latām vietām redzami mitruma pleķi, visticamāk, dēļ bojāta jumta seguma. Tehniskais stāvoklis jumta segumam kopumā vērtējams kā **apmierinošs (21.-26. att.)**.

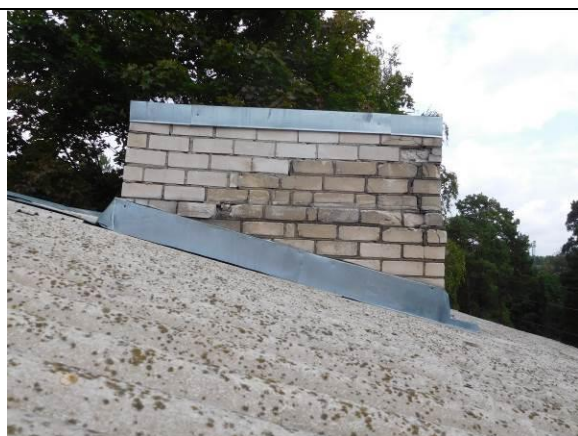
22.att. Padrupis skurstenis

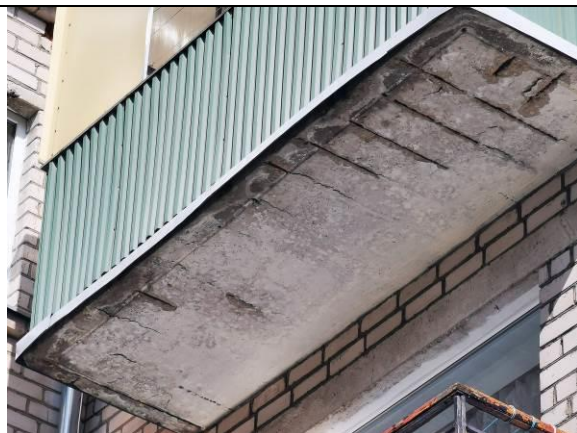
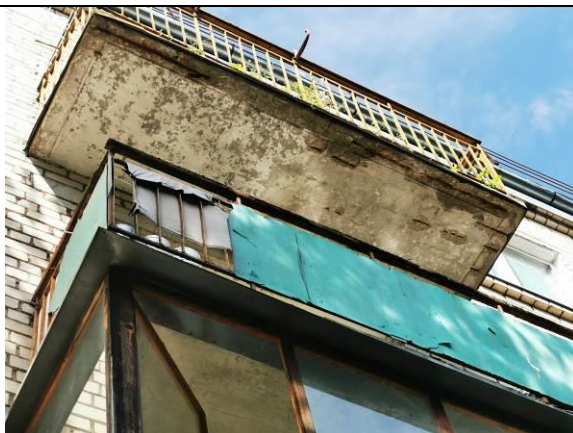
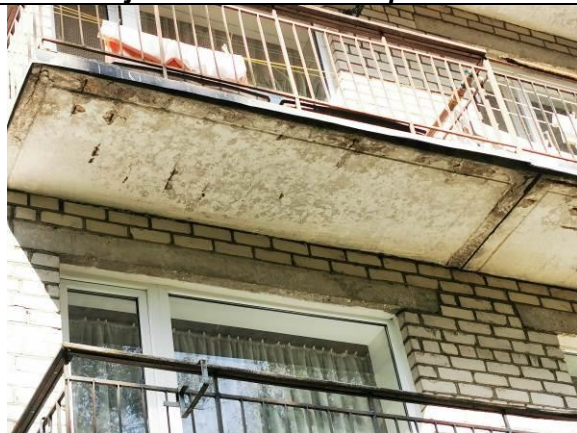
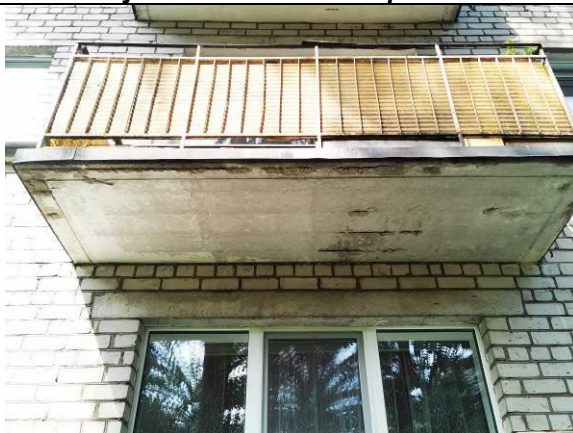
Ēkai DA fasādē ir izbūvēti balkoni ar metāla konstrukcijas margām un dažādiem ekrāniem (skārda, bitumena). Tika konstatēta dažu balkonu patvaļīga aizstiklošana, kas pie atjaunošanas projekta izstrādes būs jādemontē. Nesošā konstrukcija ir dzelzsbetona plātne (konsolveida iespīlēta plātne). Uz, lielākās daļas, balkonu dzelzsbetona plātnēm sliktas hidroizolācijas, bojātas skārda apdares, mitruma un sala ietekmē, daudzviet, tika konstatēti izdrupumi, atsegts stiegrojums, mitruma pēdas, metāla margu korodēšana (27.-30. att.).

27.att. Bojāta balkonu nesošā plātne

28.att. Bojāta balkonu nesošā plātne

29.att. Bojāta balkonu nesošā plātne

30.att. Bojāta balkonu nesošā plātne

Kopumā ēkas balkonu tehniskais stāvoklis vērtējams kā **neapmierinošs** un **neatbilstošs** *Būvniecības likuma 9.pantam "Būtiskās būvei izvirzāmās prasības" 1.apakšpunkta (mehāniskā stiprība un stabilitāte) prasībām.*

Veicot ēkas atjaunošanu, jāveic balkonu dzelzsbetona plātnes un metāla margu konstrukciju remontēšana/atjaunošana, lai nepieļautu konstrukciju turpmāku tehniskā stāvokļa pasliktināšanos.

- (6) Attīrīt balkona margu tērauda konstrukcijas no esošās krāsas un apstrādāt ar korozijas noņemšanas šķīdumu.
- (7) Atsegtos balkona plātņu stiegrojumus attīrīt no korozijas, nepieciešamības gadījumā veikt balkona margu stiprinājuma mezglu pastiprināšanu. Atsegtās stiegras apstrādāt ar pretkorozijas pārklājumu (piem. MAPEFER 1K vai analogu).

- (8) Veikt balkona plātņu nokalto daļu remontu, izmantojot remontjavas (piem. PLANITOP SMOOTH & REPAIR R4 RASA & RIPARA R4 vai analogu).
- (9) Montēt jaunu skārda lāseni pa balkona plātnes perimetru.

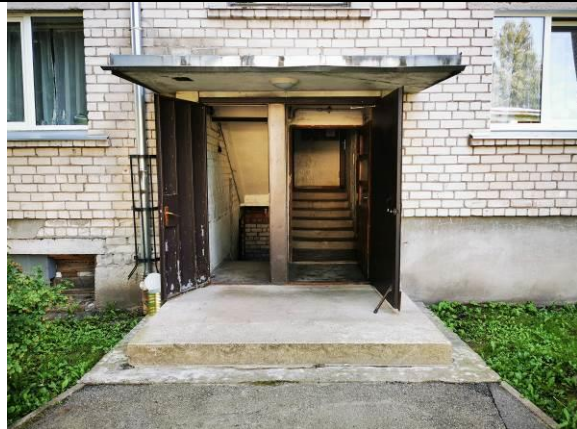
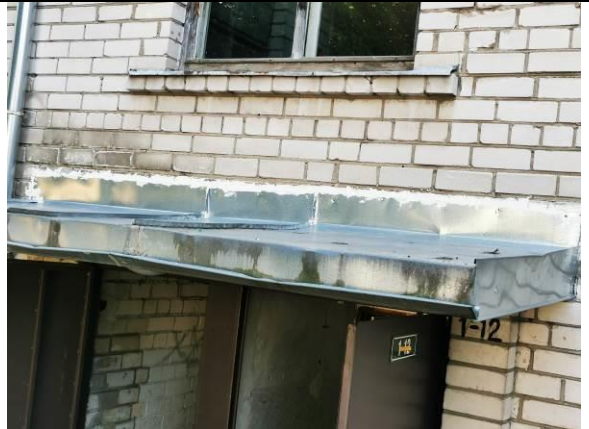
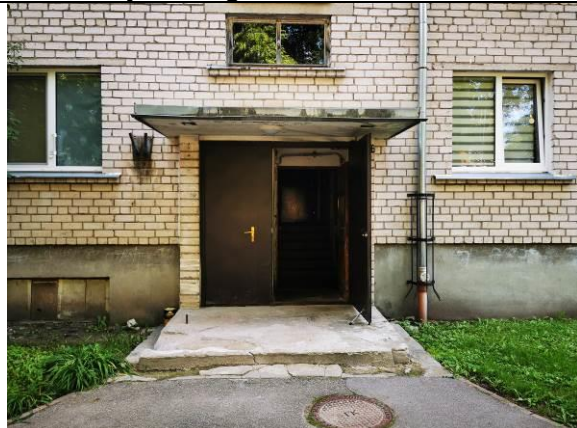
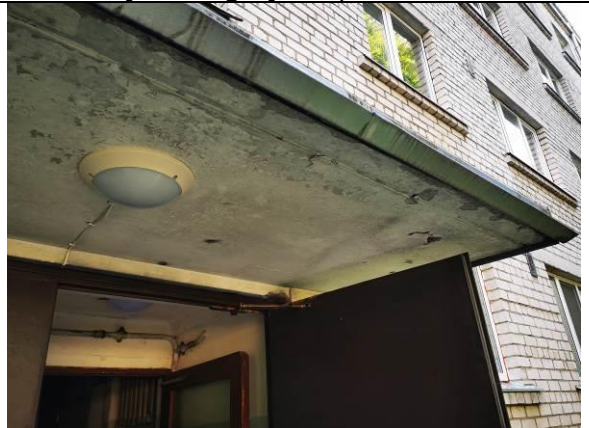
Jumtiņam ir izbūvēta ārējā lietus ūdens savākšanas sistēma. Jumtiņu segums ir skārda plāksnes. Tehniskais stāvoklis kopumā vērtējams kā **apmierinošs (31.-34. att.).**

Pirms visām ieejām ēkā kā lievenis kalpo sabetonējums. Kopumā tehniskais stāvoklis vērtējams kā **apmierinošs (31., 33. att.).**

31.att. leejas mezgls

32.att. leejas mezgla jumtiņš

33.att. leejas mezgls

34.att. leejas mezgla jumtiņš

Kāpņu telpas (t.sk., pagraba) ārdurvis ir metāla konstrukcijas. Tehniskais stāvoklis visām durvīm ir apmierinošs **(31.-34.att.)**.

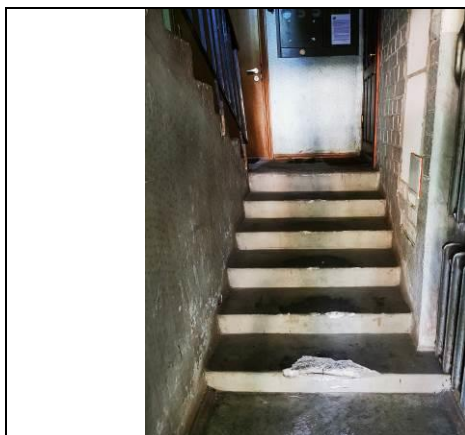
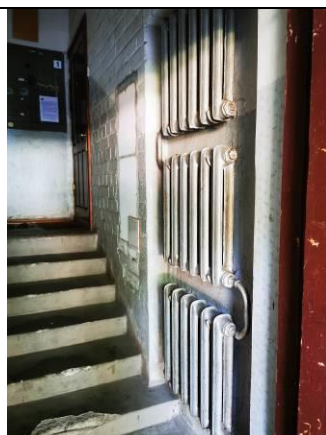
Ēkas kāpņu telpā kāpnes veidotas no saliekamā dzelzsbetona konstrukcijas laidiem un laukumiņiem. Kāpņu margas – metāla konstrukcijas. Lokāli redzami vizuāli defekti (izdrupumi u.tml.) uz betona pakāpieniem.

35.att. Kāpņu telpa

36.att. Kāpņu telpa

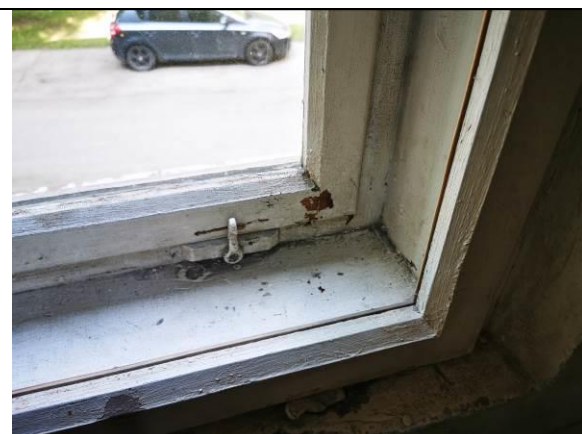
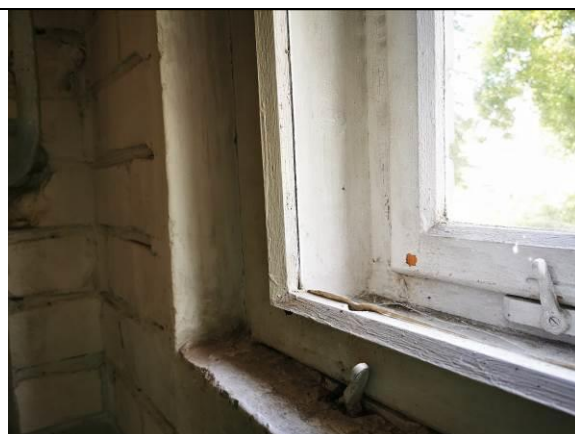
Lielākā daļa ēkas logi ir PVC konstrukcijas ar divstikla paketi (b=60-70mm), pārējie ir sākotnējie koka konstrukcijas logi, t.sk., kāpņu telpas logi, ar dubulto stiklojumu (b=100-150mm). Jaunie nomainītie logi ir apmierinošā tehniskā stāvoklī **(13.-16., 41.-42. att.)**.

Vecie koka logi neatbilst LBN 002 – 19 “Ēku norobežojošo konstrukciju siltumtehnika” prasībām.

41.att. Kāpņu telpas koka logi

42.att. Kāpņu telpas koka logi

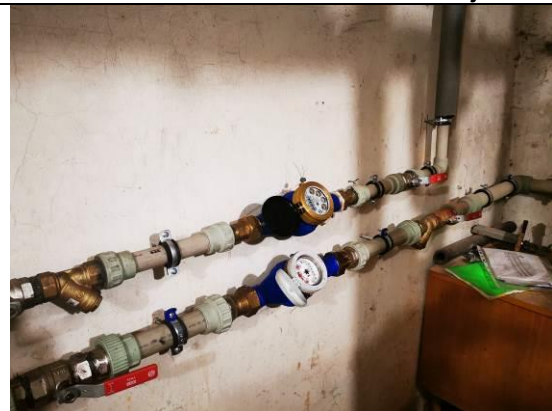
Aukstā ūdens ievads atrodas ēkas pagrabstāvā. Ir uzstādīts aukstā ūdens skaitītājs (uzskaita patērētos m³). Cauruļvadi izolēti ar pretkondensāta izolāciju (polietilēna). Aukstā ūdens sistēma pagrabstāvā (gan guļvadi, gan stāvvadi) ir pilnībā pārbūvēta – sākotnējie cauruļvadi nomainīti pret PVC tipa daudzslāņu cauruļvadiem, ventiļi - tērauda. Aukstā ūdens, tehniskais stāvoklis vērtējams kā **apmierinošs, (43. att.)**.

43.att. Aukstā ūdens cauruļvadi

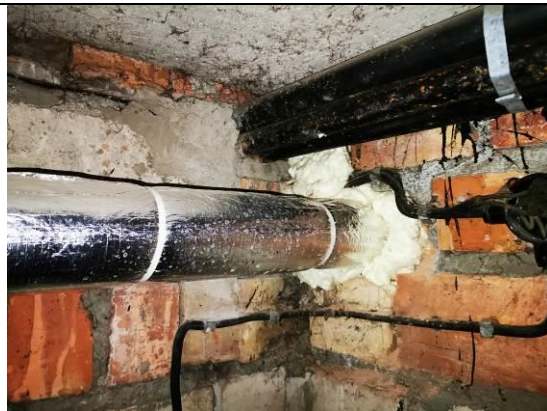
44.att. Čuguna kanalizācijas cauruļvadi

Sadzīves kanalizācijas caurules daļēji ir nomainītas pret jauniem PVC tipa cauruļvadiem. Tehniskais stāvoklis **apmierinošs** nomainītajiem posmiem. **(44. att.)**.

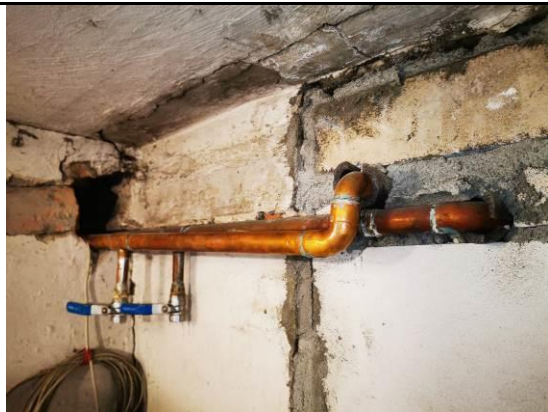
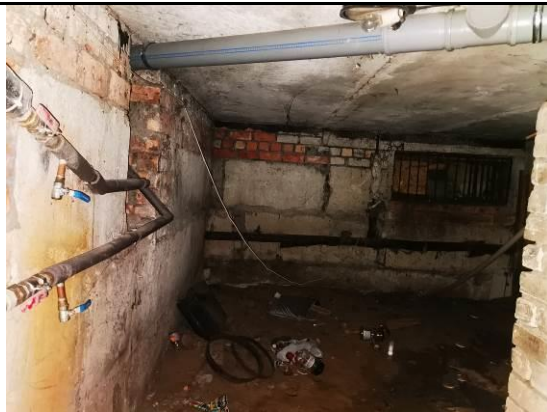
Ēkā karsto ūdeni visu gadu nodrošina centralizēti no siltummezgliem ar siltummaiņa palīdzību. Cirkulācija ir 24/7 režīmā. Karstā ūdens sistēma ir pilnībā pārbūvēta – sākotnējie cauruļvadi pagrabstāvā nomainīti pret kapara cauruļvadiem, kuri noizolēti ar rūpnieciski ražotu izolācijas čaulu ar folija pārklājumu (b=20-30mm) vai polietilēna izolāciju. Tehniskais stāvoklis **apmierinošs. (45.-46. att.)**.

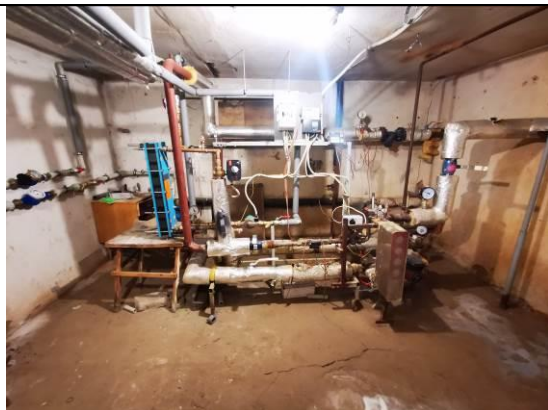
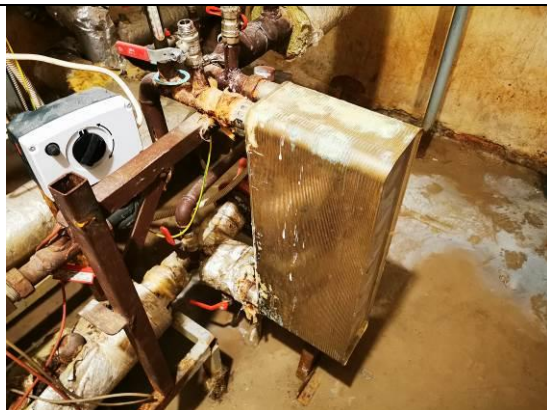
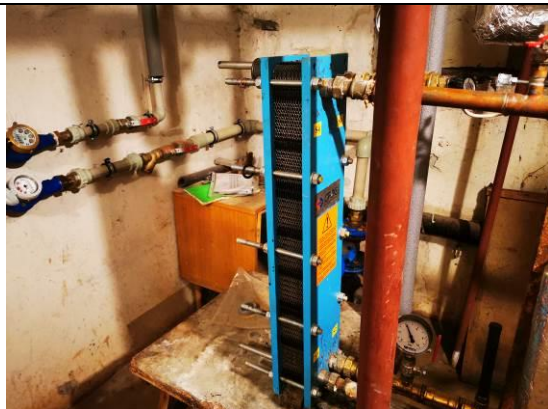
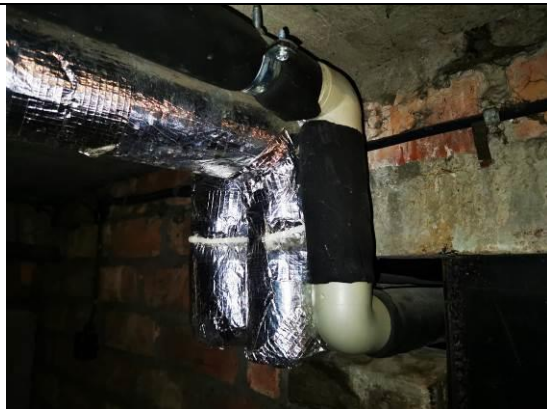
Ēkas pagrabstāvā siltummezglā ir izbūvēti 2 siltummaiņi – viens apkurei, otrs karstajam ūdenim, abi nav noizolēti. Siltummezglā ir uzstādīts vadības bloks, ar kuru palīdzību var ieprogrammēt vajadzīgās siltumnesēja temperatūras. Uzstādīts siltumenerģijas skaitītājs – uzskaita kopējo patēriņu (apkure+karstais ūdens). Apkures sistēmas cauruļvadi pamatā ir saglabājušies sākotnējie – tērauda ar vietām atjaunotu izolāciju (20-30mm biezumā).

Tehniskais stāvoklis kopumā ir **apmierinošs (47.-50. att.)**.
