Tehniskās apsekošanas atzinums

**Daudzdzīvokļu dzīvojamā ēka, zemes kad. Nr.
80090042009 Kūdras iela 4, Olaine, Olaines nov., LV-2114**

Ēkas vienkāršota apsekošana

Atzinums izsniegts 2025.gada 8. augustā.

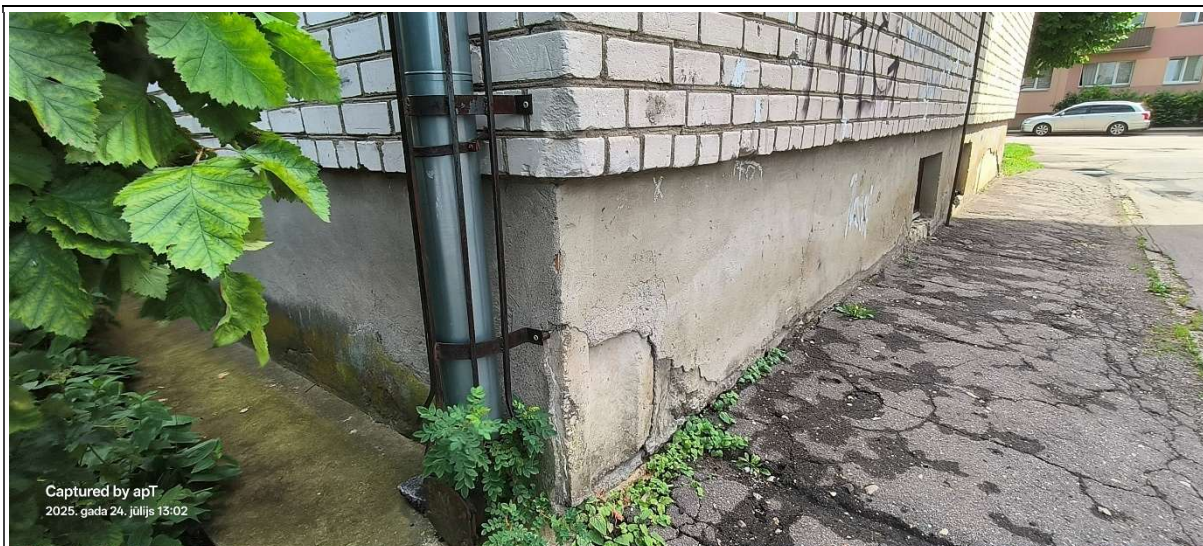
Pamatu cokola daļa apmesta ar cementa - kaļķa apmetumu ~20 mm biezumā. Apmetums vietām atslāņojies un izdrupis.

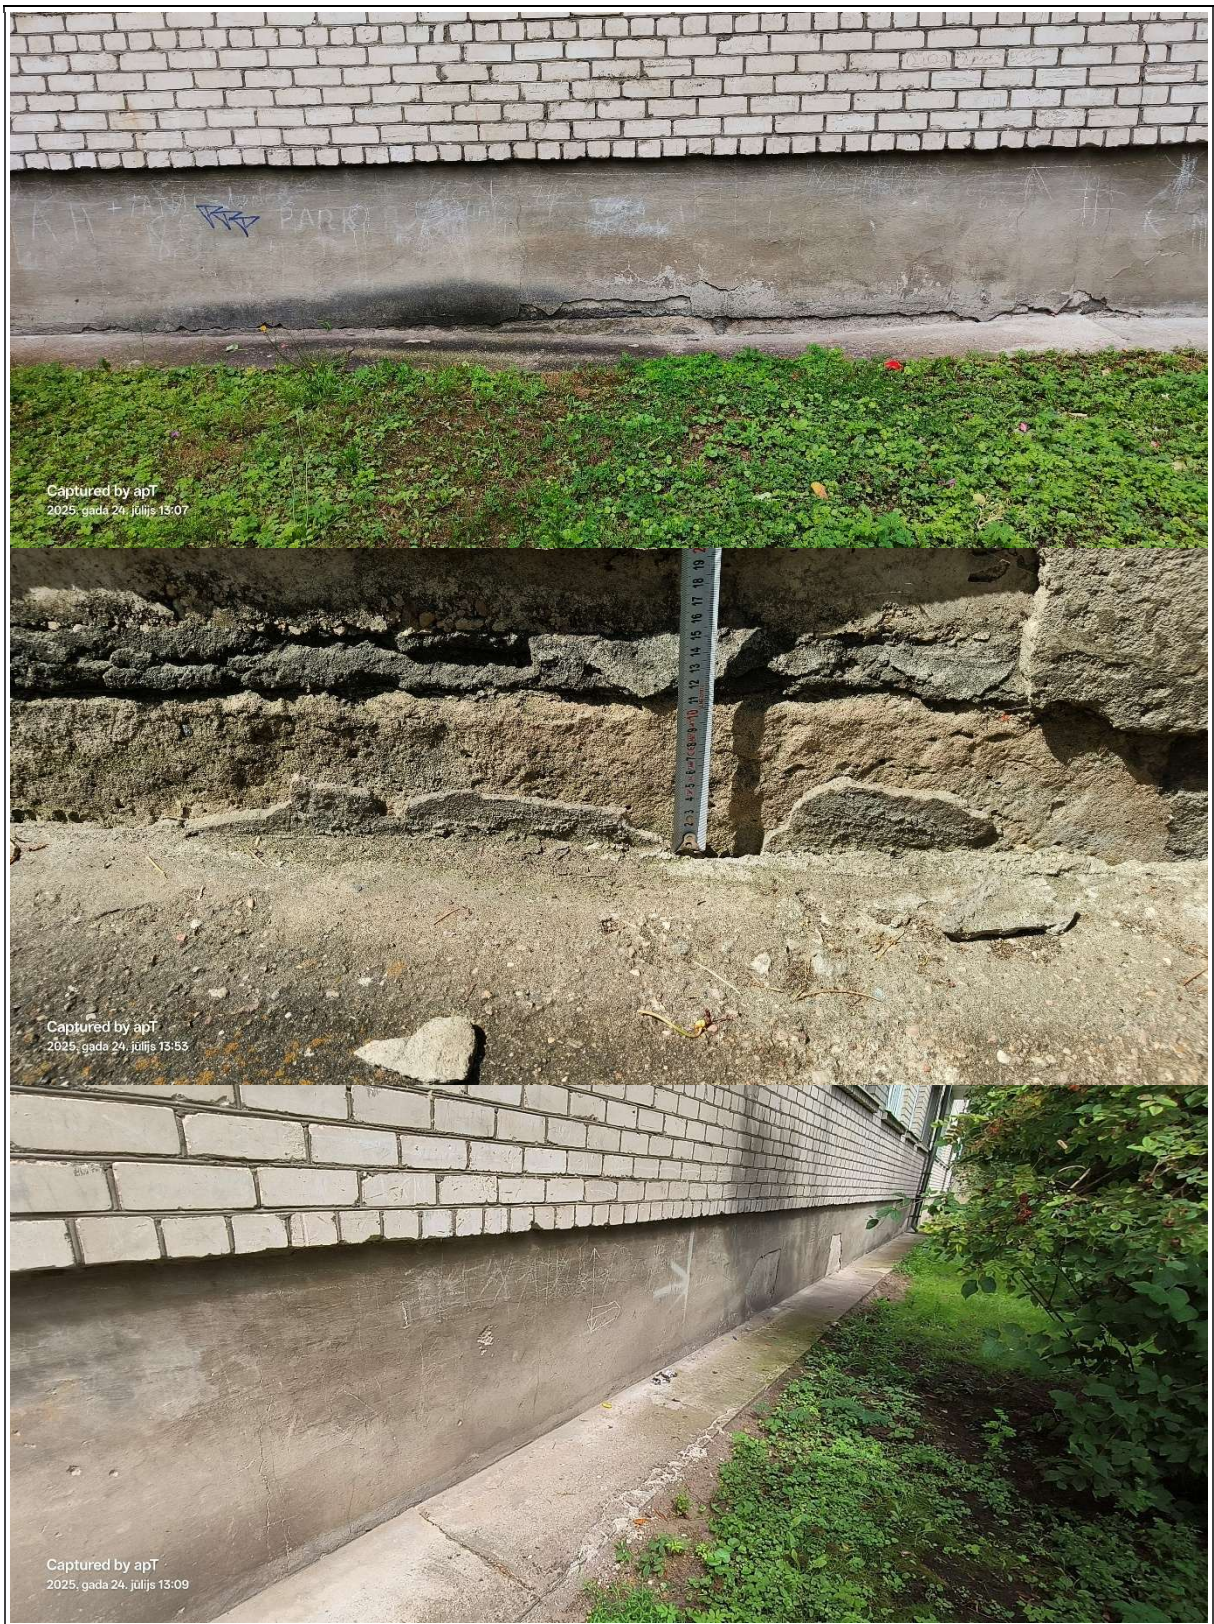
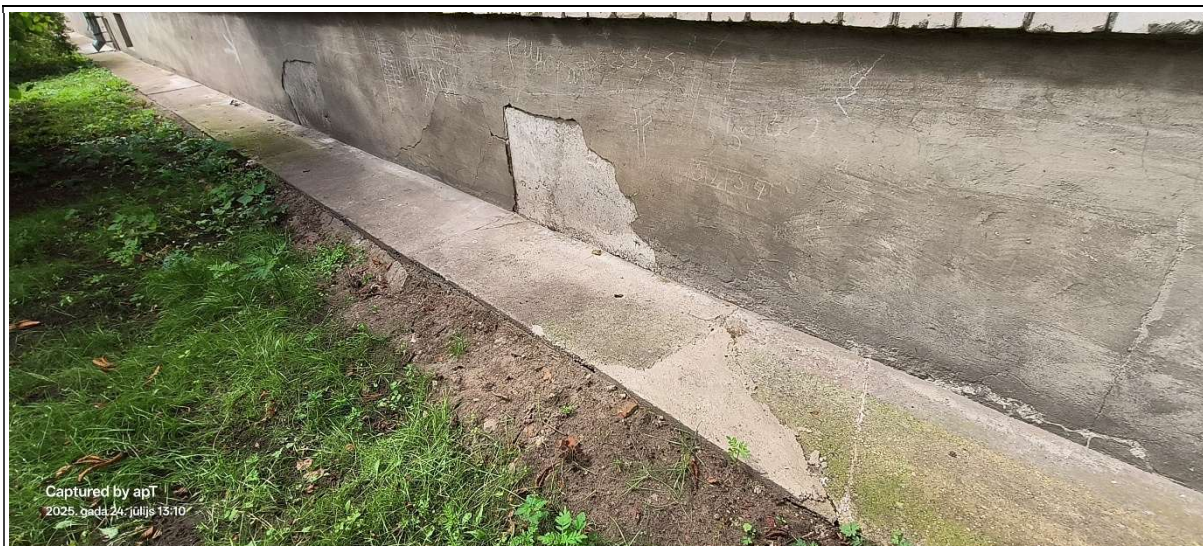
Ēkai pa perimetru ir izveidota betona cokola apmale ~650x60 mm, izņemot, dienvidu pusē cokola apmale ir asfaltbetona gājēju ceļš. Cokola apmale daudzviet deformējusies –

saplaisājusi, nosēdusies un bojāta. Vietām apmale lokāli atjaunota.

Cokola betona apmales bez deformācijas šuvēm novedusi pie apmales plaisāšanas.

Ieejas lieveņu, atbalstsienu atjaunošana vai jaunu izbūve.

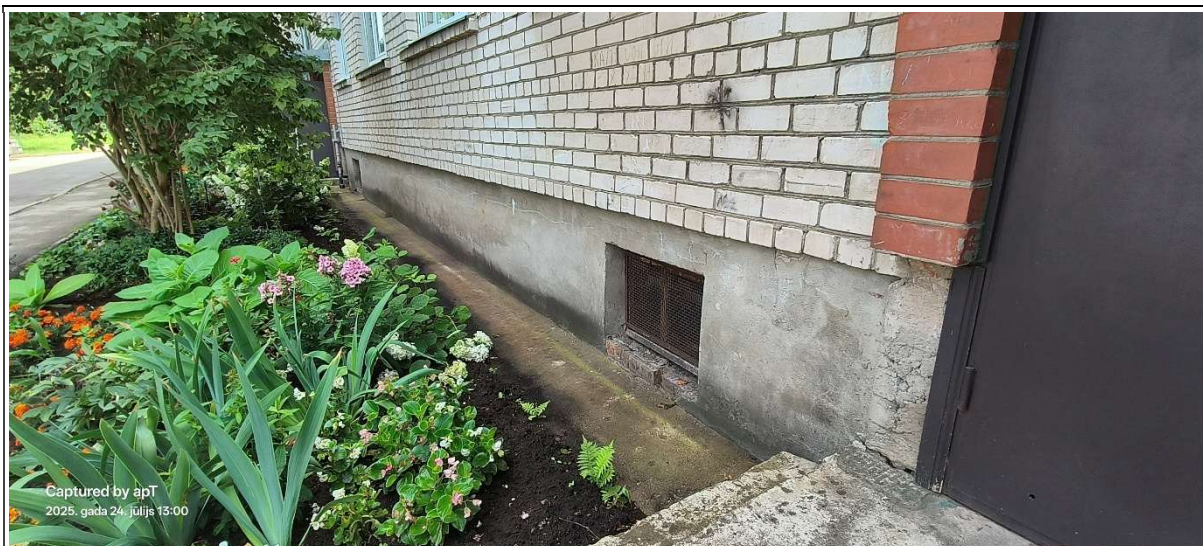
Ēkas lietus ūdens noteksislēma sētas pusē pieslēgta pie pilsētas tīkliem, tomēr redzama mitruma infiltrācija pamatu konstrukcijā un organiskie veidojumi no apzaļumojama aizēnojuma.

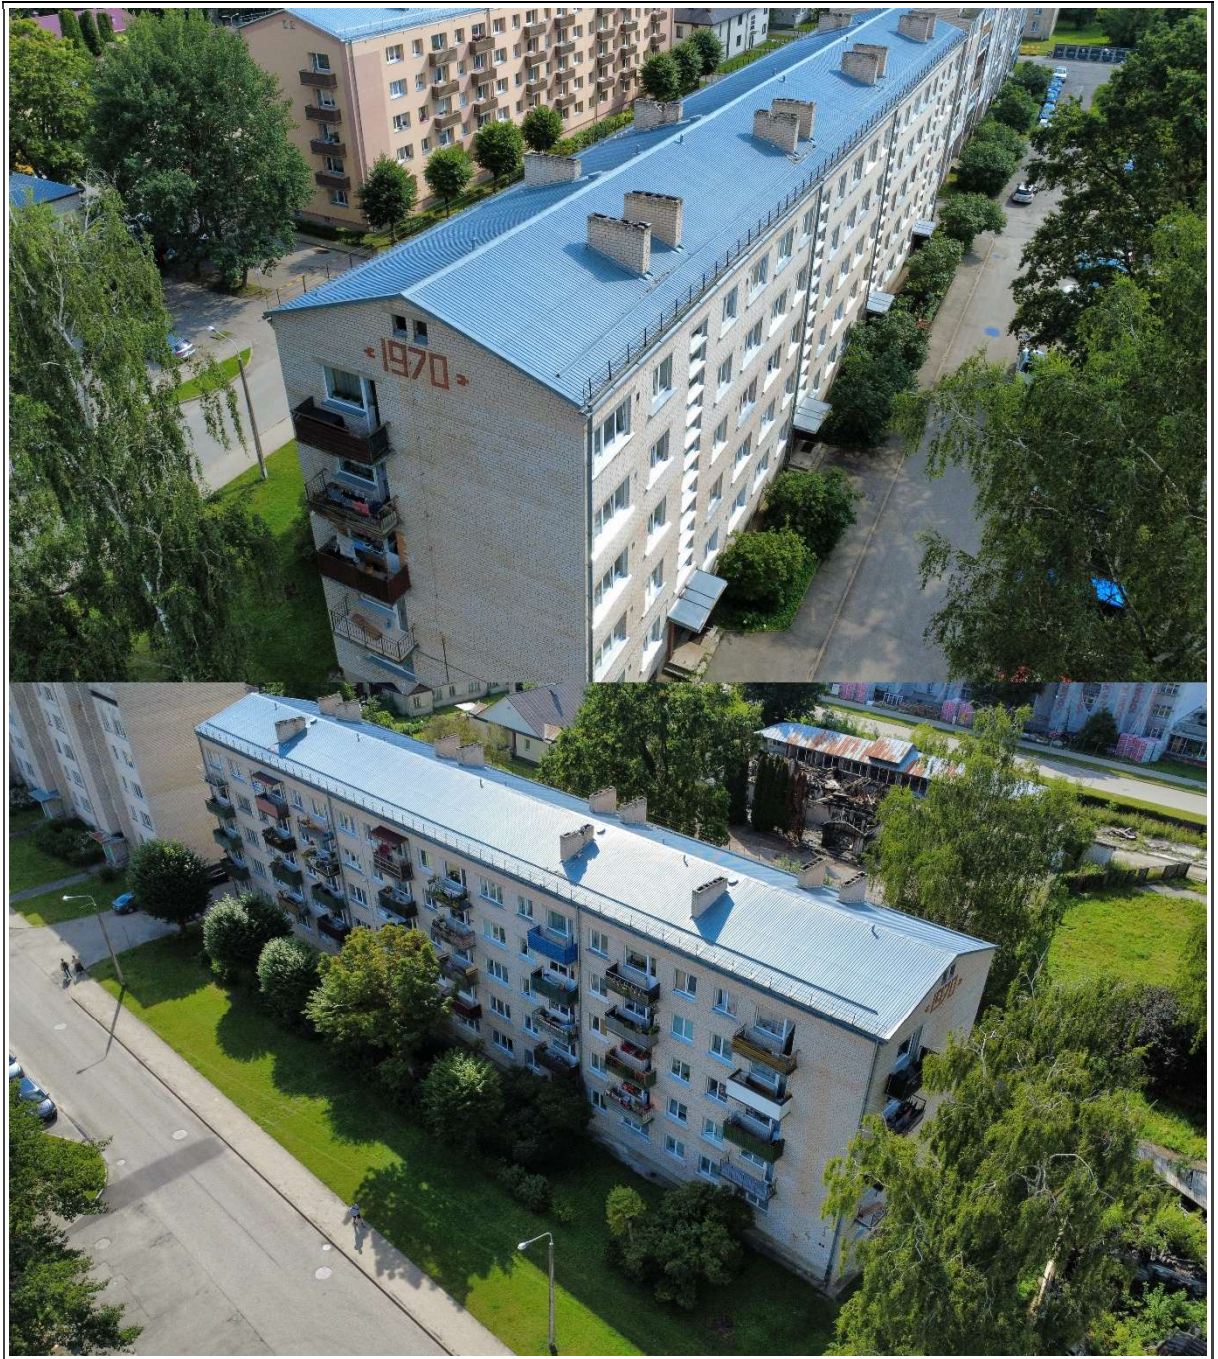
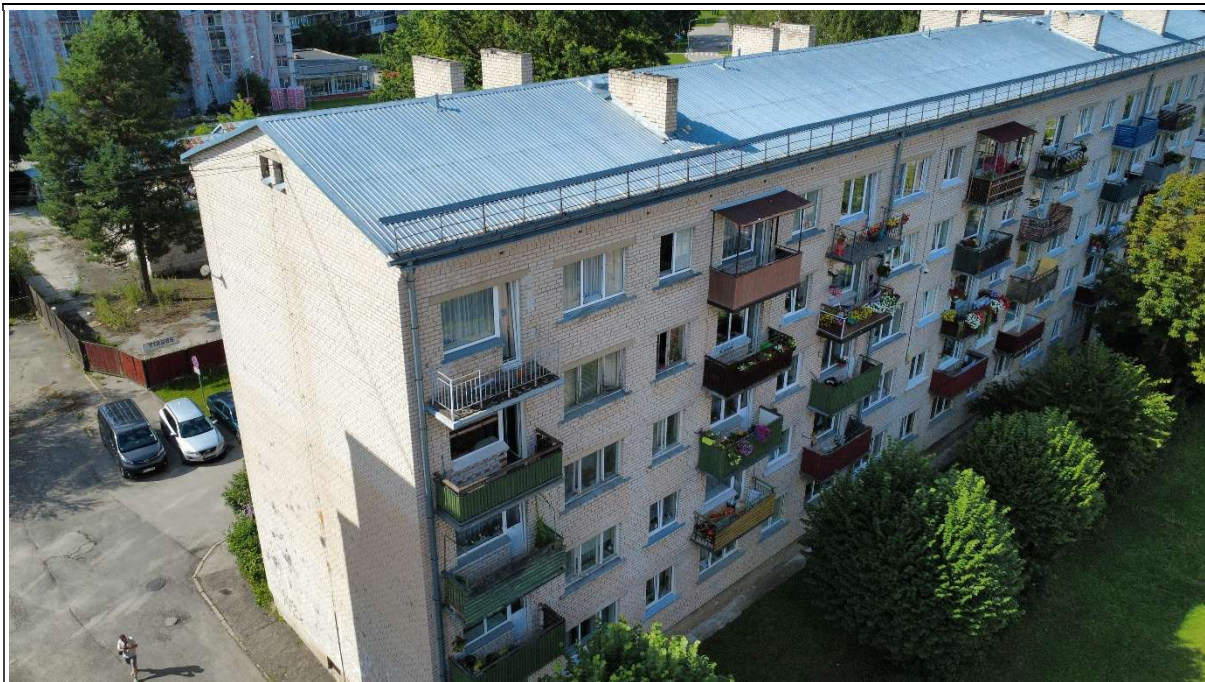
Ārsienās redzamas nelielas virspusējas plaisas – mikroplaisas. Izteiktākas plaisas dienvidrietumu gala sienai aizdarītas ar hidroizolējošu mastiku. Uz apsekošanas brīdi plaisas nerada konstrukcijas nestspējas un noturības zudumus.

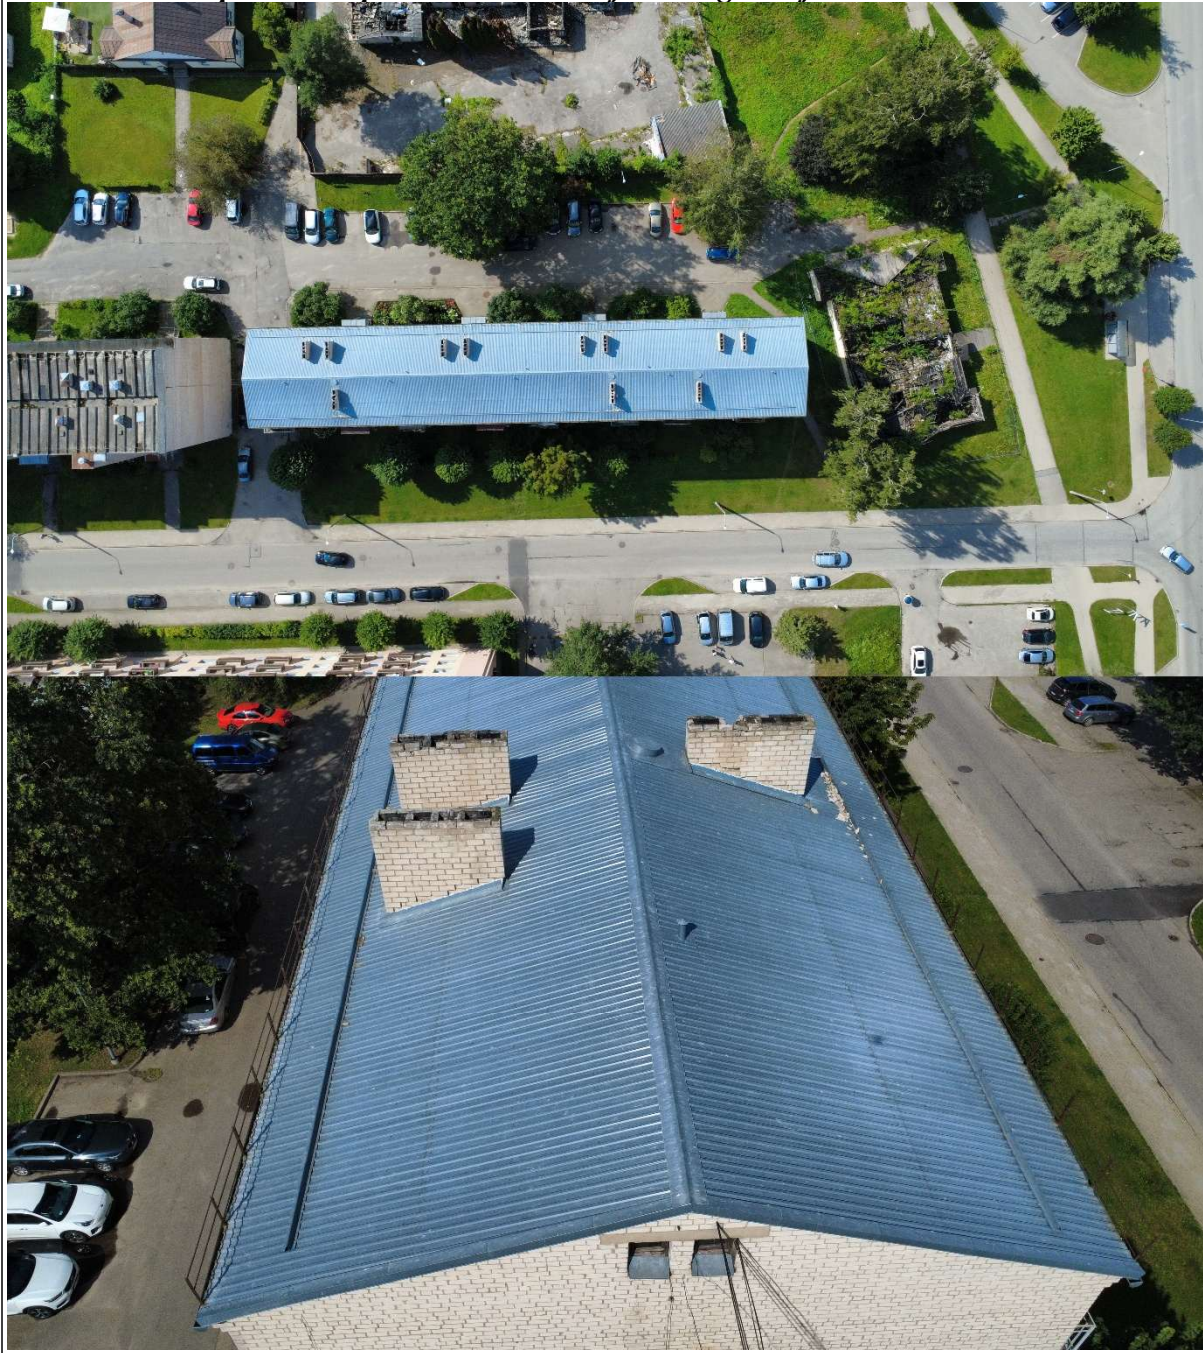
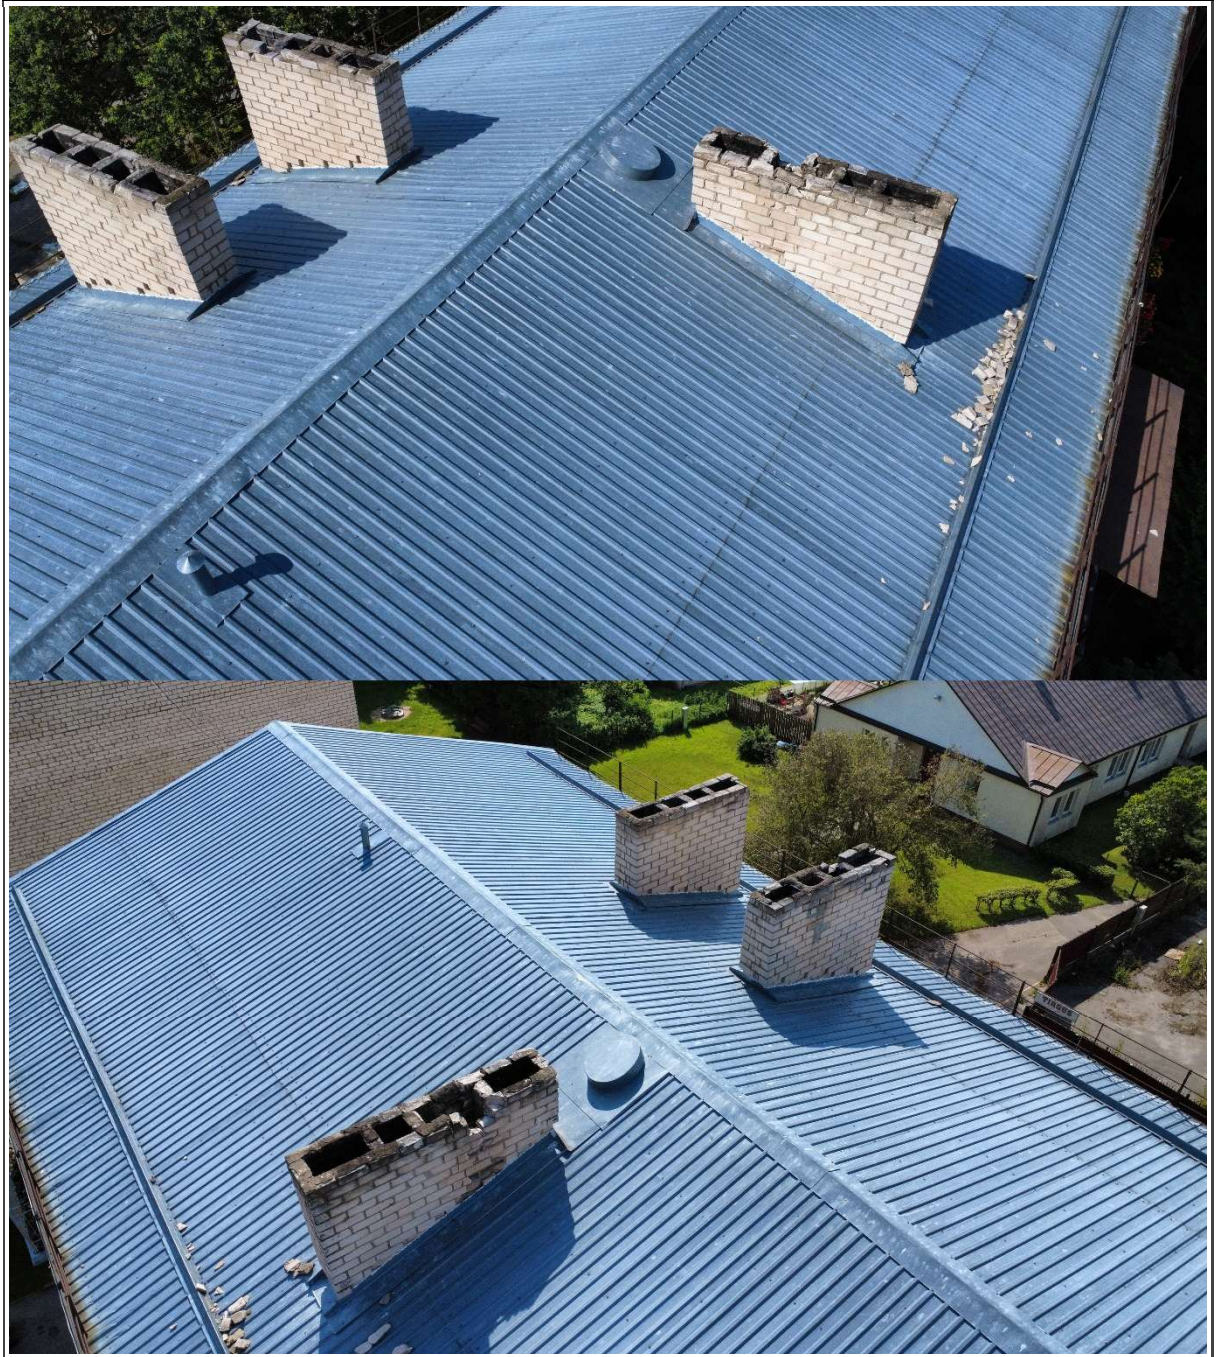
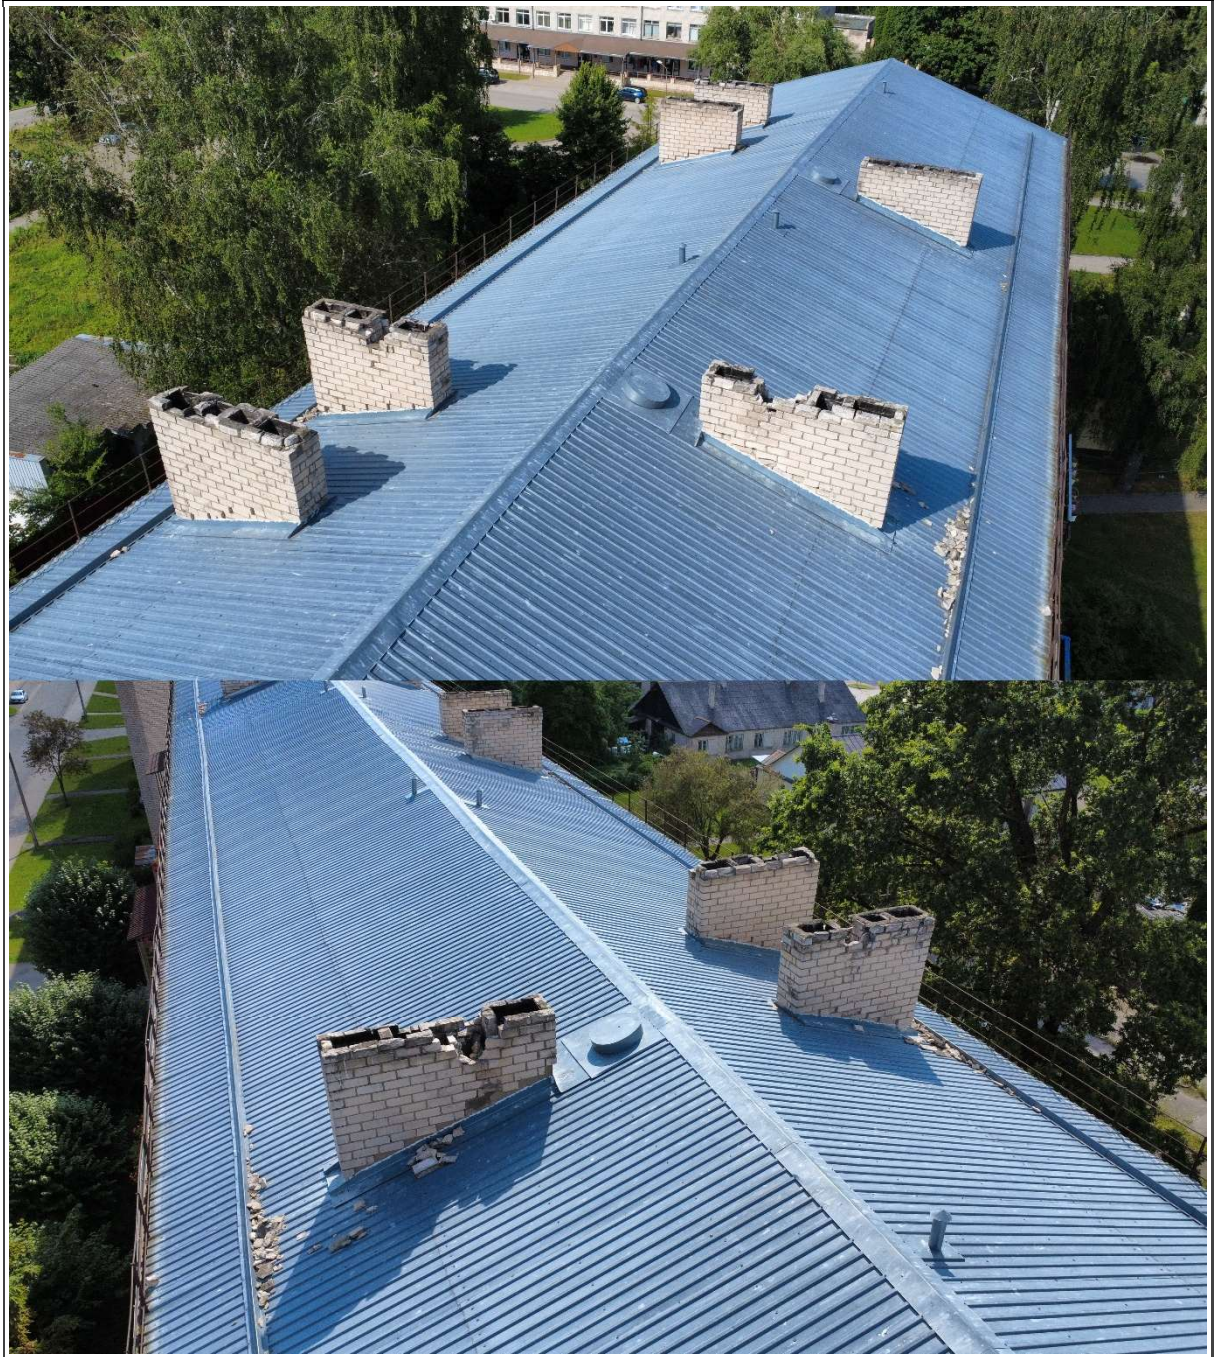
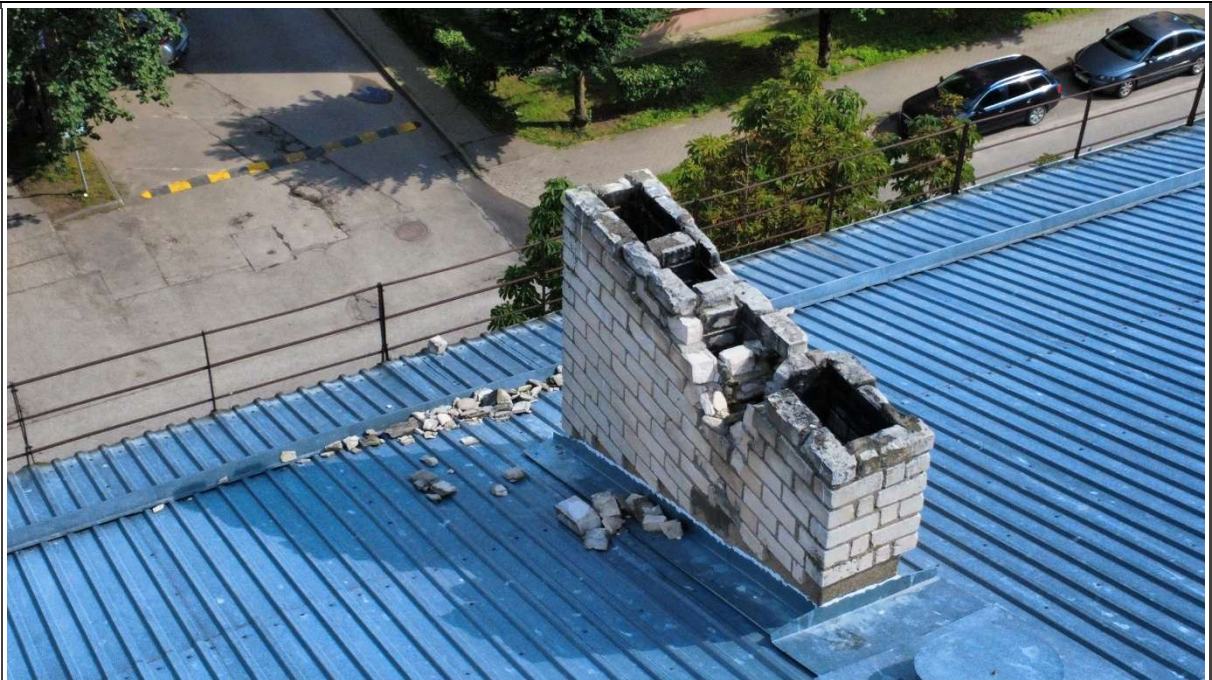
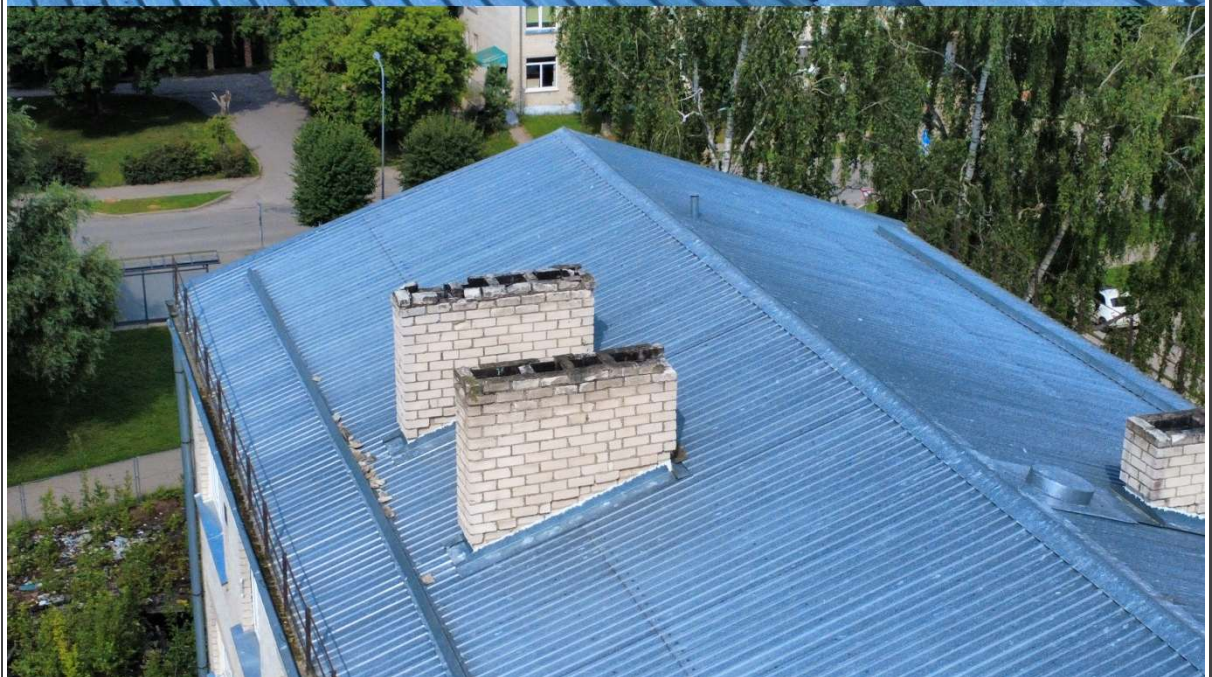
Divslīpu jumts ar cinkotu skārda trapeceveida profila segumu. Jumtam ir izveidotas drošības margas un sniega barjeras katrā slīpnes pusē. Margas ar korozijas pazīmēm. Jumtā izveidoti vairāki ventilācijas izvadi, tehniskās lūkas. Mūra skursteņu izvadi ir bojāti un vietām sadrupuši. Izdrupušais mūris sakrāties sniega barjeras vietā.

Mūrējums virs jumta līmeņa bojāts – izdrupumi, atdalīšanās. Izdrupušais mūris sakrāties sniega barjeras vietā – bīstamība un traumas risks paaugstināts.

Atjaunot, uzlabot jumta drošības margu aizsargpārklājumu.

Jumta skursteņu mūra atjaunošana, jumtiņu izveidošana.

Atjaunot ventilācijas skursteņu mūrus, veikt ventilācijas kanālu tīrīšanu.

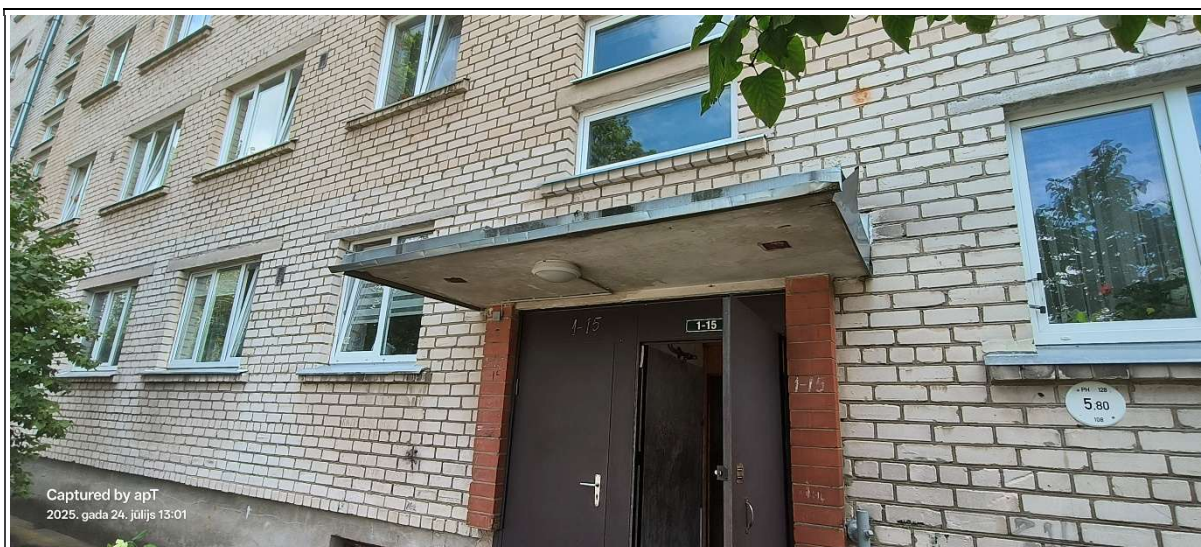
Leejas lieveņi izbūvēti no betona – saplaisājuši, izdrupuši un deformējušies.

1-15. kāpņu telpā bojāta jumtiņa vājuma, kas var pasliktināt jumtiņa konstrukciju.

Atjaunot ieejas jumtiņus – segums un apdare.

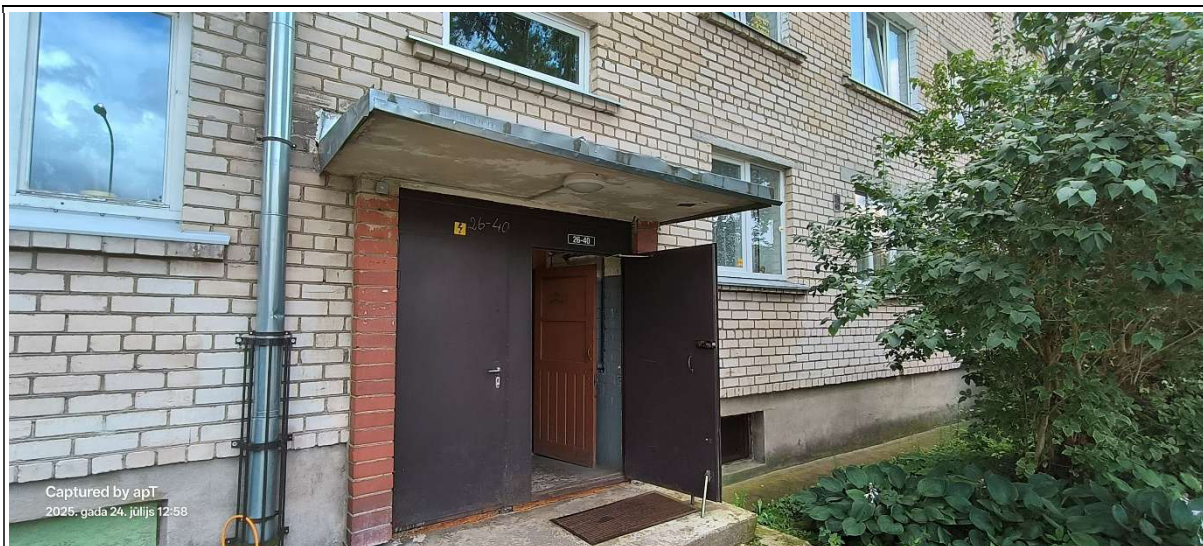
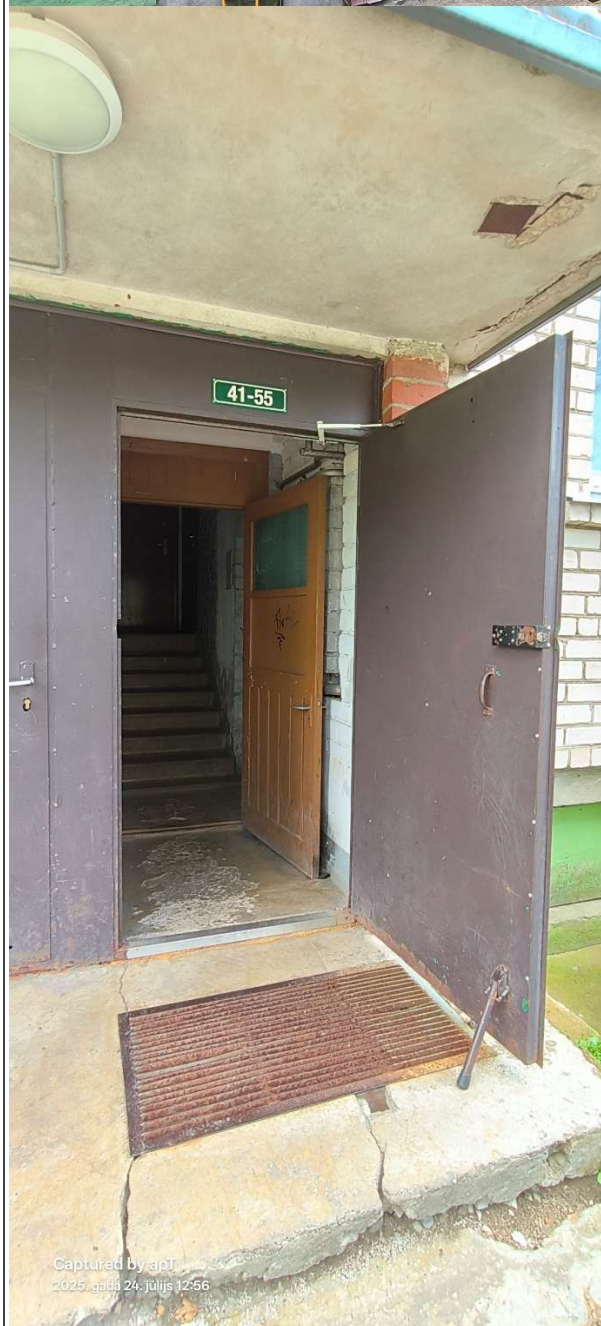
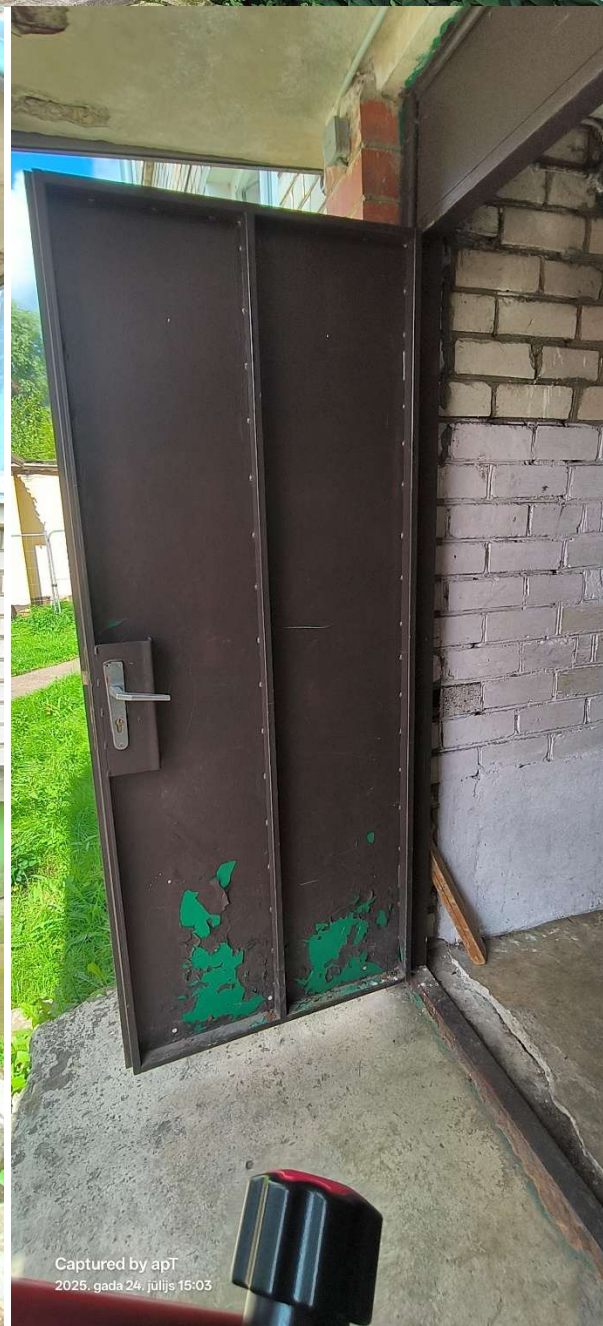
Ēkas galvenās ieejas un pagraba durvis ir no metāla. Ieejas durvis siltinātas - aprīkotas ar durvju aizvērēju, durvju fiksatoru un ciparu kodu slēdzi. Ārdurvis grīdas līmenī korodējušas – mazs aizsargpārklājuma biezums, mitrums un ziemas sāls kaisījumu iedarbības rezultāts.

Atjaunot ārdurvju aizsargpārklājumu.

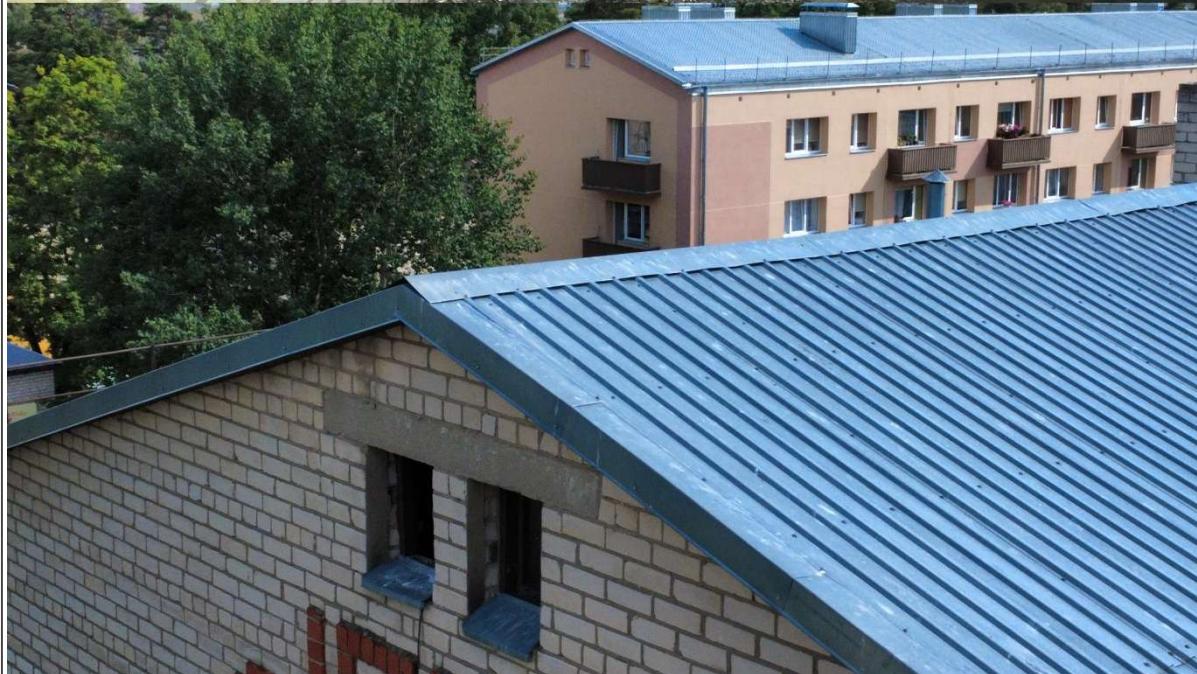
Ēkas sienas galos, katrā pusē ir 2 koka logi – ziemeļu pusē 1 logu vērtne ir iekritusi bēniņu stāvā. Pārējās logu konstrukcijas stipri bojātas.

Nomainīt ēkas lokas uz jauniem – energoefektīviem.

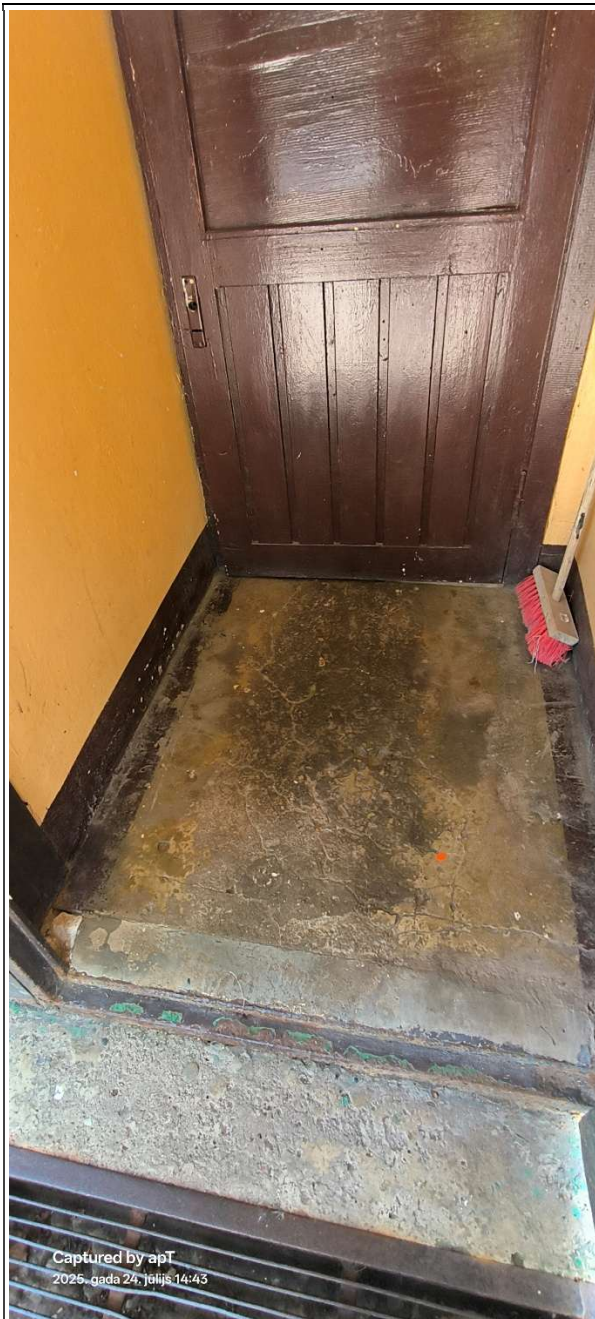
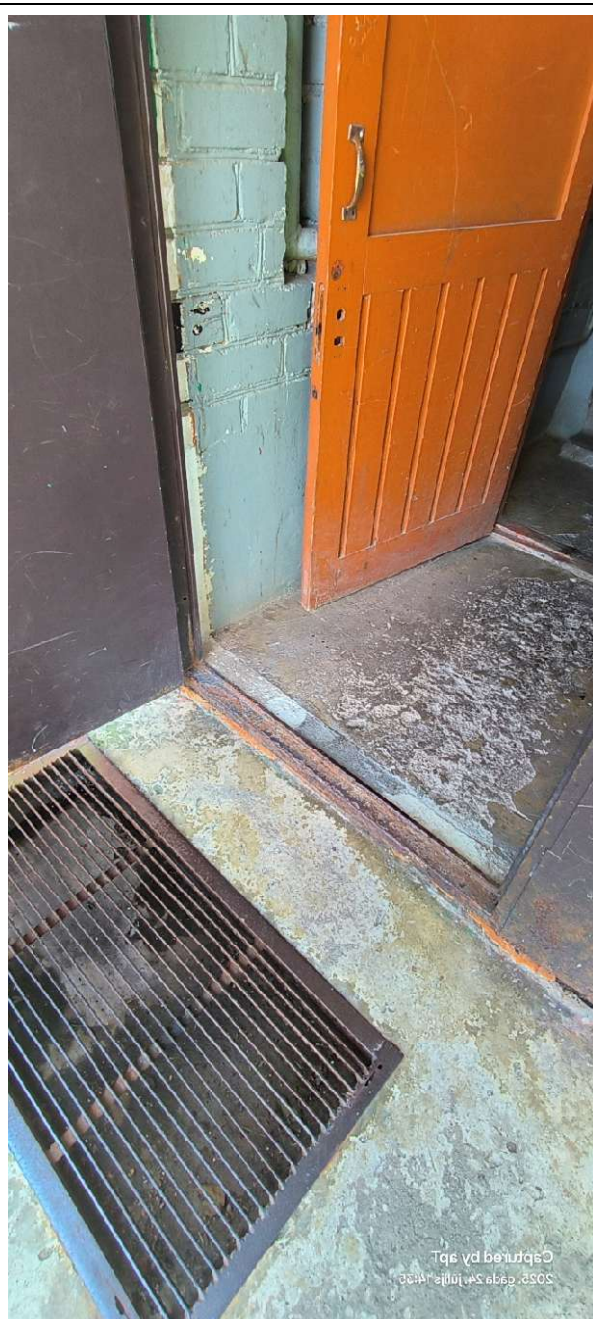
Vējtvera otrās durvis ir koka ar stiklojumu augšdaļā. Vietām stiklojums aizstāts ar finieri. Durvis ir sasēdušās ar spraugām un neblīvumiem.

Atjaunot ēkas vājtvera durvis uz energoefektīvākām, uzstādīt durvju aizvērējus.

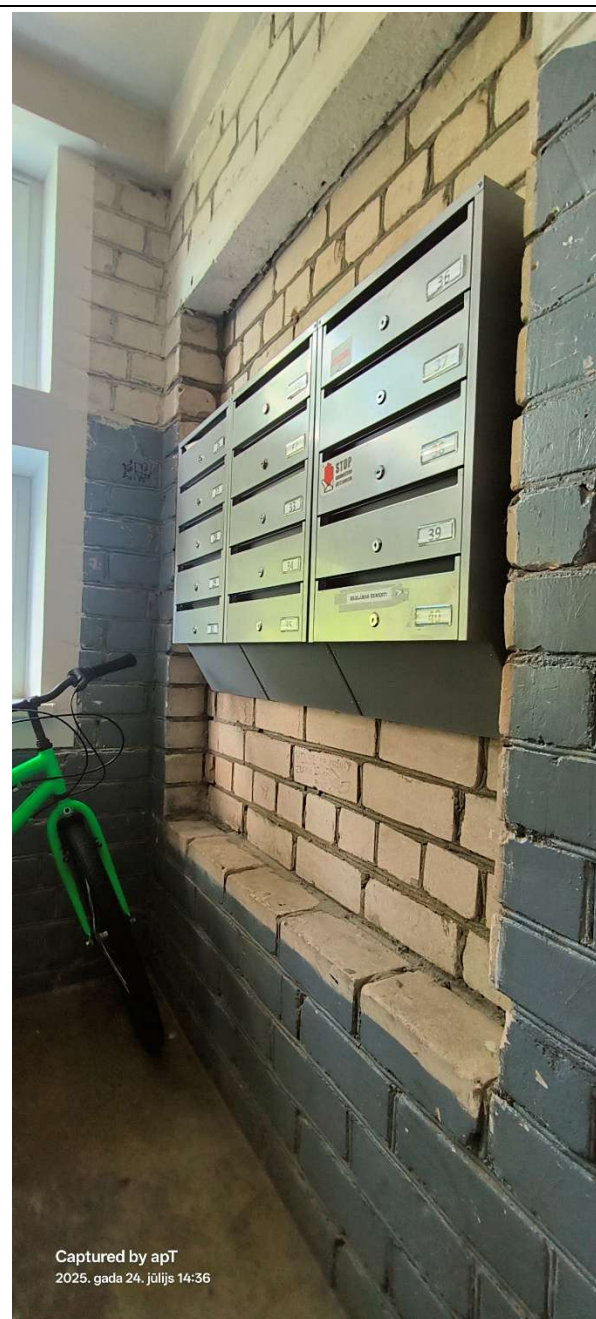
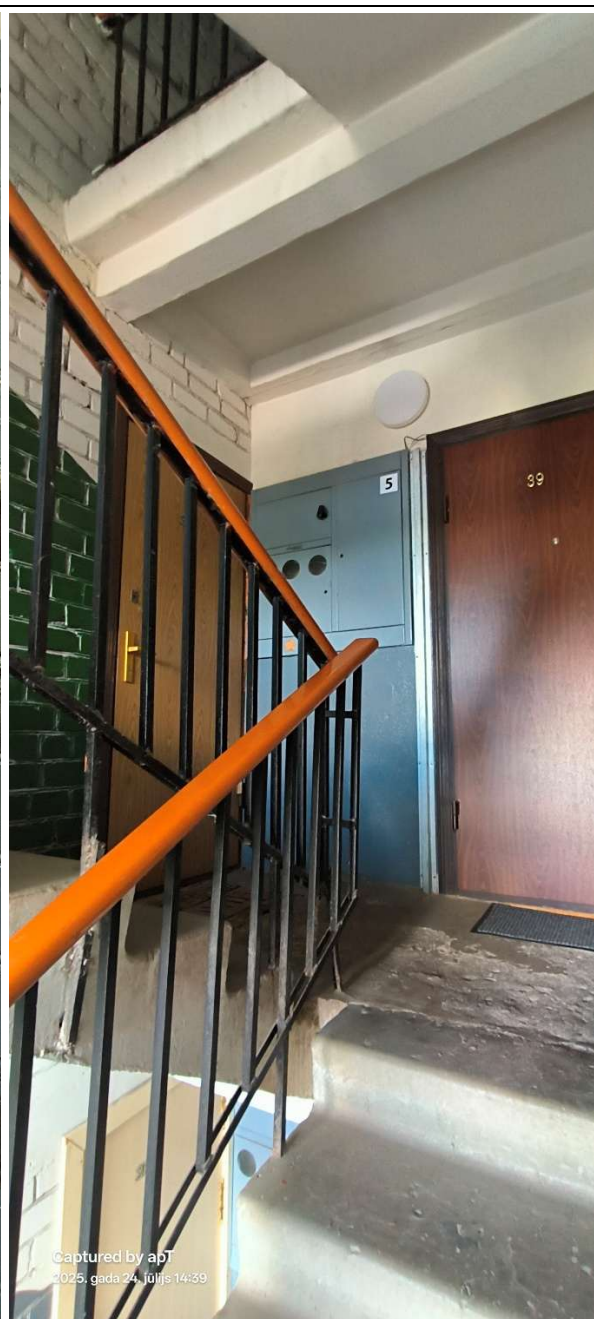
Iekšsienu ķieģeļu mūri krāsoti, vietām bez apdares. Apdare novecojusi.

Atjaunot ēkas kāpņu telpu iekšējo apdari.

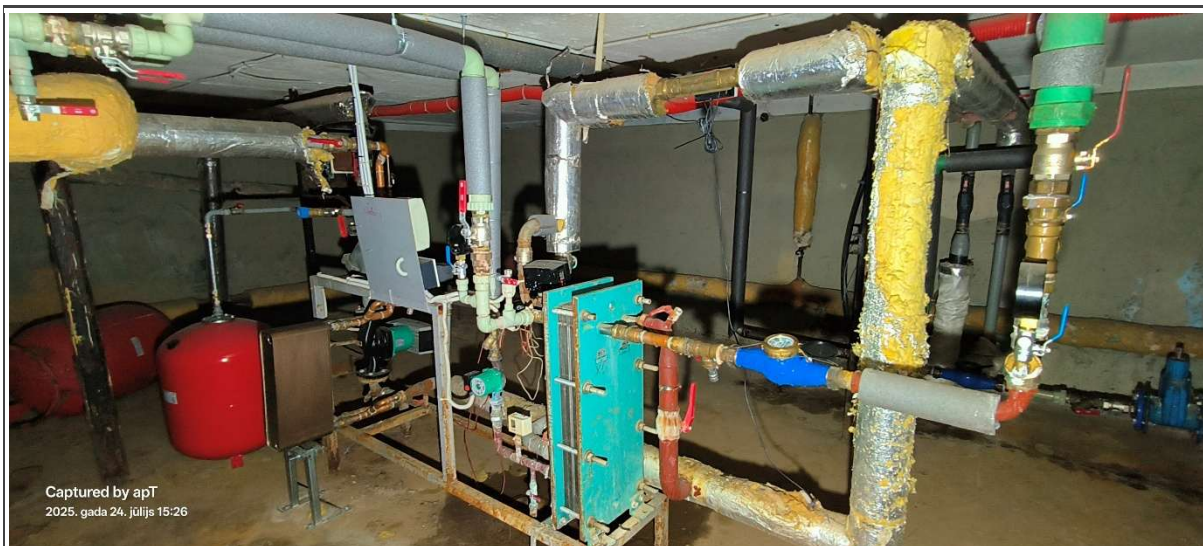
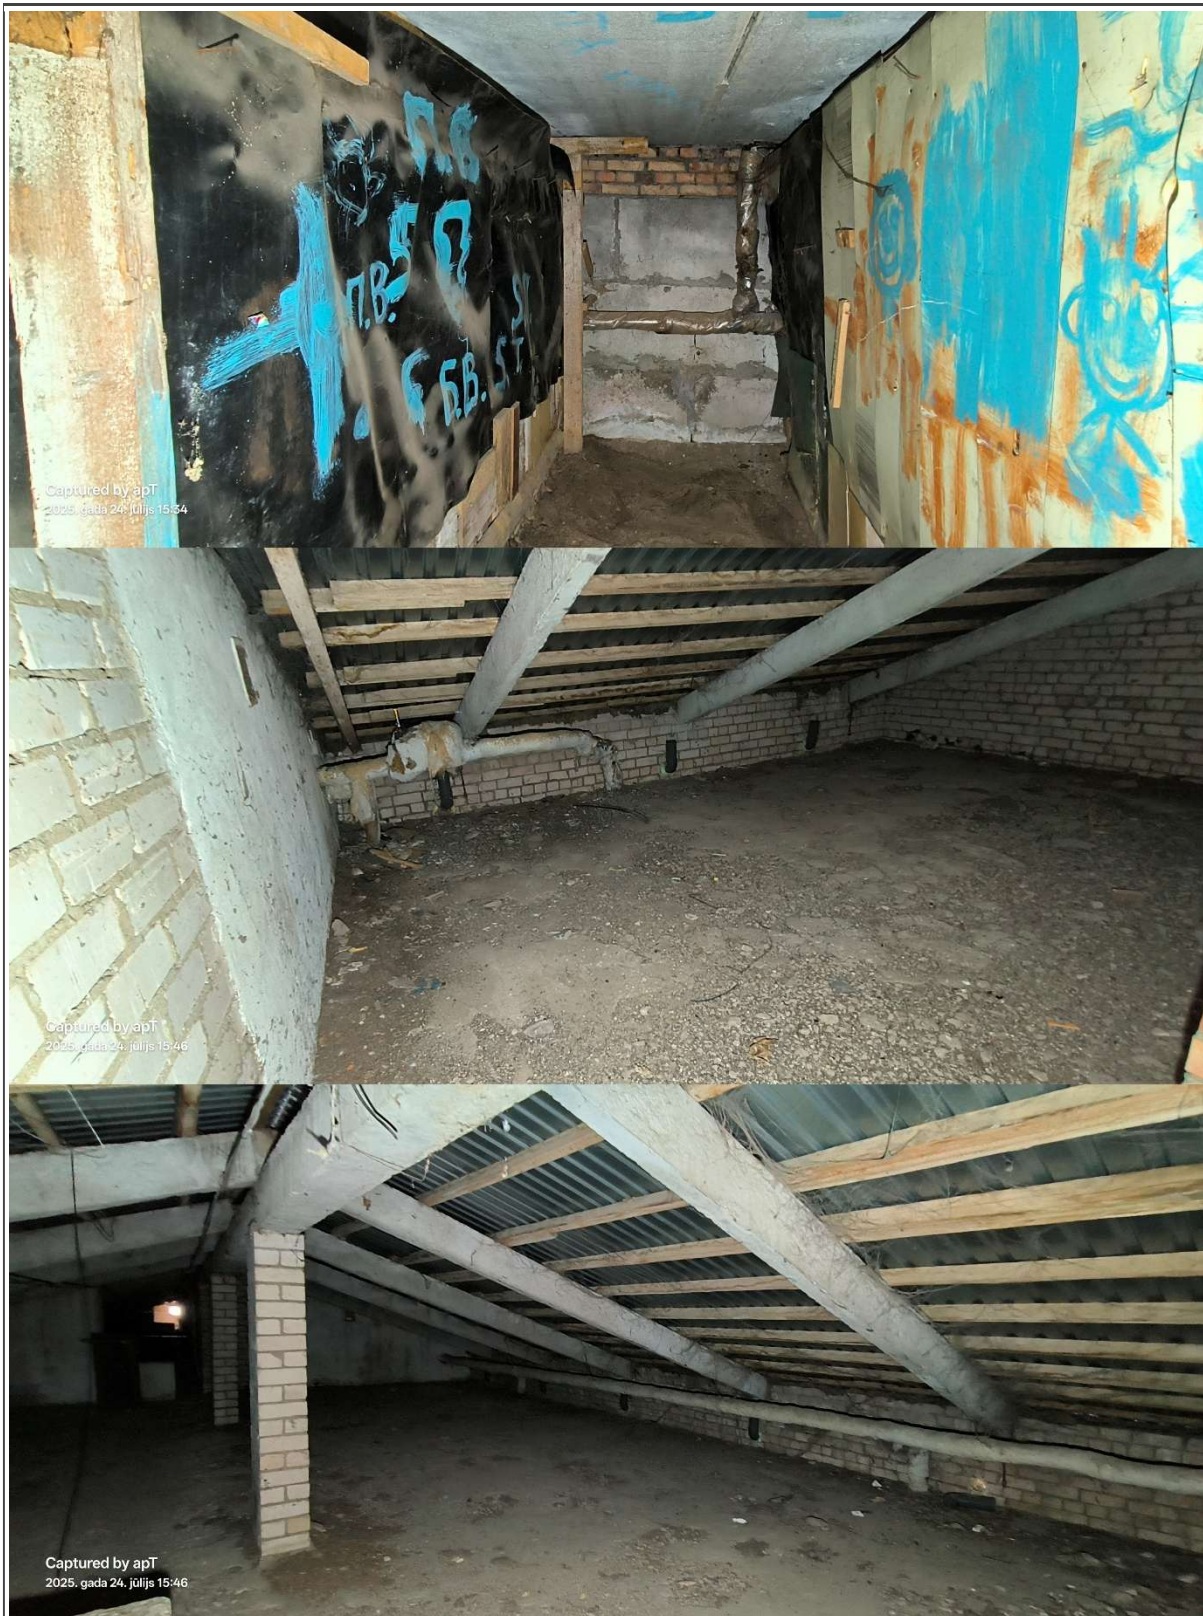
Apkures siltummezgls atrodas pagraba telpā Nr.3. Apkures siltummezgls ar jauna tipa aprīkojumu un armatūru. Siltummezgls pievienots pie esošiem apkures tīkliem. Viencauruļu apkures sistēma. Apsaistes maģistrālās cilpas pagrabā un bēniņos. Tērauda cauruļvadi vietām korodējuši, siltumizolācija bojāta un neatbilstoša (vāja siltuma noturība).

Atjaunot apkures sistēmu, uzlabot tās energoefektivitāti.
