Tehniskās apsekošanas atzinums

**Daudzdzīvokļu dzīvojamā ēka, zemes kad. Nr.
80090042009 Kūdras iela 4, Olaine, Olaines nov., LV-2114**

Ēkas vienkāršota apsekošana

Atzinums izsniegts 2025.gada 8. augustā.

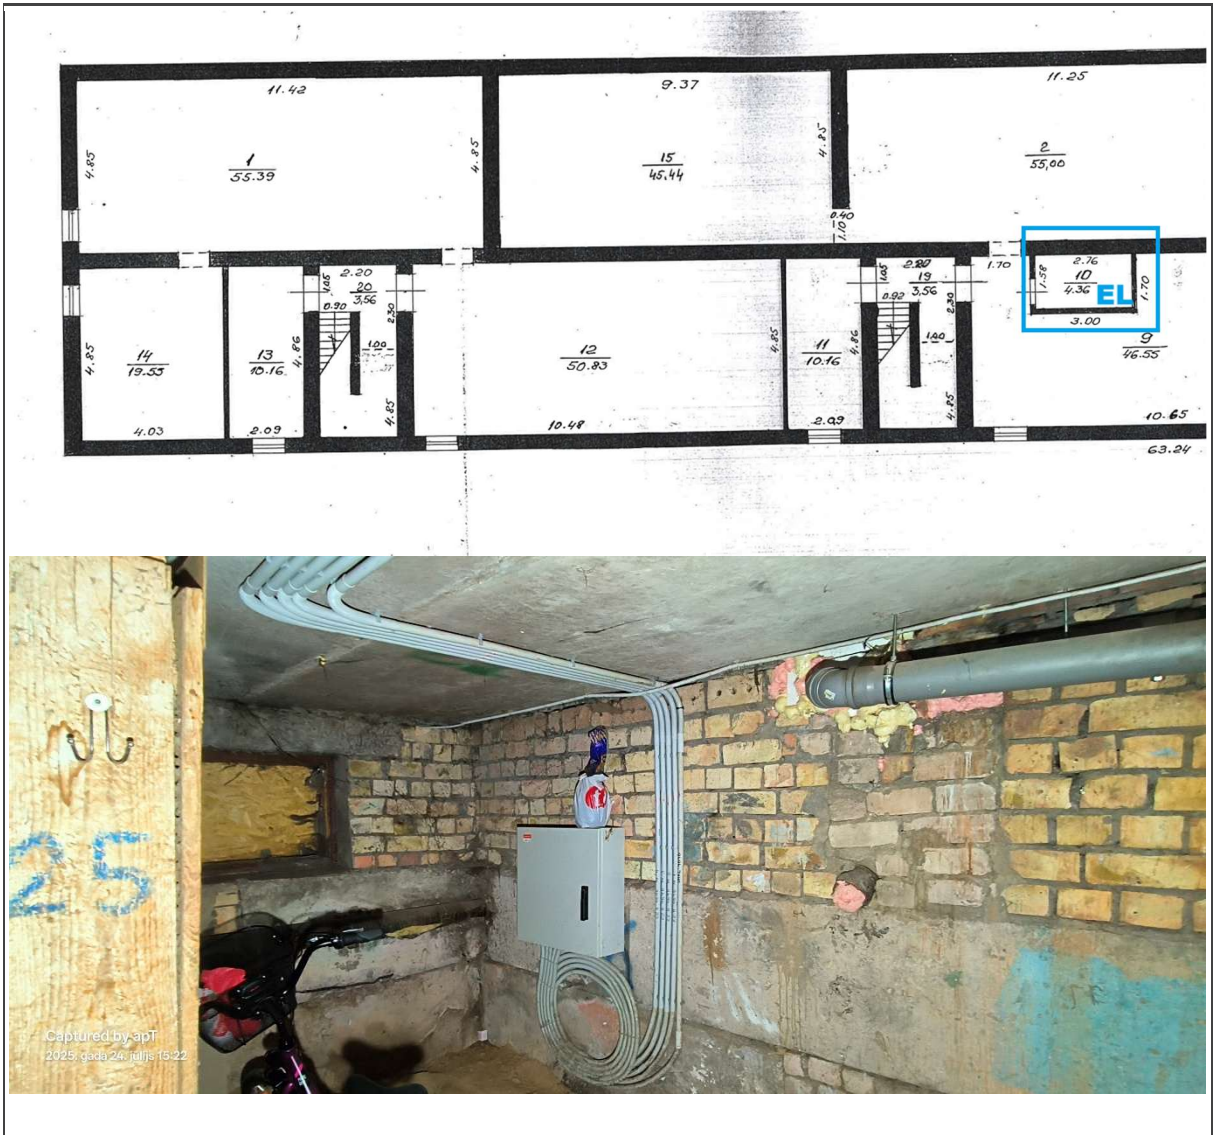
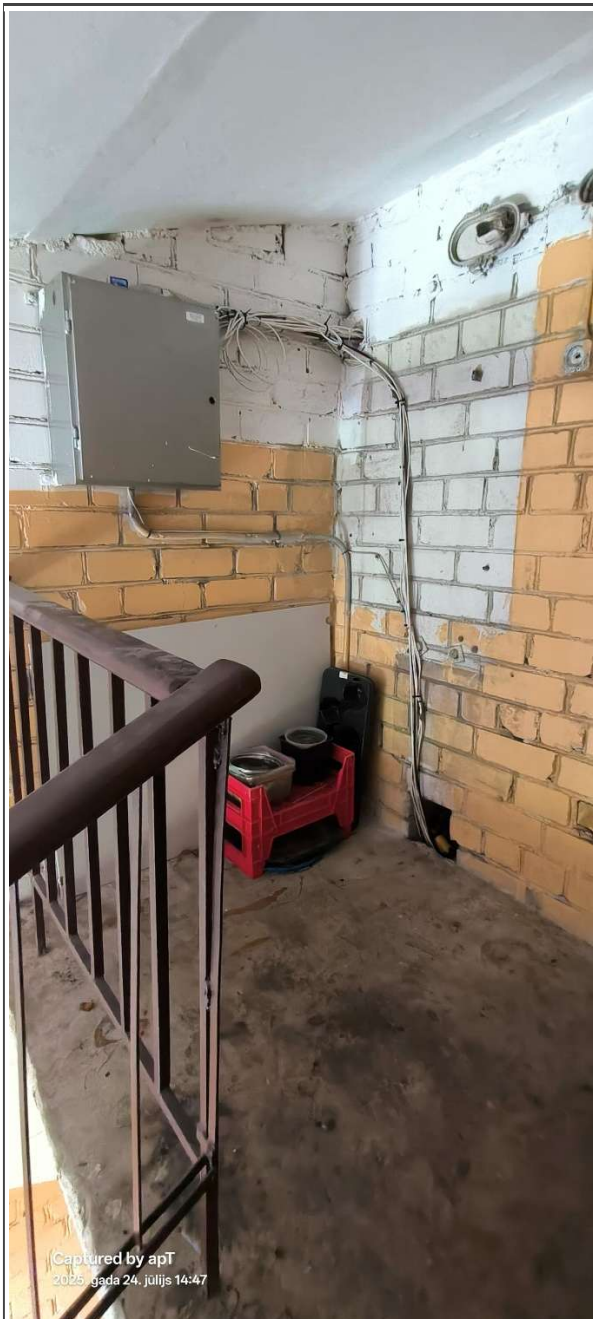
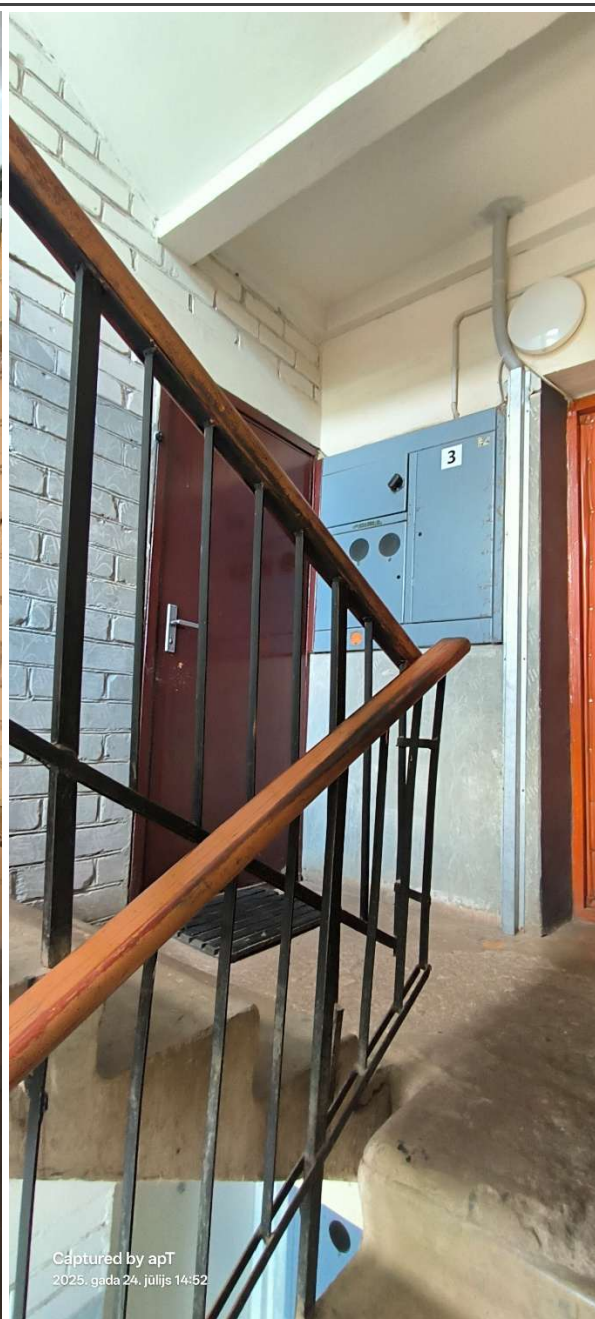
Pagrabā un bēniņos haotiski izvietoti dažāda tipa kabeļu tīkli.

Demontēt lieko kabeļu sistēmu.

Markēt, grupēt esošo kabeļu sistēmu.
