## **Tehniskās apsekošanas atzinums**

Daudzdzīvokļu māja, zemes vienības kadastra apz.: 8009 001 0212, Parka iela 1,  
Olaine, Olaines nov.

Vecsaule  
2021.gada janvāris

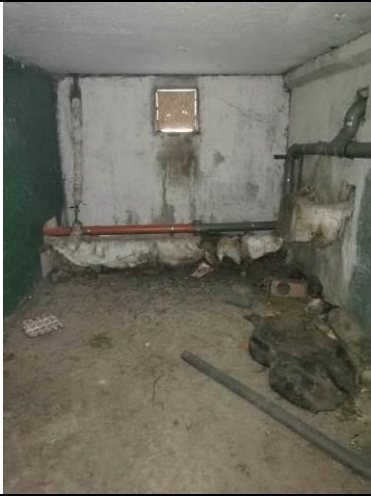
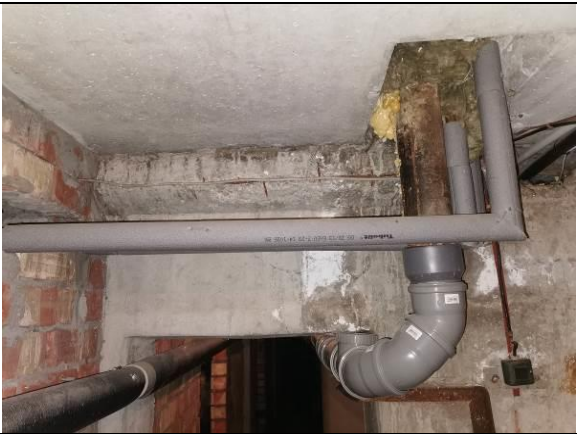
Pagraba, starpstāvu un augšējais pārsegums (virs 9.stāva) ir veidots no dzelzsbetona paneļiem,  $b=220\text{mm}$ . Vietām izdrupis starppaneļu šuves javas pildījums (6.,8. att.).

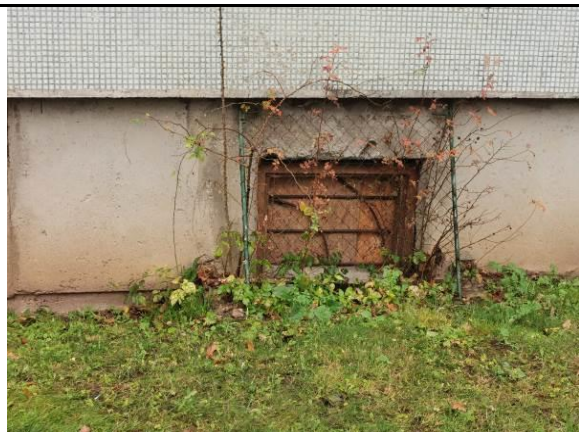
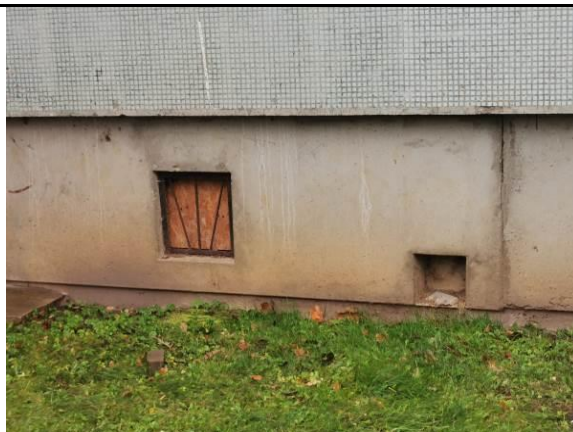
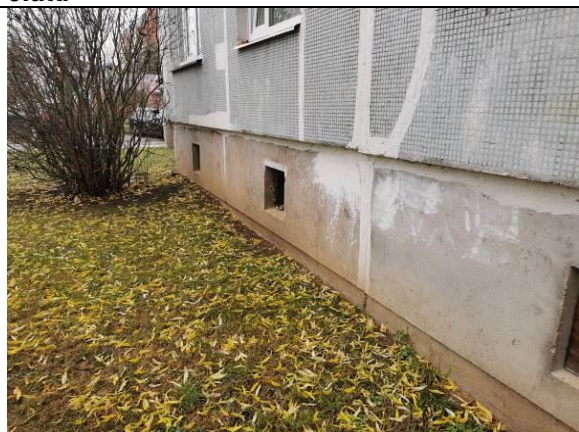
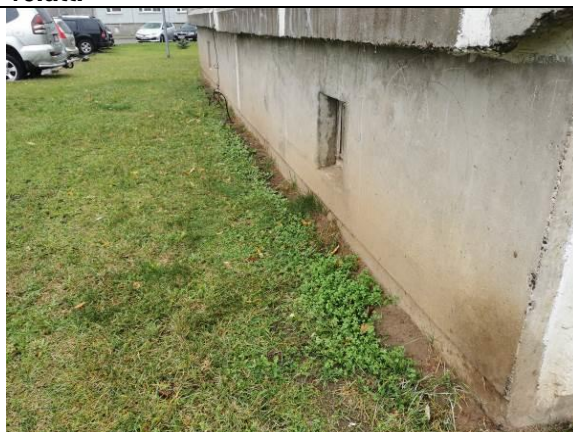
Apkārt ēkai nav izveidota apmale, rezultātā, pamatu konstrukcija pastiprināti tiek pakļauta mitruma iedarbībai (lietus, sniegs). Drenāžas sistēma netika konstatēta. Paaugstināta grunts mitruma rezultātā var notikt grunts caursalšana, pamatu deformācijas.  
(1.-4.,9.-12. att.).

- Apkārt ēkai nav izveidota betona vai bruģakmens klājuma apmale, rezultātā, pakļaujot pamatu konstrukciju pastiprinātai mitruma iedarbībai (lietus, sniegs). Drenāžas sistēma netika konstatēta. Paaugstināta grunts mitruma rezultātā var notikt grunts caursalšana, pamatu deformācijas.

- Jāizveido drenāžas sistēma apkārt ēkai lietus ūdens aizvadīšanai no ēkas, iekļaujot jaunas apmales izveidi (ieteicams bruģakmens);

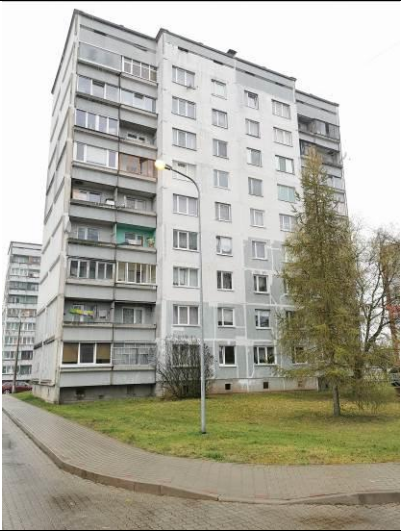
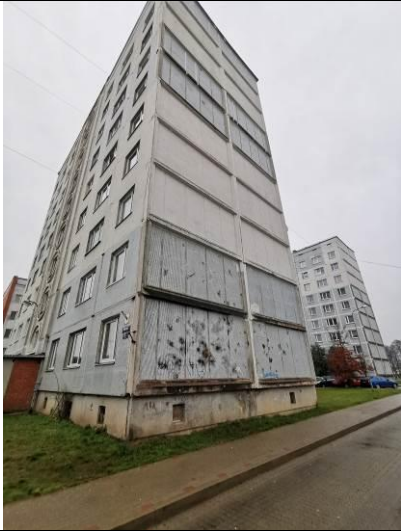
Vieglbetona paneļu apdare (kas veidota rūpnieciski ražojot paneļus) vietām bojāta – redzami izdrupumi, apsūbējums. Starppaneļu savienojuma vietas vietām jau remontētas **(9.-14.,25.-28. att.).**

- Vieglbetona paneļu apdare (kas veidota rūpnieciski ražojot paneļu) vietām bojāta – redzami izdrupumi, apsūbējums.

- Jāveic attiecīgo zonu remontdarbi. Izstrādājot projektu obligāti jāveic fasādes remontdari, lai pilnvērtīgi var piestiprināt/pielīmēt siltumizolācijas plāksnes;

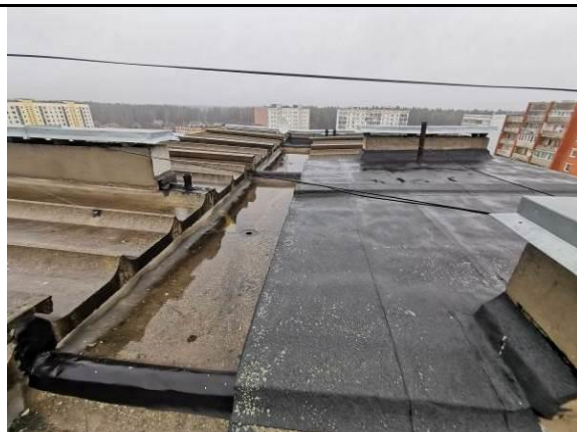
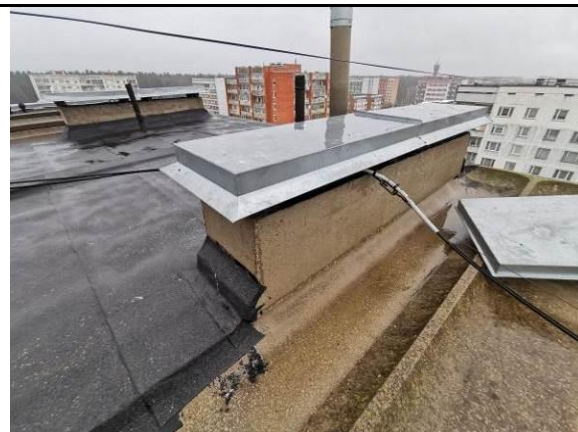
4.5.	Šuvju hermetizācija, hidroizolācija un siltumizolācija
<p>Pamatu horizontālā hidroizolācija veidota no bitumena mastikas un ruberoīda, par vertikālo hidroizolācijas esamību netika iegūti pierādījumi.</p> <p>Esošajiem PVC konstrukcijas logiem ka siltumizolācijas/hermetizācijas materiāls starp loga rāmi un sienas aili kalpo logu montāžas putas. <u>Vietām montāžas putām nav izveidota apdare.</u></p> <p>Ēkas ārsienas no ārpuses papildus nav siltinātas. Nav siltināti arī pamati.</p> <p>Augšējais pārsegums (virs 9.stāva) ir papildus siltināts (<b>21.-23. att.</b>) ar minerālvati ~ 100mm biezumā (atsegumi netika veikti, tā orientējošo sastāvu skatīt 4.6.punktā). Jumtam daļēji izveidots hidroizolācijas materiāls no mīkstā ruļļveida bitumena ieseguma. Tehniskais stāvoklis apmierinošs esošajam iesegumam. (<b>15.-16. att.</b>).</p>

Augšējā pārseguma (virs 9.stāva) un ārsienas neatbilst LBN 002 – 19 “Ēku norobežojošo konstrukciju siltumtehnika” prasībām.

- Ēkas ārsienas jānosiltina atbilstoši LBN 002 – 19 "Ēkas norobežojošo konstrukciju siltumtehnika" prasībām.

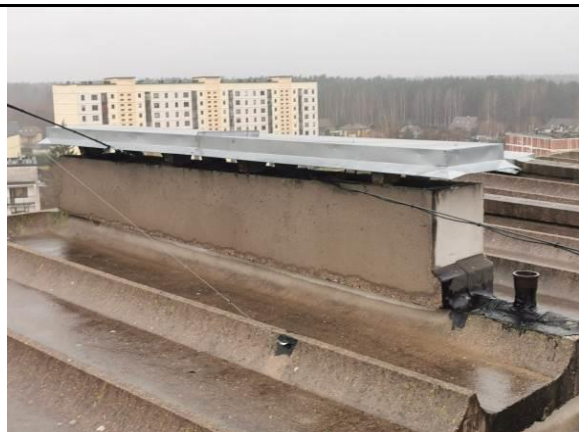
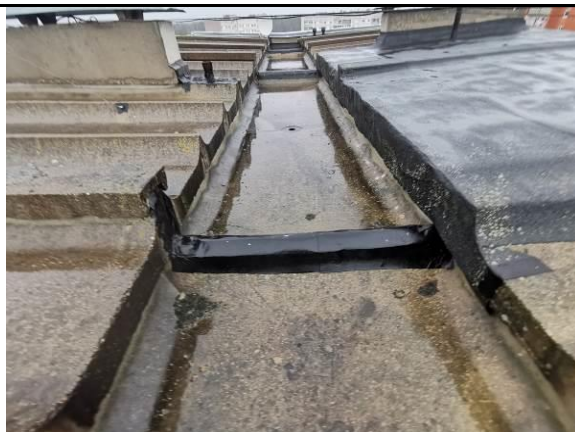
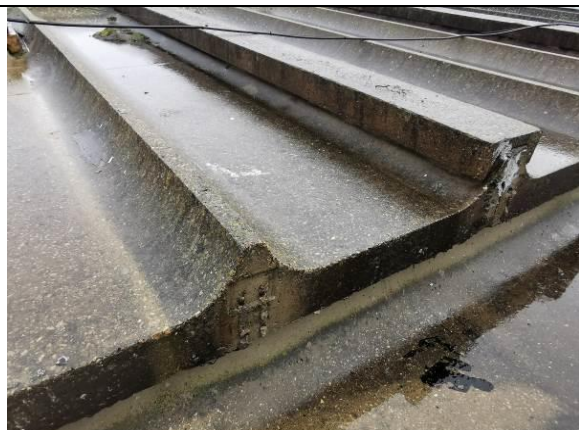
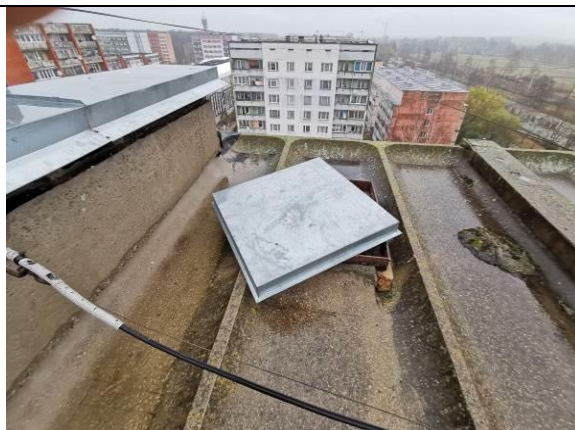
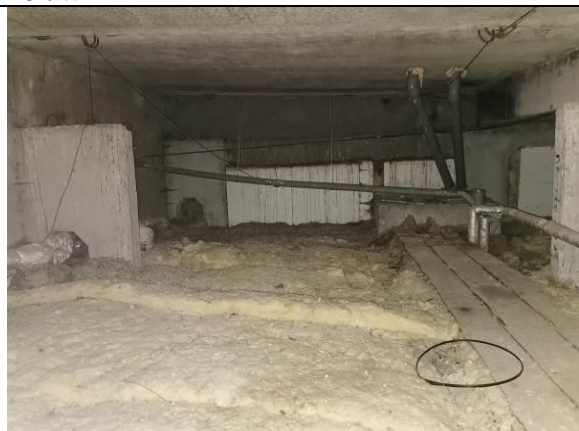
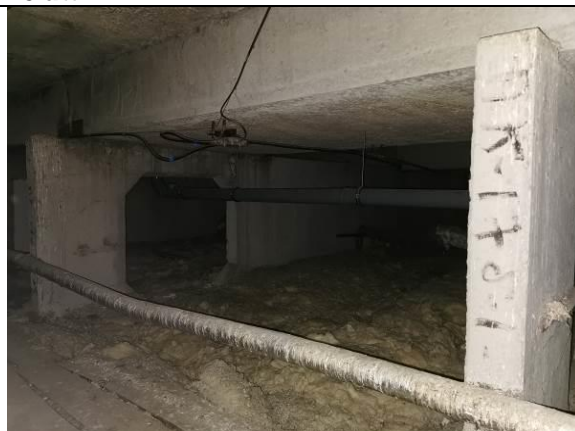
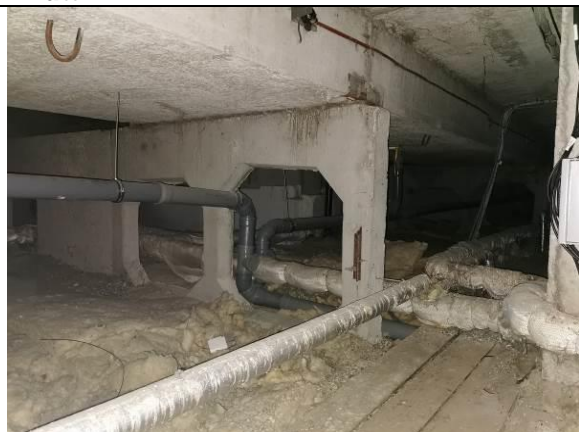
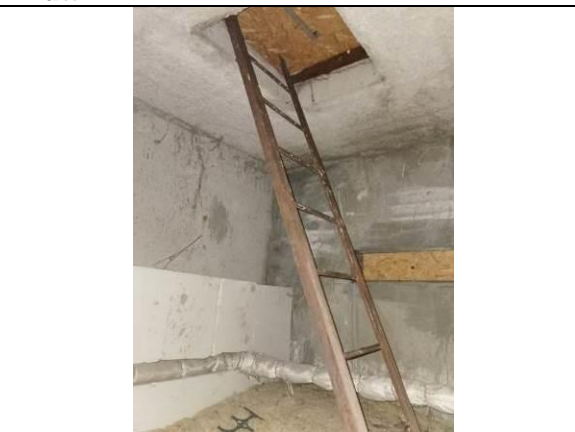
Ēkas jumts ir veidots no saīļiem dzelzsbetona “vannas” paneļiem (balstās uz nesošajām dzelzsbetona šķērssienām), kuri arī kalpo kā nesošais elements. Kā jumta segums daļēji kalpo mīkstsais ruļļveida bitumena iesegums, jo tas ir izveidots vietām. Tehniskais stāvoklis apmierinošs. (15.-24. att.).

- Visam jumtam jāatjauno/jāizveido jauns hidroizolācijas segums, jānohermetizē visi skārda pieslēgumi. Izdrupumi jāaizpilda ar javas slāni.
- Visām lietussūdens savācējplūtvēm jāuzstāda lapu ķērāji.

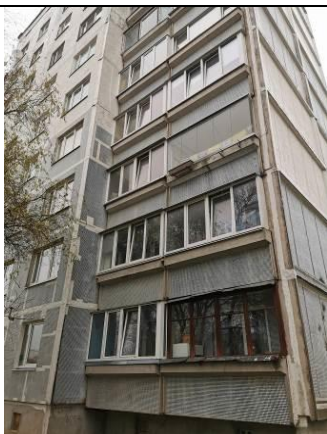
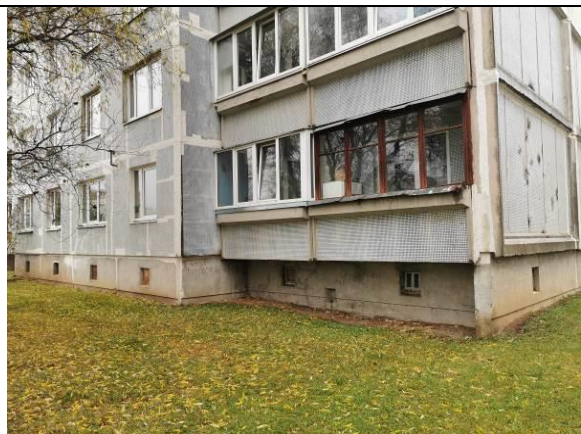
Ēkai DA fasādē ir izbūvētas lodžijas (l=3m). Vairāki dzīvokļa īpašnieki lodžijas ir aizstiklojuši. Kā lodžiju nesošās plātnes kalpo dzelzsbetona pārseguma paneli, kas balstās uz nesošajām dzelzsbetona šķērssienām. Lodžiju ekrāni veidoti rūpnieciski no dzelzsbetona konstrukcijas. Tehniskais stāvoklis vērtējams kā apmierinošs. **(25.-26. att.)**.

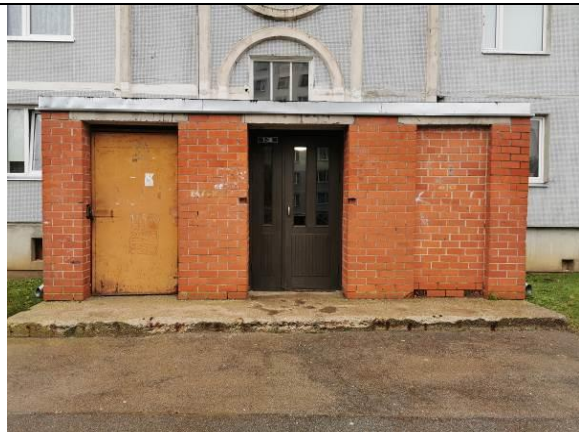
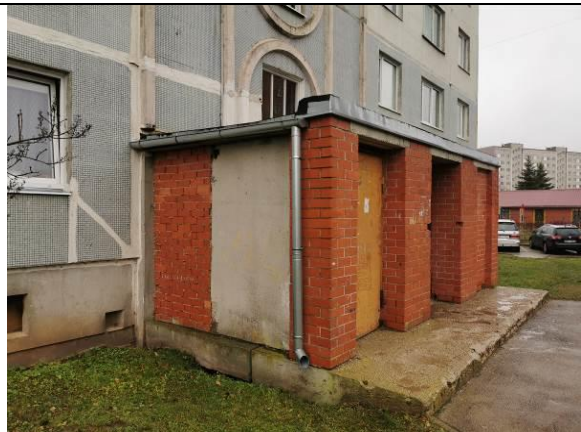
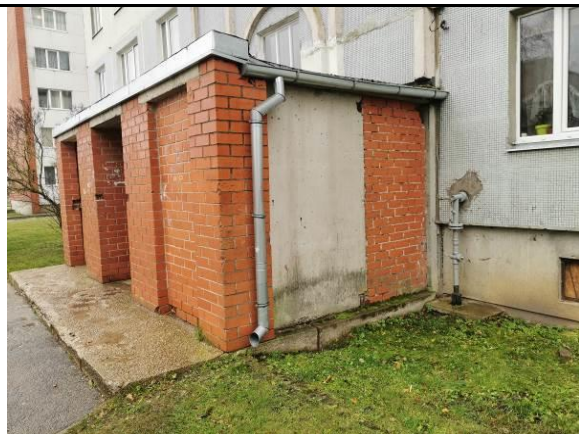
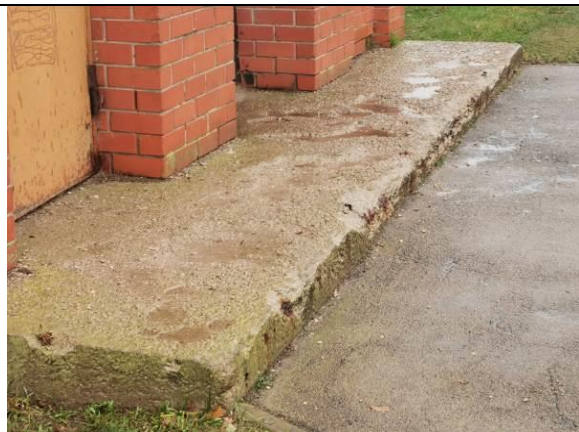
Pirms vienīgās ieejas ēkā kā lieveņa kalpo sabetonējums. Lieveņa laika gaitā, mitruma un sala iedarbības rezultātā, ir bojāts, redzami vizuāli defekti – betona izdrupumi, plaisas, nodilums. Kopumā tehniskais stāvoklis vērtējams kā **neapmierinošs**. **(27.-29.,31. att.)**.

- ZA fasādē pirms ieejas ēkā ir izbūvēts betona lievenis. Mitruma un sala ietekmes rezultātā, betona lievenis ir bojāts – redzami izdrupumi, plaisas, kas rada nedrošuma riskus pārvietojoties.

- Izdrupumi jāaizpilda ar javas slāni vai jāpārbetonē viss lievenis.

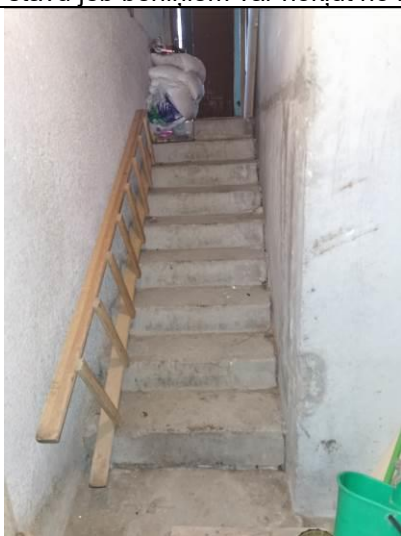
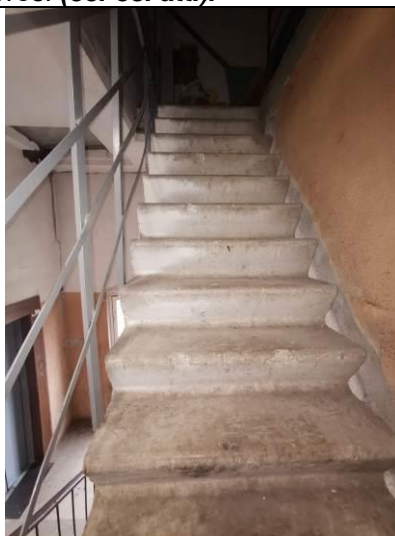
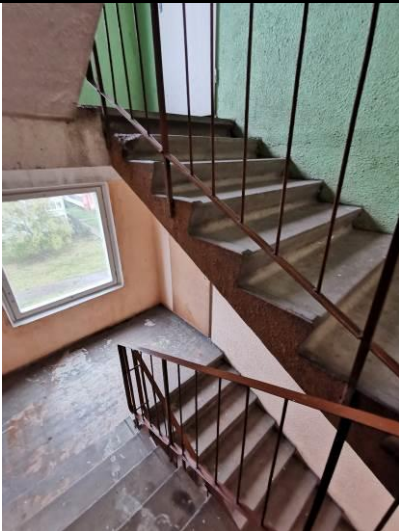
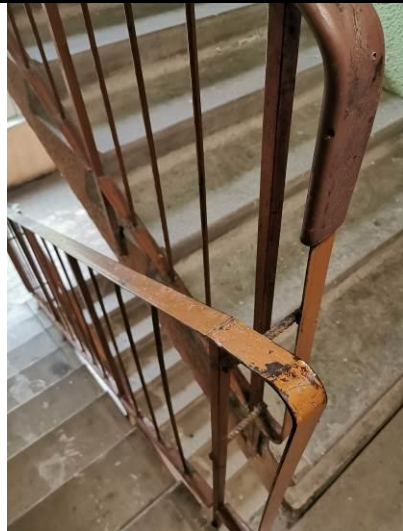
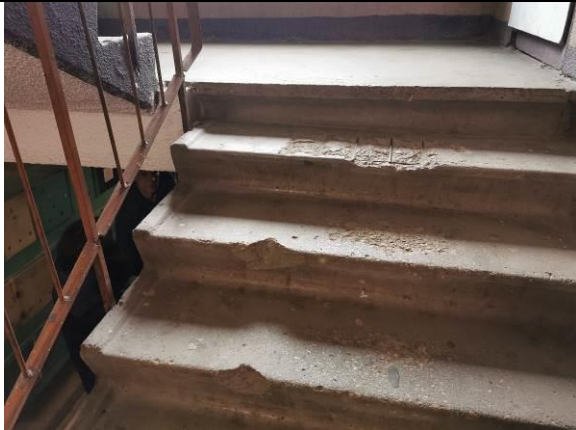
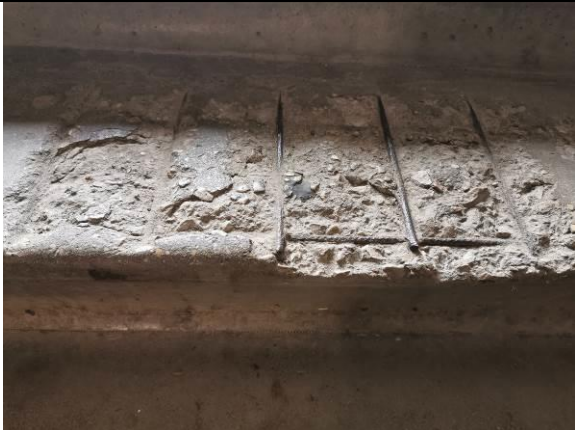
Ēkas kāpņu telpā kāpnes veidotas no saliekamā dzelzsbetona konstrukcijas laidim un laukumiņiem. Kāpņu margas – metāla konstrukcijas. Betona pakāpieni vietām izdrupuši (redzams stiegrojums). Uz tehnisko stāvu jeb bēniņiem var nokļūt no kāpņu telpas izbūves. (33.-38. att.).

- Iekšējo kāpņu konstrukcijas betona pakāpieni vietām izdrupuši (redzams stiegrojums).

- Jāpārbetonē visi bojātie pakāpieni.

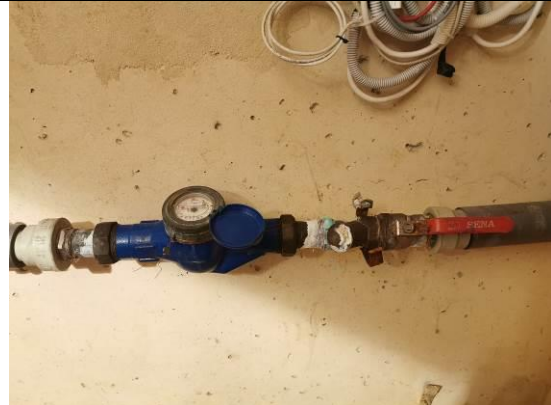
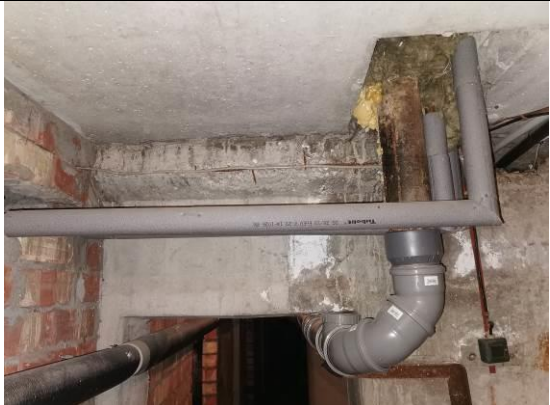
Gan sadzīves, gan lietus kanalizācijas caurules, lielākoties, ir nomainītas pret jauniem PVC tipa cauruļvadiem. Bēniņu stāvā vietām vēl ir palikušas čuguna caurules lietusūdens novadsistēmai. Tehniskais stāvoklis kopumā **apmierinošs. (21.-23.,42.-44. att.).**

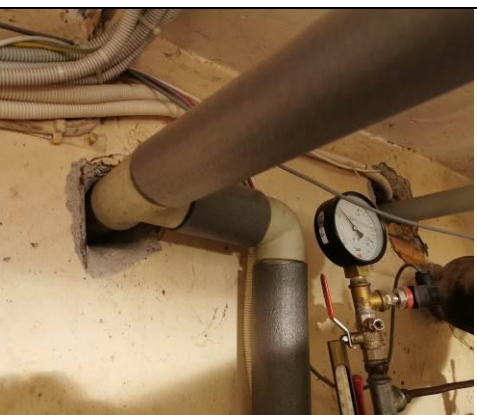
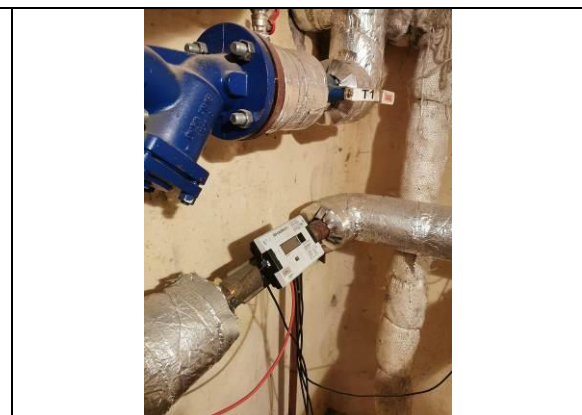
<b>45.att.</b>	<b>46.att.</b>

5.2.	karstā ūdens cauruļvadi, to izolācija, ventiļi, krāni, ūdensmaisītāji, žāvētāji, ar cieto kurināmo apkurināmie ūdens sildītāji, ūdens patēriņa un siltumenerģijas patēriņa skaitītāji un citi elementi	
<p>Ēkā karsto ūdeni visu gadu nodrošina centralizēti no siltummezgliem ar siltummaiņa palīdzību (atsevišķs no apkures). Cirkulācija ir 24/7 režīmā. Karstā ūdens sistēma ir pilnībā pārbūvēta – sākotnējie cauruļvadi pagrabstāvā nomainīti pret PVC tipa cauruļvadiem, tie vietām noizolēti ar rūpnieciski ražotu izolācijas čaulu ar folija pārklājumu (b=30mm) vai polietilēna izolāciju. Siltumenerģijas patēriņš karstā ūdens sagatavošanai tiek uzskaitīts ar atsevišķu skaitītāju. Tehniskais stāvoklis <b>apmierinošs. (45.-47. att.).</b></p>

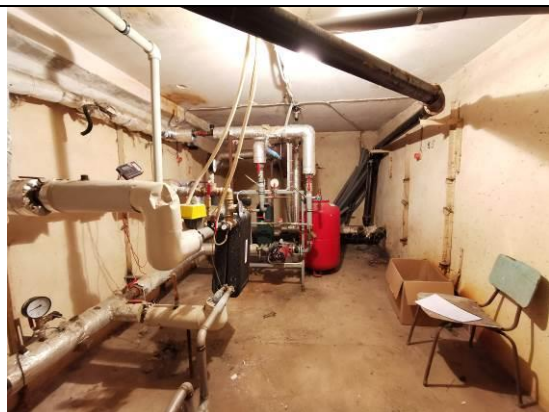
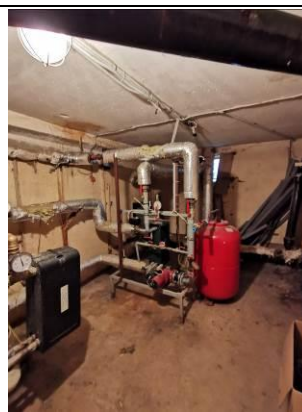
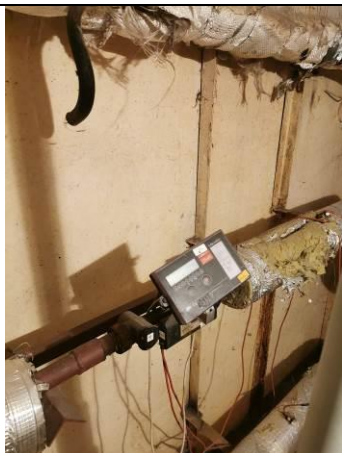
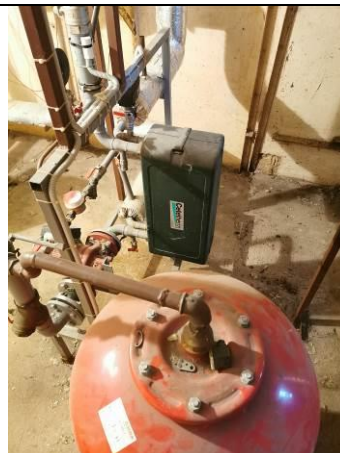
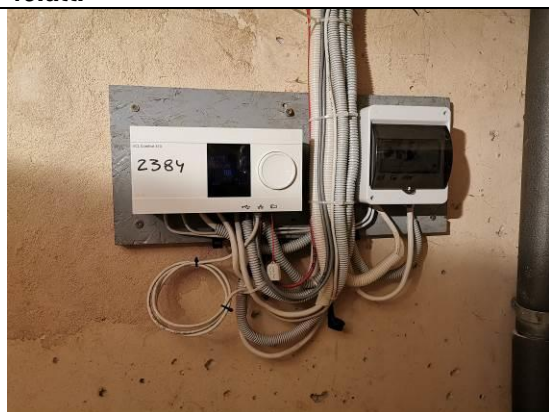
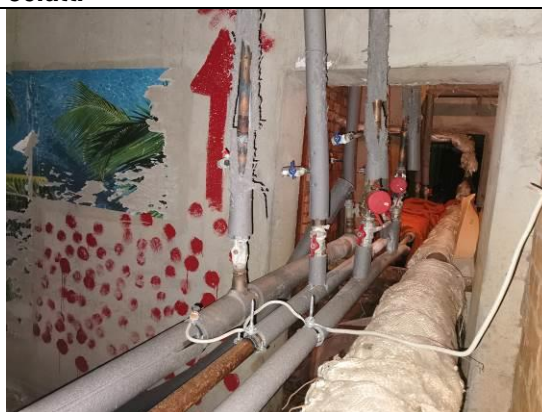
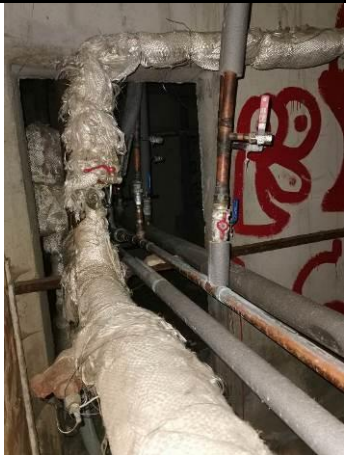
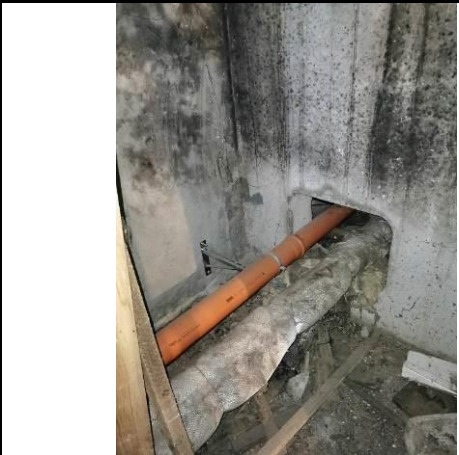
Ēkas pagrabstāvā ir izbūvēts viens siltummezgls ar uzstādītiem diviem siltummaiņiem, ar kuru palīdzību tiek apsildīta dzīvojamā māja un sagatavots karstais ūdens. Siltummezglā ir uzstādīts vadības bloks, ar kuru palīdzību var ieprogrammēt vajadzīgās siltumnesēja temperatūras. Uzstādīti divi siltumenerģijas skaitītāji – apkurei un karstajam ūdenim. Ēkā izbūvēta apkures sistēma ar augšējo sadali. Apkures sistēmas cauruļvadi pamatā ir saglabājušies sākotnējie – tērauda ar stikla vates izolāciju (20-30mm biezumā). Tie ir novecojuši, nokorodējuši, to izolācija nošļukusi. Vietām sākotnējā izolācija nomainīta pret jaunu rūpnieciski ražotu izolācijas čaulu (siltummezglā). Tehniskais stāvoklis kopumā ir **apmierinošs. (47.-54. att.).**

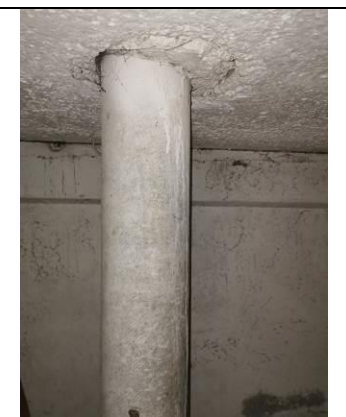
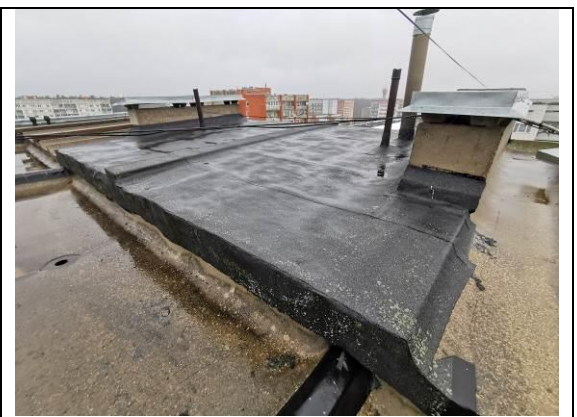
<b>55.att.</b>		<b>56.att.</b>

5.7.	atkritumu vadi un kameras		<p>Ēkā ir izbūvēts viens atkritumu vads. To ventilēšanai paredzētie izvadi ir izvirzīti virs jumta plaknes. <b>(55.-56. att.).</b></p>

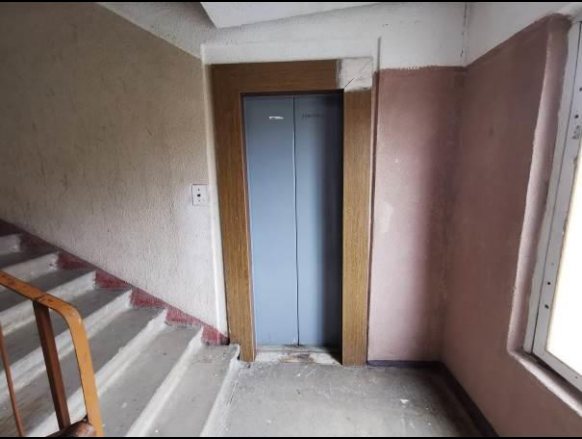
<b>57.att.</b>

5.11.	vājstrāvas tīkli un ietaises	
Ēkā vājstrāvas tīkli, lielākoties, ir saglabājušies sākotnējie, tikai lokāli ir mainīti.		
5.12.	lifta iekārta	
Ēkā ir viena lifta iekārta, reizi gadā tiek veiktas tehniskās pārbaudes. Uz apsekošanas brīdi lifts ir darba kārtībā. <b>(57. att.).</b>
