IZPILDĪTĀJS	SIA "Energoprojekti", reģistrācijas Nr. 43603077516, juridiskā adrese: Salnas – 7, Vecsaule, Vecsaules pag., Bauskas nov., LV - 3932
PASŪTĪTĀJS	SIA "Liepājas Namsaimnieks", reģistrācijas Nr. 42103044336, juridiskā adrese: Bāriņu iela 37-5, Liepāja, LV-3401
LĪGUMA NR.	
OBJEKTS	<p>Pionieru iela 90, Jaunolaine</p>  
STADIJA	Tehniskās apsekošanas atzinums
IZSTRĀDĀJA	Būvinženieris Ēvalds Pēteris Cīsis (LBS sert.nr.: 4-03672); Būvinženieris/energoauditors Artūrs Skrējāns (LSGŪTIS Energoauditora sert.nr.: EA2 - 0129)

Vecsaule  
2020.gada oktobris

## **Tehniskās apsekošanas uzdevums:**

Pamatojoties uz LBN 405-15 "Būvju tehniskā apsekošana" prasībām, veikt objekta apsekošanu ar mērķi noteikt tā tehnisko stāvokli.

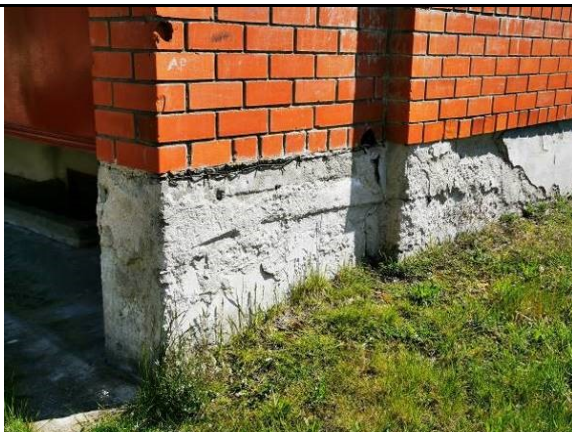
9.att.

Pamatu virszemes daļai jeb cokolam (h~50cm), tika konstatēts apdares slānis, kas mitruma un sala ietekmē daudzviet ir bojāts – saplaisājis, redzami izdrupumi, apsūbējums. (7.-14. att.).

konstrukcijas, rezultātā, pamatu konstrukcija tiek pakļauta pastiprinātai mitruma iedarbībai (lietus, sniegs). Paaugstināta grunts mitruma rezultātā var notikt grunts caursalšana, pamatu deformācijas. (7.-10., 13.-14. att.).

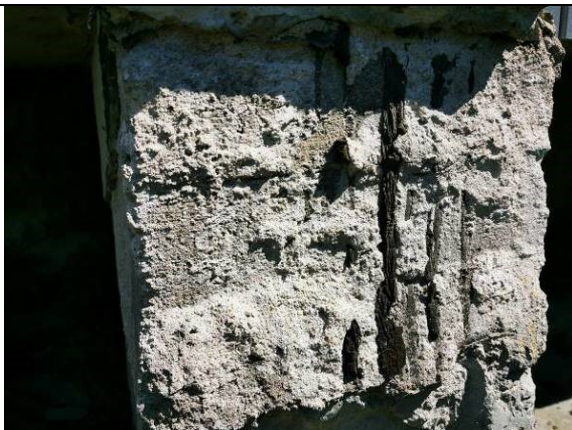
11.att.

Pamatu horizontālā hidroizolācija veidota no bitumena mastikas un ruberoīda, vertikālā hidroizolācija no bitumena mastikas. **(11.-12. att.).**

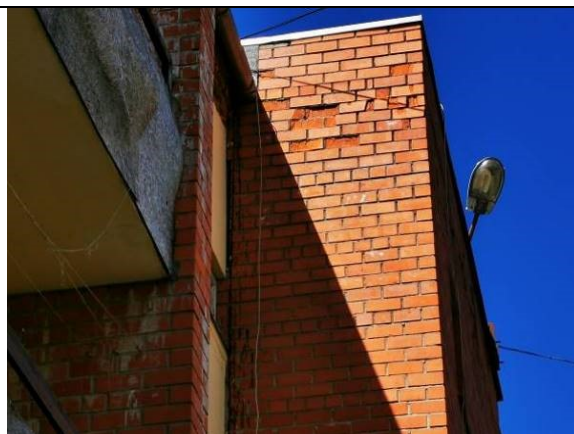
13.att.

Cokolā tika konstatētas arī ventilācijas lūkas, kas paredzētas pagraba vēdināšanai. Daļa no šīm lūkām ir aiztaisītas. Esošās ventilācijas lūkas pa visu ēkas perimetru ir jā saglabā ievērojot LBN 211-15 "Dzīvojamās ēkas" 64.punktu, kas nosaka, ja daudzdzīvokļu ēkas cokola stāvā neierīko gaisa nosūces vēdināšanu, ārsienās nepieciešamas vienmērīgi pa ēkas ārsienas perimetru izvietot vēdināšanas atveres, kuru šķērsriezumu kopējais laukums nav mazāks par 1/400 no grīdas laukuma. Vienas vēdināšanas atveres šķērsriezuma laukums ir vismaz 0,05m<sup>2</sup>. Pa perimetru ir izbūvētas gaismas šahtas. (6., 13.-14. att.).

Mitruma un sala rezultātā ķieģeļu mūra ārsienās redzami lokāli izdrupumi. (13. att.).

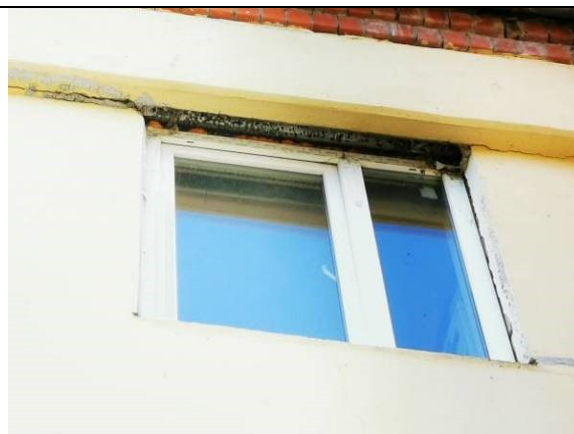
14.att.

Kā ailu pārsedzes kalpo pašnesošie vieglbetona paneļi (vieglbetona paneļu fasādēs), ķieģeļu mūra ārsienās kā pārsedzes kalpo tērauda leņķa profili. (4.,14.-16. att.). Būtiskas deformācijas pazīmes netika novērotas.

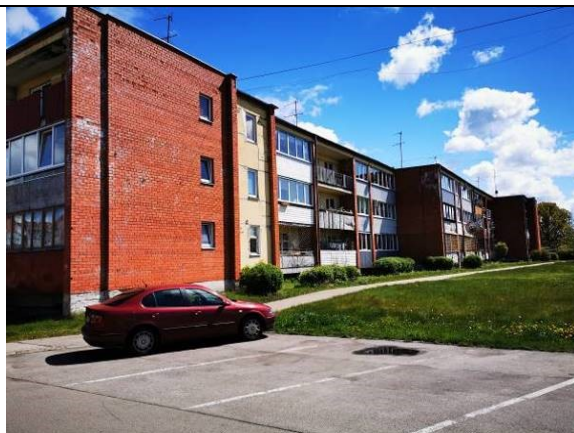
15.att.

Ēkai kā nesošās sienas kalpo šķērsienas – māla ķieģeļu mūrējums 510mm un 380mm biezumā (skatīt punktu 2.3.). Nesošajām sienām apdare nav izveidota. (15.-16. att.).

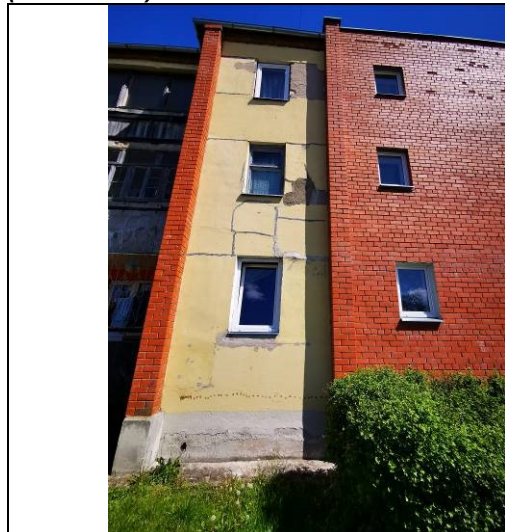
17.att.

Ēkai kā pašnesošās sienas kalpo ārējās norobežojošās sienas – vieglbetona paneļi un starplogu aizmūrējums (gāzbetona bloki). Vieglbetona paneļiem ir rūpnieciski izveidots apdares slānis. Vietām pašnesošo starplogu gāzbetona bloku mūrējumam ir nodrupis apmetums. **(17.-18. att.).**

Ārējās norobežojošās pašnesošās sienas neatbilst LBN 002–19 “Ēku norobežojošo konstrukciju siltumtehnika” prasībām.

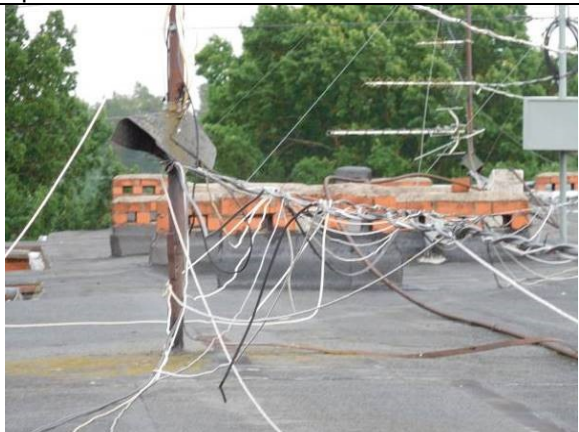
19.att.

Ēkas jumts ir veidots no sailiekamiem dzelzsbetona paneļiem (balstās uz nesošajām ķieģeļu mūra šķērssienām), kuri arī kalpo kā nesošais elements. Kā jumta segums kalpo mīkstais ruļļveida bitumena iesegums. Tehniskais stāvoklis apmierinošs. (**19.-22. att.**)

Ēkas gaisa novadīšanu no dzīvokļu telpām pamatā nodrošina dabīgās ventilācijas kanāli (ārsienās un izvadi uz jumta). Virs ēkas jumta ierīkoti dabīgās ventilācijas šahtu izvadi (ķieģeļu mūrējuma) ar dz/betona plātņu jumtiņiem. (19.-20. att.).

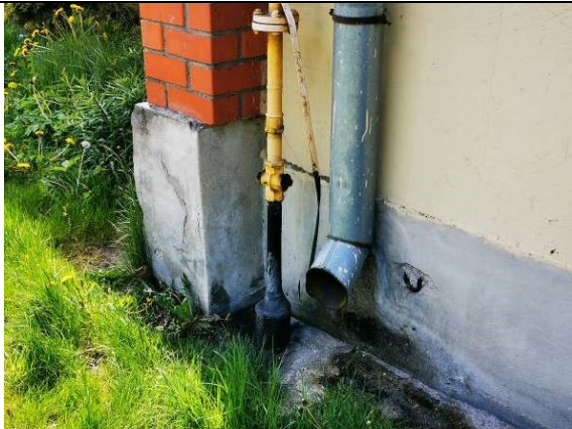
23.att.

Ēkai ir izbūvēta ārējā lietussūdens noteksisstēma (notekrenes, notekcaurules) no cinkota skārda elementiem. Pa visu ēkas perimetru lietussūdens tiek novadīts tiešā pamatu tuvumā, kas palielina risku pamatiem deformēties. (**8.,18.,23.-24. att.**)

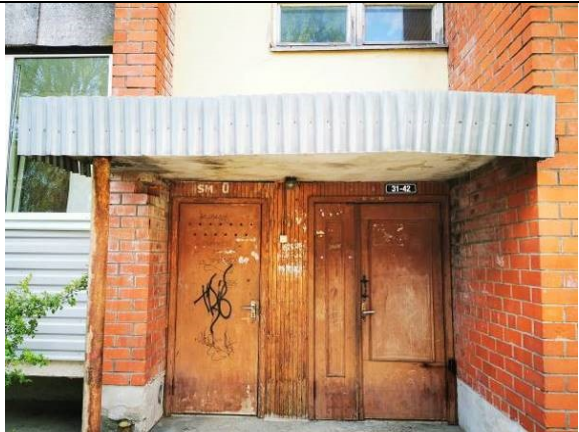
27.att.

Pirms visām ieejām ēkā ir uzstādīts dzelzsbetona konstrukcijas jumtiņš (dzelzsbetona plātne), kas balstās uz ķieģeļu mūra vējtvera sienām un papildus uzstādītām tērauda caurulēm. Šīs tērauda caurules ir nokorodējušas. Vizuāli apsekojot, jumtiņam lokālās vietās tika konstatēti apdares defekti – izdrupumi, mitruma notecējumi. Pa perimetru ir apšūts skārds, tas vietām ir atdalījies. Jumtiņa segums veidots no bitumena mīkstā ruļļveida ieseguma, kas vietām ir bojāts, atlobījies. Jumtiņu tehniskais stāvoklis kopumā vērtējams kā **apmierinošs.** (27.-30.,32. att.).

7. Jumtiņu tērauda caurules ir nokorodējušas. Vizuāli apsekojot, jumtiņam lokālās vietās tika konstatēti apdares defekti – izdrupumi, mitruma notecējumi. Pa perimetru ir apšūts skārds, tas vietām ir atdalījies. Jumtiņa segums veidots no bitumena mīkstā ruļļveida ieseguma, kas vietām ir bojāts, atlobījies..

- A. Attiecīgās jumtiņu plātņu zonas jāsaremontē, uzklājot jaunu javas slāni.  
B. Metāla konstrukcijas jāattīra no rūsas un jāapstrādā ar pretkorozijas grunti. Pēc tam jānokrāso.  
C. Jāsaremontē/jāatjauno jumtiņu hidroizolācijas iesegums un jāsaremontē/jāizbūvē skārda apmale, ievērojot tehnoloģiskos risinājumus (skārda apmalei lāseņa izveide, hermetizēšana u.c.).

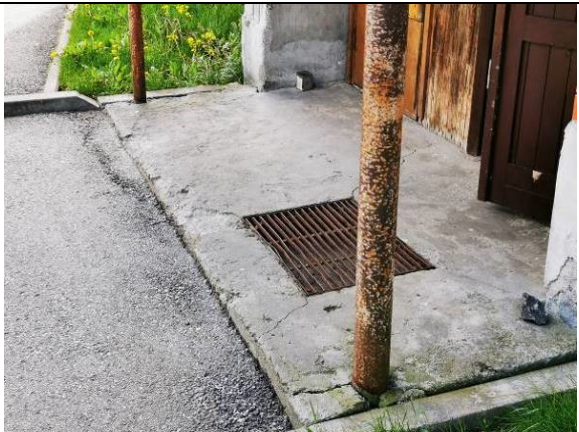
31.att.

Pirms ieejām ēkā ir izveidoti betona lieveņi. Vizuāli redzami lokāli izdrupumi. Kopumā tehniskais stāvoklis vērtējams kā **apmierinošs**. (31.-32. att.).

8. Pirms ieejas ēkā ir izveidoti betona lieveņi. Vizuāli redzami lokāli izdrupumi.

- A. Jāsaremontē betona lieveņi tos pārbetonējot vai saremontējot bojātās zonas.

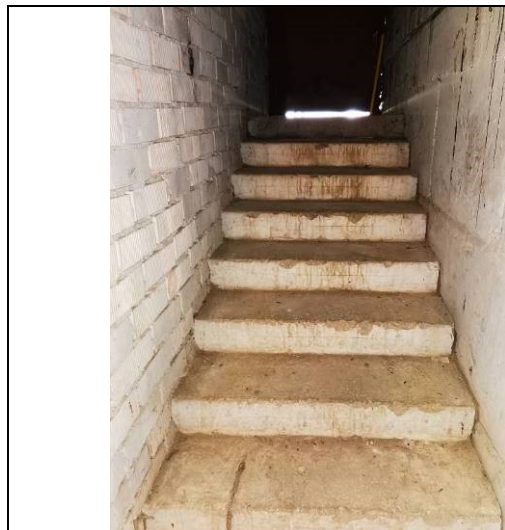
33.att.

Ēkas kāpņu telpās kāpnes veidotas no dzelzsbetona laidiem un laukumiņiem, ar metāla konstrukcijas margām. Vietām uz pakāpieniem redzamas nodiluma pazīmes, nelieli izdrupumi. Kāpnes ved līdz ēkas augšējam stāvam, no kurienes caur jumta lūkām, ir iespējams tikt uz jumta. Kāpnes nokļūšanai uz jumtu – metāla konstrukcijas. (33.-36. att.).

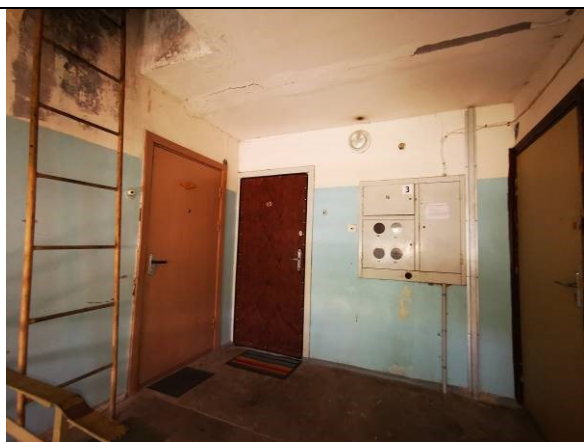
37.att.

Dzīvokļu telpu iekšējā apdare, lielākoties, ir atjaunota – sienas krāsotas, grīdas flīzētas, lamināta, koka dēļu u.c. Netika apsekoti visi dzīvokļi un to iekšējā apdare un tās atbilstība "Būvniecības likuma" 9.panta, 3.apakšpunkta "Vides aizsardzība un higiēna, tai skaitā nekaitīgums" prasībām. Koplietošanas telpās (kāpņu telpās) saglabājusies sākotnējā apdare, kas ir nolietojusies. Kāpņu telpu sienās (starp 2.stāvu un 3.stāvu) no iekšpuses redzamas plaisas (necaurejošas), kas vietām jau ir remontētas ar javu. Plaisas izteikti sākas no kāpņu telpu logu ailu stūriem. **(38.-40. att.)**. Esošajā zonā jāuzliek markas monitoringa veikšanai (vismaz 3 mēneši). Ja plaisas progresē, tad jāveic padziļinātāka konstrukciju izpēte piesaistot attiecīgos speciālistus. Jumta lūku zonā mitruma ietekmē bojāts sienu apdares slānis. **(37. att.)**.
