Tehniskās apsekošanas atzinums

Daudzdzīvokļu dzīvojamā ēka, Stacijas ielā 18, Olaine

2024. gada decembris

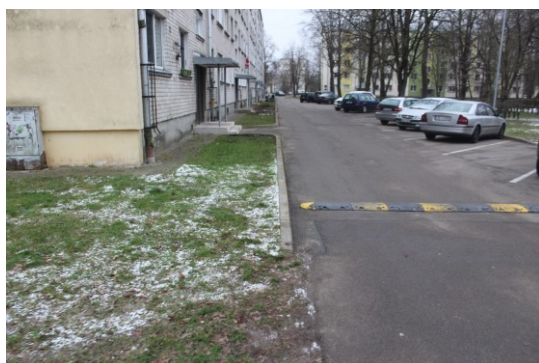
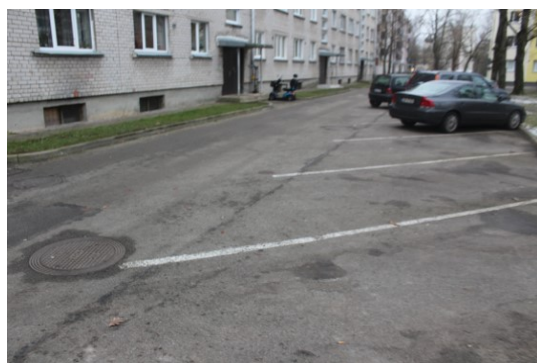
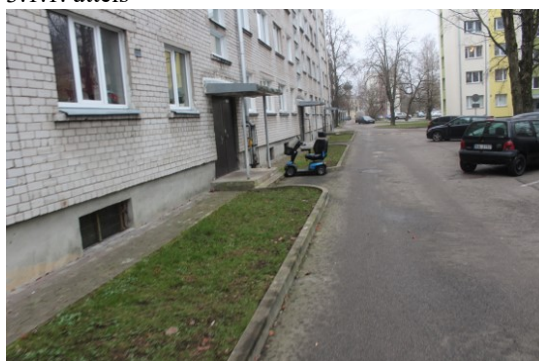
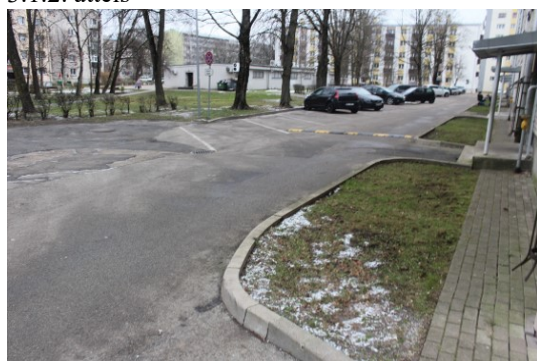
Gar ēkas galveno fasādi atrodas piebraucamais asfaltbetona ceļš. Ceļa segums ekspluatācijas laikā tika atjaunots (skatīt attēlā Nr. 3.1.1 - Nr. 3.1.4). Piebraucamā ceļa seguma tehniskais stāvoklis vērtējams kā apmierinošs.

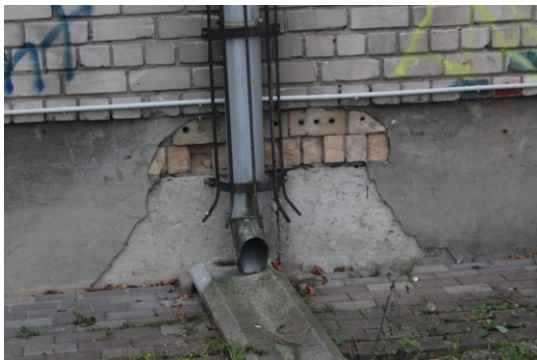
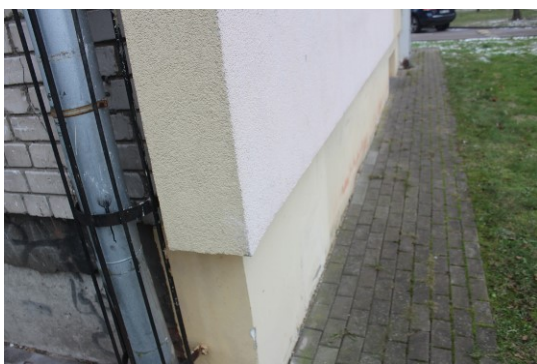
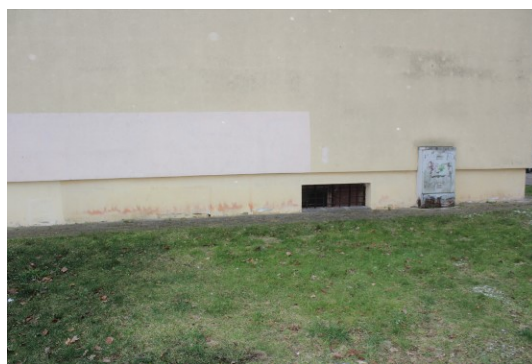
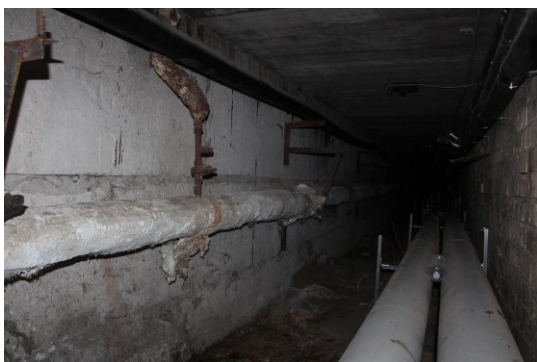
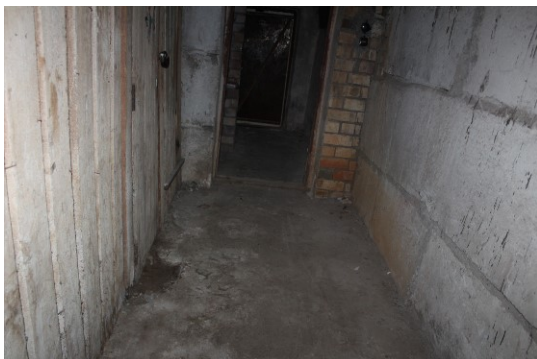
nesošajām sienām. Pamatu cokola daļa no ārpusē apmesta ar cementa-kaļķa javu Ēkas cokola daļai no ārpusē ir cementa apmetums, kurš lokālās vietās atslāņojies, nodrupis un ar sūnu apaugumu. Ēkas ZA un DR fasādēs cokols ir nosiltināts ar putupolistirola plāksnēm 50 mm biezumā virs zemes virsmās.

Ēkas pamatiem pagrabstāvā nav konstatētas nevienmērīga sēšanas pazīmes vai citas deformācijas, kas liecinātu par pamatu konstrukcijas deformācijām uz apsekošanas brīdi ir nenovērotas.

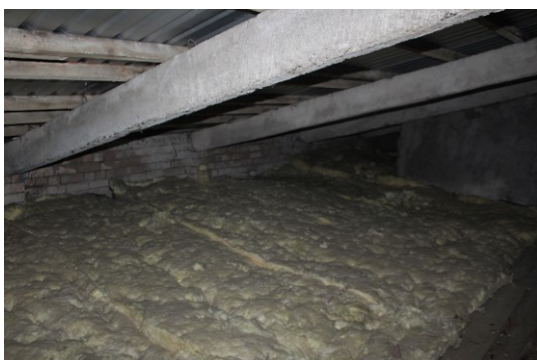
4.5.9. attēls

Ēkas bēniņu pārsegumam ir konstatēts siltumizolācijas slānis no ruļļveida materiāla. Siltumizolācijas biezums pārsvarā ir 200 mm. Vietām siltumizolācijas slānis ir bojāts – ekspluatācijas laikā siltumizolācijas slānis paliek nevienmērīgs. Šobrīd esošais siltumizolācijas biezums neatbilst LBN 002-19 prasībām (Siltuma caurlaidības koeficients U_{RM} maksimāli pieļaujama vērtībai pārsegumam, kas saskaras ar āra gaisu, maksimāli jābūt $0,20 \text{ W}/(\text{m}^2\text{K})$). Nepieciešams atjaunot bojātas vietas, izlīdzināt esošo siltumizolācijas slāni un pieberot siltumizolāciju līdz atzīmei 300 mm. Konstatētais siltumizolācijas risinājums **neatbilst LBN 002-19 „Ēku norobežojošo konstrukciju siltumtehnika” izvirzītajām prasībām.**

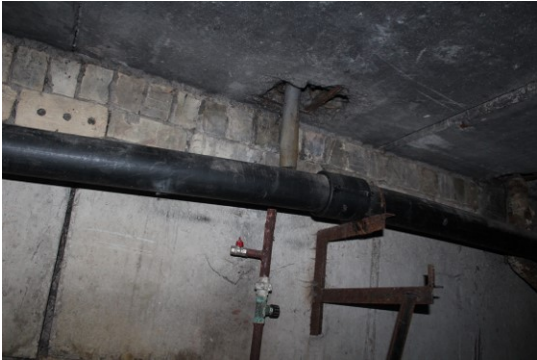
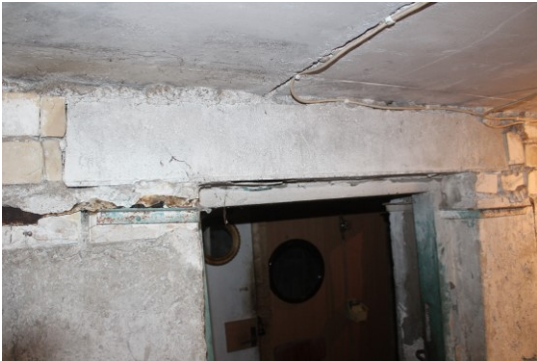
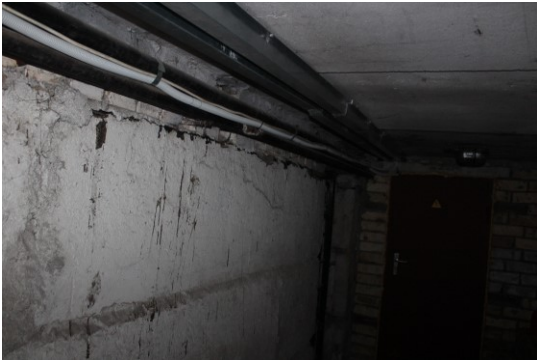
Ēku starpstāvu un bēniņu pārsegumi ir veidoti no dobtajām saliekamā dzelzsbetona pārseguma plātnēm 220 mm biezumā. Pagraba pārsegumam izmantotie paneļi ir dobie paneļi 220 mm biezumā. Pagraba pārseguma paneļi balstīti uz ēkas nesošajām mūra garensienām, perpendikulāri ēkas garenasij. Lokālas vietās ir pagrabstāva paneļiem ir konstatēts nesošais stiegrojums bez aizsargslāņa. Nepieciešams atjaunot pārseguma bojātos stiegrojuma aizsargslāni, stiegrojumu apstrādāt ar anti korozijas sastāvu, kas

<p>4.6.6. attēls</p> </div> <p>Starpstāvu pārsegumi kāpņu telpā un dzīvokļos ir veidoti no lielformāta saliekamiem paneļiem. Pārseguma paneļiem apsekošanas laikā nav konstatētas plaisas šuvju vietās.</p> <p>Kopumā pagraba un virszemes stāvu pārsegumi, vizuāli vērtējot, ir apmierinoša tehniskā stāvoklī ar lokāliem bojājumiem.</p>

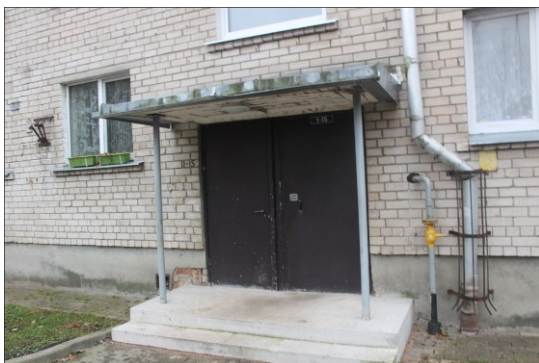
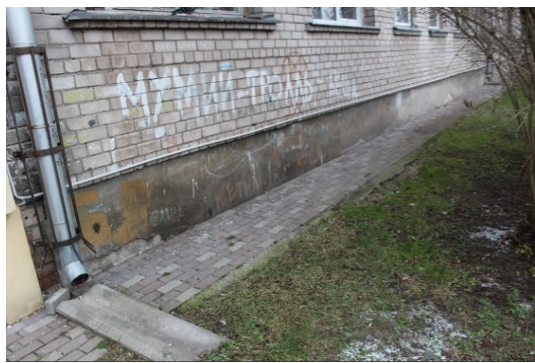
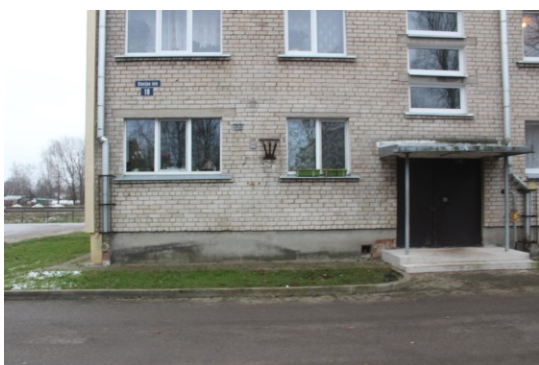
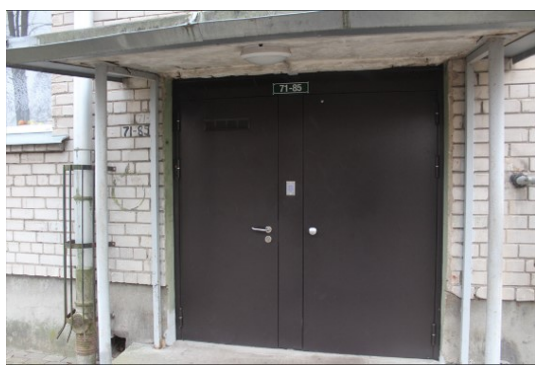
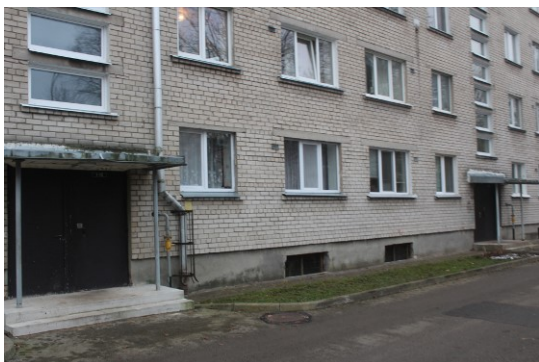
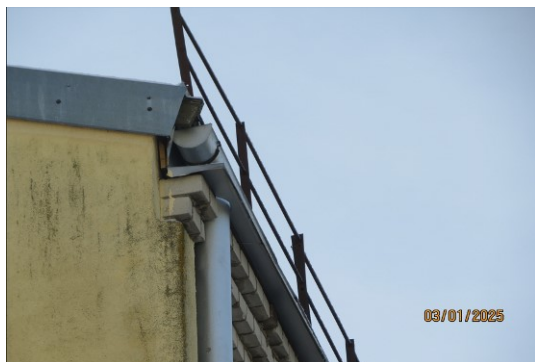
Lietus ūdens notekas no ZR puses tiek savienotas ar pilsētas lietus ūdens kanalizāciju bet no DA puses zem notekam ir uzstādītas betona teknes un lietus ūdens tiek novadīts uz zemes virsmu. Kopumā lietus ūdens novadišanas sistēmas tehniskais stāvoklis uz apsekošanas brīdi vērtējams kā **apmierinošs**.

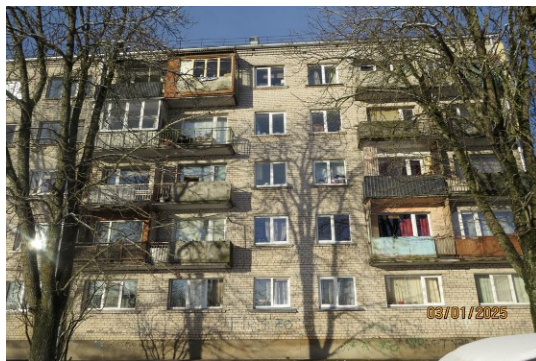
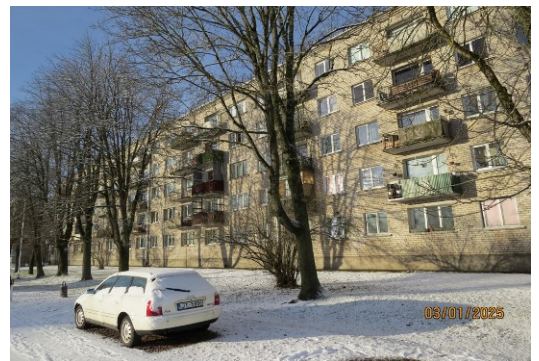
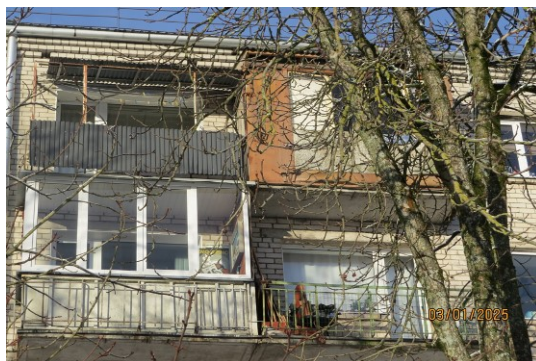
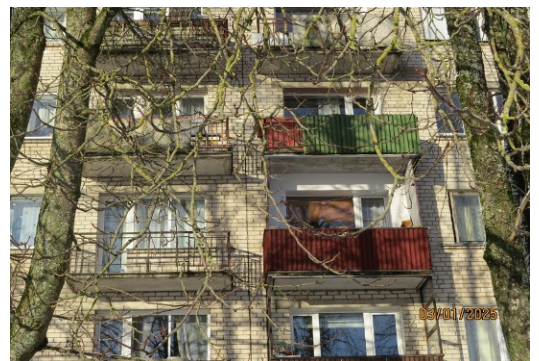
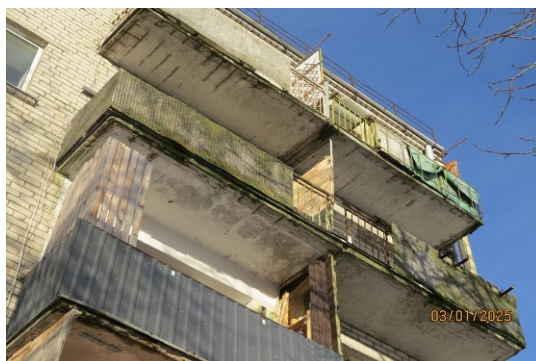
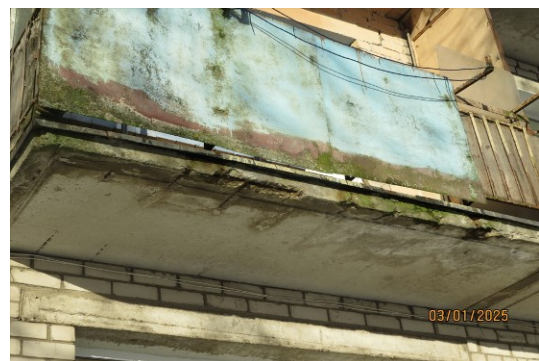
Balkonu dzelzsbetona konstrukcijām ir konstatēti dažāda apjoma ūdens un mitruma infiltrācijas radīti bojājumi, piemēram – nepietiekams betona aizsargslānis plātnes stiegrojumam.

Apsekojot ēkas balkonus ir konstatēts, ka ap 20% no balkona dzelzsbetona plātnēm ir konstatēti maznozīmīgi balkona konstrukciju bojājumi: lokāla mitruma infiltrācija pa balkona plātnes perimetru; lokāli atslāņojusies stiegrojuma aizsargkārtā mazāk kā 0.5 m garumā vienai stiegrai.

60% no balkoniem ir konstatēti papildbojājumi, kuru novēršanai nepieciešams veikt lokālus remontdarbus, lai netiktu pieļauta stāvokļa pasliktināšana: būtiska mitruma infiltrācija dzelzsbetona

plātnes apakšējā plaknē, atslāņojusies stiegrojuma aizsargkārtā un korodējis stiegrojums ne dziļāk kā stiegras dziļumā, betona izdrupumi plātnes perimetrā ne vairāk kā 8 cm no plātnes malas un ne vairāk kā 50% no perimetra garumā.

20% no balkoniem ir konstatēti bojājumi, kuru novēršanai nepieciešams veikt darbietilpīgus remontdarbus vai balkona konstrukciju demontāžu tuvākajā laikā: betona aizsargkārtas atslāņošanās un betona aizsargkārtas izdrupumi ir dziļāki par betona aizsargslāņa biezumu, korodējis stiegrojums; Betona izdrupumi pa plātnes perimetru ir dziļāki par 8 cm no plātnes malām, kopējais bojājumu apjoms ir lielāks par 50% no plātnes perimetra.

Kopumā ēkas balkoniem ir konstatēti raksturīgi bojājumi pa plātnes perimetru, kas radušies bojātas lietusūdens novadsistēmas rezultātā, ūdenim infiltrējoties dzelzsbetona konstrukcijā. Dzelzsbetona plātnes apakšējās daļas stiegrojuma bojājumi radušies, jo stiegrojumam apakšējā plaknē nav izveidota pietiekami bieža betona aizsargkārtā. Belkonu konstrukcijām nepieciešams nodrošināt lietusūdens novadīšanu no balkona virsmas, kā arī atjaunot hidroizolāciju balkona plātnēm. Visus bojājumus nepieciešams novērst atbilstoši bojājumu apjomām. Kopējais stāvoklis vērtējams kā **neapmierinošs**.

Visiem balkoniem ir nepieciešams atjaunot tērauda konstrukcijas norobežojošas margas. Esošās margas un metinājuma vietas ir sarūsējušās.

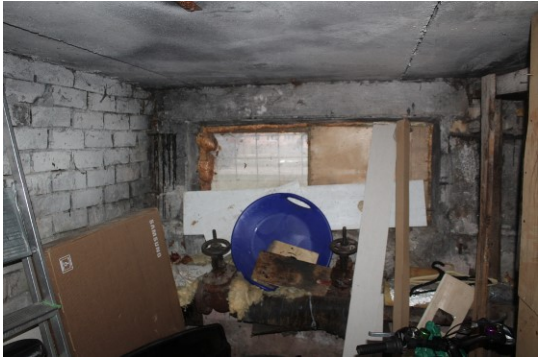
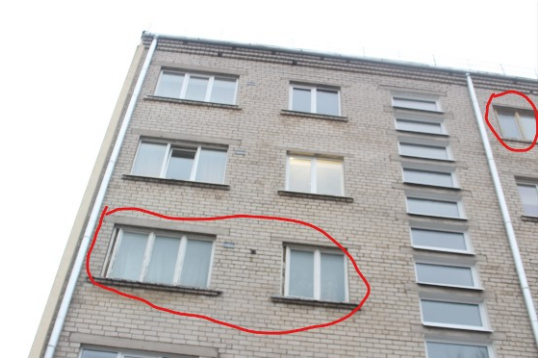
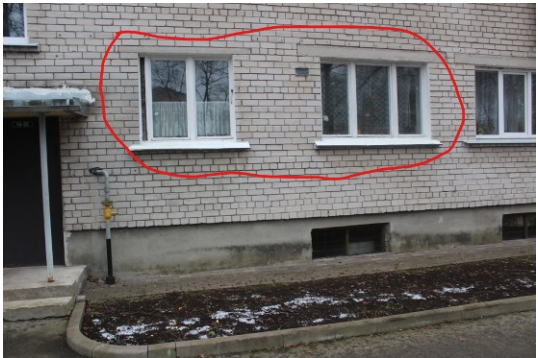
Pagrabstāva līmenī esošie logi garenfasādes pusē (ēkas pagalmā) ir no koka rāmjiem. Logi ir izbūvēti līdz ar cokola apakšu. Tie ir aizklāti ar dažādiem metāla režģiem un aiztaisītas pilnībā ciet ar dažāda veida koka materiāliem no iekšpuses. Visi pagrabstāva logi ir stipri bojāti un netiek lietoti kā gaismas objekts vai vēdināšanas avots. Pagraba logu tehniskais stāvoklis vērtējams kā **neapmierinošs**.

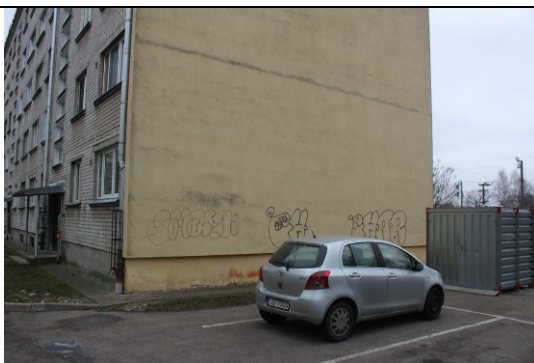
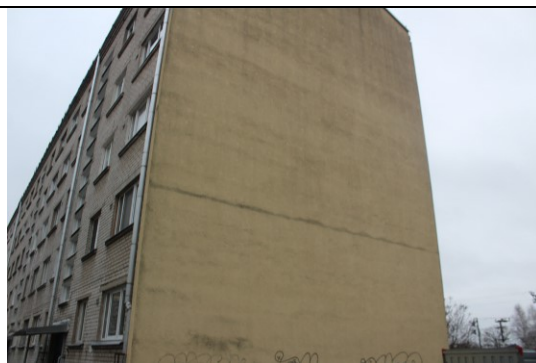
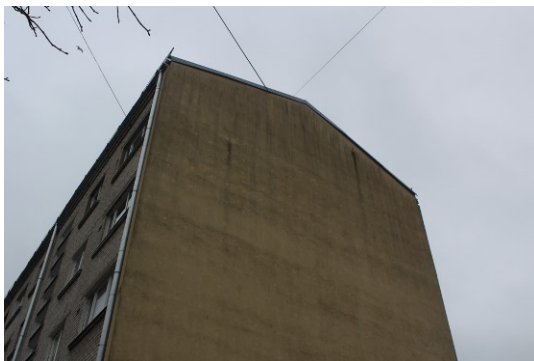
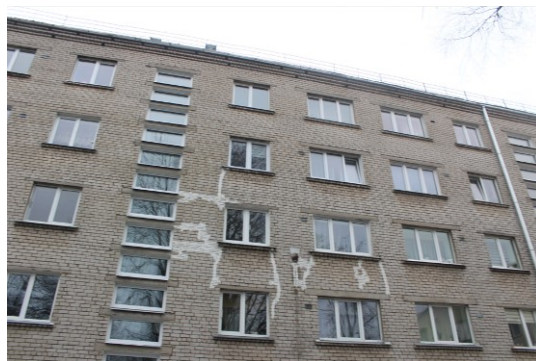
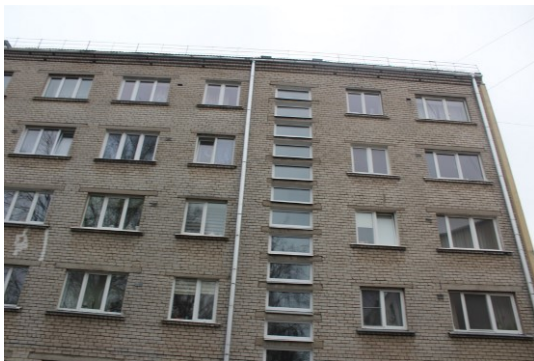
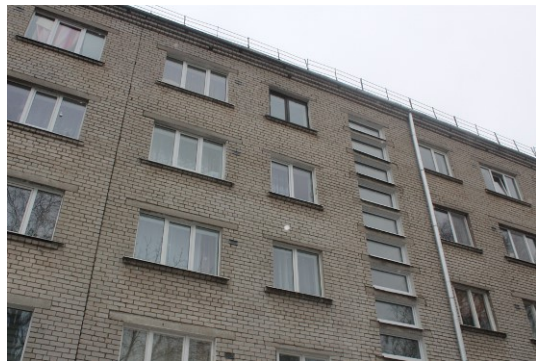
<p>4.18.8. attēls</p> </div>
<p>4.19.</p> <p>4.19.1 fasāžu virsmu apdare; fasāžu detaļas, to materiāls</p>	<p>Ārējā apdare un arhitektūras detaļas</p> <p>Ēkas ārsienas veidotas no silikāta ķieģeļu mūra 510 mm biezumā. Ēkas fasāde izveidota ar dekoratīviem elementiem – zem logiem ir izveidots mūra ķieģeļu izvirzījums zem palodzēm. Ēkas garenfasādēm ar ķieģeļiem ir uzmūrēts jumta dzegas sabiezinājumi. Cokola līmeni apmetuma apdare ir piesūcināta ar mitrumu un tā ietekmēs rezultātā vietām ir konstatēta apmetuma atslāņošana, pelējums. Balkonu margu apdare ir dažāda katram dzīvoklim – nav kopēja estētiska skata. Ir konstatēta patvaļīga būvniecība – balkonu aizstiklošana.</p> <p>Ķieģeļiem novērojami lokāli izdrupumi ēkas ārsienās. Apsekojot ēku no ārpuses tiek konstatētas dažas vecas nelielas plaisas. Pārsvārā visas plaisas ir vertikālas. Konstatētas plaisas ir konstatētas zem logiem. Ir konstatētas vietas, kur plaisām tiek veikti remontdarbi (skatīt attēlā Nr.4.19.4).</p> <p>Kopumā ēkas fasādes tehniskais stāvoklis vērtējams kā apmierinošs ar lokāliem defektiem. Jālikvidē balkonu patvaļīgu aizstiklošanu un jāsakārto balkonu kopējo vienotu izskatu.</p>

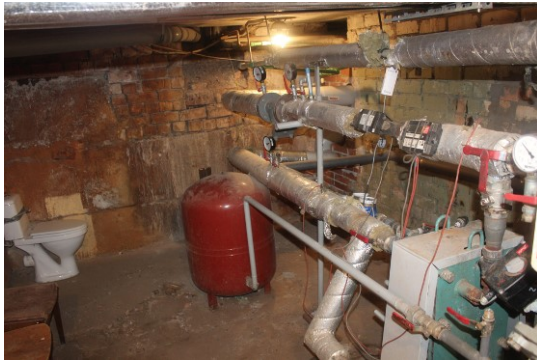
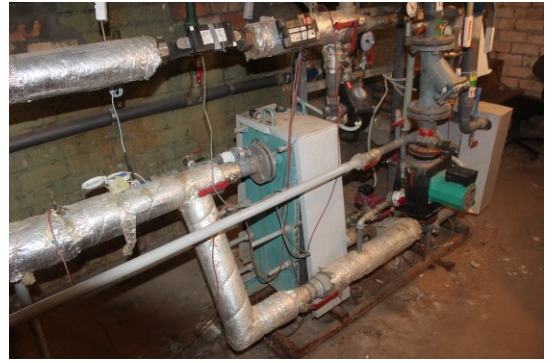
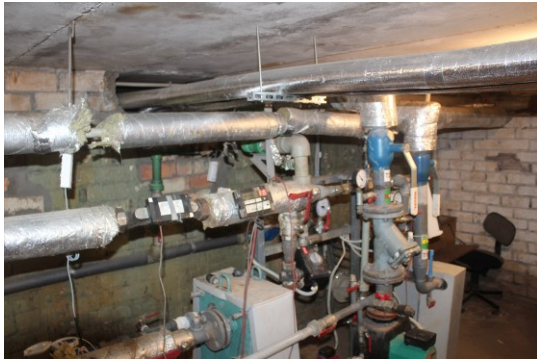
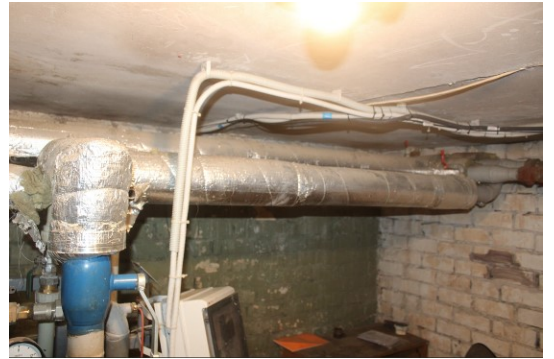
<p>5.2.</p>	<p>Karstā ūdens cauruļvadi, to izolācija, ventīļi, krāni, ūdensmaisītāji, žāvētāji, ar cieto kurināmo apkurināmie ūdens sildītāji, ūdens patēriņa un siltumenerģijas patēriņa skaitītāji un citi elementi</p>
<p>5.2. Iekšējā karstā ūdens ūdensvada sistēma, tīkla shēma, cauruļvadi un sūkņi.</p>	<p>Ēkas karstā ūdens cauruļvadi ir nesen nomainīti pret jauniem visā mājas apjomā. Karstā ūdens caurules siltinātas tikai ēkas pagrabā, izolācija ir jauna.</p> <p>Kopumā karstā ūdens cauruļu sistēma ir <u>apmierinošā</u> tehniskā stāvoklī.</p>

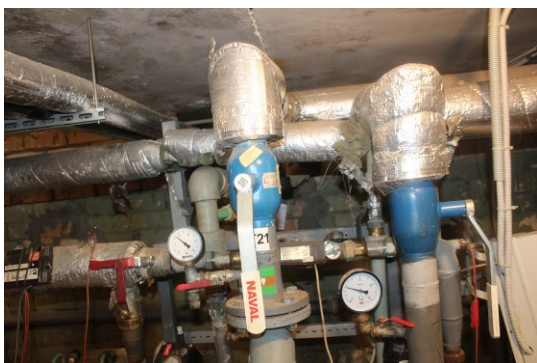
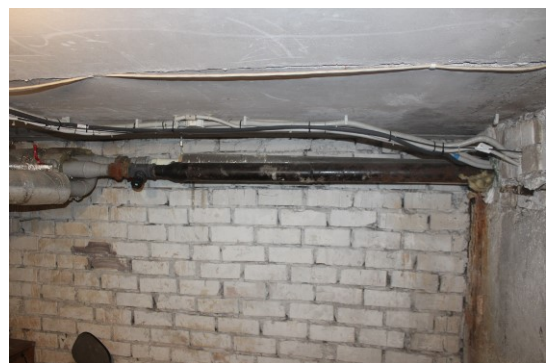
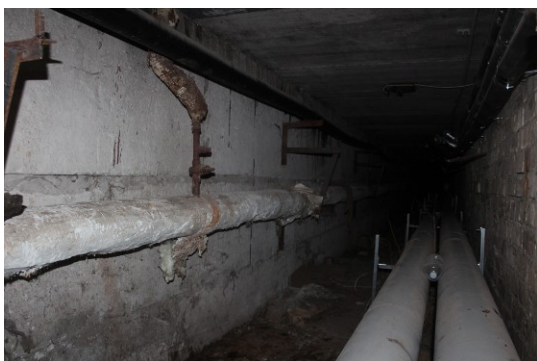
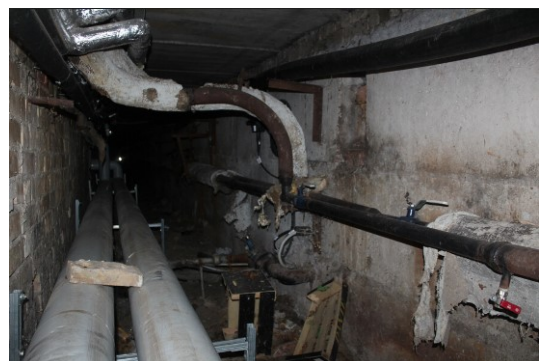
Ēkai veidota centralizēta apkure. Siltummainis izvietots pagraba telpās un nodrošina karstā ūdens un apkures sistēmas uzsildīšanu. Siltummezglā uzstādīta patērētās enerģijas uzskaitē visai ēkai. Ēkai veidota viencauruļu apkures sistēma ar apakšējo sadali. Apkures sistēmā pagrabstāvā pārsvarā saglabāti tērauda cauruļvadi, kā arī pagājušā gadsimta izolācija, kas savas funkcijas pilda ļoti slikti. Sistēmai ir ļoti lieli siltuma zudumi.

<p>5.4.6. attēls</p>
	<p>Kopumā apkures sistēmas tehniskais stāvoklis vērtējams kā neapmierinošs, ieteicams veikt apkures sistēmas atjaunošanu.</p>	
<p>5.5.</p>	<p>Centrālāpkures radiatori, kaloriferi, konvektori un to pievadi, siltuma regulatori</p>	
<p>5.5. Centrālāpkures sildķermeņi, kalpošanas ilgums</p>	<p>Ēkai sākotnēji tika uzstādīti čuguna tipa radiatori, kas atbilstoši telpu lielumam bija lielāka vai mazāka izmēra. Tā kā netika nodrošināta piekļuve dzīvokļos, tad par ēkas kopējo centrālāpkures radiatoru stāvokli nav iespējams spriest. Tomēr ieteicams lemt par sistēmas modernizāciju mainot apkures radiatorus visai ēkai, aprīkojot tos ar alokatoriem.</p> <p>Ēkas kāpņu telpa ir apkurināma un ka apkures elementi ēkas pirmajā stāvā pie vājtvera durvīm tiek uzstādīti veca tipa čuguna radiatori. Lokāli kāpņu telpā ir konstatēti jauni mūsdienīgi radiatoru.</p> <p>Ieteikums – lemt par sistēmas modernizāciju mainot apkures radiatorus visai ēkai.</p> <div style="display: flex; justify-content: space-around;"> <div data-bbox="389 1088 927 1447">
