Tehniskās apsekošanas atzinums

Stacijas iela 34, Olaine

Rīga, 2016. gada 17. oktobrī

Objekta nosaukums, adrese, kad. Nr.: Daudzdzīvokļu dzīvojamā ēka Stacijas iela 34,
Olaine, Ēkas kad. Nr. 8009 001 0316 002

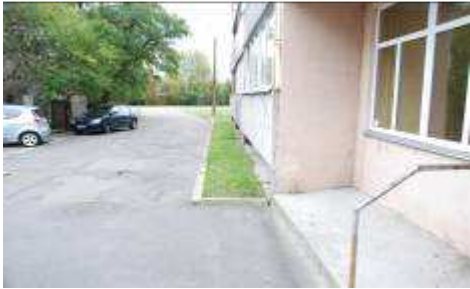
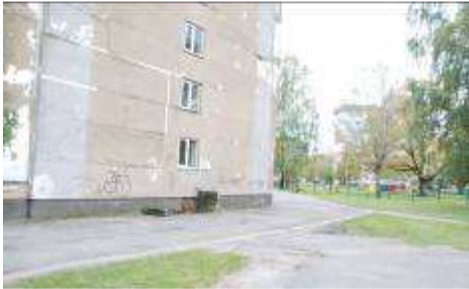
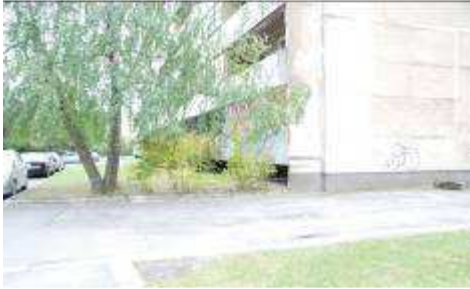
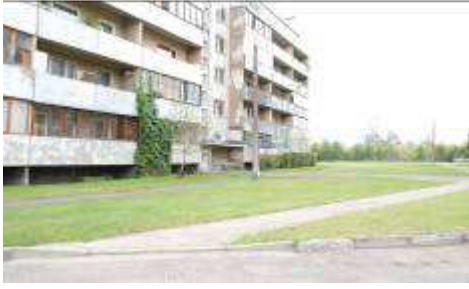
3. Teritorijas labiekārtojums		
3.1	Brauktuves, ietves, celiņi un saimniecības laukumi	
3.1.1 segums, materiāli, apdare	<p>Gar ēkas austrumu fasādi atrodas piebraucamais asfaltbetona ceļš. Ceļa segums ar izsistām bedrēm. Ēkas rietumu fasādes pusē atrodas gājēju celiņš, segums – asfaltbetons, kas vietām apaudzis ar zāli.</p> <p>Piebraucamā ceļa seguma un gājēju celiņā tehniskais stāvoklis vērtējams kā apmierinošs.</p> <div style="display: flex; justify-content: space-around;"> <div style="text-align: center;">

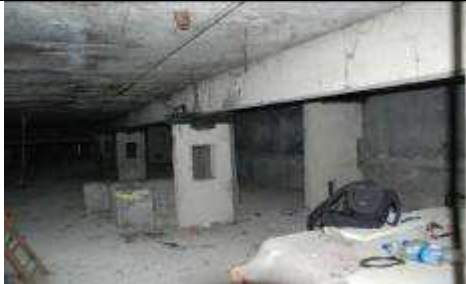
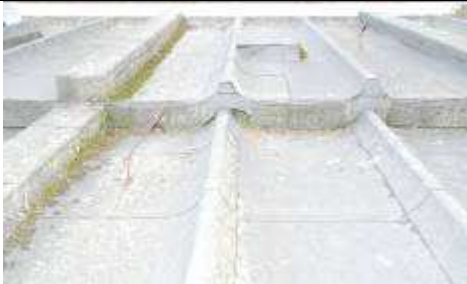
</div> <div data-bbox="850 434 999 463">4.8.10. attēls</div> <p data-bbox="339 499 1342 622">Dzelzsbetona pasijām un atbalsta elementiem vizuāli saredzami būtiski bojājumi vai deformācijas nav konstatējami. Jumta pārseguma paneļiem bojāts aizsargslānis – stiegras atsegtas un korodē.</p> <div data-bbox="359 633 826 918">

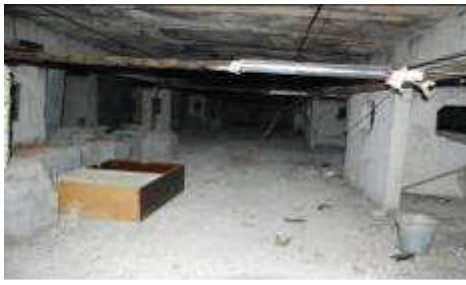
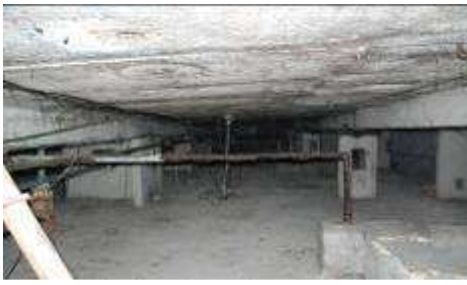
</div> <div data-bbox="354 918 501 947">4.8.11. attēls</div> <div data-bbox="858 633 1326 918"> </div> <div data-bbox="850 918 999 947">4.8.12. attēls</div> <p data-bbox="339 983 1321 1012">Rezultātā ilgās ekspluatācijas laikā plātnēm un sateknes elementiem veidojas caurtecējumi.</p> <div data-bbox="359 1025 826 1308">

</div> <div data-bbox="850 1308 999 1337">4.8.14. attēls</div> <p data-bbox="363 1366 1331 1395">Jumta nesošo (norobežojošo) konstrukciju tehniskais stāvoklis vērtējams kā apmierinošs.</p>

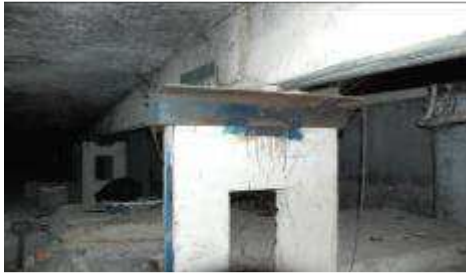
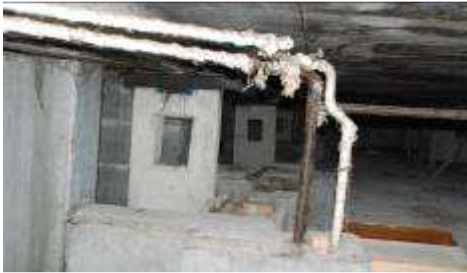
<p data-bbox="172 1444 298 1581">4.8.2. ieseguma veids, konstrukcija un materiāls</p>	<p data-bbox="339 1431 1342 1554">Apsekojamai ēkai jumta segums atjaunots un tas ierīkots no bitumena ruļļu materiāla, kas ir klimatisko apstākļu ietekmē ir saplaisājis un savas funkcijas lokālās vietās nepilda pilnvērtīgi – caurtecējumi, kas redzami ēkas tehniskajā stāvā.</p> <div data-bbox="359 1565 826 1836">

</div> <div data-bbox="850 1836 999 1865">4.8.16. attēls</div> <p data-bbox="339 1883 1342 1960">Virš 5.stāva lodžijām segums ieklāts gan no bitumena ruļļu materiāla, gan no skārda. Skārda segums klimatisko apstākļu ietekmē ar korozijas pazīmēm, savus resursus izsmēlis.</p>	<p data-bbox="1362 1444 1489 1648">40 Segums Vizuālais nolietojums, %</p>

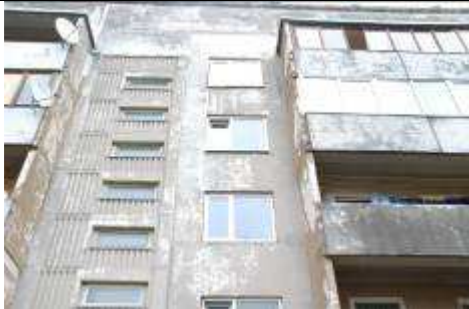
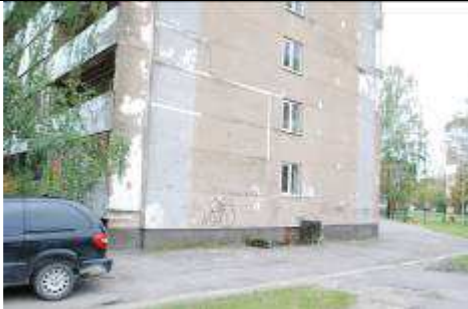
4.13.3. logi, slēgi, balkona durvis: veids, materiāls	<p>Logi apsekojamajai ēkai daļā ir no PVC konstrukcijas rāmjiem ar stikla pakešu pildījumu, bet daļai ēkas tie ir koka ar stiklojumu. Koka logi ar atslāņojušos krāsu. Kāpņu telpās logi koka konstrukcijas ar dubulto stiklojumu.</p> <div data-bbox="360 1608 831 1933" data-label="Image"> </div> <p>4.13.9. attēls</p> <div data-bbox="857 1608 1327 1933" data-label="Image"> </div> <p>4.13.10. attēls</p>	<p>50</p> <p>Vizuālais nolietojums, %</p>

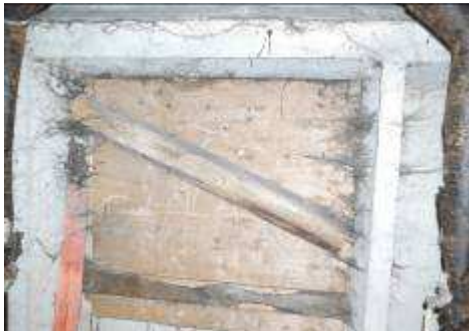
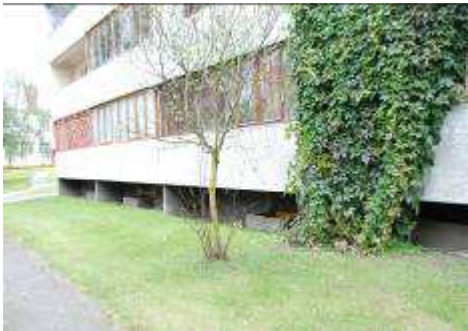
<p>4.13.12. attēls</p> <p>Pagraba ārējā norobežojošajā konstrukcijās ir logu ailes, kas ir aizklātas ar saplāksni vai līdzvērtīgu materiālu. Pagraba logu šahtu konstrukcijas ir izdrupušas un šahtas ir aizbīrušas.</p>

<p>4.13.14. attēls</p> <p>Kopumā logu tehniskais stāvoklis vērtējams kā apmierinošs, izņemot koka rāmju logus, kas morāli un fiziski novecojuši, neatbilst LBN 002-15 „Ēku norobežojošo konstrukciju siltumtehnika” izvirzītajām prasībām un kuru tehniskais stāvoklis vērtējams kā <u>neapmierinošs</u>.</p>

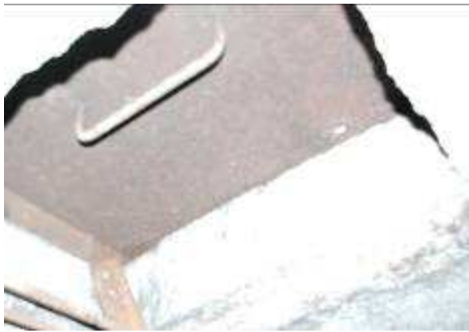
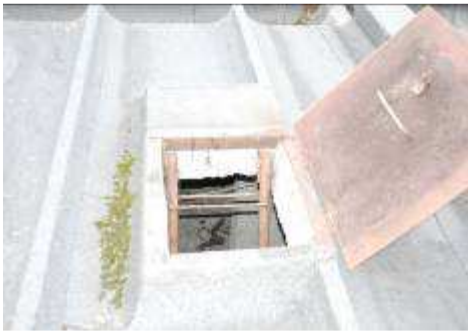
4.13.4 lūkas: veids, materiāls	<p>Jumta lūka apsekojamajai ēkai ir metāla konstrukcijas, lūka neblīva. Tehniskais stāvoklis vērtējams kā <u>neapmierinošs</u>, nepieciešams veikt jumta lūkas nomaiņu.</p>

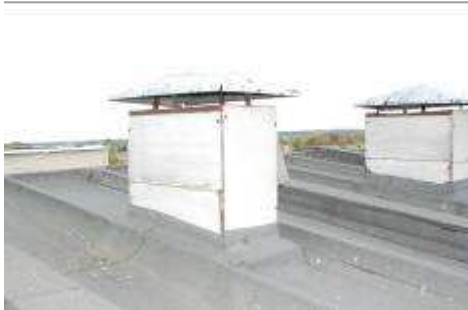
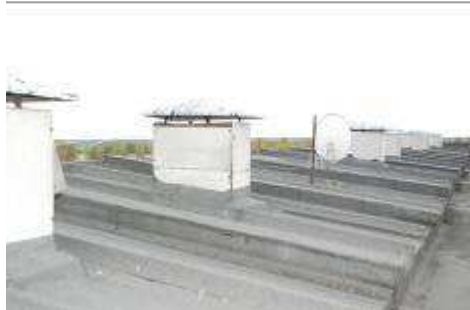
4.16.	Ventilācijas kanāli un šahtas	
4.16.1 veids, materiāls	<p>Apsekojamajai ēkai ir ventilācijas kanāli, kas paredzēti dabīgajai ventilācijai ar izvadu uz jumtu. Vēdināšanas kanāli izvietoti dzelzsbetona elementu šahtās. Vēdināšanas kanāli ir taisnstūrveida formas, bēniņos un uz virs jumta - taisnstūrveida formas, apšūti ar azbestcements plāksnēm un uz jumta tie ir nosegti ar jumtiņiem.</p> <div style="display: flex; justify-content: space-around;">

</div> <p>4.16.1. attēls 4.16.2. attēls</p> <p>Ieteicams demontēt azbestcements lokšņu apšuvumu ventilācijas kanāliem, un aizstāt tos ar apaļskārda elementiem, nodrošinot hermētiskumu, kā arī ierīkot ventilācijas kanālu nosegelementus. Nepieciešams veikt dabiskās ventilācijas kanālu tīrīšanu. Ventilācijas kanālu tehniskais stāvoklis vērtējams kā <u>neapmierinošs.</u></p> <p>Bēniņos nepieciešams izbūvēt papildus ventilāciju. Rekomendējams ventilācijas atvērumus izveidot ēkas fasādē tehniskā bēniņu stāva līmenī. Atvērumu skaitu un lielumu izstrādāt vienkāršotās fasādes atjaunošanas projektā. Bēniņu ventilācijas nodrošinājums <u>neapmierinošs.</u></p>	60 Vizuālais nolietojums, %

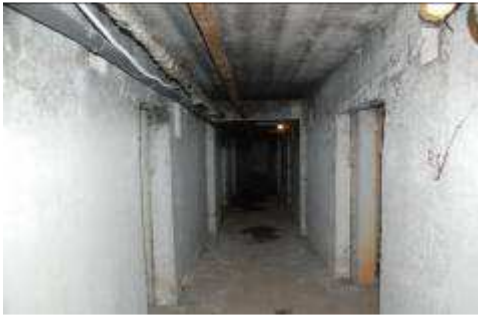
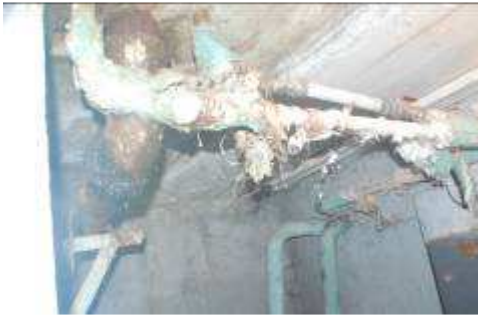
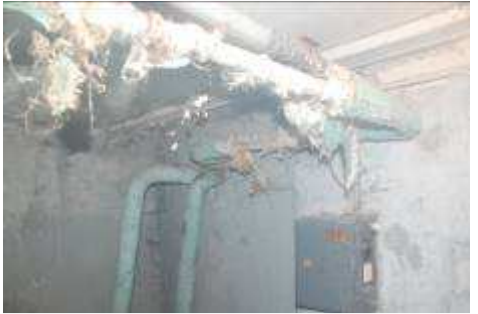
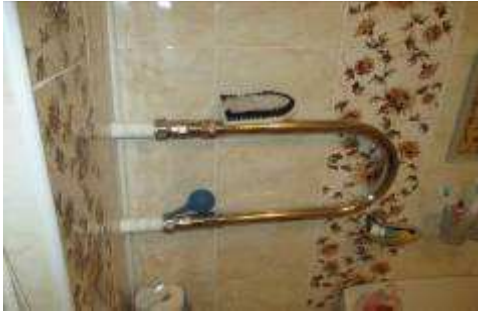
5.2. Iekšējā karstā ūdens ūdensvada sistēma, tīkla shēma, cauruļvadi un sūkņi.	<p>Karstā ūdens cauruļvadu sistēma izbūvēta no tērauda caurulēm. Ventiļi ūdensapgādei nomainīti lokāli uz lodveida ventiļiem. Laika gaitā caurules aizkalķojušās. Karstā ūdens sistēma neefektīva. Caurules ar novecojušu siltumizolāciju, kas lokāli mainīta uz akmens vates čaulām. Ņemot vērā, ka karstā ūdens cirkulācija norit cauru gadu, ir ļoti lieli siluma zudumi sistēmā, ko apmaksā iedzīvotāji. Vannas istabās uzstādīti dvieļu žāvētāji, kas lokāli mainīti uz nerūsējošā tēraudā elementiem, bet lokāli saglabājušiem no melnā metāla.</p> <div style="display: flex; justify-content: space-around;"> <div style="text-align: center;">

<p>5.2.4. attēls</p> </div> </div> <p>Ūdens patēriņa skaitītājs katrā dzīvoklī un uz visu ēku viens kopējais aukstā ūdens skaitītājs. Karstā ūdens apgādes sistēmas tehniskais stāvoklis vērtējams kā <u>neapmierinošs</u>.</p>	<p>40</p> <p>Vizuālais nolietojums, %</p>
