Tehniskās apsekošanas atzinums

Daudzdzīvokļu dzīvojamā ēka, Zemgales ielā 22, Olaine

2024. gada decembris

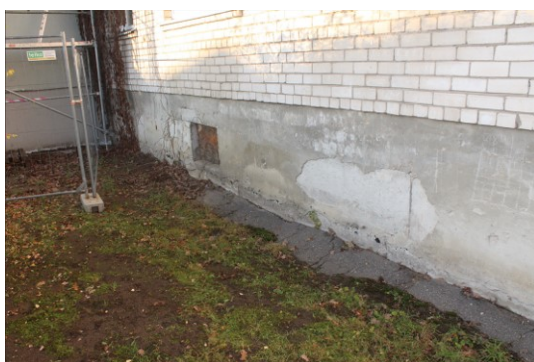
4.1.13. attēls

Ēkas D un DA fasādē ir izbūvēta betona apmale, bet ēkas ZR fasādē pie ēkas pieslēdzas esošais piebraucamais ceļš no asfaltbetona seguma. Esoša betona apmale D un DA fasādes pusē ir apsūņojusi, apaugusi, izdrupusi un lokāli deformējusi. Apsūņumi norāda uz paaugstinātu mitrumu un sārmainumu. Pamatnes deformācijas norāda uz grunts sēšanu. No pagrabstāva puses apsekošanas laikā nav konstatētas pamatu sēšanas pazīmes. Minimālas plaisas ir konstatētas uz ēkas fasādēm.

Kopumā pamatu tehniskais stāvoklis vērtējams kā **apmierinošs**. Mehāniskā noturība un stabilitāte vizuāli ir atbilstoša pašreizējām iedarbēm. **Ieteicams veikt pamatu virsmu apdares atjaunošanu, tai skaitā siltināšanas darbus un hidroizolācijas atjaunošanas darbus. Ieteicams atjaunot betona**

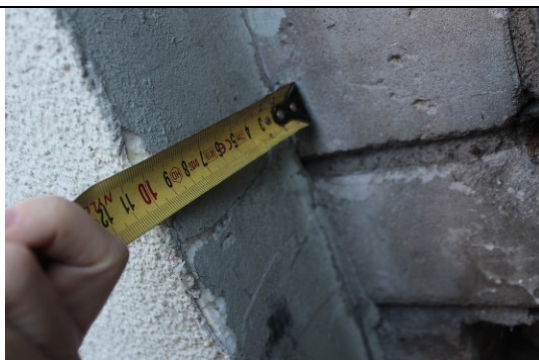
4.5.5. attēls

4.5.2 siltumizolācijas materiāls, stāvoklis	<p>Silikāta ķieģeļu sienu (510 mm) siltuma caurlaidības koeficients $1,38 \text{ W/(m}^2\cdot\text{K)}$, kas ir nepietiekoša. Spēkā esošā būvnormatīvā pielikumā 3.tabulā dzīvojamās ēkās ārsienu siltuma caurlaidības koeficientam jābūt $0,23 \text{ W/(m}^2\cdot\text{K)}$. Ārsienu siltumpretestība neatbilst LBN 002-19 “Ēku norobežojošo konstrukciju siltumtehnika” izvirzītajām prasībām.</p> <p>Ēkas sānu fasādes ir nosiltinātas ar 100 mm putupolistirola siltumizolāciju. Doto risinājumu var saglabāt un uzskatīt ka risinājums atbilst LBN 002-19 “Ēku norobežojošo konstrukciju siltumtehnika” izvirzītajām prasībām. Veicot ēkas fasādes atjaunošanu obligāti jāparbauda izolācijas atbilstību mūsdienu prasībām veicot ēkas pagaidu sertifikāta aprēķinus.</p> <div data-bbox="397 1339 933 1697" data-label="Image"> </div> <div data-bbox="411 1697 539 1724" data-label="Caption">4.5.1. attēls</div> <div data-bbox="965 1339 1508 1697" data-label="Image"> </div> <div data-bbox="976 1697 1104 1724" data-label="Caption">4.5.2. attēls</div> <div data-bbox="397 1731 933 2089" data-label="Image"> </div> <div data-bbox="411 2089 539 2116" data-label="Caption">4.5.3. attēls</div> <div data-bbox="965 1731 1508 2089" data-label="Image"> </div> <div data-bbox="976 2089 1104 2116" data-label="Caption">4.5.4. attēls</div>

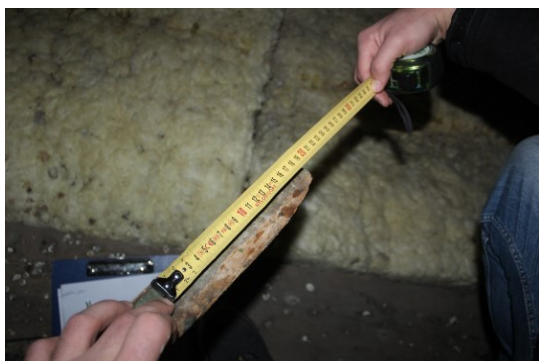
4.5.7. attēls

Ēkas bēniņu pārsegumam ir konstatēts siltumizolācijas slānis no beramas vates. Vates biezums pārsvarā ir 150 mm. Vietām siltumizolācijas slānis ir bojāts – ekspluatācijas laikā siltumizolācijas slānis paliek nevienmērīgs. Šobrīd esošais siltumizolācijas biezums neatbilst LBN 002-19 prasībām (Siltuma caurlaidības koeficients U_{RM} maksimāli pieļaujama vērtībai pārsegumam, kas saskaras ar āra gaisu, maksimāli jābūt $0,20 \text{ W}/(\text{m}^2\text{K})$). Nepieciešams atjaunot bojātas vietas, izlīdzināt esošo siltumizolācijas slāni un pieberot siltumizolāciju līdz atzīmei 300 mm. Konstatētais siltumizolācijas risinājums **neatbilst LBN 002-19 „Ēku norobežojošo konstrukciju siltumtehnika” izvirzītajām prasībām.**

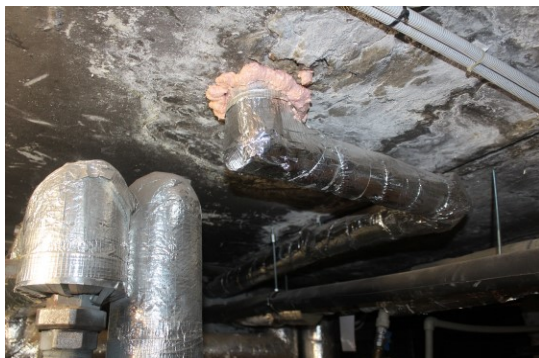
4.6.1. attēls

Tiek konstatēts, ka ekspluatācijas laikā izveidoti atvērumi stāvvadam, kanalizācijai un apkurei, dēļ tā dažās vietās tika izurbti caurumi pagrabstāva pārseguma paneļos. Daļa no pārseguma atvērumiem ir aiztaisīta tikai ar pūtam, daļai tika izmantota remontjauva. Ieteicams visus izveidotus atvērumus aizpildīti ar remontjauvu.

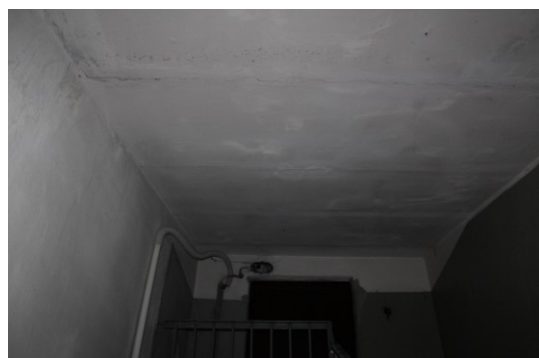
4.6.8. attēls

Starpstāvu pārsegumi kāpņu telpā un dzīvokļos ir veidoti no lielformāta saliekamiem paneļiem. Pārseguma paneļiem apsekošanas laikā nav konstatētas plaisas šuvju vietās. Kāpņu telpās pēdējos stāvos pārsegumiem ir konstatēti nelieli lokāli mitruma bojājumi – satecējumi. Bojājumu cēlonis – vecs jumta segums. Jumta segums ir nomainīts un jauni satecējumi vairs nav konstatēti.

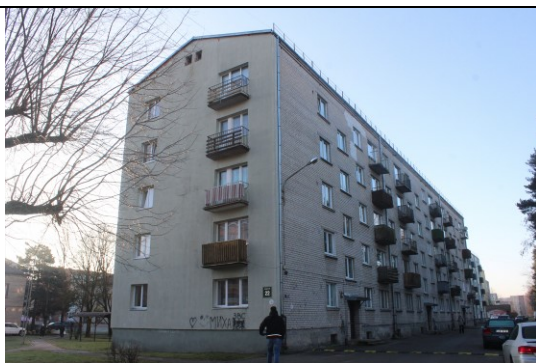
4.9.1. attēls

4.9.	Balkoni, lodžijas, lieveņi, izbūves un piebūves
4.9.1 izbūves - balkonu, lodžiju, un, erkeru un rizalītu, uzjumteņu, konstrukcija un materiāls	<p>Apsekojamajai ēkai balkoni izvietoti ēkas ZR, un DA fasādēs. Balkonu nesošo konstrukciju veido dzelzsbetona plātne, kas pa perimetru balstīta tērauda profiliem un iespīlēta ēkas mūra sienā.</p> <p>Visām balkonu konstrukcijām konstatēti korozijas radīti bojājumi tērauda profiliem, kuros balstīta balkona dzelzsbetona plātne. Tērauda profilu nepieciešams attīrīt no korozijas un pārklāt ar aizsargpārklājumu. Balkonu dzelzsbetona konstrukcijām ir konstatēti arī dažāda apjoma ūdens un mitruma infiltrācijas radīti bojājumi, piemēram – nepietiekams betona aizsargslānis plātnes stiegrojumam.</p> <p>Apsekojot ēkas balkonus ir konstatēts, ka ap 20% no balkona dzelzsbetona plātnēm ir konstatēti pamatojājumi (nesošais tērauda profils ar koroziju) un maznozīmīgi bojājumi: lokāla mitruma infiltrācija pa balkona plātnes perimetru.</p> <p>42% no balkoniem ir konstatēti papildbojājumi, kuru novēršanai nepieciešams veikt lokālus remontdarbus, lai netiktu pieļauta stāvkla pasliktināšana: būtiska mitruma infiltrācija dzelzsbetona plātnes apakšējā plaknē, atslāņojusies stiegrojuma aizsargkārtā un korodējis stiegrojums ne dziļāk kā stiegras dziļumā, caursūkšanās pazīmes.</p> <p>38% no balkoniem ir konstatēti bojājumi, kuru novēršanai nepieciešams veikt darbietilpīgus remontdarbus vai balkona konstrukciju demontāžu tuvākajā laikā: betona aizsargkārtas sairums; korozijas radīti bojājumi stiegrojumam, betona aizsargkārtas izdrupumi ir dziļāki par betona aizsargslāņa biezumu; lokāli betona plātnes izdrupumi dziļāki par pusi no plātnes biezuma.</p> <p>Visiem balkoniem ir nepieciešams atjaunot tērauda konstrukcijas norobežojošas margas. Esošās margas un metinājuma vietas ir sarūsējušas.</p> <p>Kopumā ēkas balkoniem ir konstatētas raksturīgas šīs sērijas balkonu konstrukcijas bojājumi – tērauda nesošo profilu un betona korozijas bojājumi, kas radušies atmosfēras graujošas iedarbības rezultātā. Dzelzsbetona plātnes apakšējās plaknes stiegrojuma bojājumi radušies, jo stiegrojumam apakšējā plaknē lokālās vietās nav izveidota pietiekami bieza betona aizsargkārtā, kā arī daļai balkonu konstrukciju bojāta hidroizolācija, kā rezultātā notiek ūdens infiltrācija balkona konstrukcijās. Kopējais stāvkla ir vērtējams kā neapmierinošs. Nepieciešams veikt balkona konstrukcijas, nesošo profilu un norobežojošo konstrukciju atjaunošanas darbus.</p>

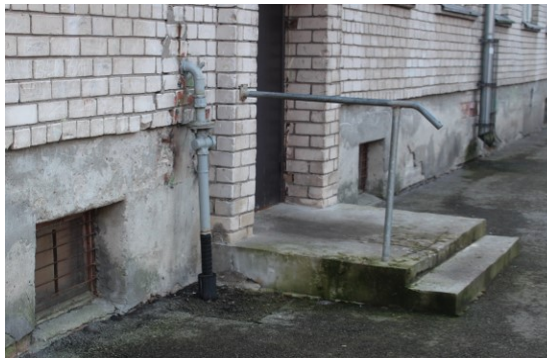
4.9.12. attēls

Ieejas mezglu segums veidots no monolīta dzelzsbetona plātnes ar pakāpienu. Plātnēm lokālas vietās ir konstatētas plaisas, izdrupumi un nelīdzenumi. Betons ir bojāts no mitruma un temperatūras ilgstošās svārstības ietekmēs. Kopumā lieveņa tehniskais stāvoklis vērtējams kā **daļēji apmierinošs**. Veicot ēkas

atjaunošanas darbu, ieteicams ieejas mezgliem veikt atjaunošanas darbus.

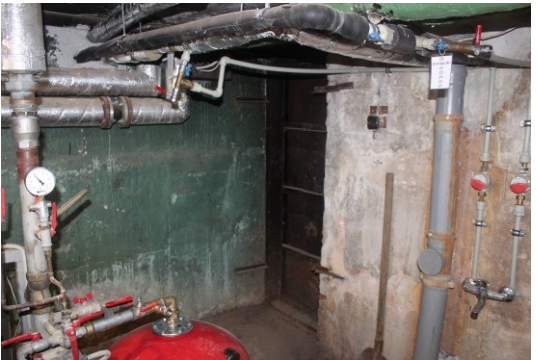
<p>5.2.1. attēls</p> </div> <div style="width: 50%;">

<p>5.1.10. attēls</p>
<p>5.2.</p>	<p>Karstā ūdens cauruļvadi, to izolācija, ventiļi, krāni, ūdensmaisītāji, žāvētāji, ar cieto kurināmo apkurināmie ūdens sildītāji, ūdens patēriņa un siltumenerģijas patēriņa skaitītāji un citi elementi</p>	
<p>5.2. Iekšējā karstā ūdens ūdensvada sistēma, tīkla shēma, cauruļvadi un sūkņi.</p>	<p>Ēkas karstā ūdens cauruļvadi ir nesen nomainīti pret jauniem visā mājas apjomā. Karstā ūdens caurules siltinātas tikai ēkas pagrabā, izolācija ir jauna.</p> <p>Kopumā karstā ūdens cauruļu sistēma ir apmierinošā tehniskā stāvoklī.</p> <div style="display: flex; flex-wrap: wrap;"> <div style="width: 50%;">
