Tehniskās apsekošanas atzinums

Daudzdzīvokļu dzīvojamā ēka, Zemgales iela 8, Olaine, Olaines novads.

Jelgava, 2023. gada novembrī

Daudzdzīvokļu dzīvojamā ēka, kad.nr. 8009 002 0703 001, Zemgales iela 8, Olaine Olaines novads.

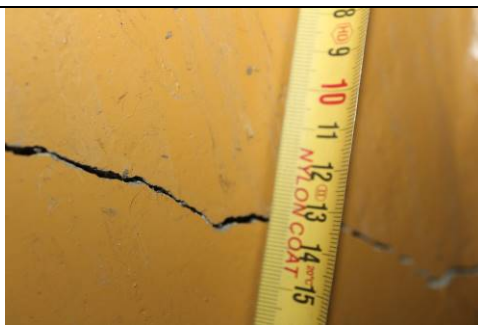
4.1.5.attēls

<p>Nesošajām sienām un kolonnām pamatu un pamatnes sēšanās vai citas deformācijas, kas liecinātu par pamatu konstrukcijas deformācijām, uz apsekošanas brīdi netika novērota. Kopumā ēkas pamatu un pamatnes tehniskais stāvoklis vērtējams kā apmierinošs.</p> <p>Visās kāpņu telpas pasnesošās sienās konstatētas horizontālas/diagonālas plaisas starp sienas konstrukciju un kāpņu laidu 1.stāvā. Zem pašnesošām sienām izbūvēts lentveida pabetonējuma pamats.</p>

Plaisas veidojušās lielā laika posmā, jo novērotas dažādas plaisu aizdares. Plaisu cēlonis uzskatāms kā pamatnes deformācijas zem pašnesošajām sienām – nevienmērīgās sēšanās, bet ņemot vērā, ka pašnesošās sienas veic tikai norobežojošo konstrukciju funkcijas un uzņem tikai pašsvara slodzes, novērotā deformācija neietekmē ēkas nesošo konstrukciju.

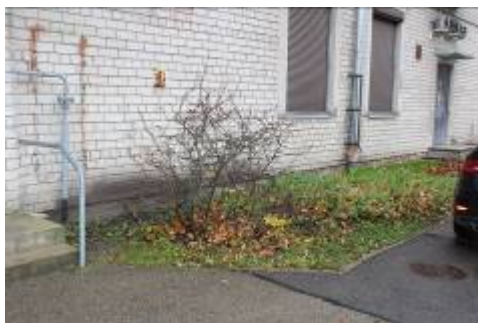
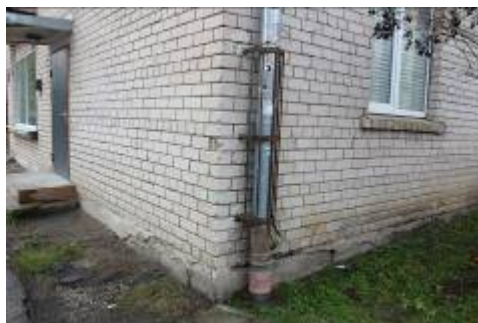
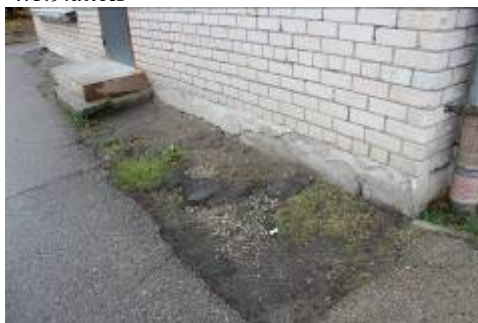
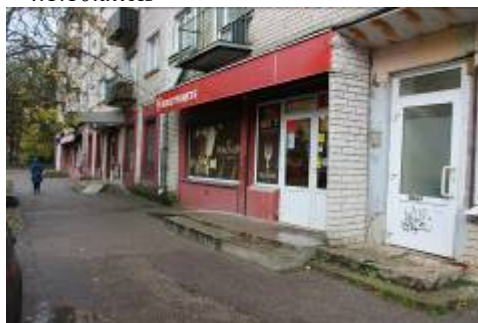
Ēka bez speciāli izbūvētas pamatu apmales. Ēkas galvenajā fasādē uz ceļa pusi pamatu apmalītes funkciju pilda asfaltbetona segums, kas izbūvēts līdz pat pamatiem. Nelielais, veidotais seguma slīpums nodrošina lietus ūdens novadīšanu no ēkas lietus notekcaurulēm. Ēkas iekšpagalmā līdzīgi, bet zaļajā zonās nav izbūvēta pamatu apmale, tādējādi tehniskais stāvoklis vērtējams **kā neapmierinošs**.

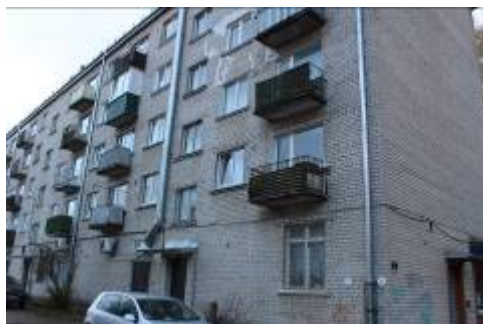
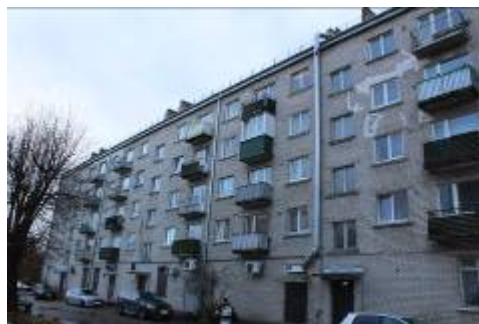
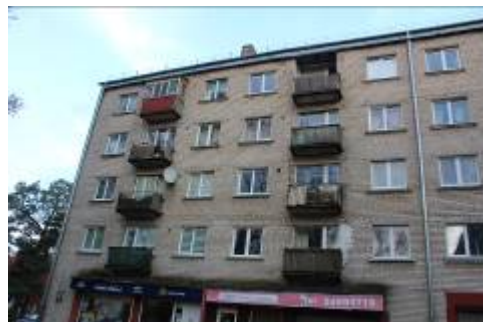
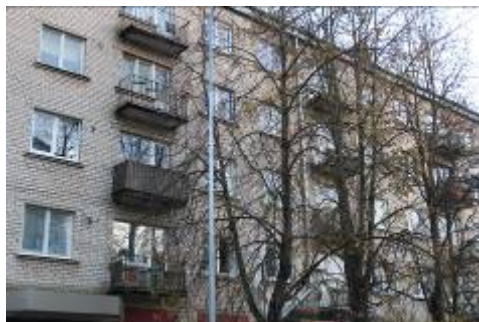
Ārsienas veidotas no izšuvota 510 mm bieza silikātķieģeļu mūra, veidojot ārējo apdari. Ēkas vidū, tās garenvirzienā no 2.stāva līdz 5.stāva, veidotas iekšējā nesošās sienas no 380 mm bieza silikātķieģeļu mūra. Kāpņu telpas sienas arī mūrētas kā iekšējās nesošās ar biezumu 380 mm. Kāpņu telpās sienās izbūvēti ventilācijas kanāli.

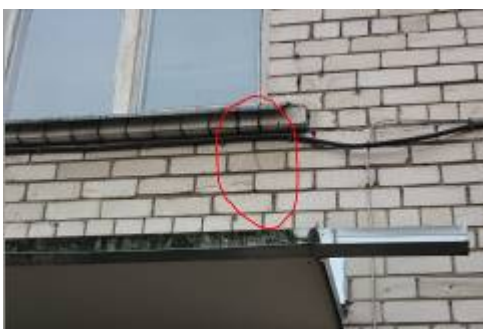
4.2.7.attēls

Ārējām nesošām sienām lokālās vietās novērojamas vertikālas/diagonālas plaisas balkonu balstījuma vietās. Plaisas izcelsme balstu vietā skaidrojama no paaugstināta mitruma, kas sasalšanas rezultātā izplešas.

<p>4.2.9. attēls</p>   <p>4.2.10. attēls</p> <p>Būtiskas nesošo sienu konstrukciju deformācijas nav fiksētas, kas ietekmētu ēkas nesošo sienu nestspēju. Kopumā ēkas nesošo sienu tehniskais stāvoklis vērtējams kā apmierinošs. Lai novērstu turpmāko plaisu progresēšanu/atvēršanos nepieciešams veikt to nostiprināšanu un aizdari.</p>

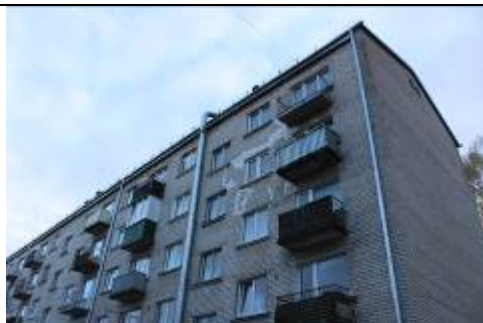
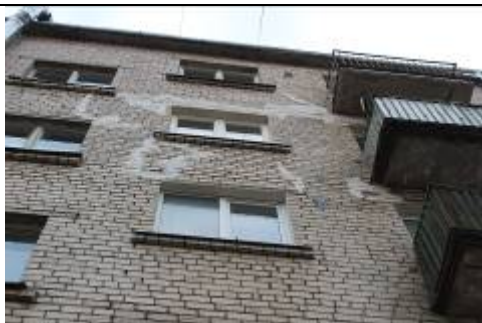
Ārsienu, silikāta ķieģeļu apdares mūra šuvju aizdare veidota no mūrjavas. Lokālas vietās vides ietekmē notikusi neliela šuvju un ķieģeļu erozija. Vietām ēkai šuvju remonts/aizdarināšana veikta.

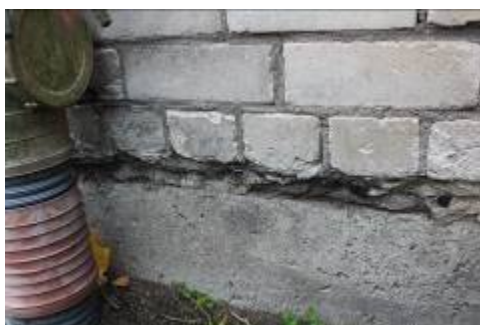
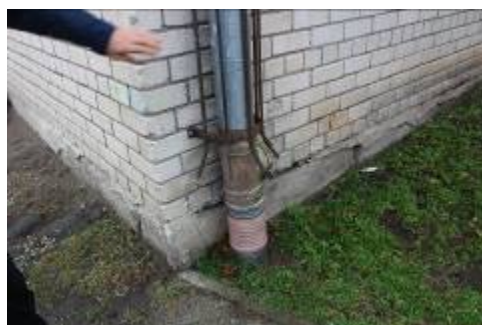
No ēkas ārpusē apsekošanas laikā novērota bituma veidota horizontālā hidroizolācija zem ārējām nesošajām mūra sienām. Vertikālā hidroizolācija novērota netika.

Ņemot vērā, faktu, ka nav novērojami mitruma veidoti bojājumi pirmā stāva norobežojošajā konstrukcijā, var pieņemt, ka **horizontālā hidroizolācija ir apmierinoša tehniskā stāvoklī**. Vertikālā hidroizolācija ēkai bez pagrabstāva nav tik būtiski, pieņemot, ka gruntsūdeņi nav agresīvi.

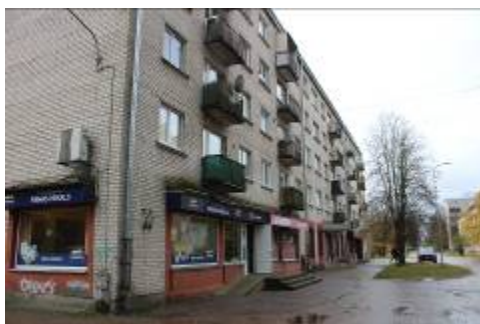
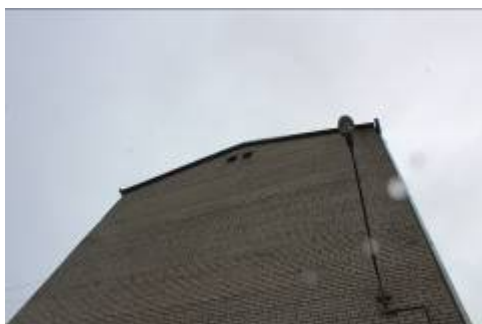
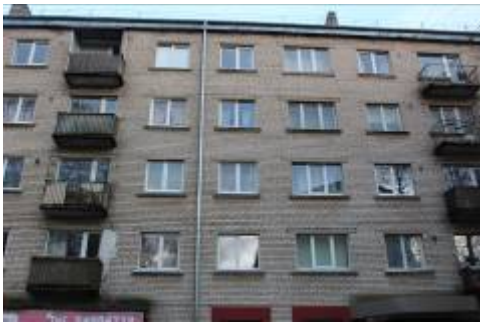
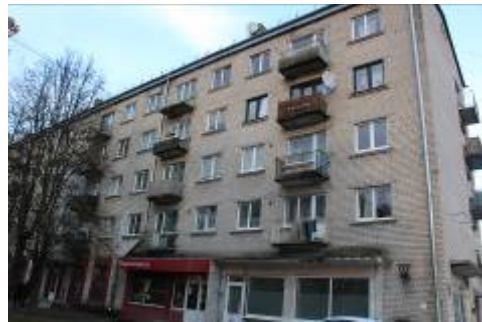
Silikāta ķieģeļu sienu (510mm) siltuma caurlaidības koeficients $1.25 \text{ W(m}^2\text{*K)}$, kas ir nepietiekami. Ārsienas siltumpretestība **neatbilst LBN 002-19 „Ēku norobežojošo konstrukciju siltumtehnika” izvirzītajām prasībām.**

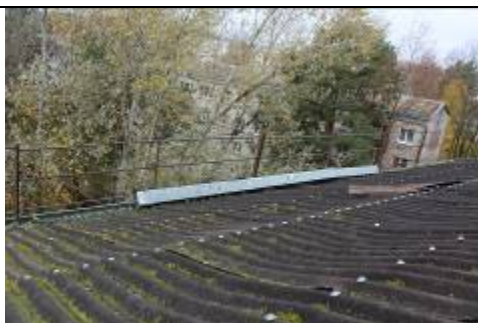
4.8.7. attēls

4.8.2. jumta ieseguma veids, konstrukcija un materiāls	<p>Uz dzelzsbetona spārēm ar soli ~530 mm ir piestiprināts koka horizontāls šķērslojums, uz kura uzklāts viļņots bezazbesta lokšņu jumta segums. Esošais jumta segums netiek ieklāts pēc tehnoloģijas (netika ieklāta pretkondensāta plēve) un kā rezultāta ekspluatācijas gaitā segums ir apsūņojies.</p> <p>Jumta klājs būtiski deformējies, kur starp latojumu būtiski izliecies klimatisko apstākļu ietekmē. Jumta slaiduma un pieslēguma vietas un kore iesegtas ar skārdi, kas vietām neblīvas.</p>	<p>80</p> <p>Vizuālais nolietojums, %</p>

Ņemot vērā augstāk minēto secinām, **ka jumta seguma tehniskais stāvoklis vērtējams kā neapmierinošs**, ar tendenci pasliktināties un lokāli bojāt nesošās konstrukcijas.

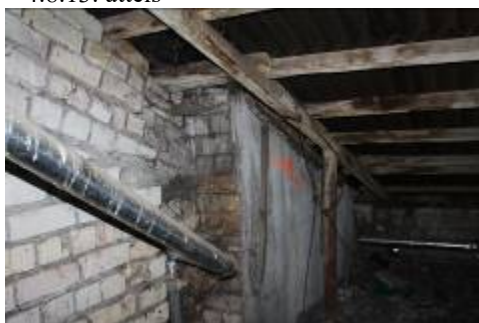
4.8.15. attēls

Jumta latojumam novērotas mitruma pazīmes no bēniņu telpās puses, kā arī jumta segumā atvērumu, pa kuriem iekļūst nokrišņi.

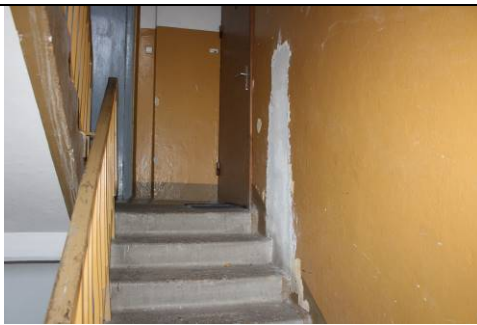
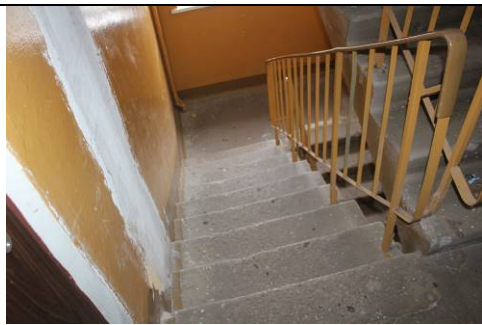
Visās kāpņu telpās kāpņu laidam no vējtvera uz 1.stāvu novēroti būtiski bojājumi. Kāpieni, kas nobalstīti pašnesošo sienā, sēšanas rezultātā ir deformējušies, veidojot kritumu uz kāpņu telpas vidu. Kāpņu telpā segums lokālas vietās bojāts – izdrupis un nonesāts.

Kopumā kāpņu tehniskais stāvoklis vērtējams kā **apmierinošs, izņemot bojāto kāpņu laidu no vējtvera uz 1.stāvu**

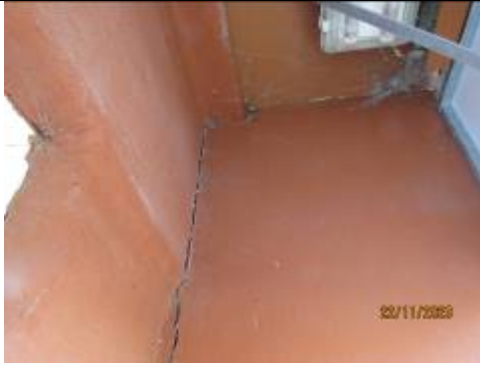
Ēkas galvenajā fasādē – uz ceļa pusi konstatētas viena ķieģeļa biezumā starpsienas. Starpsienas pielaiduma vietā pie ārējās mūra sienām saduršuvē konstatēta vertikāla plaisa. Ņemot vērā, ka tas neietekmē nesošo konstrukciju stāvokli, tad uzskatāms ka tehniskais stāvoklis ir kā **apmierinošs, bet nepieciešams veikt starpsienas nostiprināšanu vai demontāžu**.

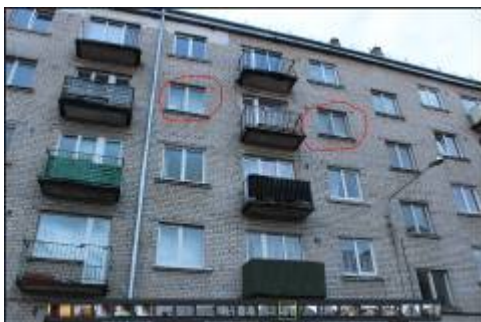
novecojoši un neatbilst LBN 002-19 “Ēku norobežojošo konstrukciju siltumtehnika” prasībām, un kuru tehniskais stāvoklis vērtējams kā neapmierinošs.

4.13.1. attēls. Koka logi

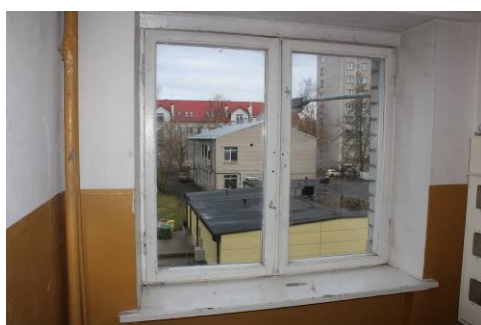
Kāpņu telpās. Logi ir no koka rāmjiem ar dubulto stiklojumu, tādējādi uzskatāms, ka neatbilst LBN 002-19 “Ēku norobežojošo konstrukciju siltumtehnika” prasībām.

4.13.5. attēls. Koka logi kāpņu telpās

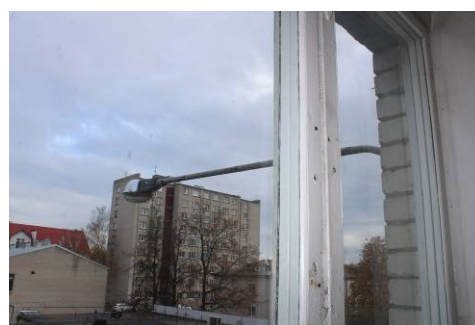
4.13.6. attēls. Koka logi kāpņu telpās

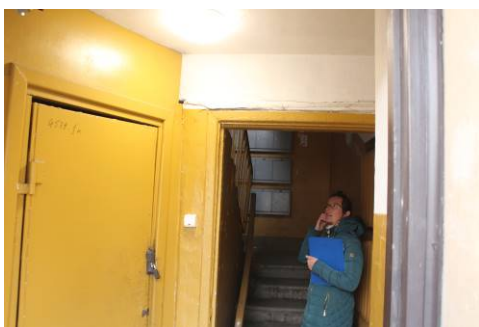
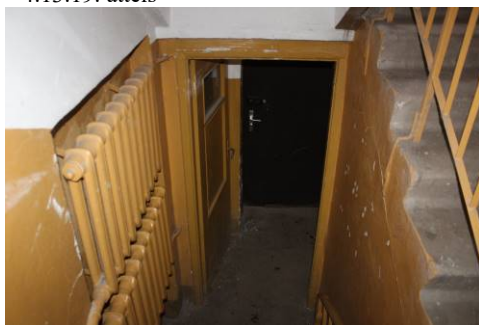
Vējtveru un palīgtelpu durvis 1.stāvā ēkā ir no koka konstrukcijas. Durvis fiziski un morāli ir novecojuši tomēr pilda savu pamatfunkciju līdz ar to tehniskais stāvoklis vērtējams kā apmierinošs.
