Tehniskās apsekošanas atzinums

Zemgales iela 28, Olaine, LV-2114, kad. Nr. 8009 002 0718 001.

Rīga, 2020. gada janvāris

Daudzdzīvokļu dzīvojamā ēka, Zemgales iela 28, Olaine, LV-2114, zemes vien. kad. apz. 8009 002
0718 001

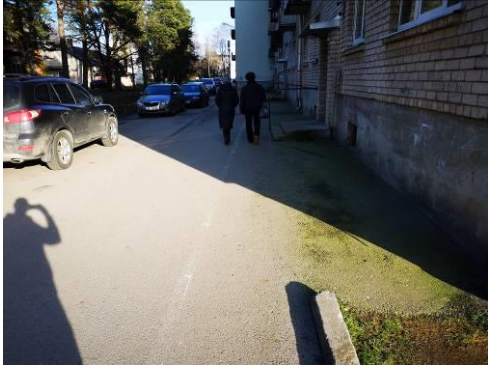
<p>3.1.1. attēls</p>

3. Teritorijas labiekārtojums		
3.1	Brauktuves, ietves, celiņi un saimniecības laukumi	
3.1.1 segums, materiāli, apdare	<p>Ēkas pieguļošajā teritorijā izveidoti asfaltēts piebraucamais ceļš, gar Veselības ielu ved bruģēts gājēju celiņš. Kopumā gājēju celiņu tehniskais stāvoklis vērtējams kā apmierinošs, piebraucamo ceļu seguma tehniskais stāvoklis vērtējams kā apmierinošs.</p>

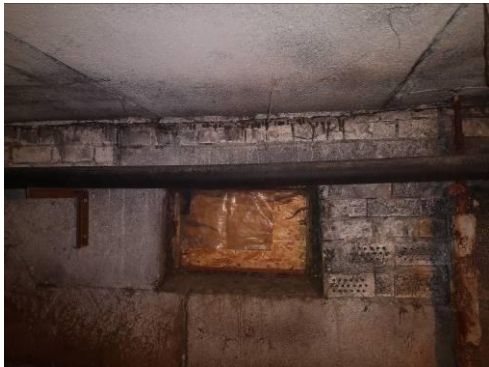
<p>4.1.2. attēls</p> </div> <div data-bbox="347 1003 837 1368">

4.1	Pamatne un pamati	
<p>4.1.1 pamatu veids, to iedziļinājums, izmantotie būvuzstrādājumi</p>	<p>Apsekošanas gaitā ēkas pamati un pamatne netika atsegti. Tika veikta pamatu apsekošana ēkas cokola līmenī un no ēkas pagraba. Pamati veidoti no FBS pamatu blokiem (400 mm – FBS 400) un ķieģeļu mūra. Bloki ražoti rūpnieciski, un tie izvietoti pa ēkas perimetru virs kā izveidots ķieģeļu mūris. Lokālās vietās ķieģeļu mūris atslāņojies mitruma ietekmē. Apsekojamās ēkas vidējā kāpņu telpā bijis ugunsgrēks, kāpņu telpas konstrukcijas ar melnu sodrēju kārtu, bet vizuāli bez būtiskiem bojājumiem, kas liecinātu par to nestspējas samazināšanos. Kopumā ēkas pamatu tehniskais stāvoklis vērtējams kā apmierinošs.</p> <div data-bbox="347 611 837 976">   <p>4.1.1. attēls</p> </div> <div data-bbox="860 611 1350 976">

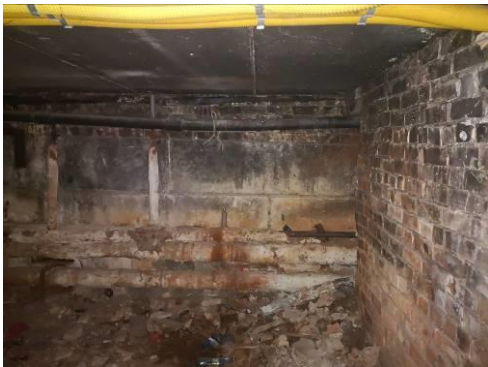
<p>4.1.3. attēls</p> </div> <div data-bbox="860 1003 1350 1368">   <p>4.1.4. attēls</p> </div> <p>Grunts ap ēkas pamatiem ir ar lokālām sēšanās pazīmēm. Ēkai izveidota betona/asfaltbetona aizsargapmale, kas ar izteiktiem iesēdumiem (ēkas R un D fasādēs), līdz ar to netiek nodrošināta ūdens novadišana no ēkas pamatiem. Nepieciešams veikt ēkas aizsargapmales atjaunošanu, lai novērstu lietus ūdeņu piekļūšanu ēkas pamatiem.</p> <div data-bbox="347 1597 837 1962">

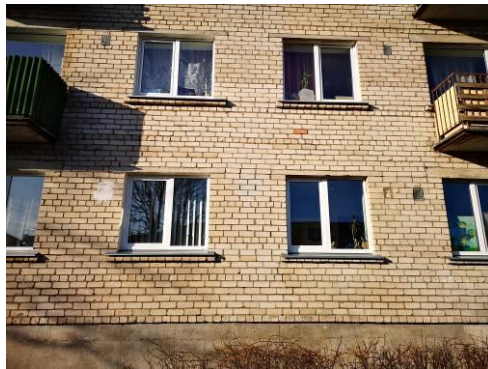
<p>4.2.9. attēls</p>

4.2.3. pārsedzes, konstruktīvais risinājums, materiāls u.c.	<p>Dzīvokļu un kāpņu telpas logu aiļu durvju pārsedzes veidotas no dzelzsbetona pārsedzēm. Pārsedzes bez acīm redzamām deformācijām. Pārsedžu tehniskais stāvoklis vērtējams kā apmierinošs.</p>

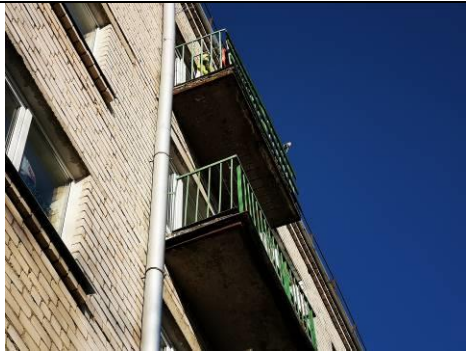
4.9.3. attēls

Kopumā balkonu tehniskais stāvoklis vērtējams kā **neapmierinošs**, nepieciešams atjaunot betona aizsargslāni, ieklāt hidroizolāciju un grīdas segumu, kā arī jāizvērtē balkona metālu margu remontdarbu vai pilnīgas atjaunošanas iespējas.

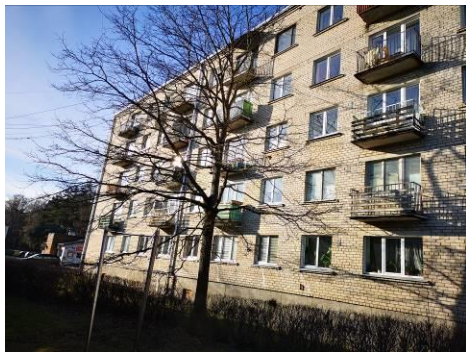
4.9.5. attēls

Apsekošanas gaitā konstatēts, ka diviem balkoniem veikta patvaļīga norobežojošo konstrukciju izbūve (balkona aizstiklošana un jumtiņa izbūve).

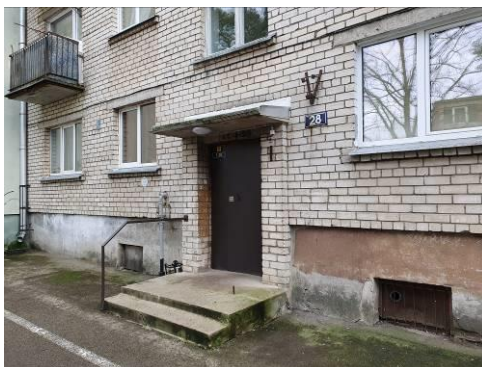
4.9.7. attēls

Lieveņiem izveidoti jumtiņi no dzelzsbetona plātnēm, kas iespīlētas sienas mūrī. Dzelzsbetona jumtiņu stiegrojuma aizsargslānis lokālās vietās bojāts, stiegrojums un ieliekamās detaļas korodējuši. Kā jumtiņu segums izmantots skārda ieseguma materiāls. Jumtiņiem nav organizēta ne horizontālā, ne vertikālā lietūs ūdens novadīšanas sistēma. Kopumā jumtiņu tehniskais stāvoklis vērtējams kā **apmierinošs**, izņemot vietas kur atslāņojies stiegrojuma aizsargslānis, kas jāatjauno.

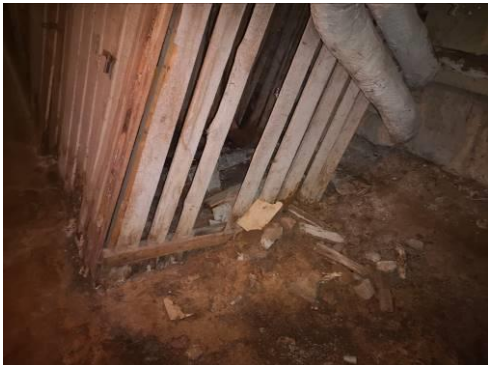
</div> <p>4.11.1. attēls 4.11.2. attēls</p> <p>Pagraba telpās starpsienas veidotas no koka vairogiem, kas apakšējā daļā satrupējuši, sienu konstrukcijas salīkušas un nepilda savu funkciju. Kopējais, pagraba starpsienas, tehniskais stāvoklis vērtējams kā neapmierinošs.</p> <div>

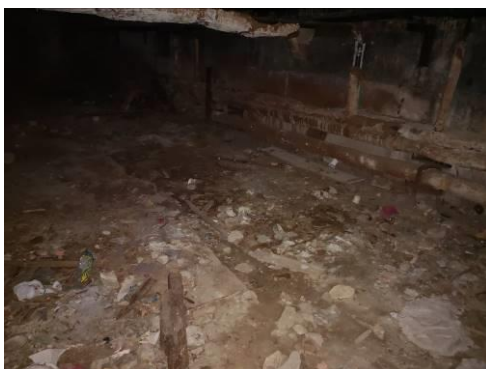
4.12.3. attēls

Ēkas pagrabstāva grīdas veidotas no betona klona, kas vietām ar iesēdumiem un mehāniskiem bojājumiem, jāveic pagraba grīdu remontdarbi.

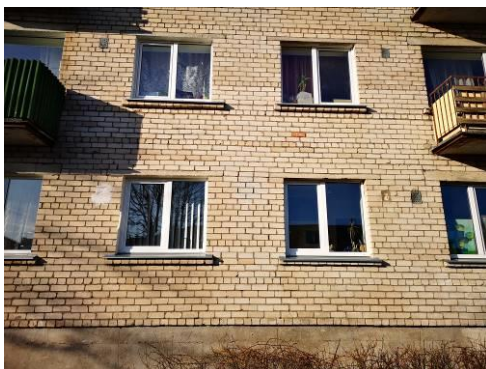
4.13.1. attēls

Dzīvokļu logi. Logi apsekojamajai ēkai dzīvokļos ~ 10 % ir no koka rāmjiem ar dubulto stiklojumu, kas gan fiziski, gan morāli ir novecojuši. Šie logi stipri bojāti klimatisko apstākļu ietekmē. Veco koka logu vērtnes nosēdušās, blīvi nepieveras, kā rezultātā radot dzīvokļos lielus siltuma zudumus. Apsekojamajai ēkai dzīvokļu lielākajai daļai koka logi ir nomainīti pret PVC logiem ar stikla pakešu pildījumu, saglabājot esošo dalījumu un izskatu, izņemot ar atsevišķiem izņēmumiem. Nomainītie logi atbilst **LBN 002-19 “Ēku norobežojošo konstrukciju siltumtehnika” prasībām.**

Kopumā dzīvokļu logu stāvoklis vērtējams kā **apmierinošs, izņemot logus koka rāmjos, kas morāli un fiziski novecojuši, neatbilst LBN 002-19 “Ēku norobežojošo konstrukciju siltumtehnika” prasībām, to tehniskais stāvoklis vērtējams kā neapmierinošs.**

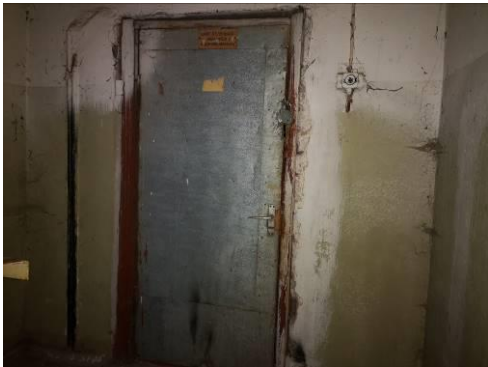
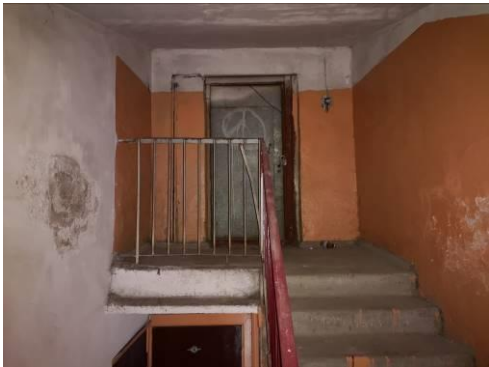
4.13.4 bēniņu lūkas, veids, materiāls	<p>Bēniņu durvis izbūvētas no koka konstrukcijas. Kopumā bēniņu durvju tehniskais stāvoklis vērtējams kā neapmierinošs.</p> <div>

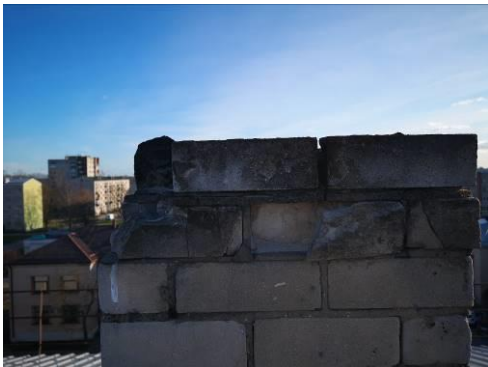
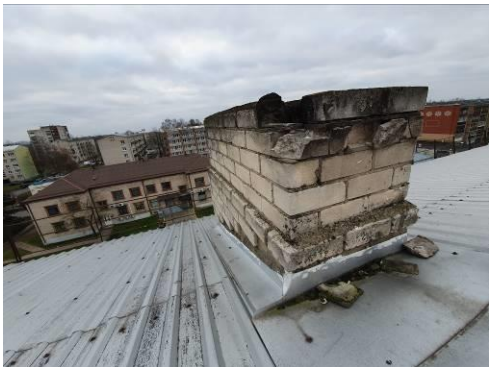
4.16	Ventilācijas šahtas un kanāli	
4.16.1 veids, materiāls	<p>Apsekojamai ēkai ir ventilācijas kanāli, kas paredzēti dabīgajai ventilācijai ar izvadu uz jumtu. Ventilācijas kanāli izveidoti no silikāta ķieģeļu mūra taisnstūrveida formā. Ķieģeļa mūris atsevišķās vietās nodrupis.</p> <div>

</div> <p>4.16.1. attēls 4.16.2. attēls</p> <p>Ventilācijas kanāli nav aprīkoti ar nosedzošiem metāla elementiem. Kopumā šahtu ventilācijas kanālu tehniskais stāvoklis vērtējams kā neapmierinošs, jāatjauno to mūris un jāaprīko ar nosedzošiem elementiem.</p>	<p>40</p> <p>Vizuālais nolietojums, %</p>
