## **Tehniskās apsekošanas atzinums**

**Daudzdzīvokļu māja, ēkas kadastra apz.: 80090010318001, Zemgales iela 41,  
Olaine, Olaines nov., LV-2114**

Vecsaule  
2023.gada jūlijs

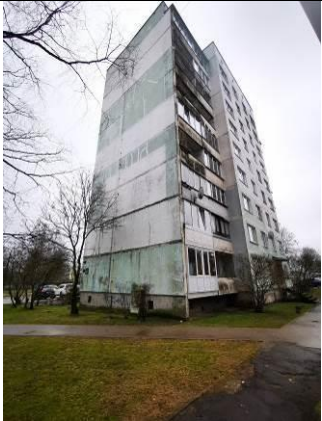
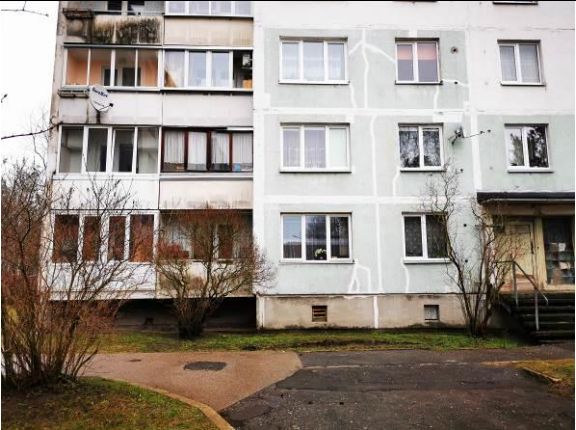
11.att.	12.att.
<p>Apkārt ēkai ir izveidota <u>betona apmale, kura daudzviet ir nosēdusies no sākotnējā stāvokļa, daudzviet saplaisājusi un atdalījusies no pamatu konstrukcijas, rezultātā, pakļaujot pamatu konstrukciju pastiprinātai mitruma iedarbībai (lietus, sniegs). Drenāžas sistēma netika konstatēta. Paaugstināta grunts mitruma rezultātā var notikt grunts caursalšana, pamatu deformācijas, (1.-4., 7.-12. att.).</u></p> <p>Būtiskas plaisas un deformācijas netika konstatētas, līdz ar to, var uzskatīt, ka pamati un pamatne ir <b>apmierinošā</b> tehniskā stāvoklī un pilda savu funkciju, kā arī <b>atbilst Būvniecības likuma 9.pantam "Būtiskās būvei izvirzāmās prasības" 1.apakšpunkta (mehāniskā stiprība un stabilitāte), prasībām.</b></p>

- Apkārt ēkai ir izveidota betona apmale, kura daudzviet ir nosēdusies no sākotnējā stāvokļa, daudzviet saplaisājusi un atdalījusies no pamatu konstrukcijas, rezultātā, pakļaujot pamatu konstrukciju pastiprinātai mitruma iedarbībai (lietus, sniegs).

- Jāizveido drenāžas sistēma apkārt ēkai lietus ūdens aizvadīšanai no ēkas, iekļaujot jaunas apmales izveidi (ieteicams bruģakmens).

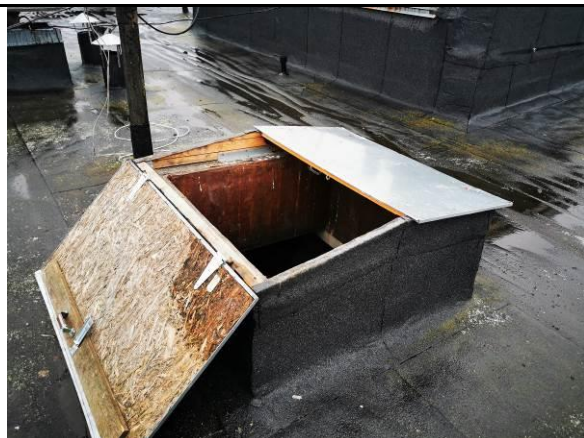
13.att.

Augšējais pārsegums (virs 9.stāva) nav papildus siltināts (atsegumi netika veikti, tā orientējošo sastāvu skatīt 4.6.punktā). Jūmtam ir atjaunots hidroizolācijas materiāls no mīkstā ruļļveida bitumena ieseguma. Tas daudzviet ir apsūnojis un ir redzami vaļņi, kas liecina par nepilnvērtīgu piekausēšanu pie betona virsmas, **(13.-19. att.)**.

Kā jumta segums kalpo mīkstsais ruļļveida bitumena iesegums. Tehniskais stāvoklis jumta segumam vērtējams kā **apmierinošs (13.-19. att.)**.

Nokļūt uz jumta iespējams no bēniņiem caur lūku. Lūkas tehniskais stāvoklis vērtējams kā **apmierinošs, (13. att.)**.

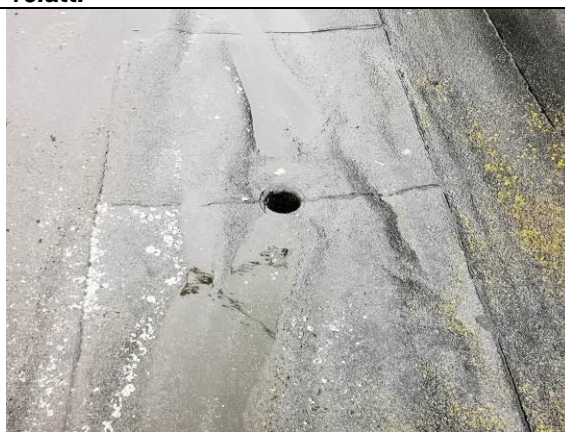
18.att.

Ēkai ir izbūvēta iekšējā lietussūdens noteksisstēma, kur lietussūdens tiek novadīts pilsētas kanalizācijas tīklos. Uz jumta ir izveidotas piltuves lietussūdens savākšanai, taču tām nav uzstādīti lapu ķērāji. Kopumā lietussūdens savākšanas sistēmas tehniskais stāvoklis ir **apmierinošs, (18.,22. att.)**.

- Vairākām piltuvēm nebija uzstādīti lapu ķērāji. Ieteikums tos uzstādīt.

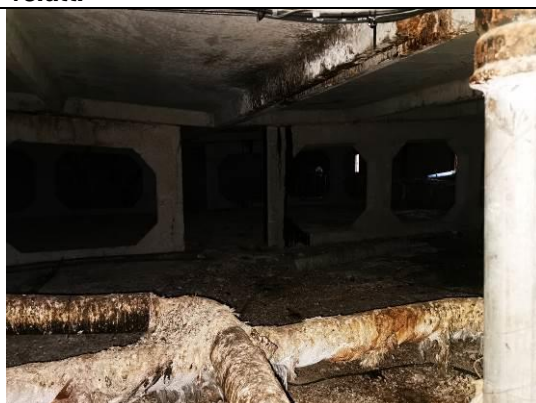
20.att.

Ēkas jumts ir veidots no sailiekamiem dzelzsbetona paneļiem (balstās uz nesošajām dzelzsbetona šķērssienām), kuri arī kalpo kā nesošais elements, **(20.-21. att.)**. Kopumā jumta konstrukcijas tehniskais stāvoklis vērtējams kā **apmierinošs**.

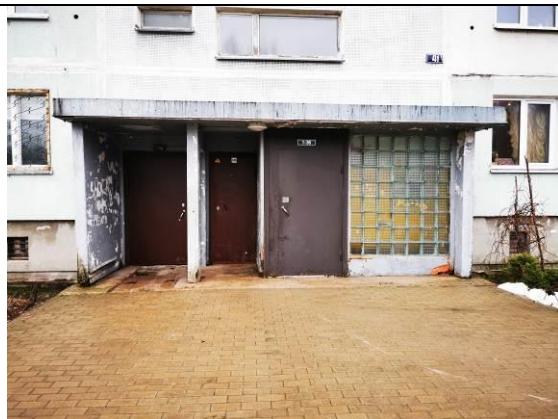
23.att.

ZA fasādē pirms ieejas ēkā ir izbūvēts jumtiņš – dzelzsbetona konstrukcijas jumtiņš (dzelzsbetona plātne), kas balstās uz dzelzsbetona nesošajām šķērssienām. Jumtiņa segums veidots no bitumena mastikas. Pa perimetru ir izveidota skārda apmale ar lāseni, (23.-24. att.).

Tehniskais stāvoklis vērtējams kā **apmierinošs**.

Pirms abām ieejām ēkā kā lievenis kalpo sabetonējums, (23.,25.-26. att.).  
Kopumā tehniskais stāvoklis vērtējams kā **apmierinošs**.

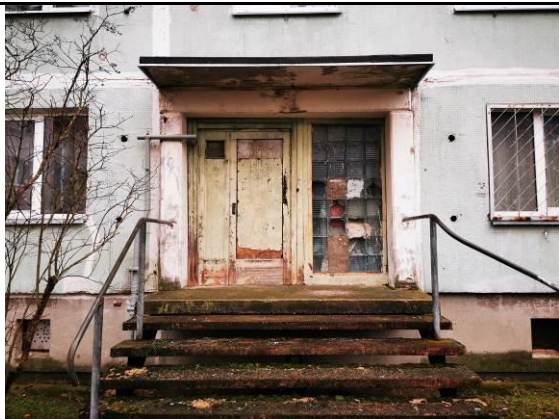
25.att.

DR fasādē pirms ieejas ēkā ir izbūvēts jumtiņš – iespīlēta dzelzsbetona plātne. Vizuāli apsekojot lokālās vietās tika konstatēti apdares defekti – izdrupumi, mitruma notecējumi.

(25. att.).

DR fasādē pirms vienīgās ieejas ēkā ir izbūvētas dz/betona konstrukcijas kāpnes ar metāla konstrukcijas margām. Mitruma un sala ietekmes rezultātā, kāpņu betona konstrukcija ir bojāta – redzami izdrupumi, plaisas. Margas ir nokorodējušas. (25.-26. att.).

- Jumtiņam jāatjauno hidroizolācijas segums (faktisko situāciju novērtējot atsegšanas brīdī), jānohermetizē visi skārda pieslēgumi. Izdrupumi jāaizpilda ar javas slāni.

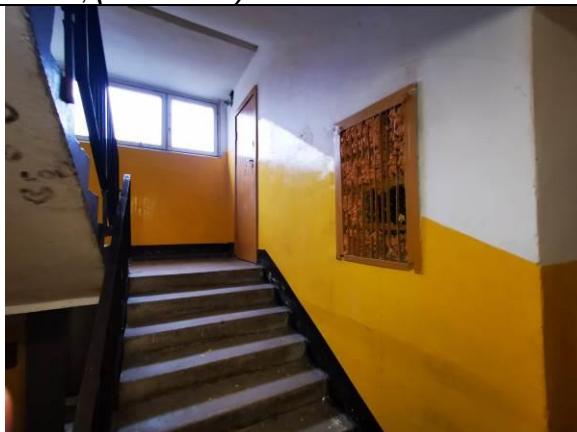
27.att.

Ēkas kāpņu telpā kāpnes veidotas no saliekamā dzelzsbetona konstrukcijas laidiem un laukumiņiem. Kāpņu margas – metāla konstrukcijas. Uz tehnisko stāvu jeb bēniņiem var nokļūt no kāpņu telpas izbūves, (27.-30. att.).

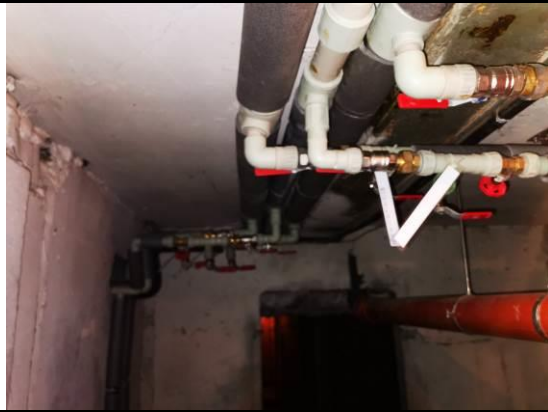
33.att.

<b>31.att.</b>		<b>32.att.</b>
Sadzīves kanalizācijas caurules nomainītas pret jauniem PVC tipa cauruļvadiem. Tehniskais stāvoklis kopumā <b>apmierinošs. (6.,32. att.)</b> .		
5.2.	karstā ūdens cauruļvadi, to izolācija, ventiļi, krāni, ūdensmaisītāji, žāvētāji, ar cieto kurināmo apkurināmie ūdens sildītāji, ūdens patēriņa un siltumenerģijas patēriņa skaitītāji un citi elementi	
<p>Ēkā karsto ūdeni visu gadu nodrošina centralizēti no siltummezgliem ar siltummaiņa palīdzību. Cirkulācija ir 24/7 režīmā. Karstā ūdens sākotnējie cauruļvadi pagrabstāvā nomainīti pret PVC tipa daudzslāņu cauruļvadiem, kuri noizolēti ar rūpnieciski ražotu izolācijas čaulu ar folija pārklājumu (b=20-30mm) vai polietilēna izolāciju. Tehniskais stāvoklis <b>apmierinošs. (33.-34. att.)</b>.</p>

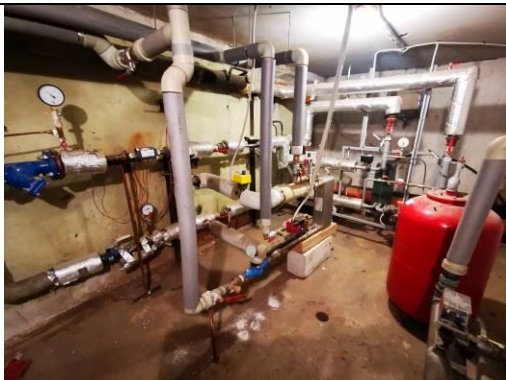
35.att.

Ēkas pagrabstāvā ir izbūvēti 2 siltummaiņi – viens apkurei, otrs karstajam ūdenim. Siltummezglā ir uzstādīts vadības bloks, ar kuru palīdzību var ieprogrammēt vajadzīgās siltumnesēja temperatūras. Uzstādīts siltumenerģijas skaitītājs – uzskaita kopējo patēriņu (apkure+karstais ūdens). Apkures sistēmas cauruļvadi pamatā ir saglabājušies sākotnējie – tērauda ar stikla vates izolāciju (20-30mm biezumā). Tie ir novecojuši, nokorodējuši, to izolācija nošļukusi. Vietām sākotnējā izolācija nomainīta pret jaunu rūpnieciski ražotu izolācijas čaulu (siltummezglā), (35.-40.att.). Tehniskais stāvoklis kopumā ir **apmierinošs**.
