Parka iela 13, Olaine, LV - 2114

Pasūtītājs:	AS "Olaines ūdens un siltums", reģ.nr.50003182001, Kūdras iela 27, Olaine, LV-2114
Objekts:	Daudzdzīvokļu dzīvojamā ēka Parka ielā 13, Olaine, Olaines nov., LV-2114
Dokumentācija:	Tehniskās apsekošanas atzinums
Datums:	2019.gada 31.jūlijs
Līguma Nr.:	Nr.25/02/19
Būvinženieri:	/Ēvalds Pēteris Cirsis/, būvprakses sertifikāts Nr.4-03672 /Andris Bardulis/, LBS būvprakses sertifikāts Nr.3-01463
SIA "Balts un Melns" Valdes loceklis	/Gatis Deņisovs/

Tehniskā apsekošanas uzdevums

Tehniskā apsekošanas atzinums

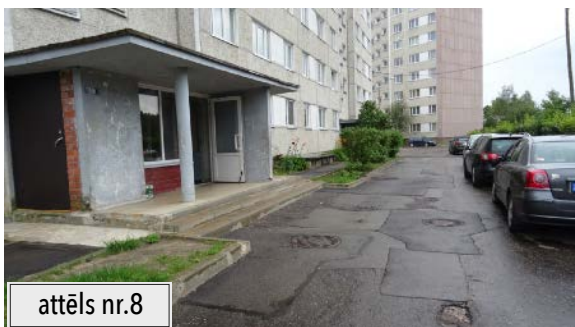
attēls nr.8

☐ Ēkai piekļaujas asfaltbetona brauktuves un ietves (*attēli nr. 8;9*).

☒ Asfaltbetona iesegumi ir nedaudz deformējušies un lokāli saplaisājuši, bet kopumā ir apmierinošā stāvoklī.

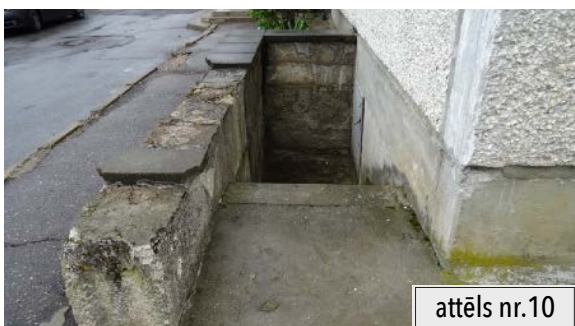
attēls nr.10

☐ Ēkas pagraba ārējām ieejām ir izveidotas atbalsta sienas (*attēli nr.5;10;11*), kas veidotas no betona pamatu blokiem (b=400mm) apdarinātām no augšas ar betona nosegplātnēm.

☐ Atbalsta sienām nav veikti apdares darbi un nosegplātnes ir lokāli bojātas un demontētas.

☐ Netika konstatētas deformācijas vai sabrukumi. Atbalsta sienas kopumā ir tehniski apmierinošā stāvoklī un atbilst "Būvniecības likuma" 9.panta (mehāniskā stiprība un stabilitāte) prasībām.

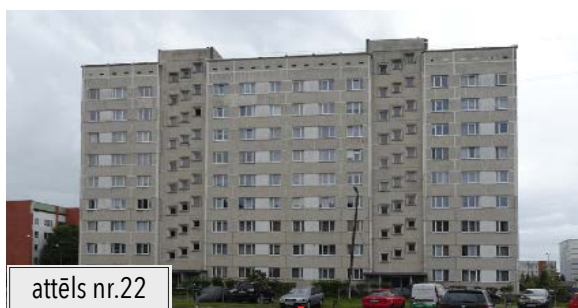
attēls nr.22

4.2.	nesošās sienas, aiļu sijas un pārsedzes	20
<p><input type="checkbox"/> Pēc konstruktīvās shēmas, ēkai ir nesošās saliekamā dzelzbetona šķērssienas un norobežojošie keramzītbetona ārsienu paneļi, b-300mm (<i>attēli nr.6;7;13;22;23;24;25</i>).</p> <p><input type="checkbox"/> Ēkas pamatu virszemes daļas sienas veidotas no saliekamā dz/betona cokola paneļiem (<i>attēli nr.12;13;14;15;16</i>).</p> <p><input type="checkbox"/> Ēkai nav atsevišķu logu un durvju ailu pārsedžu. Logu un durvju ailes iebūvētas saliekamo dz/betona un keramzītbetona konstrukciju ailēs.</p> <p><input type="checkbox"/> Ēkas norobežojošie ārsienu paneļu atbilstību, Latvijas būvnormatīva, LBN 002-15 "Ēku norobežojošo konstrukciju siltumtehnika", prasībām, jānosaka veicot ēkas energoauditu.</p> <p><input type="checkbox"/> Uz apsekošanas brīdi netika konstatētas nesošo sienu deformācijas vai sabrukumi.</p> <p><input checked="" type="checkbox"/> Ēkas nesošo dz/betona sienu tehniskais stāvoklis ir <u>apmierinošs</u> un <u>atbilstošs</u> "Būvniecības likuma" 9.panta, 1.apakšpunkta, (mehāniskā stiprība un stabilitāte) prasībām.</p>

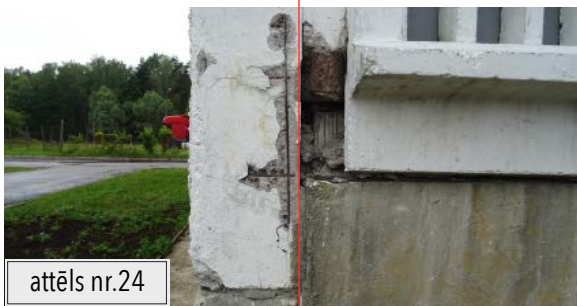
attēls nr.24

- ☐ Ēkas pamatu un ārsienas savienojuma vietās tika konstatēta horizontālā hidroizolācija no bitumena ruļļveida materiāliem (attēls nr. 16).
- ☐ Ēkas paneļu savienojuma šuvju stāvoklis kopumā ir apmierinošs.
- ☐ Ēkai nav veikti papildus siltumizolācijas darbi.
- ☒ Norobežojošo keramzītbetona paneļu ($b=300\text{mm}$) un bēniņu (tehniskās telpas) pārsegumu siltumizolācijas stāvoklis, neveicot precīzus aprēķinus, ir neatbilstošs Latvijas būvnormatīva, LBN 002-15 "Ēku norobežojošo konstrukciju siltumtehnika", prasībām. Īpaša uzmanība, veicot ēkas energoefektivitātes paaugstināšanas pasākumus, jāpievērš ēkas gala sienu ārsienas paneļu un nesošo sienu sadurvietu hermetizācijai (attēli nr.6;7;24).

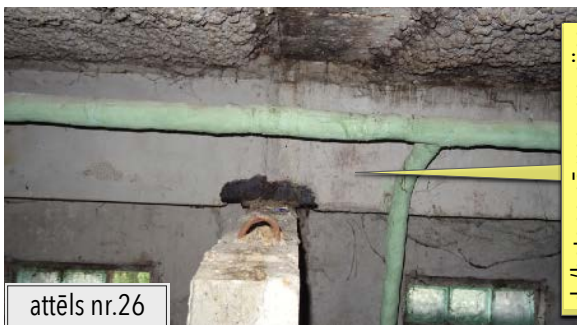
attēls nr.26

- ☐ Ēkai, izņemot nesošās saliekamā dz/betona šķērssienas (sk.p.4.2.) bēniņu telpā vēl ir saliekamās dzelzsbetona pārseguma sijas uz kurām balstās jumta nesošie ribotie pārseguma paneļi (attēli nr.26;27).
- ☐ Uz apsekošanas brīdi netika konstatētas dz/betona siju deformācijas vai sabrukumi.
- ☒ Ēkas nesošo dz/betona pārseguma siju tehniskais stāvoklis ir apmierinošs un atbilstošs "Būvniecības likuma" 9.panta, 1.apakšpunkta, (mehāniskā stiprība un stabilitāte) prasībām.

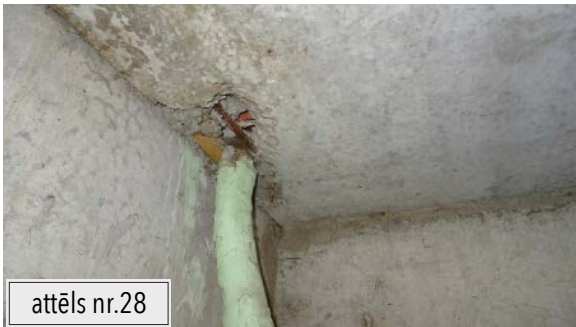
<p>attēls nr.28</p> </div> <div style="text-align: center;">

4.6.	pagraba, starpstāvu, bēniņu pārsegumi	25
<input type="checkbox"/> Ēkas pagraba, starpstāvu un bēniņu pārsegumi veidoti no saliekamā dzelzsbetona dobajiem pārseguma paneļiem. Jumta pārsegums veidots no dz/betona ribotiem paneļiem. <input type="checkbox"/> Netika konstatēti pārsegumu sabrukumi vai deformācijas, kas varētu apdraudēt to stiprību un noturību. <input checked="" type="checkbox"/> Ēkas pagraba, starpstāvu un bēniņu pārsegumu tehniskais stāvoklis vērtējams kā <u>apmierinošs</u> un <u>atbilstošs</u> , "Būvniecības likuma" 9.panta, 1.apakšpunkta, "Mehāniskā stiprība un stabilitāte", prasībām. <input type="checkbox"/> Tika konstatētas neaizdarinātas un nenoblīvētas atveres pagraba pārsegumos, inženierkomunikāciju šķērsošanas vietās. <input type="checkbox"/> Veicot ēkas atjaunošanas darbus uzmanība jāpievērš, lai tiktu izpildītas MK noteikumu Nr.333, LBN 201-15 "Būvju ugunsdrošība" prasības: <ul style="list-style-type: none"> • p.53. "Ugunsdrošo konstrukciju šķērsojošos inženiertīklus izbūvē tā, lai nesamazinātu ugunsdrošo konstrukciju ugunsizturību un nepieļautu dūmu, gāzes un uguns izplatību." • p.54. "Ugunsdrošo būvkonstrukciju un inženiertīklu šķērsojuma vietu spraugas visā konstrukciju biezumā aipilda ar būvizstrādājumiem, kuru ugunsreakcijas klase nav zemāka par ugunsdrošo būvkonstrukciju minimālo ugunsreakcijas klasi. Pieļaujama ugunsdrošo būvkonstrukciju un inženiertīklu šķērsojuma mezgla noblīvēšana ar ugunsdrošajiem blīvējumiem vai sistēmām, kuru būvizstrādājumu ugunsreakcijas klase ir vismaz Bs1, d0, kas, reaģējot ar uguni, nodrošina inženiertīklu hermētiskumu, degošu cauruļu un kabeļu izolācijas noslēgšanu un kuru atbilstība apliecinātalikumā "Par atbilstības novērtēšanu" noteiktajā kārtībā."

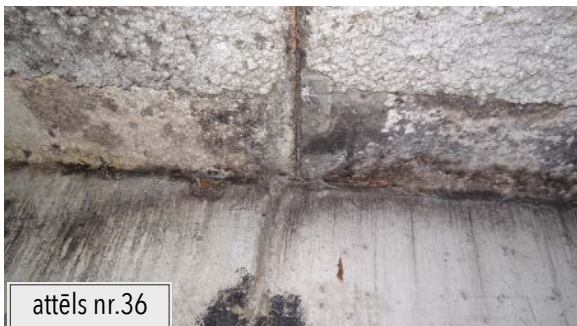
attēls nr.36

4.8.	jumta elementi: nesošā konstrukcija, jumta klājs, jumta segums, lietus ūdens novadsistēma	nesošās konstr. - 30 lietus ūdens - 30
<input type="checkbox"/> Ēkai ir savietotā jumta konstrukcija ar iekšējo lietus ūdens novadsistēmu. <input type="checkbox"/> Vizuāli apsekojot jumta konstrukciju, tika konstatēts: <ul style="list-style-type: none"> • Jumta nesošās konstrukcijas veidotas no dzelzsbetona ribotiem paneļiem, balstītiem uz nesošām dz/betona sijām (attēli nr.26;27;30;34;36;37;40;41). • Nokļūt uz jumta iespējams no kāpņu telpas caur jumta izbūves durvīm (attēls nr.31). • Ēkas jumta izbūves un gala sienu parapeti apdarināti ar cinkoto skārdu (attēli nr.33;34), kurš lokāli ir bojāts. • Lokāli jumta dzelzsbetona paneļu un konstrukciju bojājumi (betona aizsargkārtā, atsegts stiegrojums) (attēls nr.32). • Lokāli jumta riboto paneļu virsmu un salaiduma vietu remonts ar ruļļveida bitumena materiāliem (attēli nr.30;34;35). • Tika konstatētas mitruma pēdas uz jumta pārseguma paneļiem, kuru cēlonis var būt gan bojātie jumta paneļi, gan kondensāts, kas rodas no nenosiltinātā bēniņu pārseguma un vēdināšanas kanāliem, kuri nav izvadīti virs jumta plaknes (attēls nr.36).

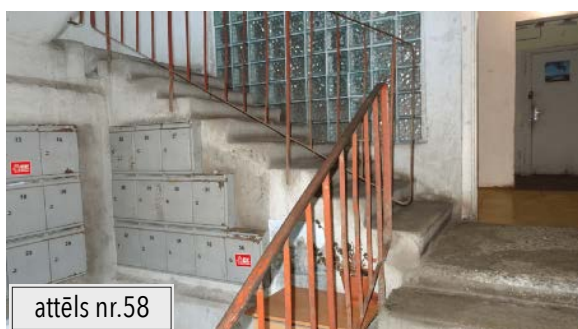
attēls nr.58

4.10.	kāpnes un pandusi	35
<input type="checkbox"/> Ēkā ir divas kāpņu telpas ar divām starpstāvu kāpnēm un četrām ārējām kāpnēm uz pagrabu (<i>attēli nr.5;6;7;58;59;60;61;62;63</i>).		
<input type="checkbox"/> Ēkā nav pandusu.		
<input type="checkbox"/> Iekšējo kāpņu konstrukcija - saliekamā dz/betona kāpņu laidī un kāpņu laukumi ar metāla konstrukciju margām (<i>attēli nr.58;59;60</i>). Kāpnes uz bēniņiem un jumtu - metāla konstrukciju (<i>attēli nr.61;63</i>).		
<input type="checkbox"/> Pagraba kāpnes - dz/betona kāpņu laidī (<i>attēls nr. 62</i>).		
<input type="checkbox"/> Netika konstatētas kāpņu konstrukciju deformācijas vai sabrukumi.		
<input checked="" type="checkbox"/> Iekšējo starpstāvu, pagraba un ārējo kāpņu elementi <u>atbilst</u> , "Būvniecības likuma" 9.panta, 1.apakšpunkta (mehāniskā stiprība un stabilitāte), prasībām.

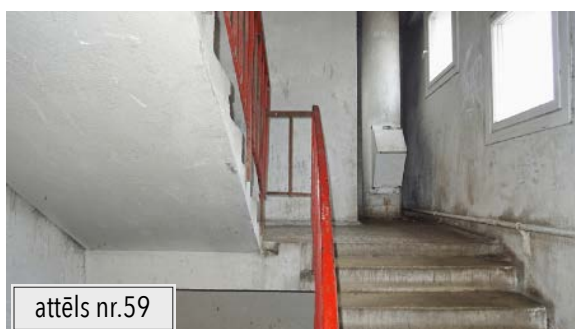
attēls nr.59

- ☐ Ēkā vēsturiski ir izbūvēti atkritumu vadi (attēli nr.6;7;59;76;77).
- ☐ Atkrituma vadi faktiski netiek ekspluatēti un ir kā aukstuma tilts ēkas kāpņu telpām.

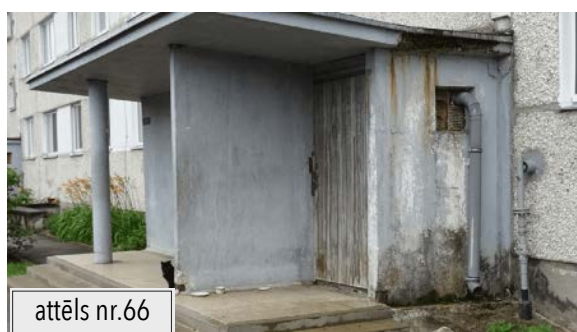
attēls nr.66

☐ Ēkas ieejas durvis uz kāpņu telpām - PVC konstrukciju (attēls nr.65;67;68), uz pagrabu - metāla un koka konstrukciju. Atkritumu vadi, bēniņu un jumta durvis - vecās koka konstrukciju (attēli nr.66;68;69).

☒ Vecie ieejas durvju bloki neatbilst Latvijas būvnormatīva, LBN 002-15 "Ēku norobežojošo konstrukciju siltumtehnika", prasībām.

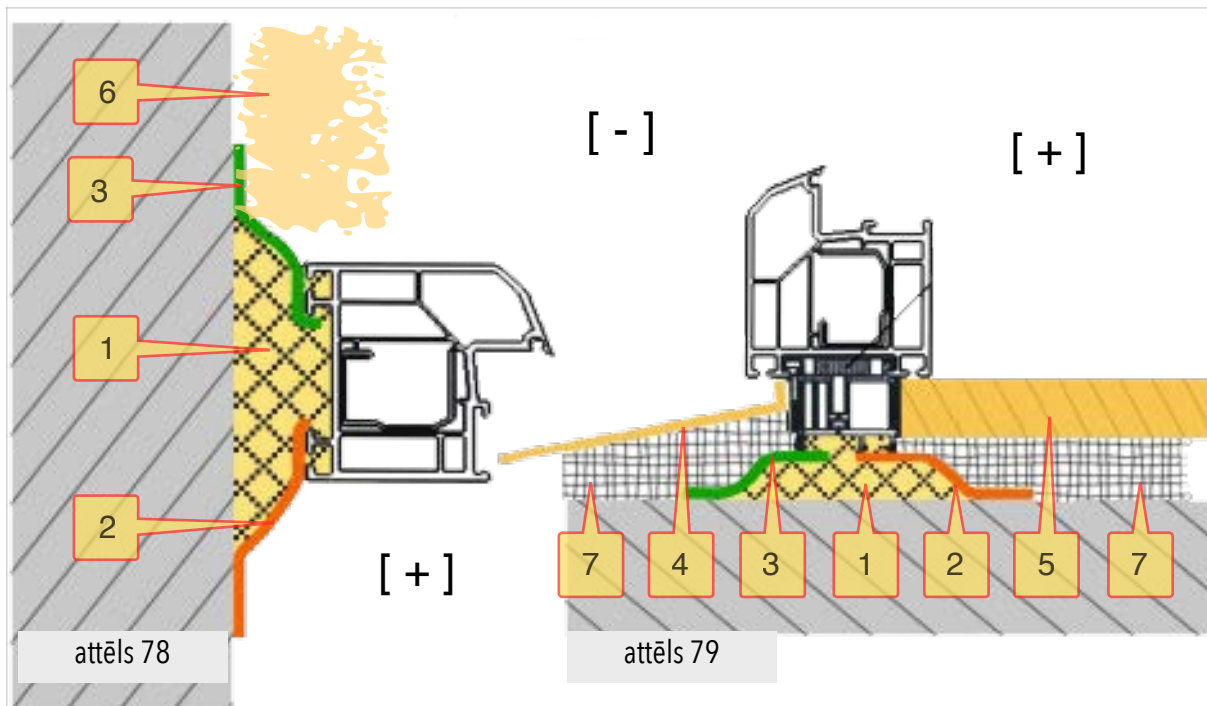
☐ Jaunie, nomainītie logi ir apmierinošā tehniskā stāvoklī, bet logu montāžā nav izmantoti tehnoloģiski nepieciešamie blīvēšanas un izolācijas materiāli.

(18) Ja tiek veikti fasādes atjaunošanas darbus, ieteicams veikt visu jau nomainīto un jauno logu un durvju pareizu hermetizāciju, atbilstoši būvnormatīviem un montāžas tehnoloģijām.

Par cik loga konstrukcijas montāžas šuvi ēkas ārsienā veido sintētiskie siltumizolācijas materiāli (silikona hermētiķi, izolējošās putupoliuretāna auklas, putu siltinātāji, minerālvates un kompresijas blīvlentas), tiek pakļauti apkārtējās vides temperatūru starpības iedarbībai un rezultātā iegūstam kondensāta mitrumu, no gaisa, kas kondensējas montāžas šuves materiālā, saārda šuvi, veido aukstuma tiltiņus un sekmē mitruma migrāciju uz telpas pusi. Lai maksimāli hermetizētu montāžas šuvi, izmanto specializētās (kompresijas) blīvlentas. Montāžas šuves tvaikizolācijai (blīvlentai) no telpas puses ir jābūt blīvākai nekā no ārpuses. Savukārt blīvlentai, kas nosedz montāžas šuvi no ārpuses, ir jābūt īpaši izturīgai pret saules ultravioleto starojumu. Spraugu aizpildījumam starp loga bloku un ailes malām ir jābūt blīvam un hermētiskam pa visu perimetru (attēli nr.78;79)
