| IZPILDĪTĀJS | SIA "Energo projekti", reģistrācijas Nr. 43603077516, juridiskā adrese: Salnas – 7, Vecsaule, Vecsaules pag., Bauskas nov., LV - 3932 |
| OBJEKTS | <p>Jelgavas iela 24, Olaine</p> |
| STADIJA | Tehniskās apsekošanas atzinums |

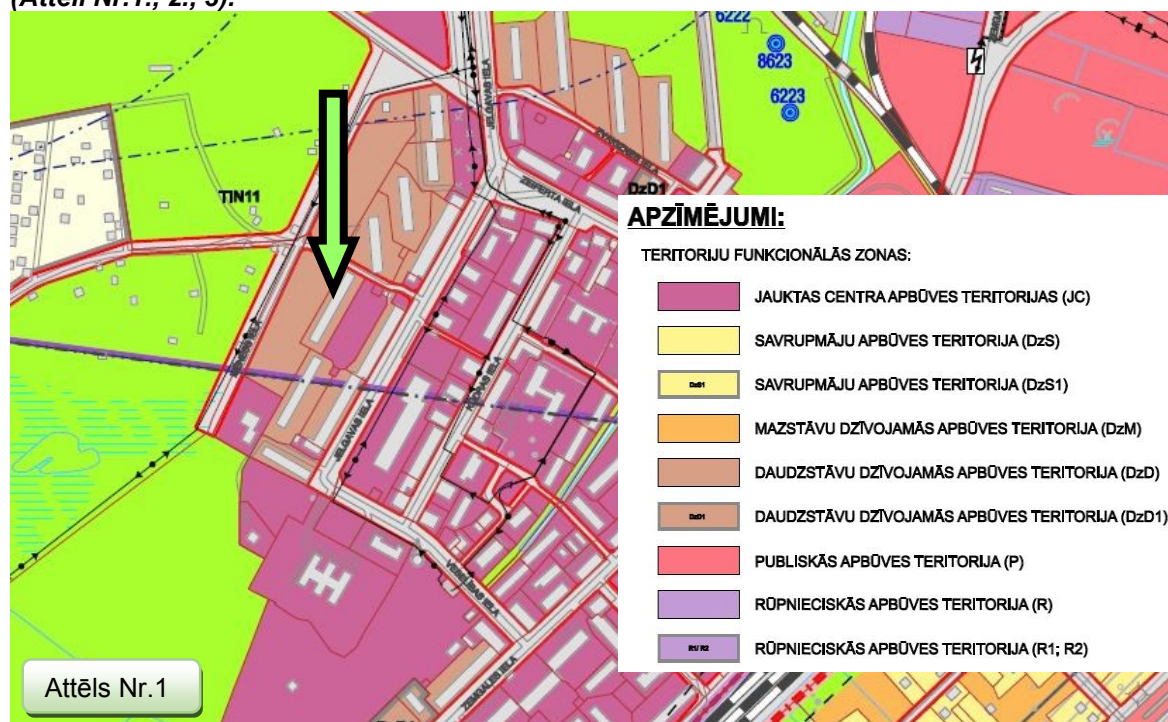
Uz zemesgabala atrodas viena ēka – daudzdzīvokļu māja, atbilstoši teritorijas plānojumam. Zemesgabals ir regulāras formas, ar augstu apbūves blīvumu un augstu apbūves intensitāti. (**Attēli Nr.1., 2., 3).**

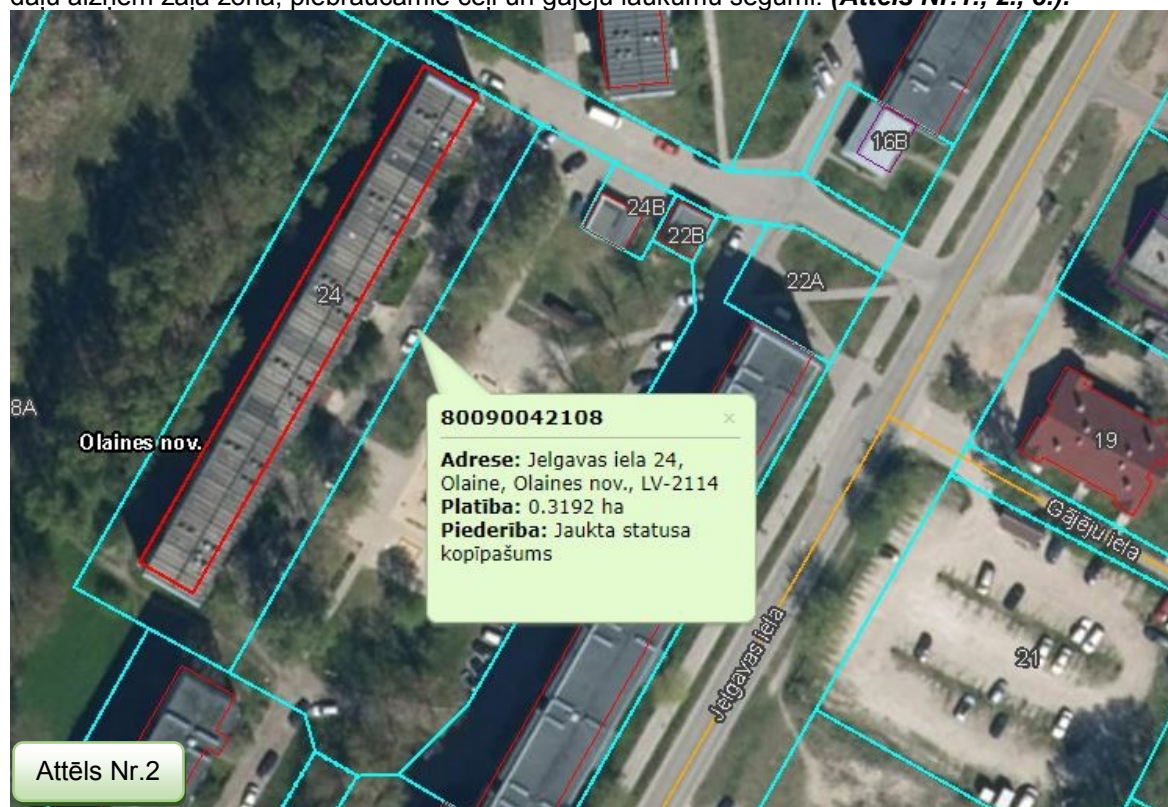
Ēka atrodas Olainē, Jelgavas ielā 24 uz zemes kadastra apz. 8009 004 2108. Ēka izvietojas zemesgabala centrā, paralēli Jelgavas ielai. Ap ēku ir salīdzinoši maz brīvās teritorijas, kur lielāko daļu aizņem zaļā zona, piebraucamie ceļi un gājēju laukumu segumi. (**Attēls Nr.1., 2., 3.).**

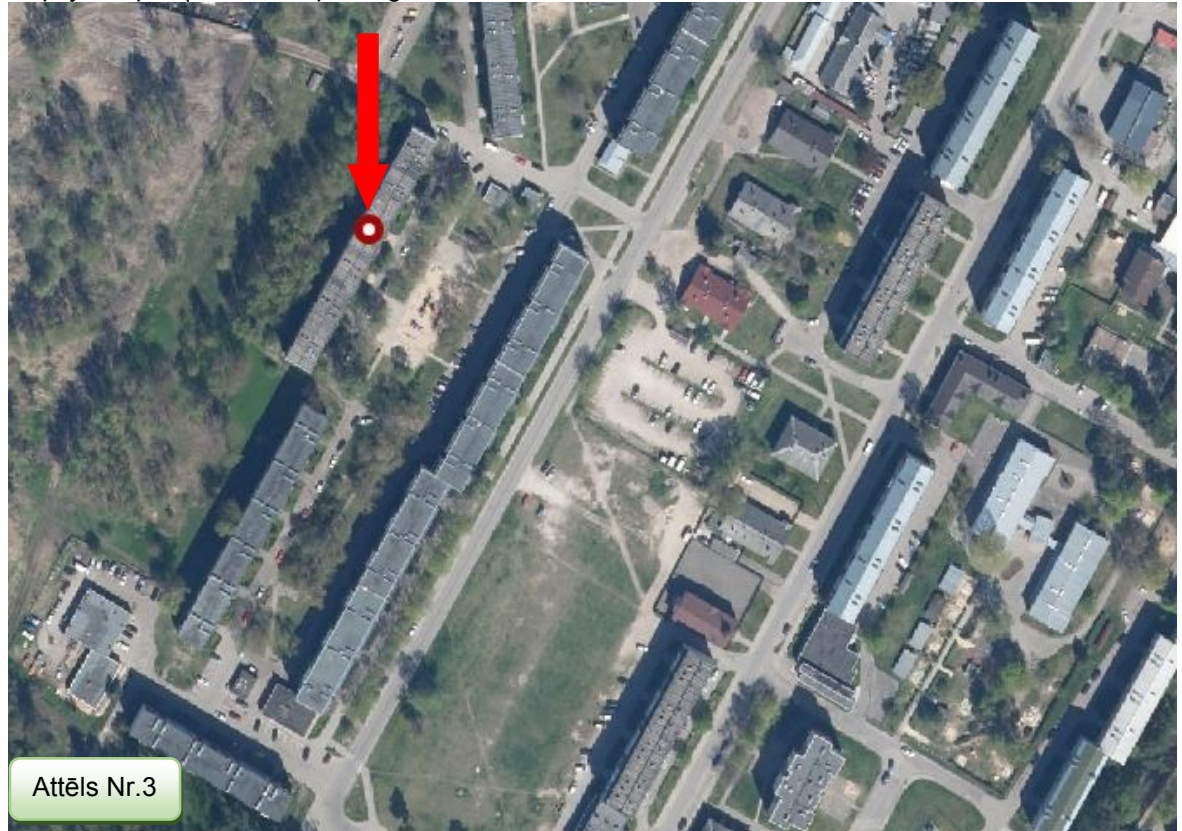
Attēls Nr.3

Ēkas galvenā fasāde vērsta pret DA. Ēkai ir kopā sešas ieejas (visas DA fasādē). Zemesgabalam iespējams piekļūt braucot pa Jelgavas vai Mēness ielu.

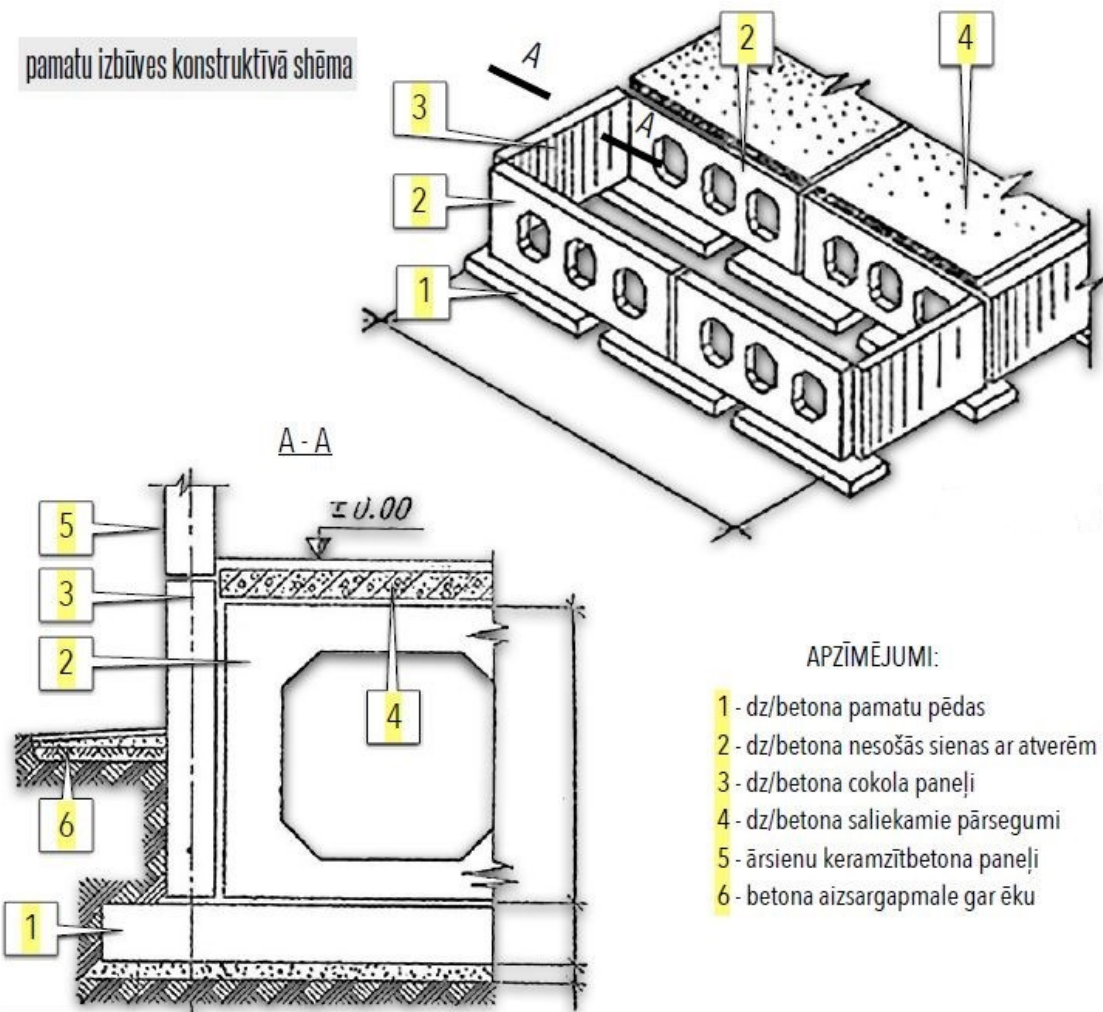
| Apsekošanas objekta vai apsekošanas priekšmeta nosaukums. Īss konstatēto bojājumu un to cēloņu apraksts, tehniskā stāvokļa novērtējums atsevišķiem būves elementiem, konstrukciju veidiem, būves daļām. Atbilstība normatīvo aktu prasībām | Tehniskais nolietojums (%) netiek izteikts, jo nav normatīva pamatojuma tā noteikšanai |
|---|--|
| <ul style="list-style-type: none"> • No lentveida saliekamo dzelzsbetona pagraba sienu paneļiem zem ēkas nesošajām stinguma sienām uz saliekamo betona pamata bloku pēdām; (5. – 6., 10. att.). | |
| <ul style="list-style-type: none"> • No lentveida saliekamo dzelzsbetona cokola sienu paneļiem zem ēkas norobežojošajām sienām uz saliekamo betona pamata bloku pēdām; (7. - 9. att.). | |

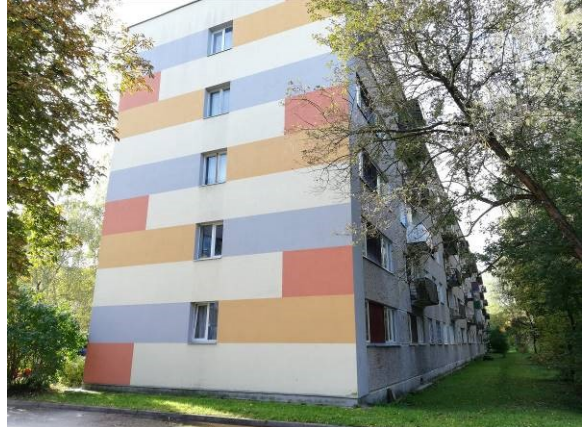
| 23.att. | 24.att. |

| <p>Pamatu horizontālā hidroizolācija veidota no bitumena mastikas un ruberoīda, vertikālā hidroizolācija no bitumena mastikas. (13. - 14. att.).</p> <p>Esošajiem PVC konstrukcijas logiem kā siltumizolācijas/hermetizācijas materiāls starp loga rāmi un sienas aili, visticamāk, kalpo logu montāžas putas, atsegumi netika veikti.</p> <p>Ēkas garenfasādes ārsienas no ārpuses papildus nav siltinātas, bet gala fasādes ir nosiltinātas ar putupolistirolu 100mm biezumā. Nav precīzas informācijas par ēkas dzīvokļu iekšējās veiktajiem, individuālajiem ārsienas siltināšanas darbiem. (19. - 24. att.).</p> | |

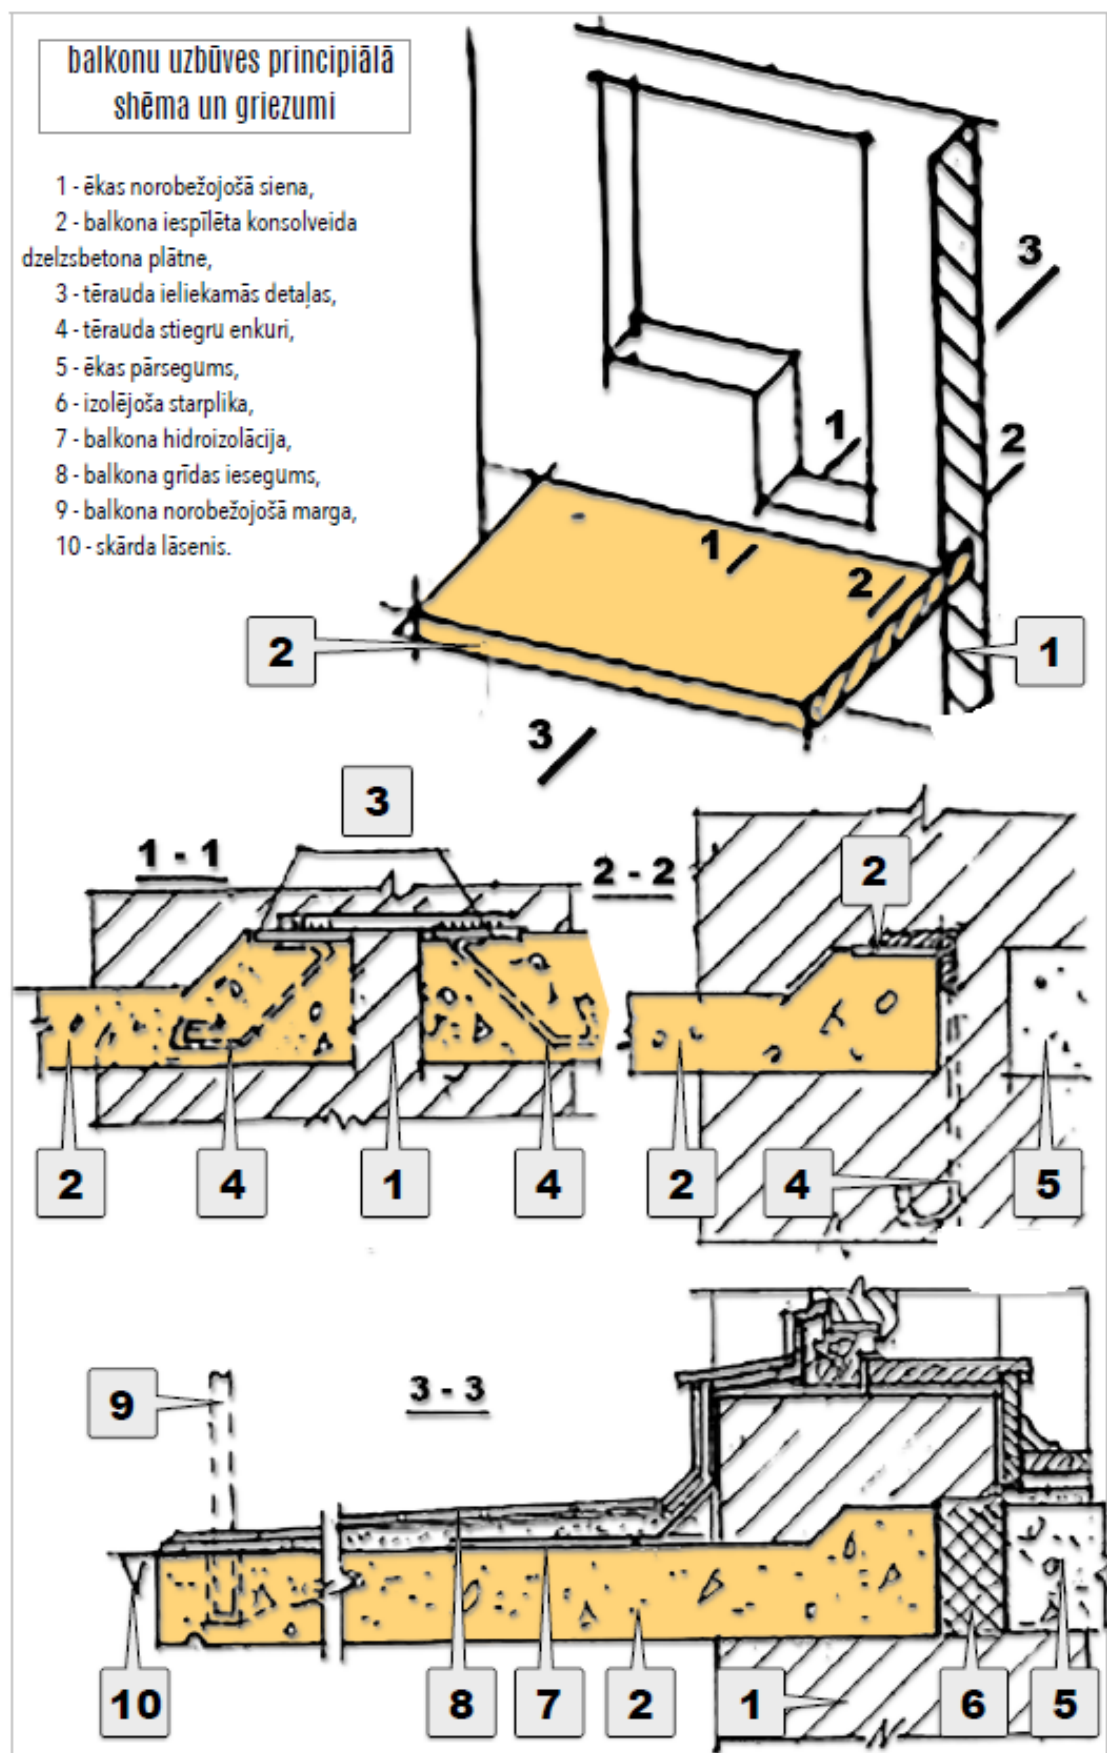
balkonu uzbūves principiālā shēma un griezumī

Kopumā ēkas balkonu tehniskais stāvoklis vērtējams kā **neapmierinošs** un **neatbilstošs** *Būvniecības likuma 9.pantam "Būtiskās būvei izvirzāmās prasības" 1.apakšpunkta (mehāniskā stiprība un stabilitāte) prasībām.*

- (5) Attīrīt balkona plātņi no esošās hidroizolācijas.
- (6) Attīrīt balkona margu tērauda konstrukcijas no esošās krāsas un apstrādāt ar korozijas noņemšanas šķīdumu.

- (7) Atsegtos balkona plātņu stiegrojumus attīrīt no korozijas, nepieciešamības gadījumā veikt balkona margu stiprinājuma mezglu pastiprināšanu. Atsegtās stiegras apstrādāt ar pretkorozijas pārklājumu (piem. MAPEFER 1K vai analogu).

- (8) Veikt balkona plātņu nokalto daļu remontu, izmantojot remontjavas (piem. PLANITOP SMOOTH & REPAIR R4 RASA & RIPARA R4 vai analogu).
- (9) Montēt jaunu skārda lāseni pa balkona plātnes perimetru.
