Tehniskās apsekošanas atzinums

Ēka Jelgavas iela 12, Olaine, Olaines novads, LV-2114 kad. Nr.
80090042102,

A/S "Olaines ūdens un siltums", 12.02.2024. Līgums Nr. 12022024
(pasūtītājs, līguma datums un numurs)

Atzinums izsniegts 2024. gada 4. novembrī

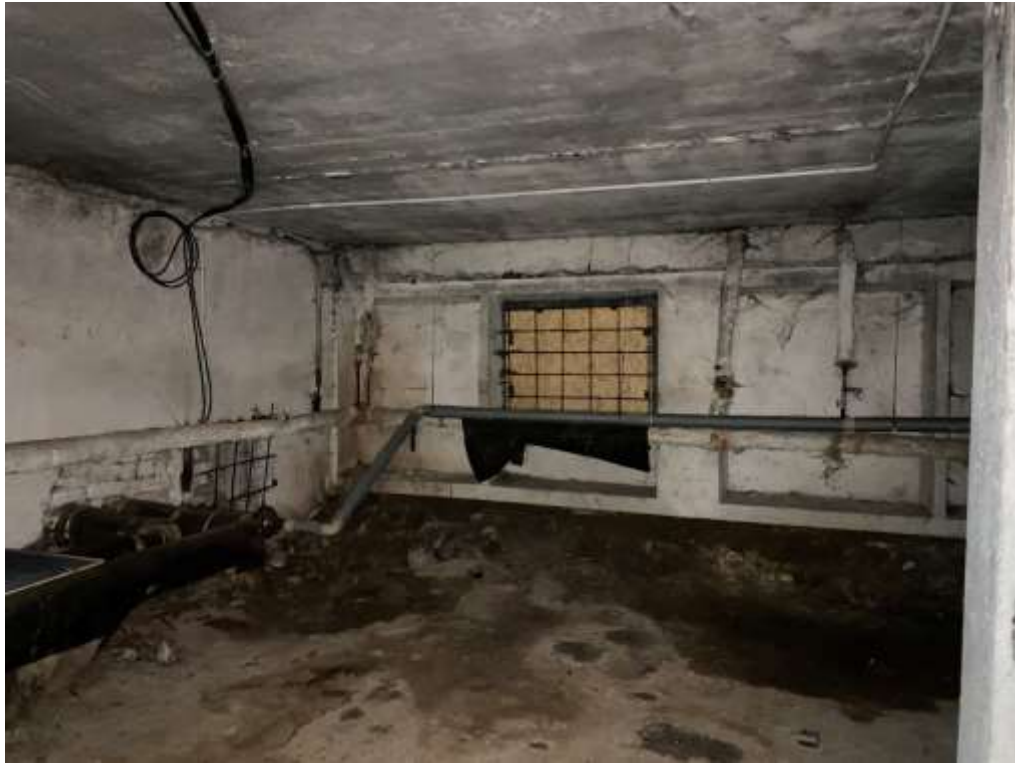
4.1.1. att. Saliekamā dzelzsbetona sienu konstrukcijas

Apsekojot ēkas, pamati pa tās perimetru ir **labā** stāvoklī.

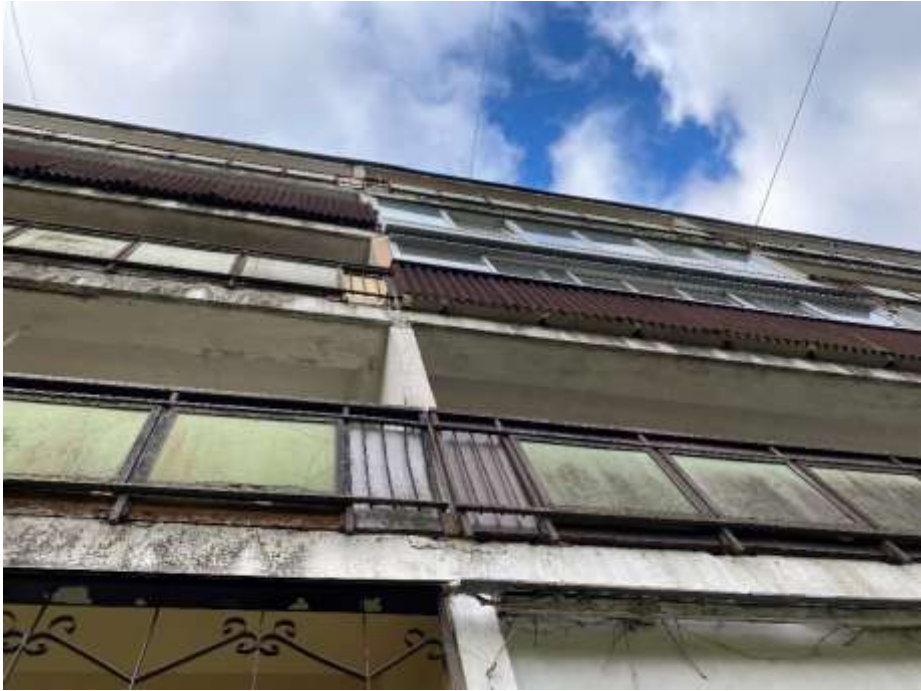
4.9.1.att. Lodžiju konstrukcijas

4.9.	balkoni, lodžijas, lieveņi, jumtiņi	40%
Balkonu, lodžiju, erkeru, jumtiņu un dzegu konstrukcija un materiāls		
<p>Ēkai izbūvēta 1 kāpņu telpa. Kāpņu telpā paredzētas divas izejas/ieejas ēkā no garenfasādes ar vējtveri – no vienas ieejas puses. Ēkas abās pusē izbūvētas lodžijas. Lodžijas platums -1200 mm. Lielākoties lodžijas nav iestiklotas, dažas lodžijas ir iestiklotas. Lodžiju margas – metāla konstrukcija ar azbestcements paneļu aizpildījumu, kas savstarpēji savienotas un sajūgtas ar lodžiju nesošo konstrukciju un ēkas ārsienām Novērojama margu metāla konstrukciju korozija. Ieteicams veikt margu atjaunošanu, paredzot mūsdienīgu risinājumu. Paralēli jāveic lodžiju margu metāla konstrukciju apstrāde ar pretkorozijas sastāvu.</p> <p>Tāpat nepieciešams veikt plātņu ar bojātu betona struktūru atjaunošanu – bojātā betona atkalšanu, stiegrojuma prekorozijs apstrādi un betona virsmu atjaunošanu ar remontjavu.</p> <p>Lodžijām ieteicams atjaunot grīdu/jumta hidroizolāciju, jo dažviet uz lodžijām ir lokāli betona nodrupumi, šuvju aizdarēs.</p> <p>Ieejas mezgļiem izbūvēti dzelzsbetona lieveņi, kuri ir nesen atjaunoti. Kopumā lieveņu konstrukcijas ir labā tehniskā stāvoklī.</p> <p>Ieejas jumtiņi izbūvēti no dzelzsbetona plātnēm 150 mm biezumā, balstīta uz ārsienu paneļiem, un griezumā veido taisnu formu. Jumtiņa plātne balstās uz vējtvera šķērssienām, pagraba un atkritumu vada telpas sienām. Apsekošanas laikā, atsevišķiem jumtiņiem bojāta seguma dēļ izveidojušies dzelzsbetona plātnes bojājumi, kas radušies mitruma un sala ietekmē – izdrupumi, atsegts, korodējis stiegrojums. Jumtiņu segums - bitumena ruļļmateriāla, visu apsekoto ēku ieejas jumta segumiem konstatēts bioloģiskais apaugums, kas veicina seguma materiāla bojāšanos.</p>

10. Ēkas lodžijām ieteicams atjaunot grīdu/jumta hidroizolāciju. Ieteicams veikt lodžiju margu atjaunošanu (šuvju atjaunošanu), paredzot mūsdienīgu risinājumu. Paralēli jāveic lodžiju margu metāla konstrukciju apstrāde ar pretkorozijas sastāvu. Lodžiju plātnei ir nepieciešams metāla lāsenis, kas nosedz visu plātnes malu un tas ir nedaudz garāks par plātnes biezumu; Balkona margu risinājums ir ūdeni necaurlaidīgi un to apakšējā mala ir vienā līmenī ar lāseņa malu un zemāka par balkona plātnes apakšējo virsmu.

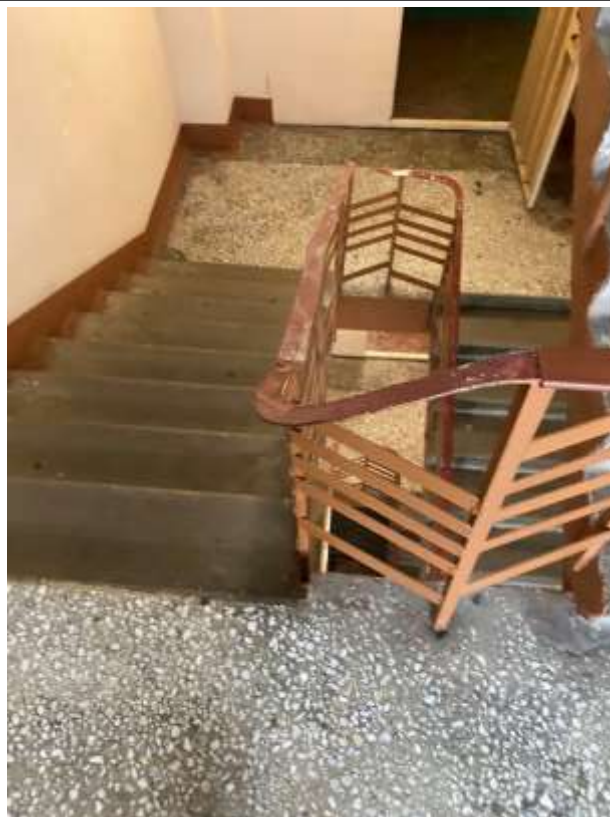
4.10.1.att. Dzelzsbetona konstrukciju starpstāvu kāpnes

4.10.	kāpnes un pandusi	30%
<p>Kāpņu veids, konstrukcija un materiāls; kāpņu laukumi (podesti), margas. Kāpņu telpas sienu stāvoklis kāpņu elementu iebūves vietās. Lieveņi un pandusi. Avārijas, pagraba, ugunsdzēsēju kāpnes un palīgkāpnes</p>		
<p>Kāpņu telpa veidota, katra stāva robežās – iebūvēti divi dzelzsbetona laidus pārejai no zemāka uz augstāku stāvu. Kāpņu konstrukcijas podesti - viens dzelzsbetona podests (ar zonas izgaismojumu caur attiecīgo kāpņu telpas logu), un iepretī dzīvokļu ārdurvīm izveidots otrais podests.</p>		
<p>Ēkai ir viena kāpņu telpa. Kāpņu telpas sienas ir veidotas no saliekamā dzelzsbetona paneļiem, kas iekšpusē apmests, krāsots. Starpstāvu kāpnes būvētas no dzelzsbetona konstrukcijām. Kāpņu horizontālajām plaknēm novērojams virsmas nodilums. Kopumā kāpņu konstrukcijas ir labā tehniskā stāvoklī. Esošās metāla margas vietām deformētas, tām nogājusi krāsa, taču kopumā konstrukcijas ir stabilas un pilda savas funkcijas. Ieteicams veikt kāpņu telpu grīdu un kāpņu pārklājumu atjaunošanu (piemēram, poliuretāna vai epoksīda grīdas un kāpņu pārklājums), kā arī jāatjauno lenterī un margas.</p>
