Tehniskās apsekošanas atzinums

Daudzdzīvokļu māja, ēkas kadastra apz.: 80090041902001, Olaines nov., Olaine,
Kūdras iela 11

Vecsaule
2024.gada janvāris

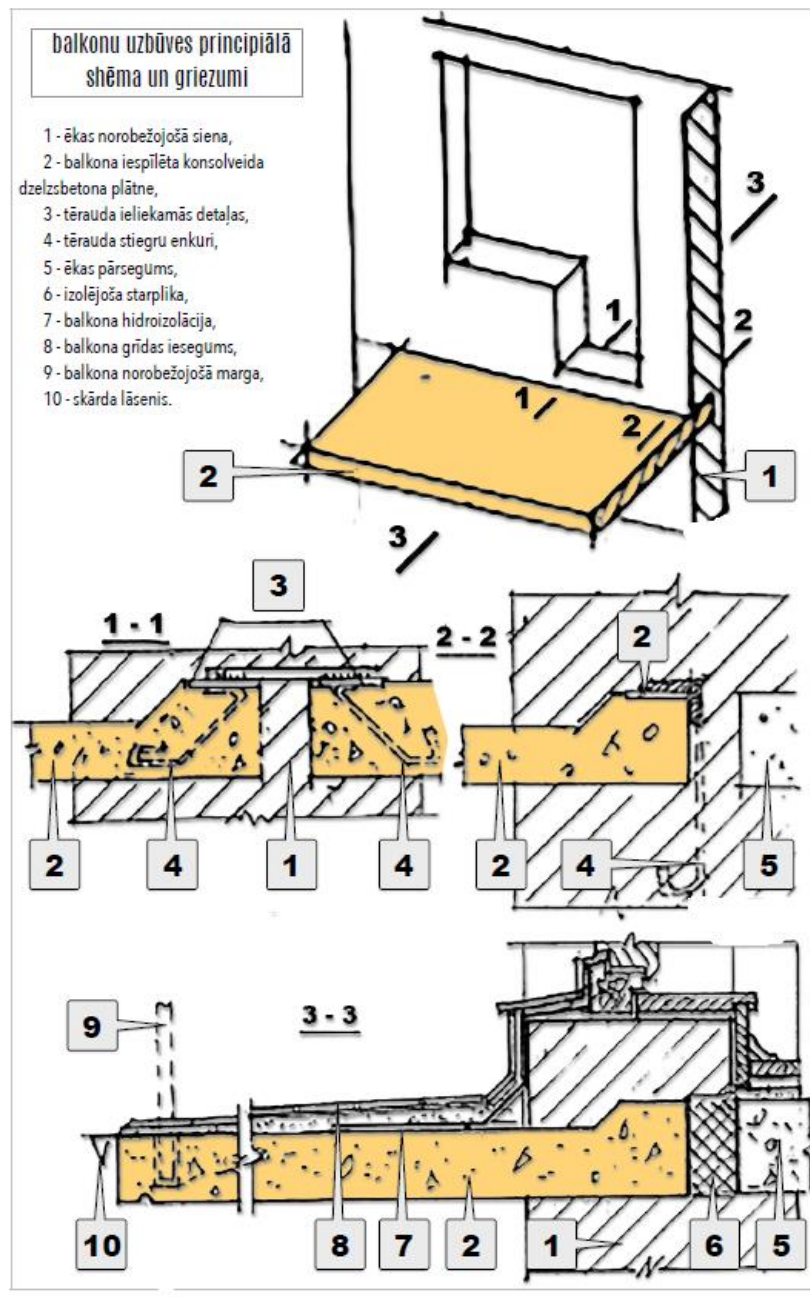
30.att. Bojāta balkonu nesošā plātne

Kopumā ēkas balkonu tehniskais stāvoklis vērtējams kā **neapmierinošs** un **neatbilstošs** *Būvniecības likuma 9.pantam "Būtiskās būvei izvirzāmās prasības" 1.apakšpunkta (mehāniskā stiprība un stabilitāte) prasībām.*

Veicot ēkas atjaunošanu, jāveic balkonu dzelzsbetona plātnes un metāla margu konstrukciju remontēšana/atjaunošana, lai nepieļautu konstrukciju turpmāku tehniskā stāvokļa pasliktināšanos.

- (6) Attīrīt balkona margu tērauda konstrukcijas no esošās krāsas un apstrādāt ar korozijas noņemšanas šķīdumu.
- (7) Atsegtos balkona plātņu stiegrojumus attīrīt no korozijas, nepieciešamības gadījumā veikt balkona margu stiprinājuma mezglu pastiprināšanu. Atsegtās stiegras apstrādāt ar pretkorozijas pārklājumu (piem. MAPEFER 1K vai analogu).

- (8) Veikt balkona plātņu nokalto daļu remontu, izmantojot remontjavas (piem. PLANITOP SMOOTH & REPAIR R4 RASA & RIPARA R4 vai analogu).
- (9) Montēt jaunu skārda lāseni pa balkona plātnes perimetru.

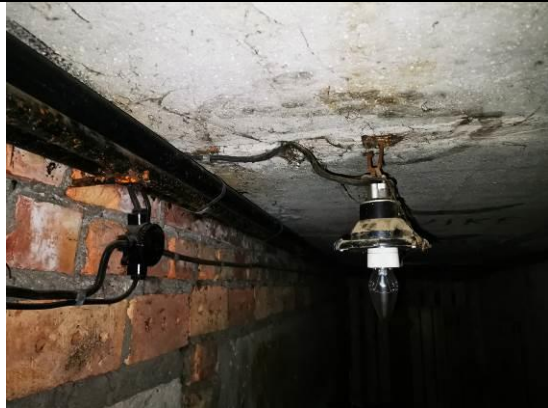
<p>51.att.</p> </div> <div>

5.11.	vājstrāvas tīkli un ietaises	
<p>Ēkā vājstrāvas tīkli lielākoties ir saglabājušies sākotnējie. Tos ieteicams nomainīt pret jauniem.</p>		
<div> <div>
