Tehniskās apsekošanas atzinums

**Daudzdzīvokļu dzīvojamā ēka, zemes kad. Nr.
80090042009 Kūdras iela 4, Olaine, Olaines nov., LV-2114**

Ēkas vienkāršota apsekošana

Atzinums izsniegts 2025.gada 8. augustā.

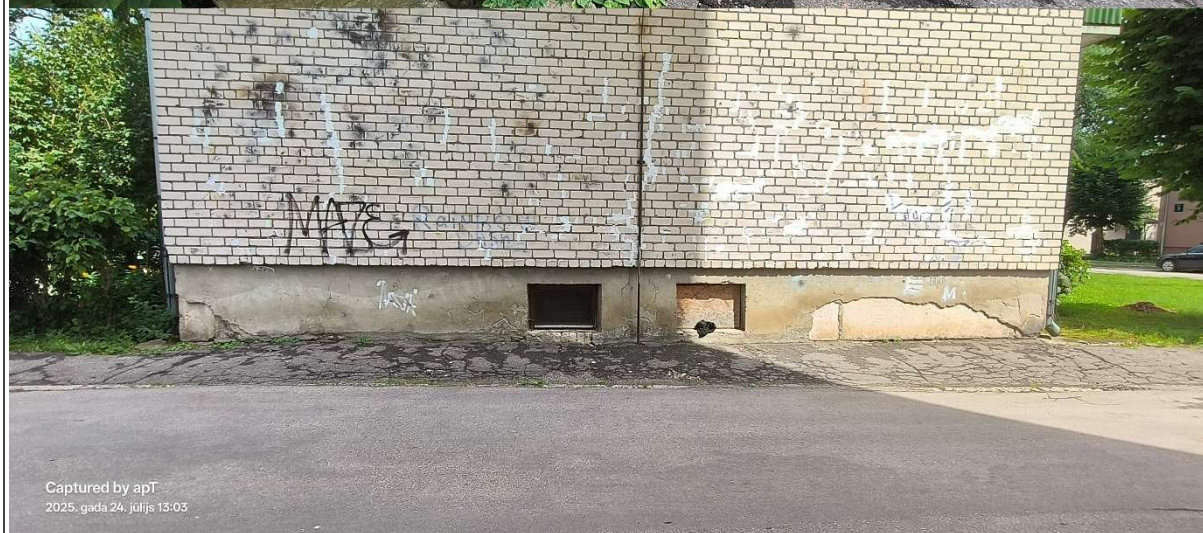
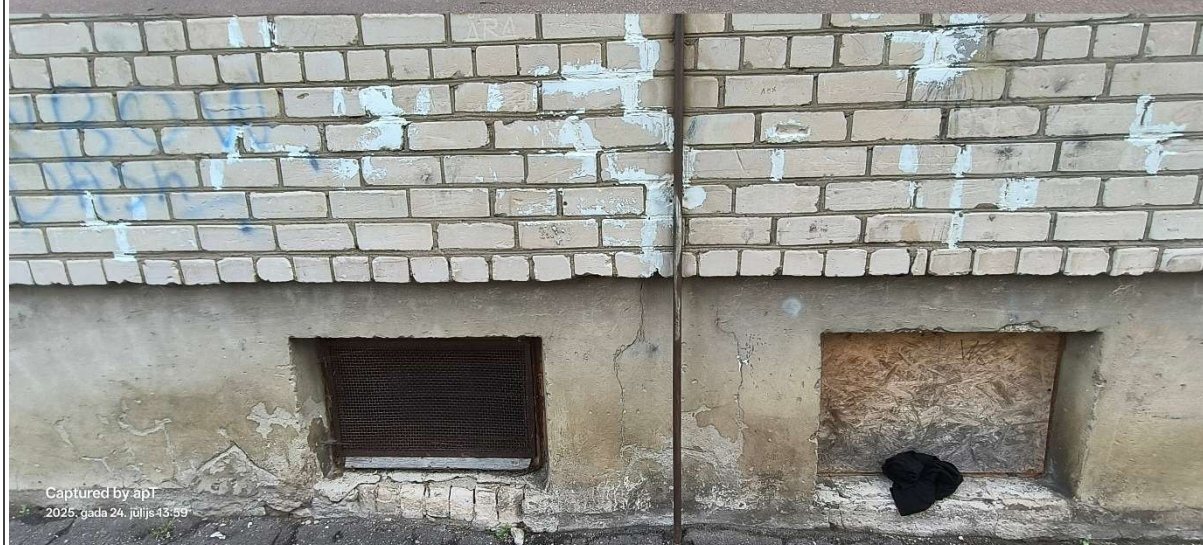
Pamatu cokola daļa apmesta ar cementa - kaļķa apmetumu ~20 mm biezumā. Apmetums vietām atslāņojies un izdrupis.

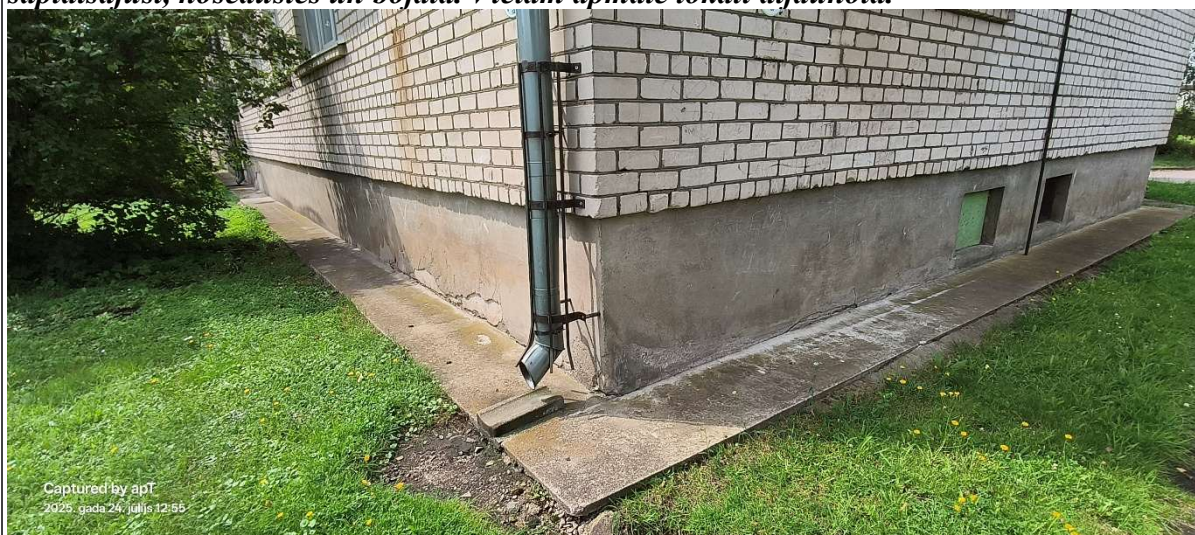
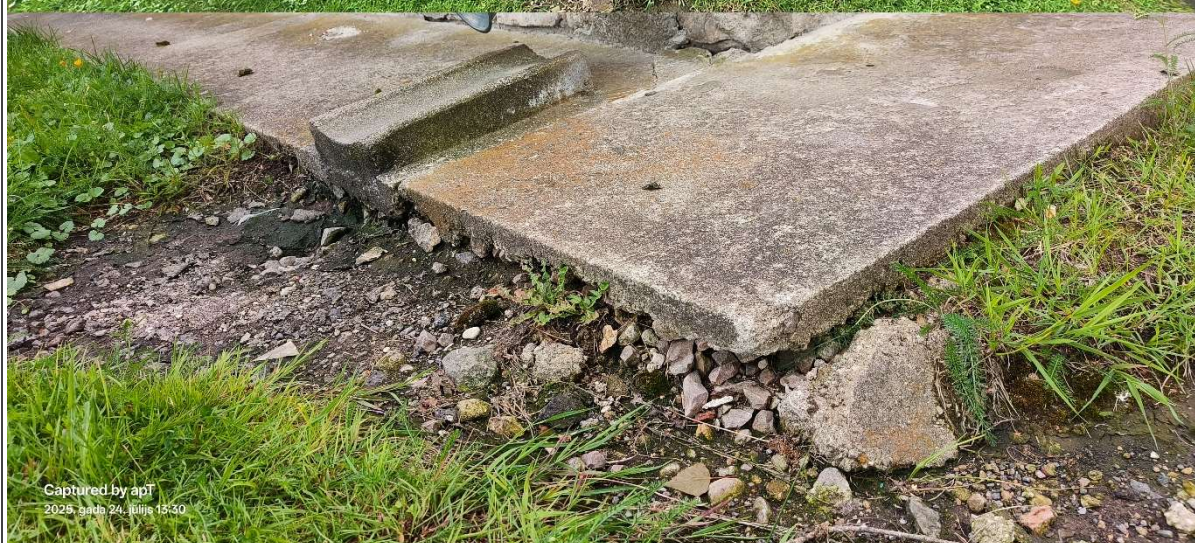
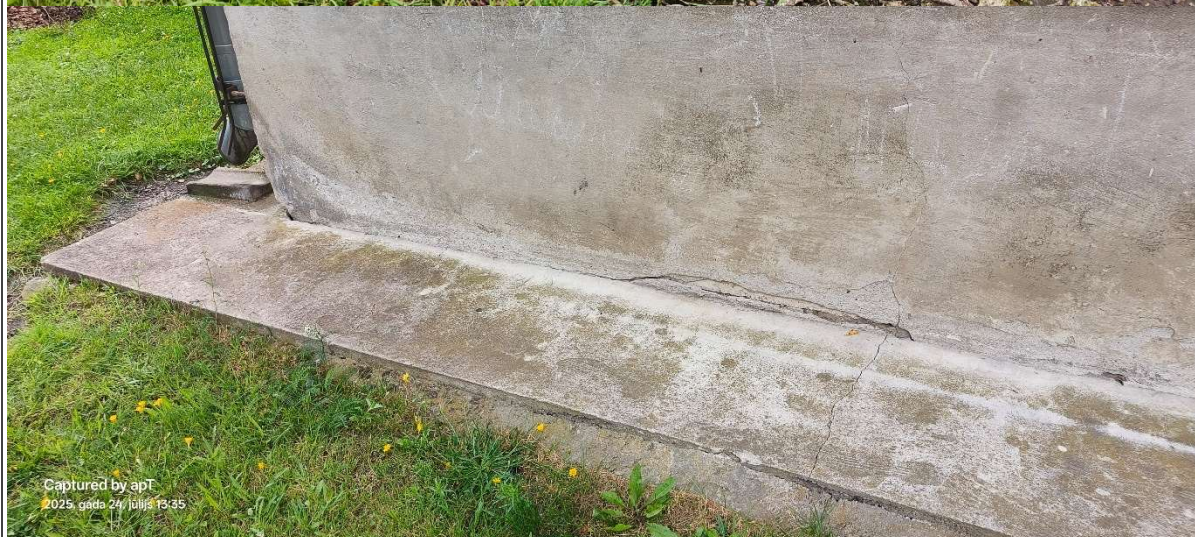
Ēkai pa perimetru ir izveidota betona cokola apmale ~650x60 mm, izņemot, dienvidu pusē cokola apmale ir asfaltbetona gājēju ceļš. Cokola apmale daudzviet deformējusies –

saplaisājusi, nosēdusies un bojāta. Vietām apmale lokāli atjaunota.

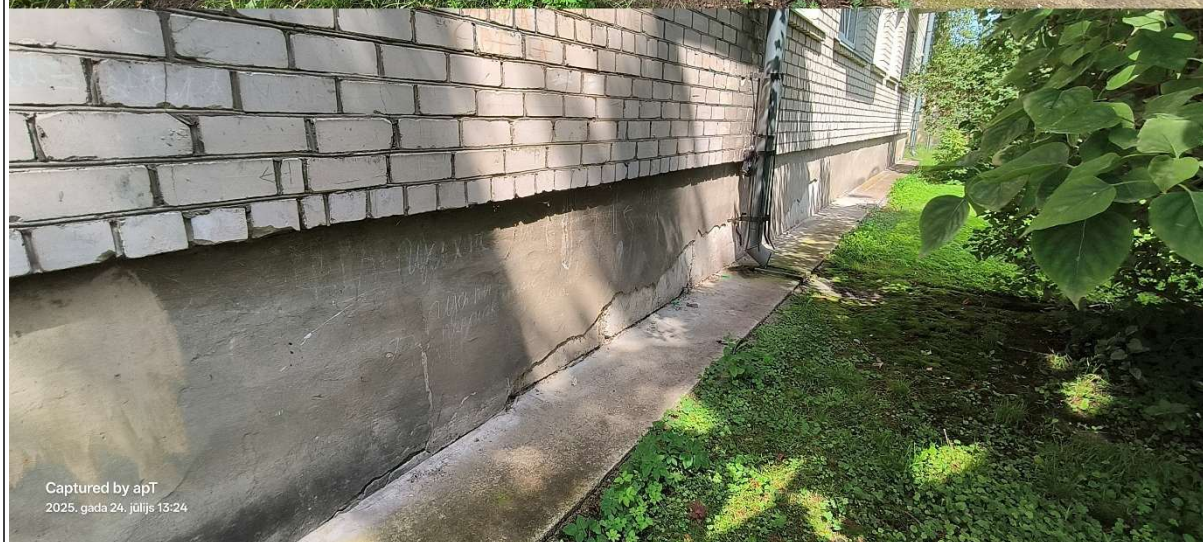
Cokola betona apmales bez deformācijas šuvēm novedusi pie apmales plaisāšanas.

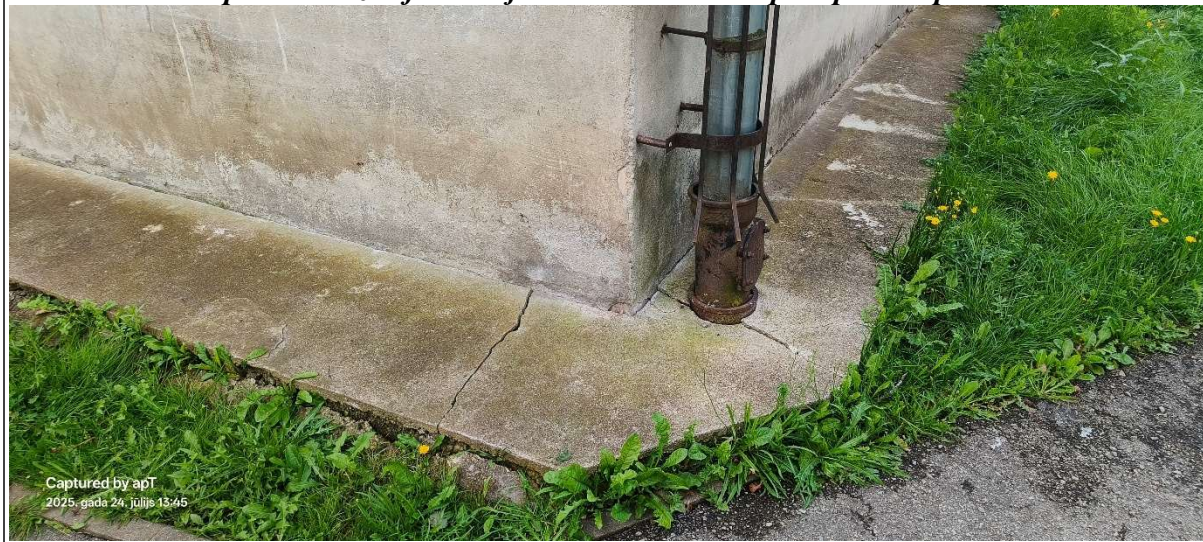
Pamatu zonā izbūvēti logi – aizdarīti ar OSB, finieri un metāla sietiem. Vēsturiski saglabājušies ūdens izvadi.

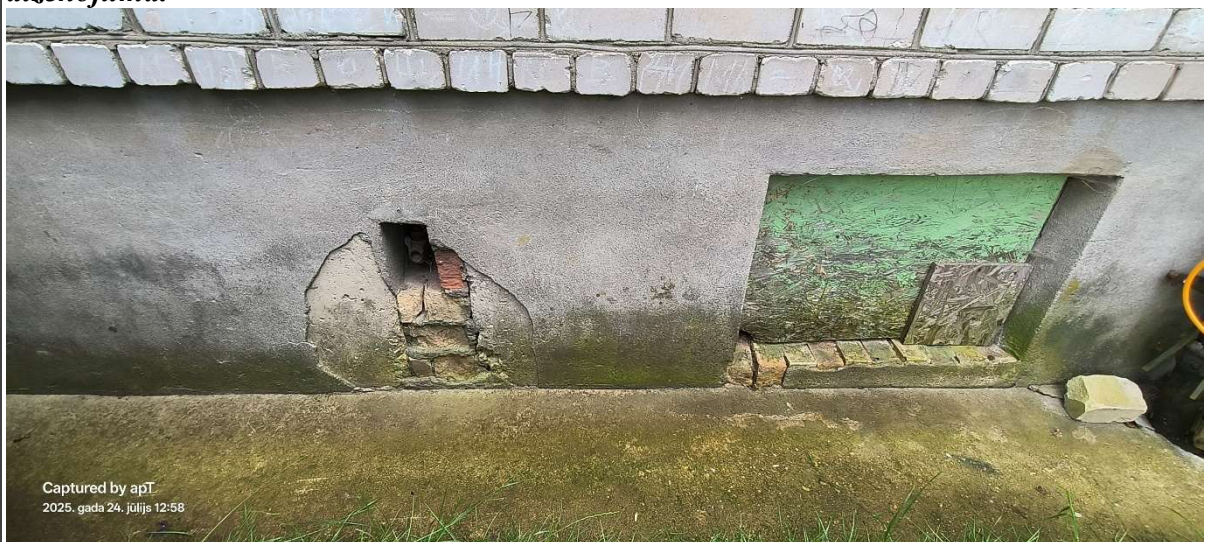
Ēkas lietus ūdens noteksislēma sētas pusē pieslēgta pie pilsētas tīkliem, tomēr redzama mitruma infiltrācija pamatu konstrukcijā un organiskie veidojumi no apzaļumojama aizēnojuma.

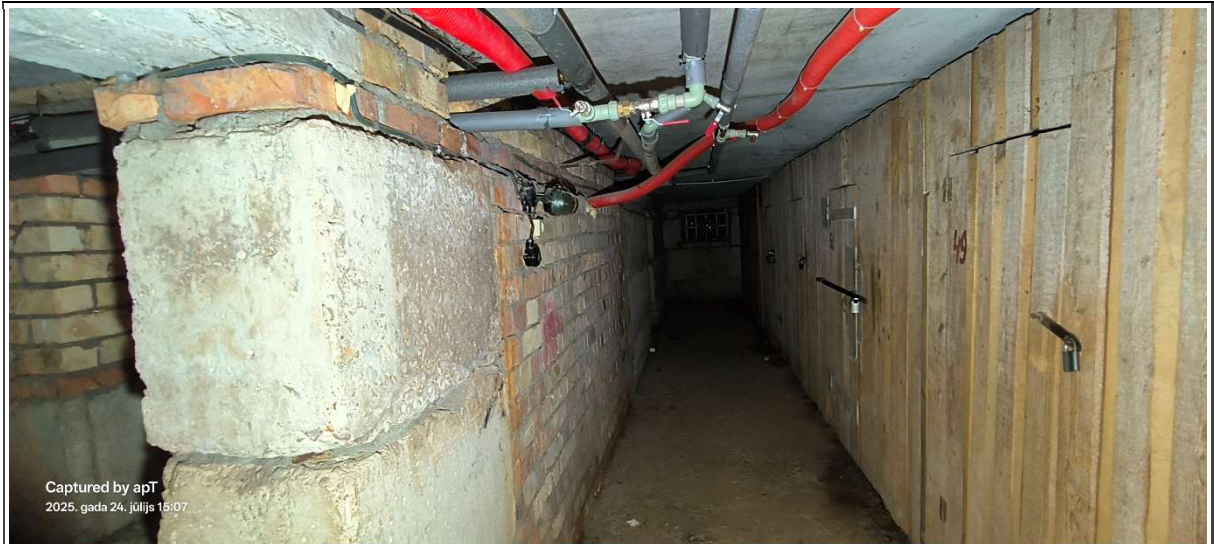
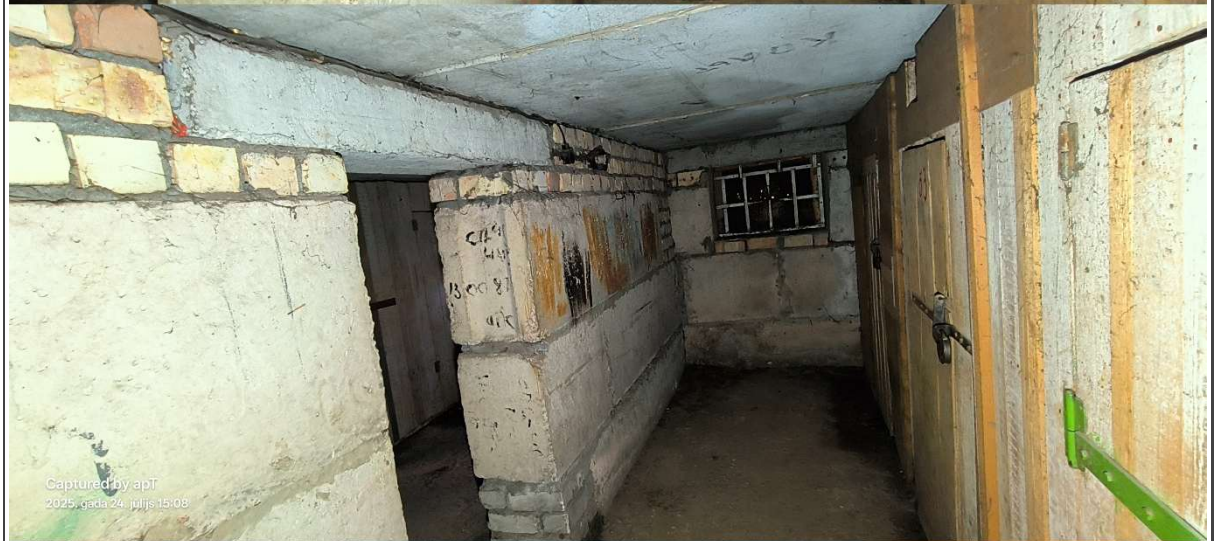
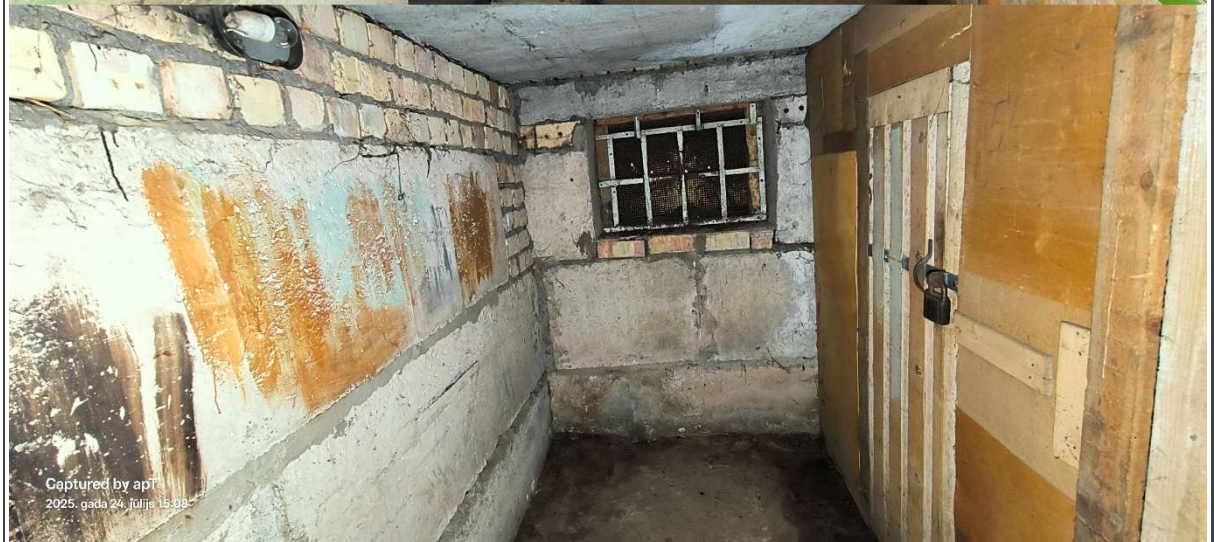
Pagraba grīdas segums – vājbetona melnā grīda. Pagrabs apsekošanas brīdī sauss, bez izteiktām mitruma pazīmēm.

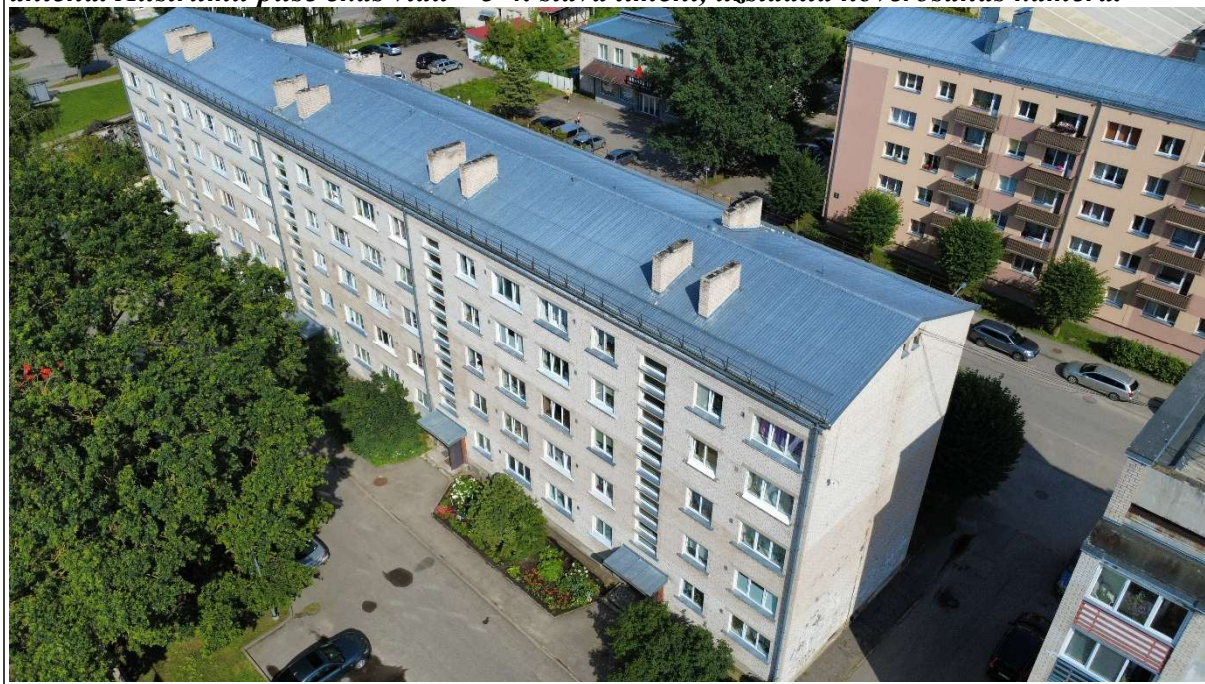
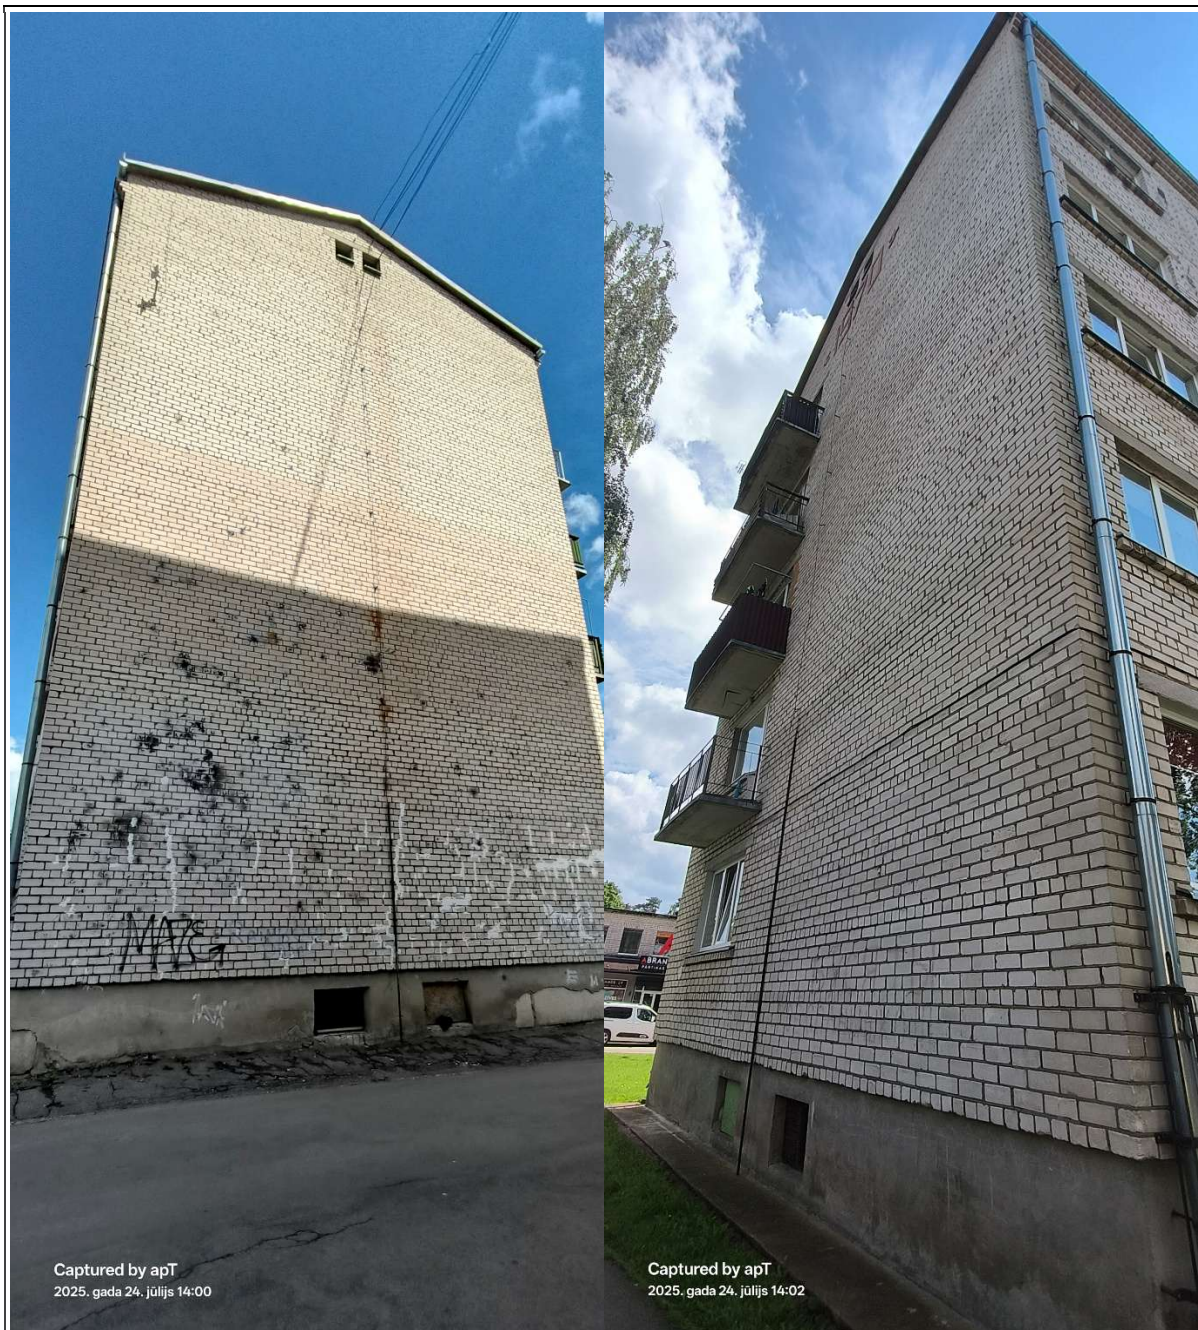
Dienvidrietumu pusē pret gala sienu nostiprināti vadi, 4-5. stāva līmenī uzstādīta satelīta antena. Austrumu pusē ēkas vidū – 3-4. stāva līmenī, uzstādīta novērošanas kamera.

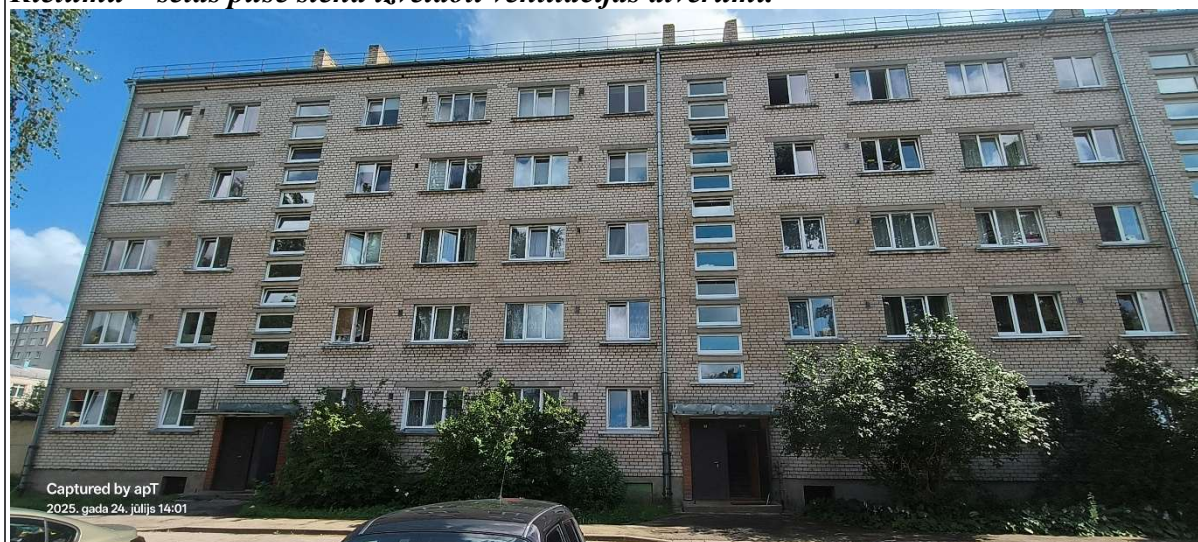
Rietumu – sētas pusē sienā izveidoti ventilācijas atvērumi.

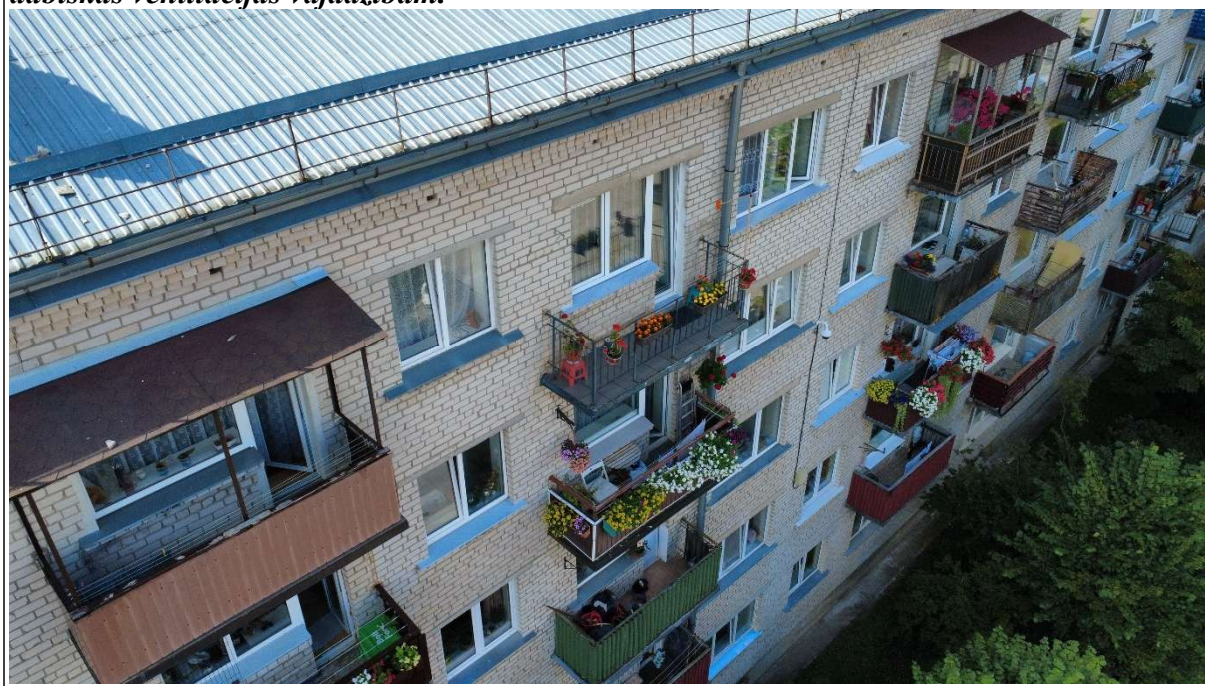
Ēkas garensienu bēniņu daļā (pažobēlēs) izveidoti gaisa ventilācijas atvērumi – jumta dabiskās ventilācijas vajadzībām.

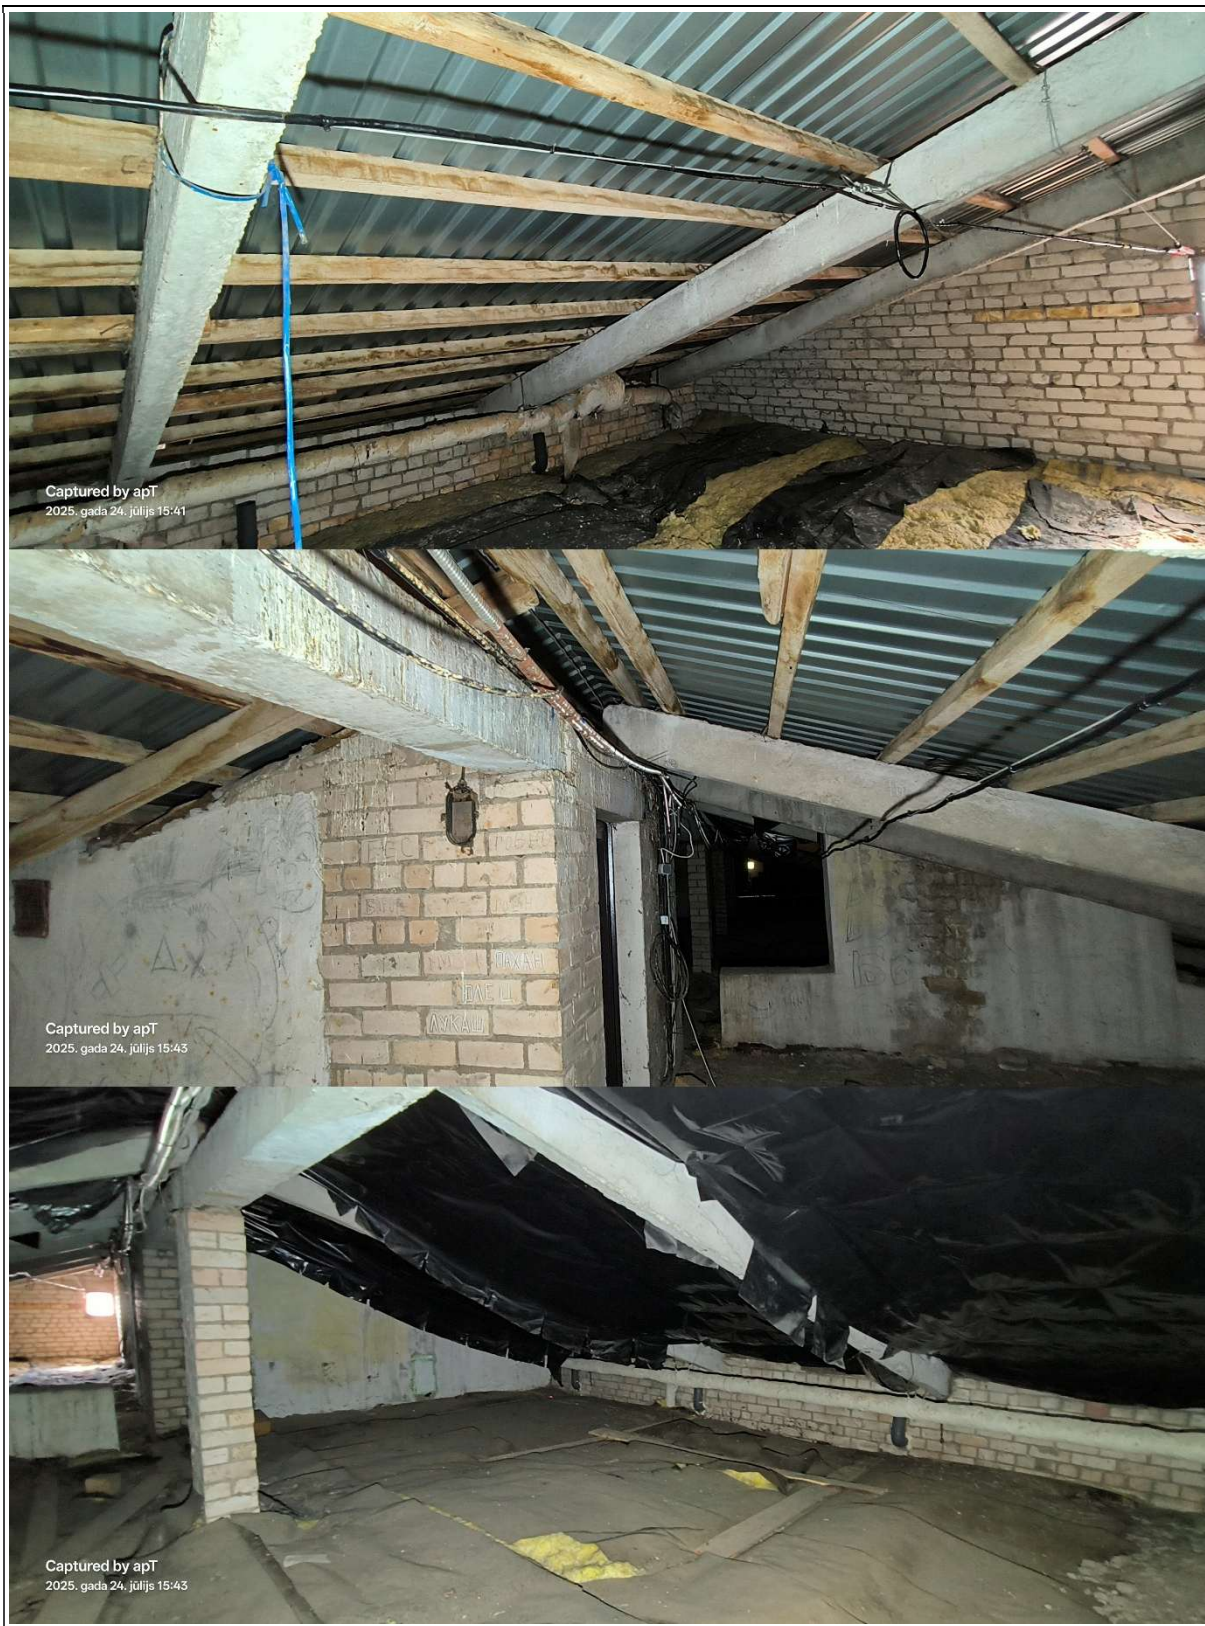
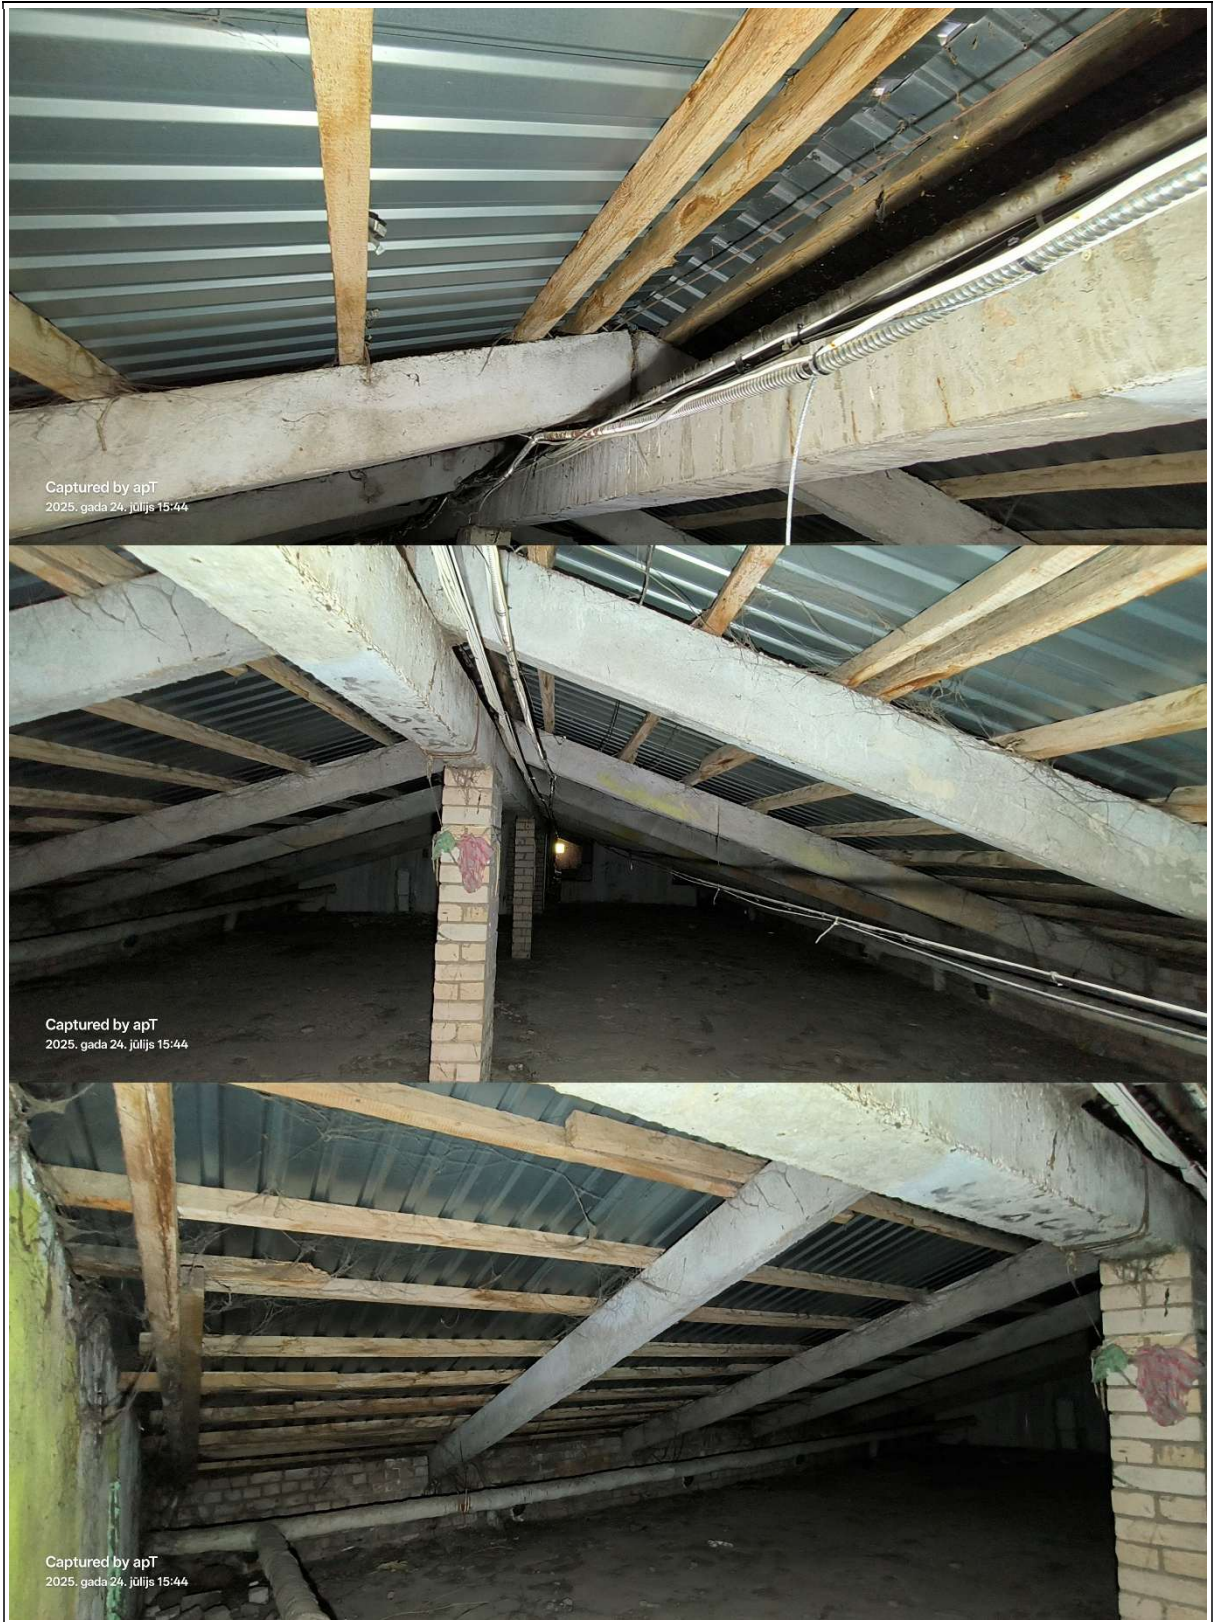
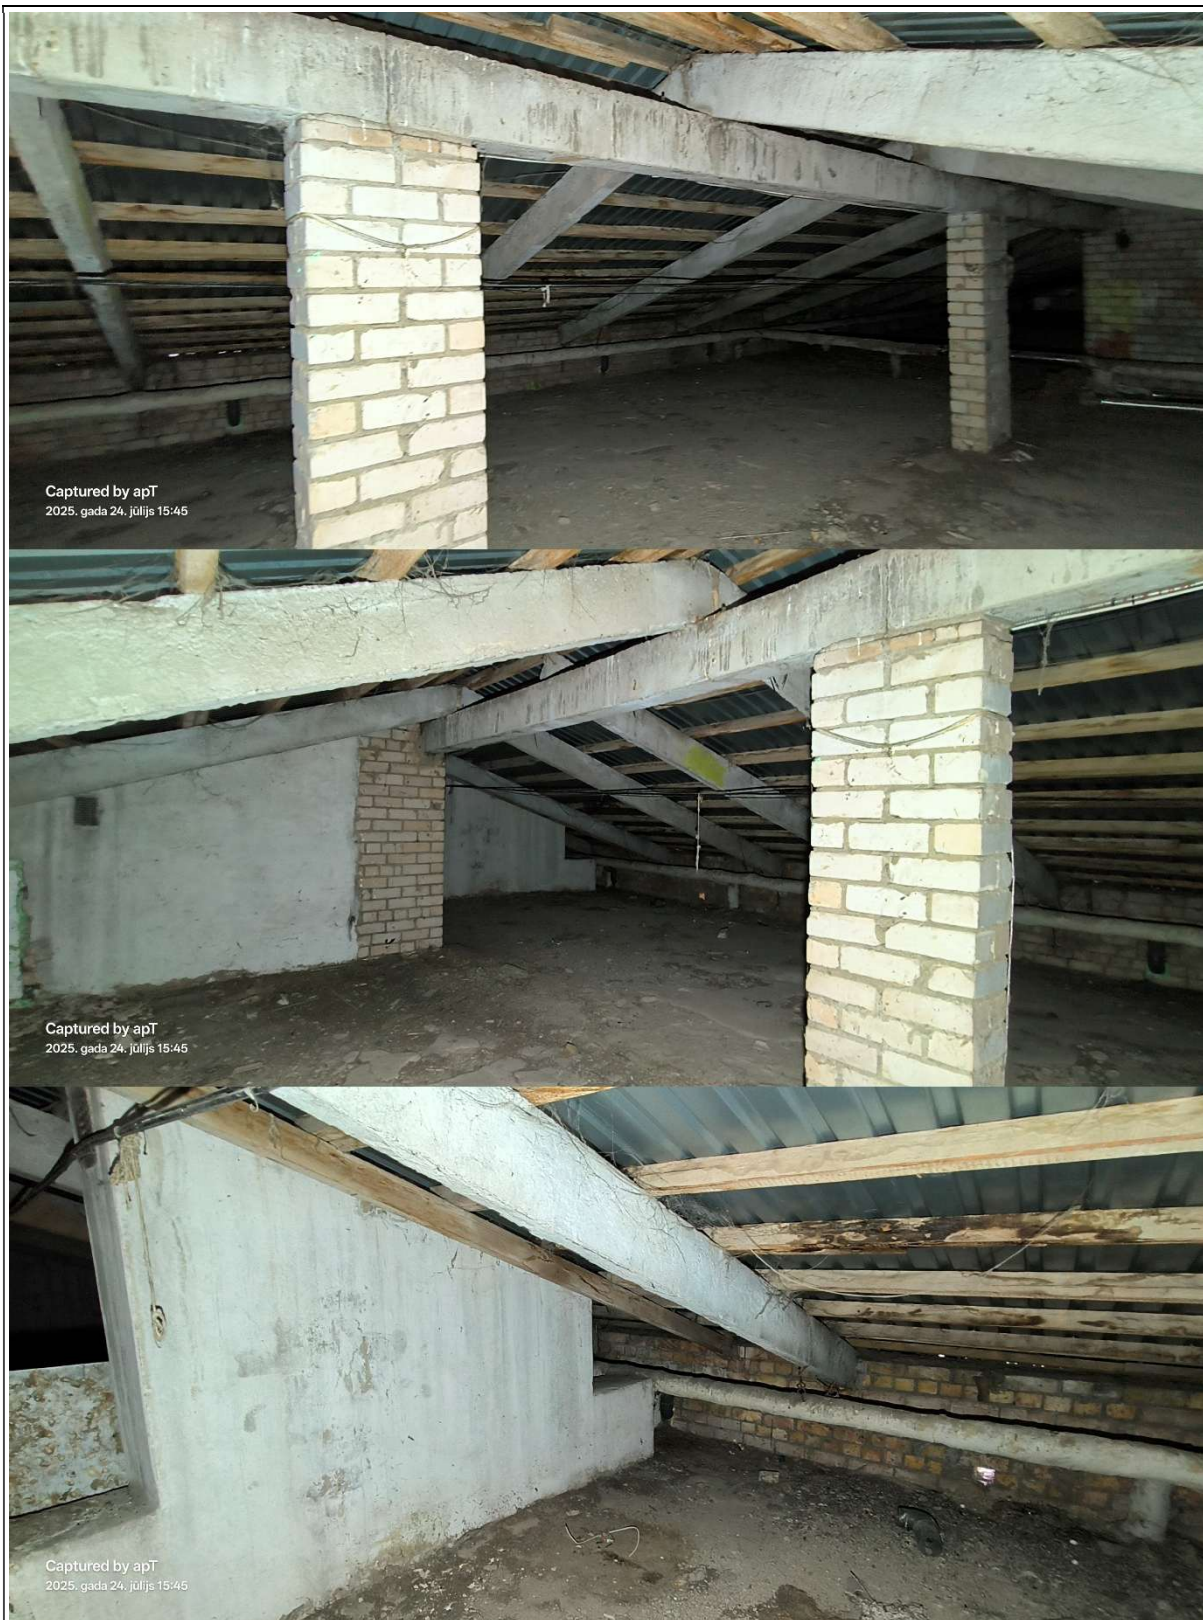
Ēkas slodzes galvenokārt tiek pārnestas uz nesošiem silikātā kiegēļu mūriem. Jumta konstrukciju veido mūra kolonnas 250x510 mm (bxW), dzelzsbetona kores rīģelis 200x270 mm (bxH) un dzelzsbetona spārēs 100x270 mm (bxH).

Jumtu izmijas gar skursteņu un kāpņu telpu zonu veidotas no koka konstrukcijas. Konstrukcijas ir bez bojājumu pazīmēm.

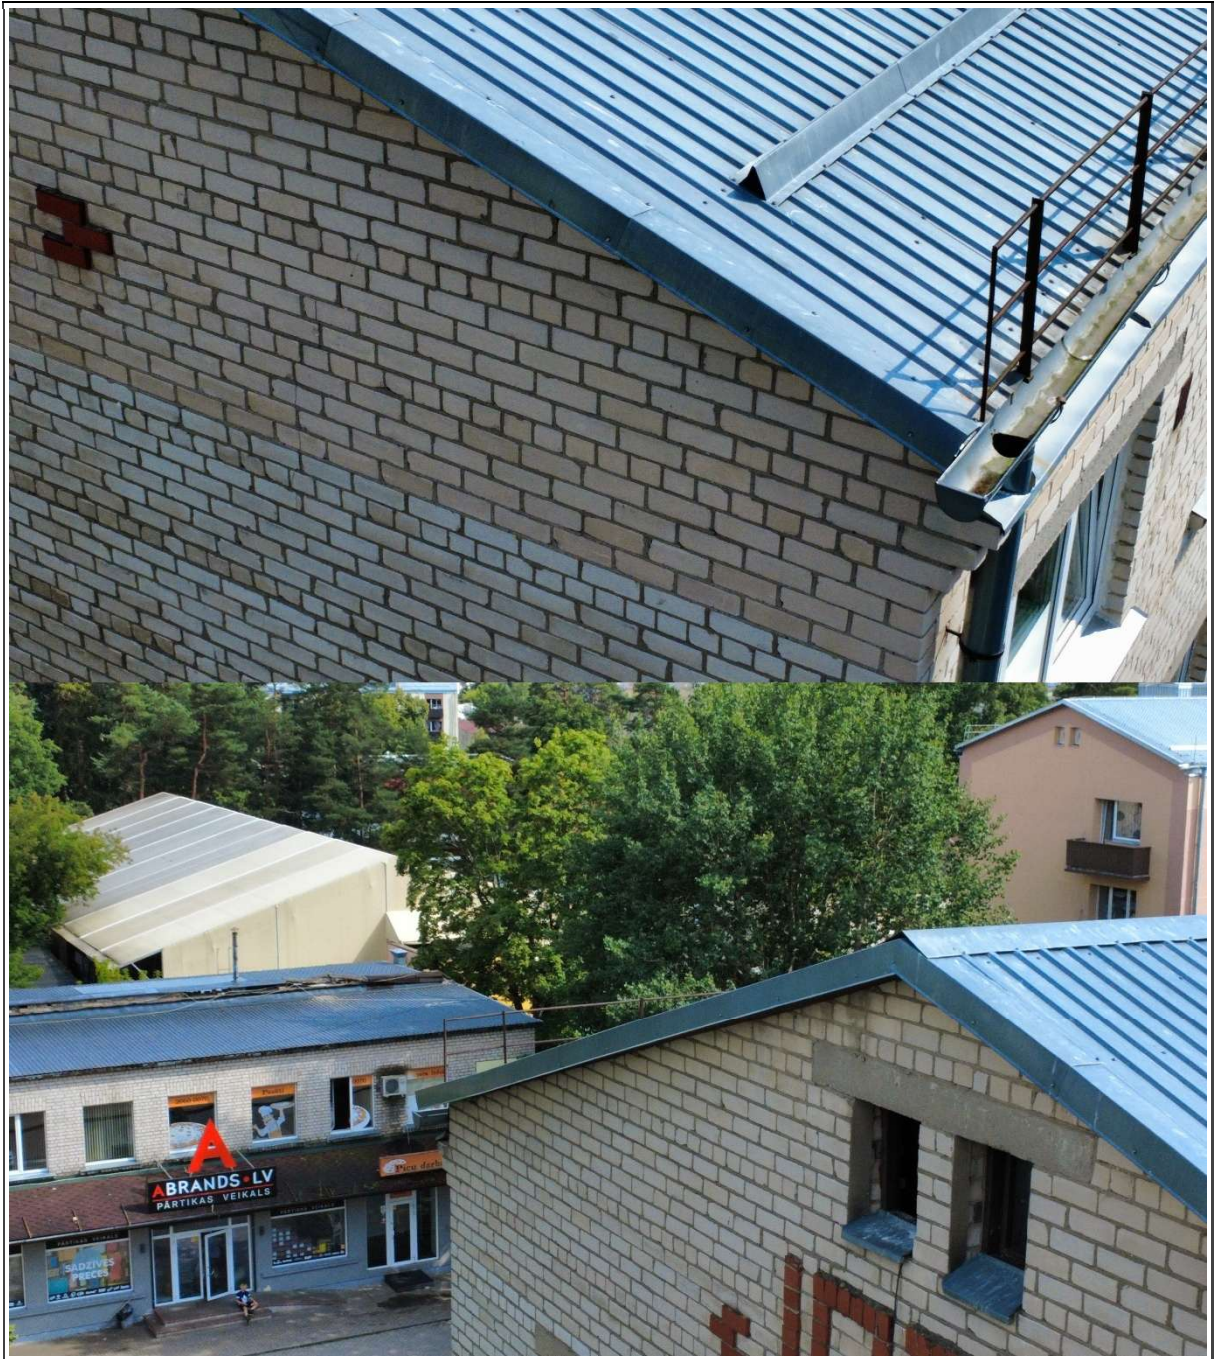
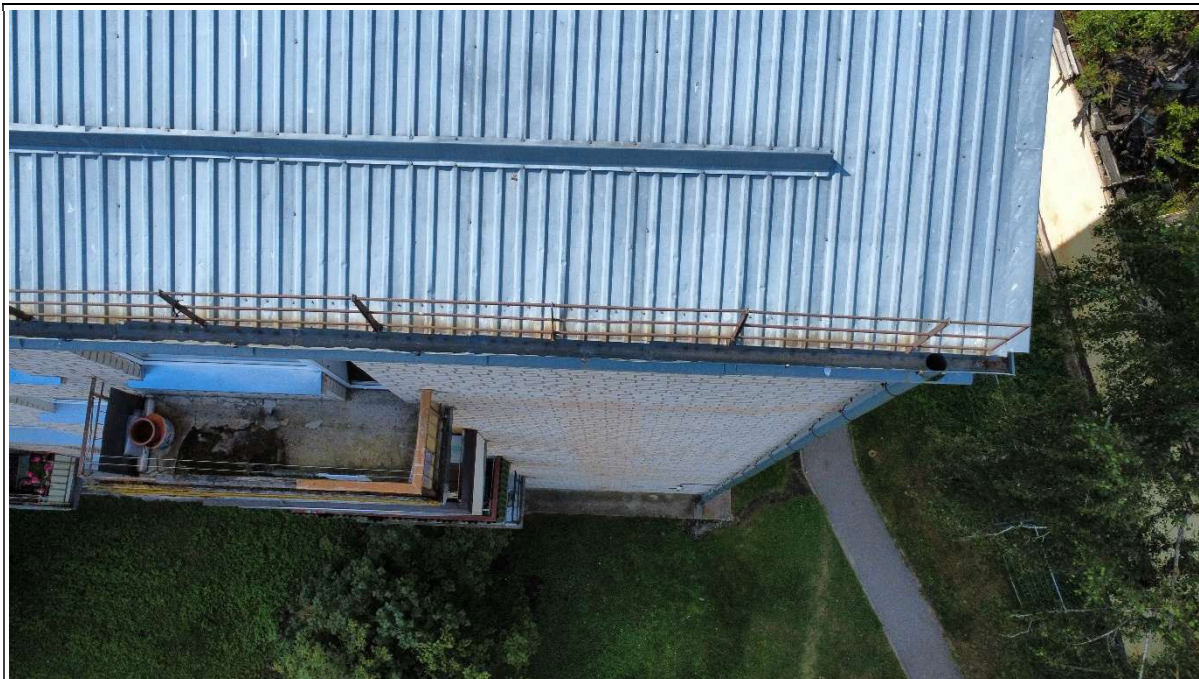
Lietus ūdens novadīšanas sistēma ir ārējā – d160 mm cinkotā tērauda teknes un notekas. Lietus ūdeņi ielas pusē tiek novadīti zemē, bet sētas pusē pieslēgti pie pilsētas lietus ūdens kanalizācijas tīkliem.

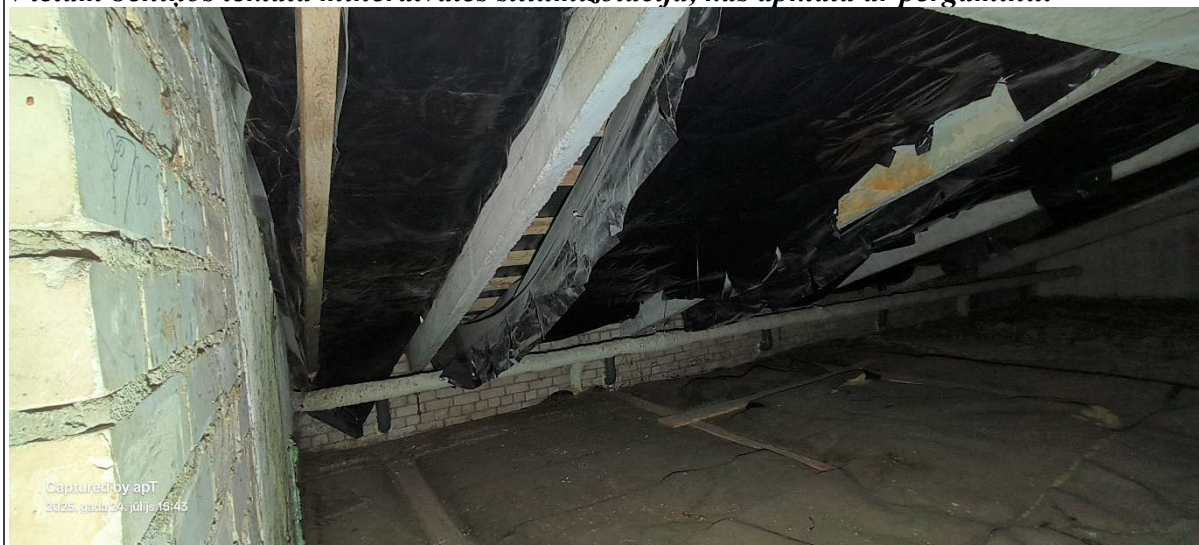
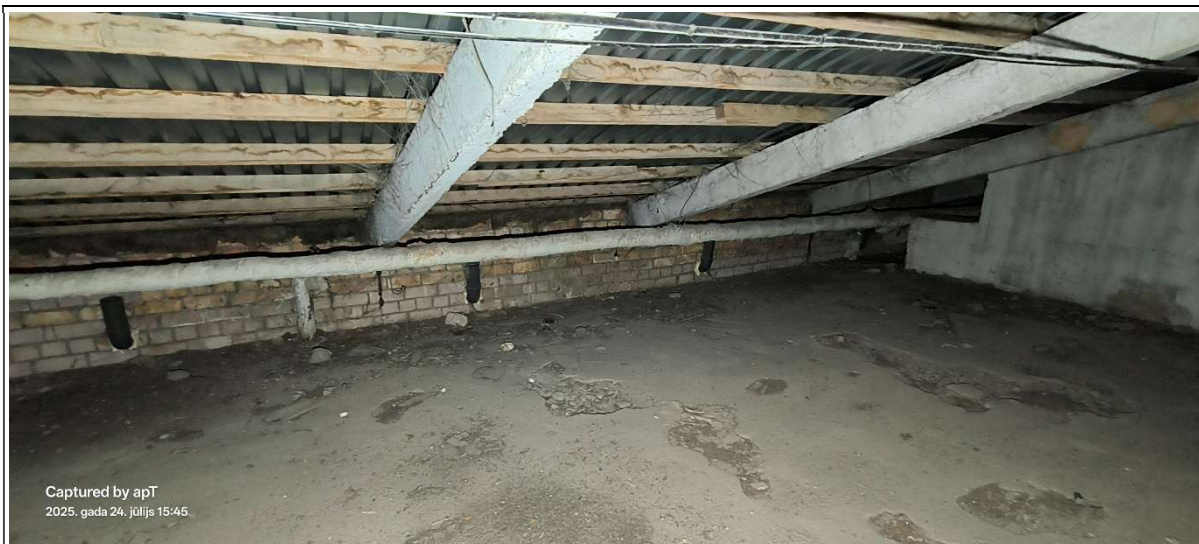
Jumta konstrukciju veido mūra konstrukciju kolonnas, dzelzsbetona rīģelis 200x270 (bxH) kores daļā un dzelzsbetona taisnstūrveida spāru sijas 100x270 (bxH) ar soli ~2250mm, koka latas 60x75 mm (bxH) ar soli ~550 mm (skatīt bildes 4.3. punktā). Jumts ir bez antikondensāta plēvēs apakšklāja. Uz koka latām novērojami mitruma pleķi, kas rodas kondensāta notecējumu rezultātā. Lokāli veikta pašdarbība un nostiprināta melnā plēve kondensāta novadei. Vietām bēniņos ieklāta minerālvates siltumizolācija, kas apklāta ar pergamīnu.

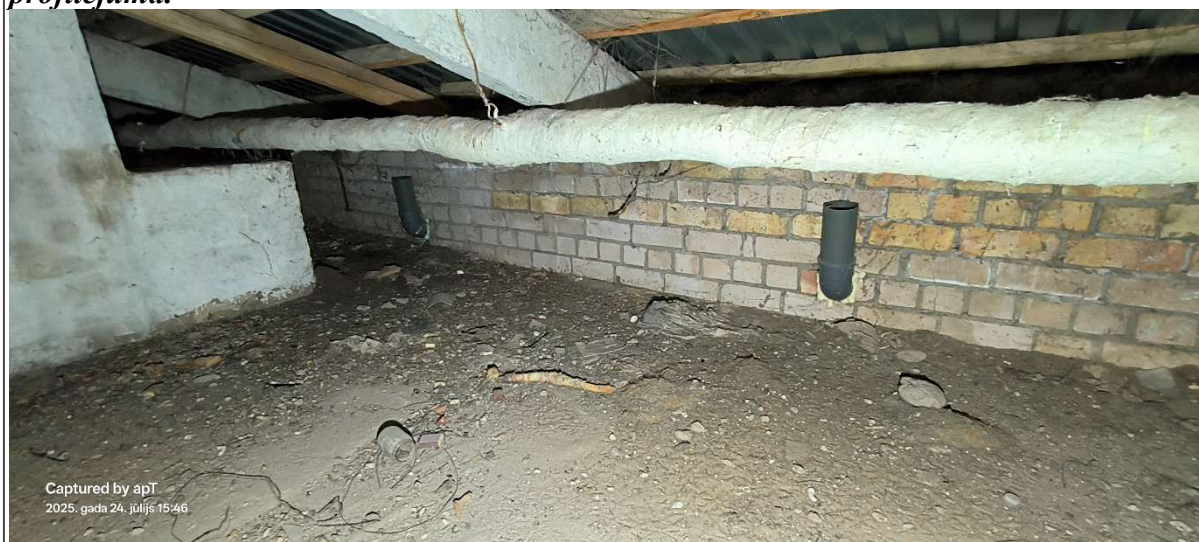
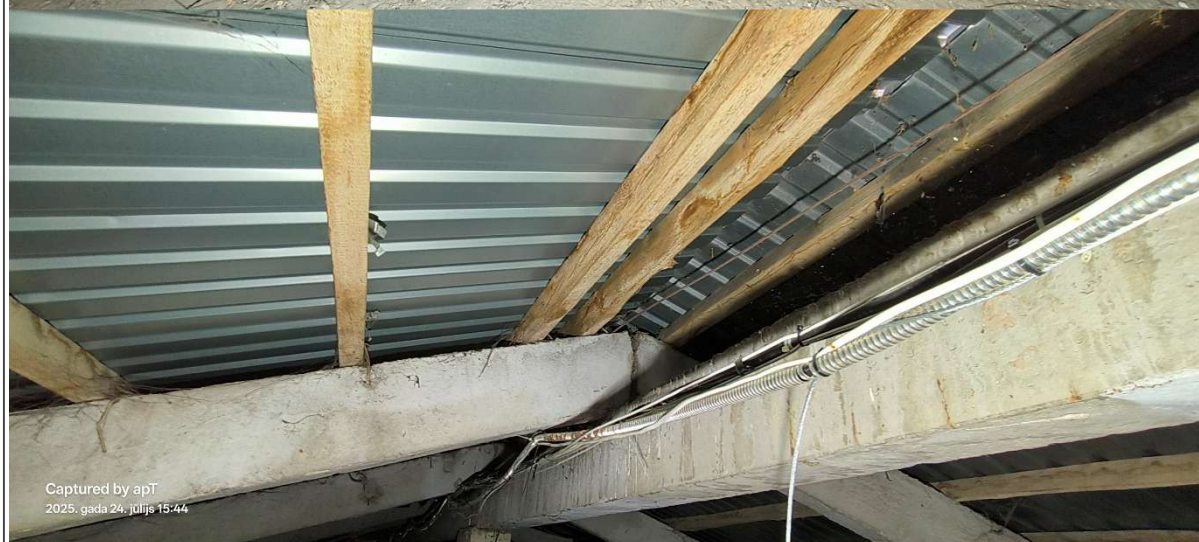
***Koka konstrukcijas izmijas gar skursteņu un kāpņu telpu vietām.
Ēkas garensienu bēniņu daļā (pažobēlēs) izveidoti gaisa ventilācijas atvērumi – jumta dabiskās ventilācijas vajadzībām. Kores ventilācijas sprauga no jumta seguma skārda profilējuma.***

***Bēniņu daļā vietām nostiprināti dažāda veida kabeļi.
Uz apsekošanas brīdi, nekas neliecina par jumta tecēšanu un bojājumiem.***
