Tehniskās apsekošanas atzinums

**Daudzdzīvokļu dzīvojamā ēka, zemes kad. Nr.
80090042009 Kūdras iela 4, Olaine, Olaines nov., LV-2114**

Ēkas vienkāršota apsekošana

Atzinums izsniegts 2025.gada 8. augustā.

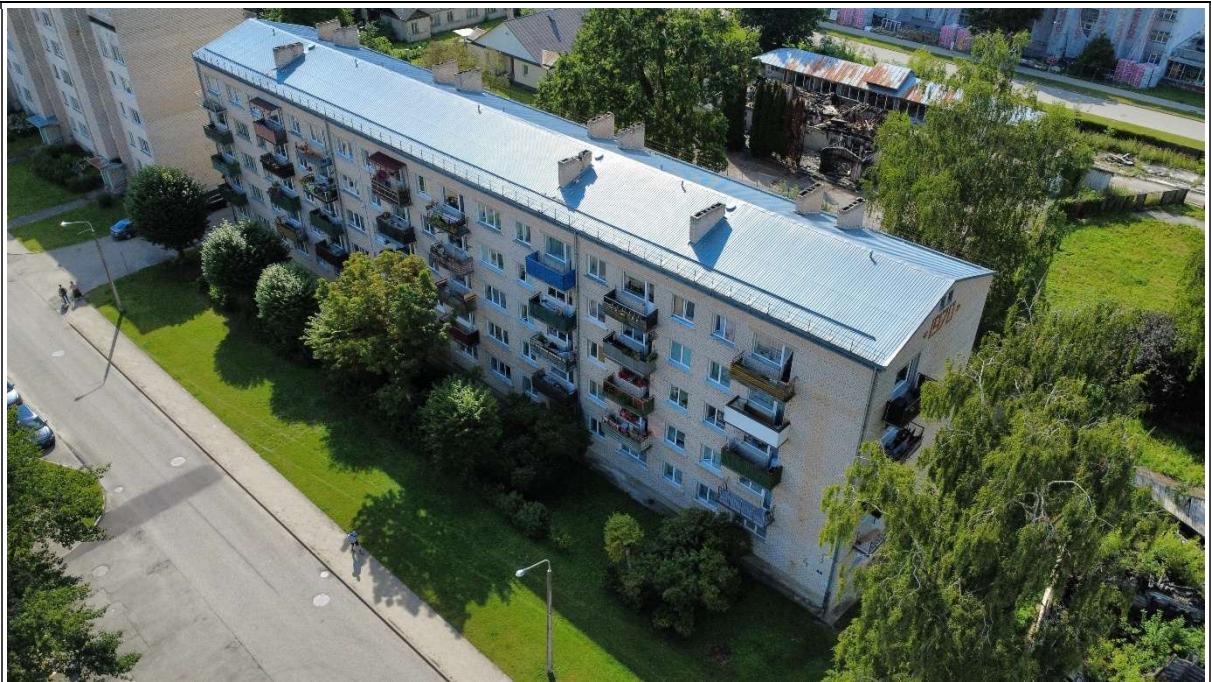
Ēkas sastāv no izbūvētiem dzelzsbetona balkoniem ziemeļu un austrumu pusē.

Balkonu grīdas segums ir no betona, pa perimetru izveidots skārda nosegs. Balkoni norobežoti ar tērauda margām, kas individuāli aprīkoti ar dažādiem norobežojušiem materiāliem.

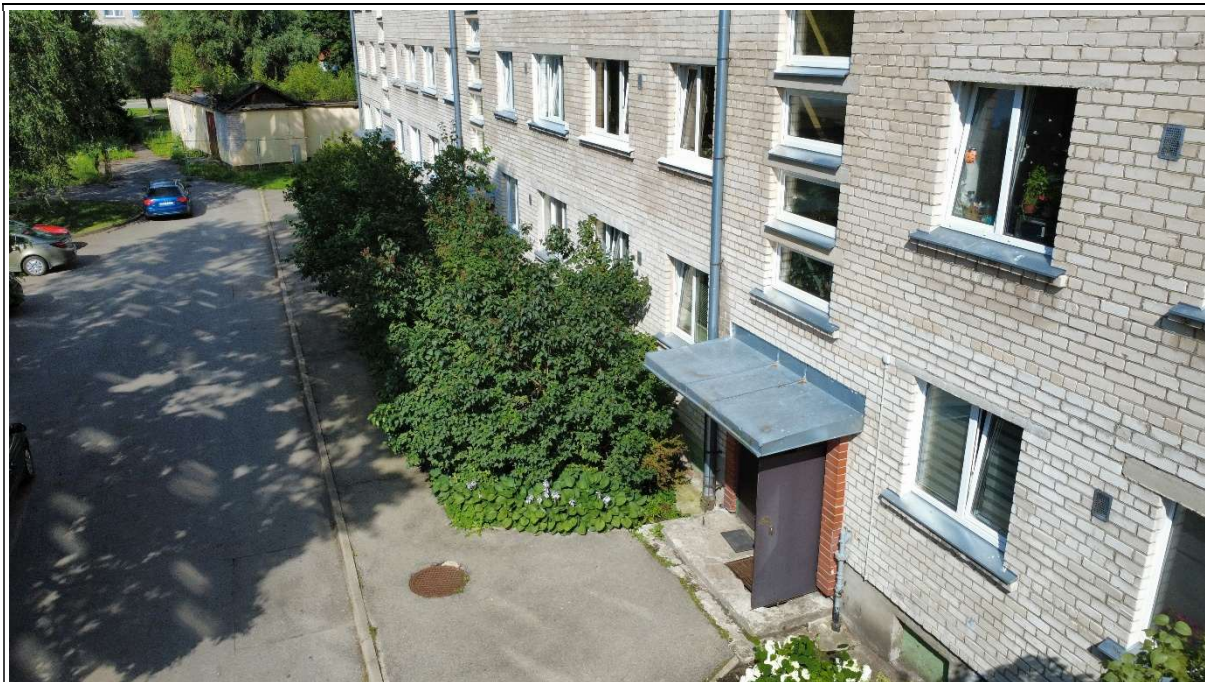
Virs katras kāpņu telpas izveidota monolītā dzelzsbetona jumtiņi – balsts ieklauts ēkas nesošajā ķieģeļu mūrī. Jumtiņiem ieklāts skārda segums bez būtiskiem bojājumiem. Lietus ūdens novade - ar teknes atloku uz jumtu sānu malām, bez notekām.

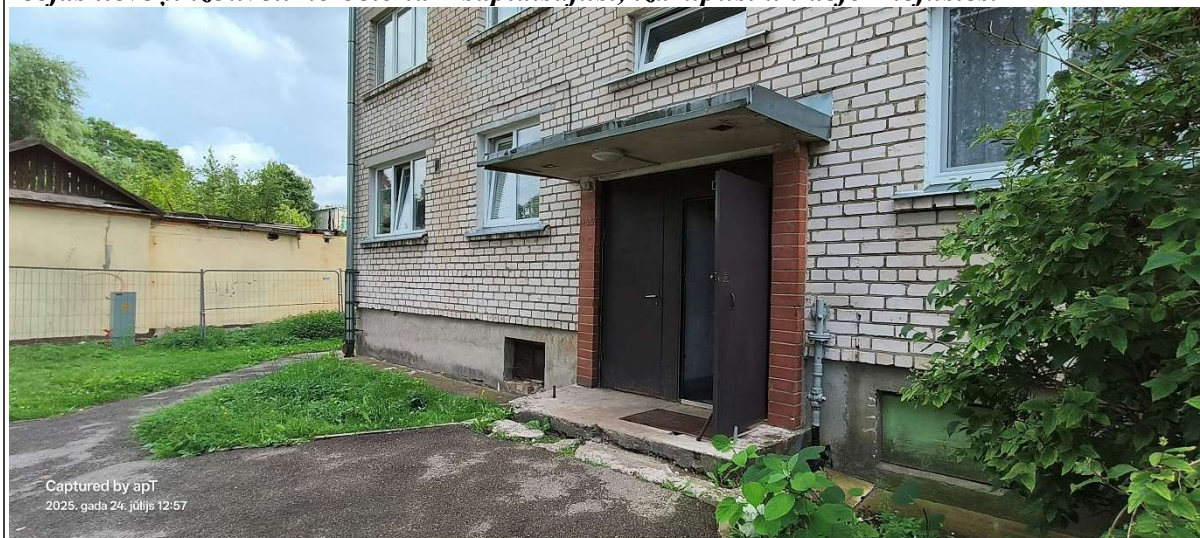
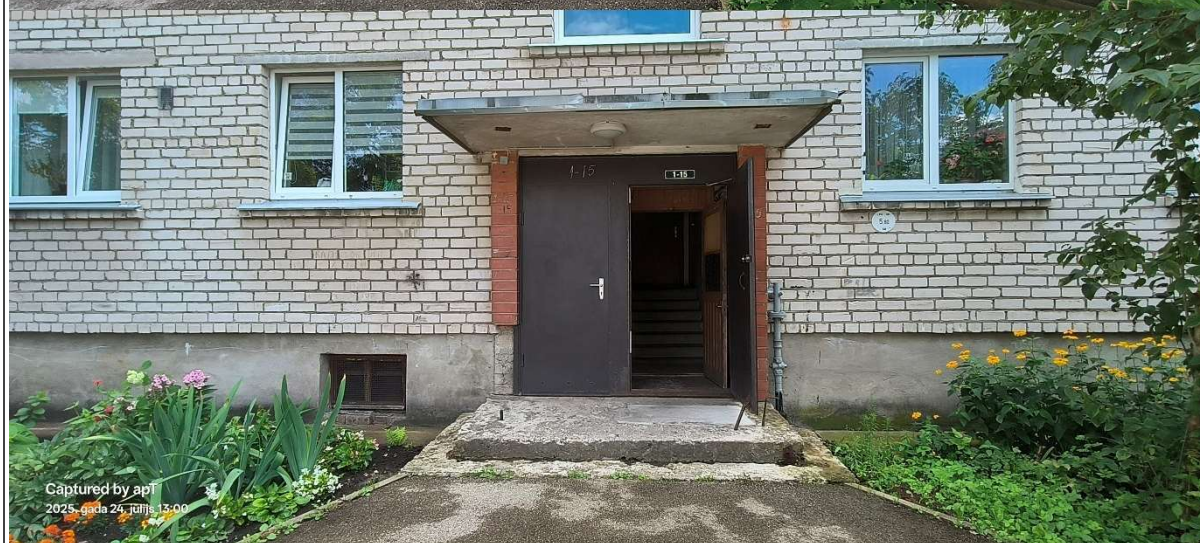
Leejas lieveņi izbūvēti no betona – saplaisājuši, izdrupuši un deformējušies.

1-15. kāpņu telpā bojāta jumtiņa vājuma, kas var pasliktināt jumtiņa konstrukciju.

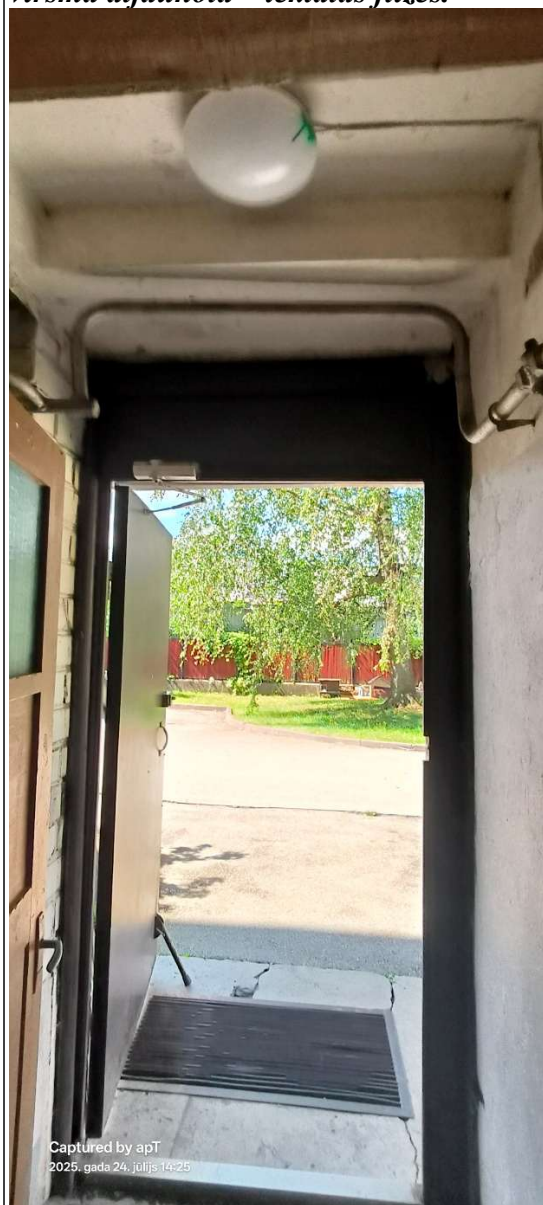
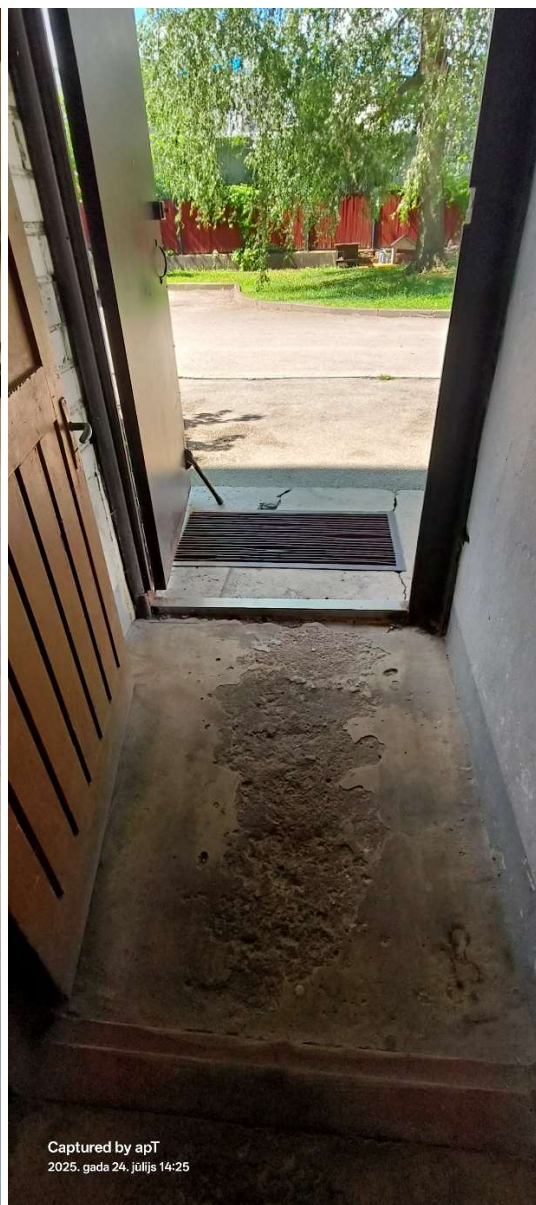
Ēkai ir 4. ieejas/ kāpņu telpas. Kāpņu laidi, pārsegumi saliekamā dzelzsbetona balstīti nesošo starpsienu ķieģeļu mūros. Kāpnes aprīkotas ar metāla margām un koka lenteriem. Margas vietām deformētas, bet stingras. Kāpņu stāvu un starpstāvu pārsegumos grīda ir izlīmeņota ar betona javu, vietām segums stipri izdilis. Atsevišķās kāpņu telpās grīdas virsma atjaunota – ieklātas flīzes.

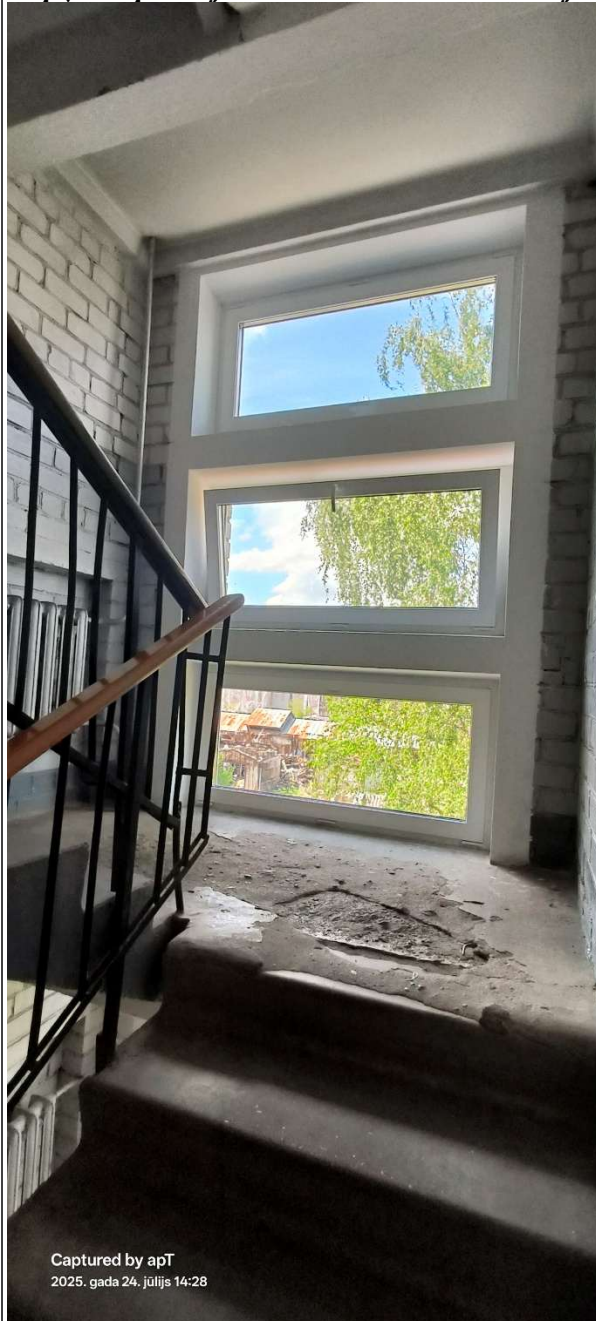
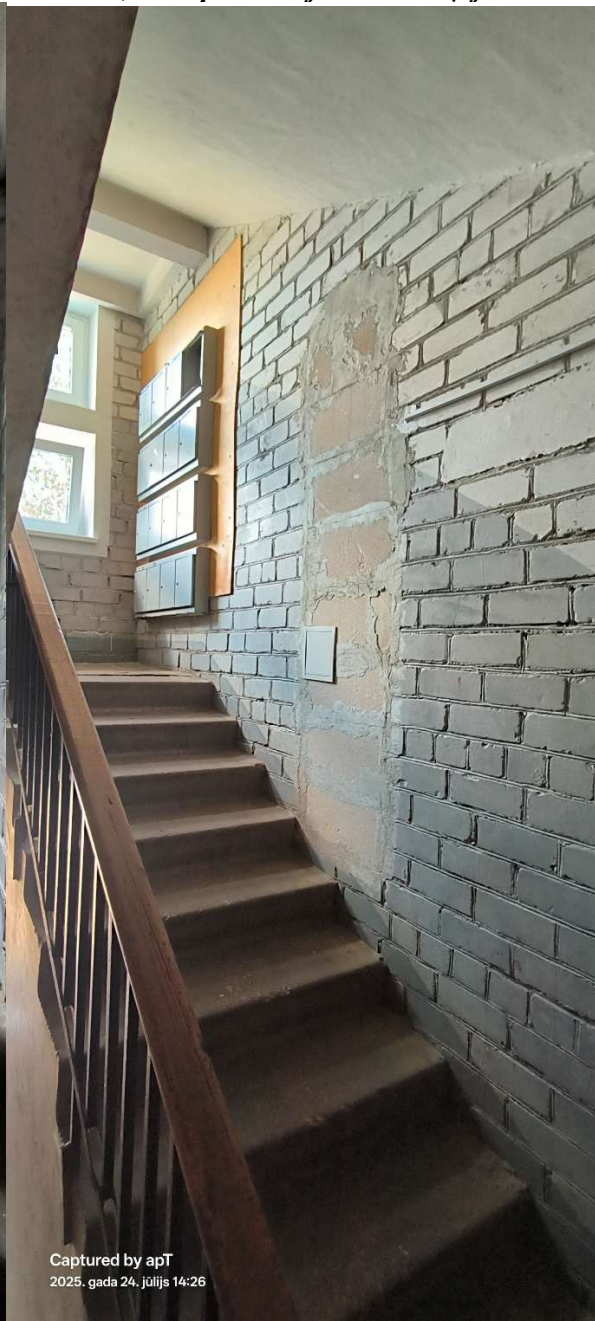
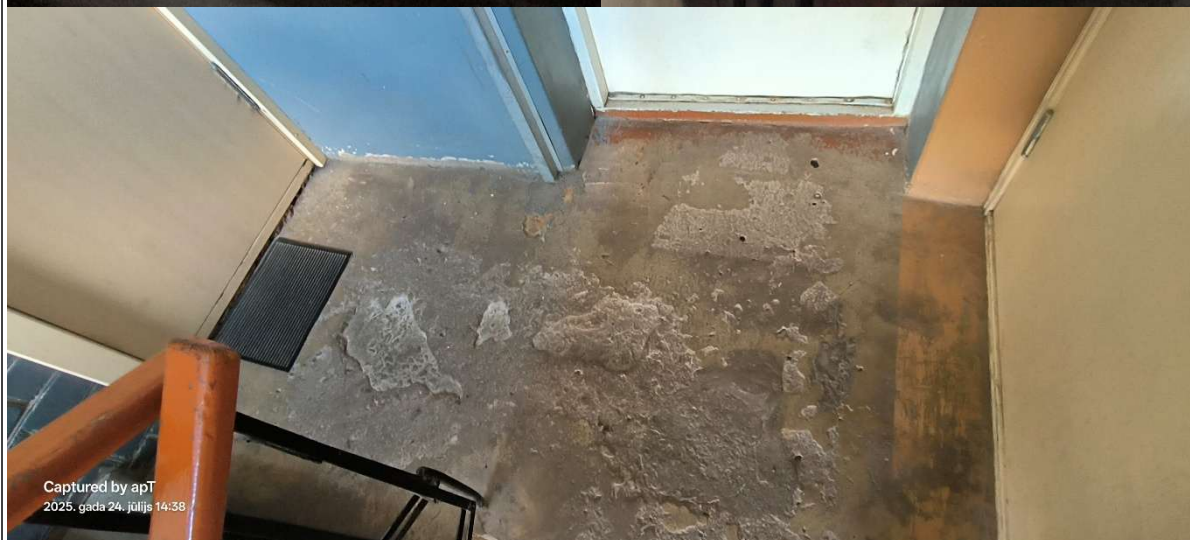
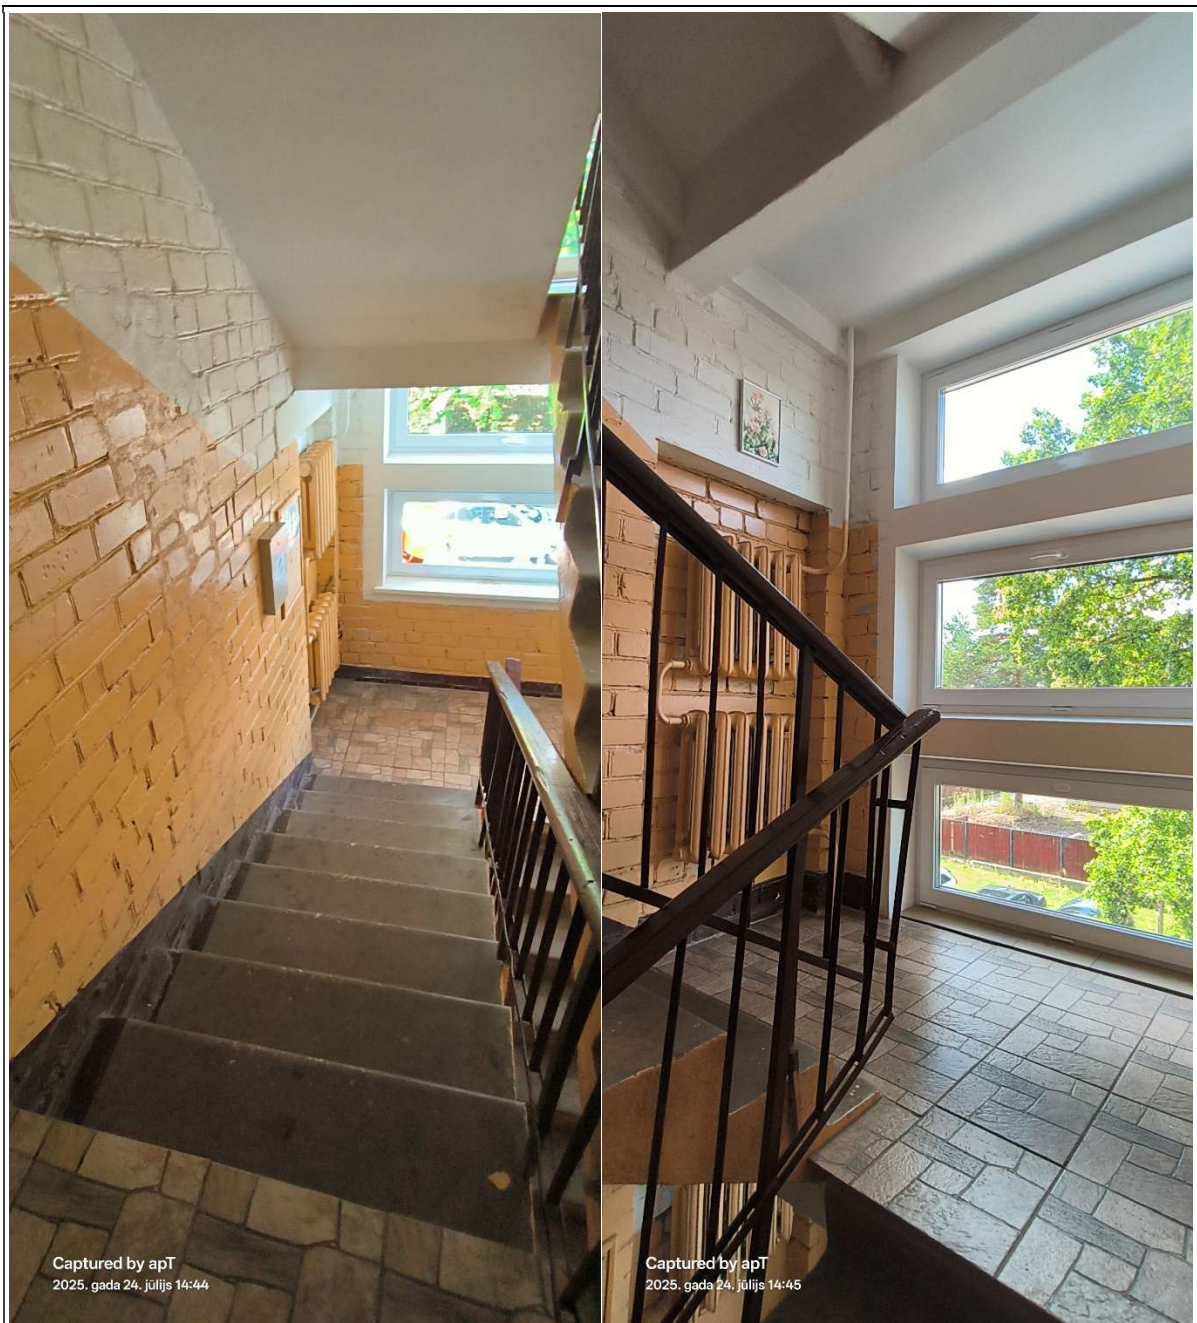
Kāpņu telpās atjaunoti sadzīves kanalizācijas stāvvadi, bet apdare atjaunota daļēji.

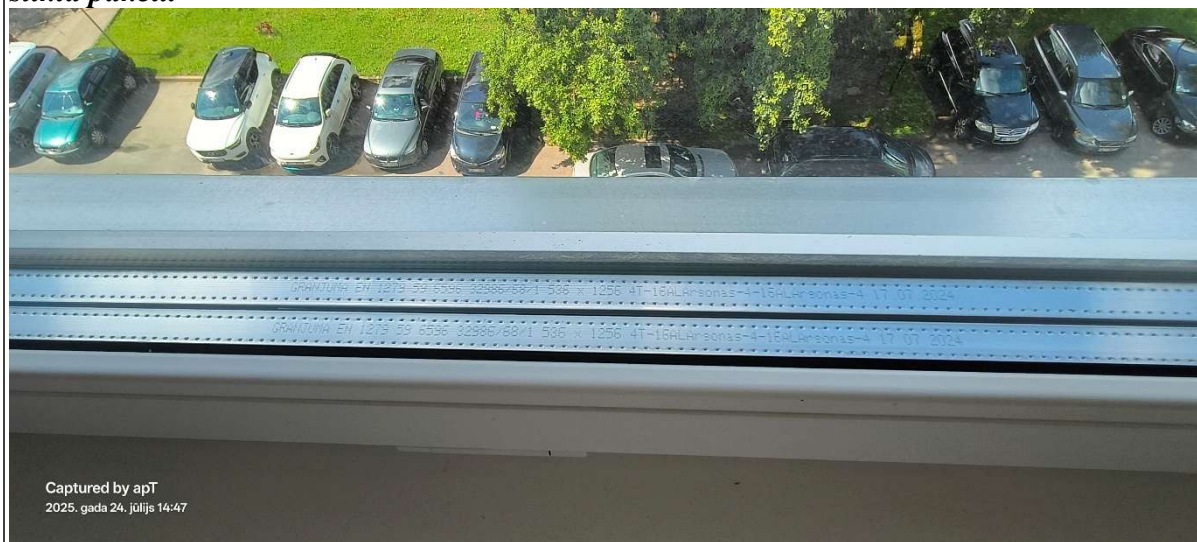
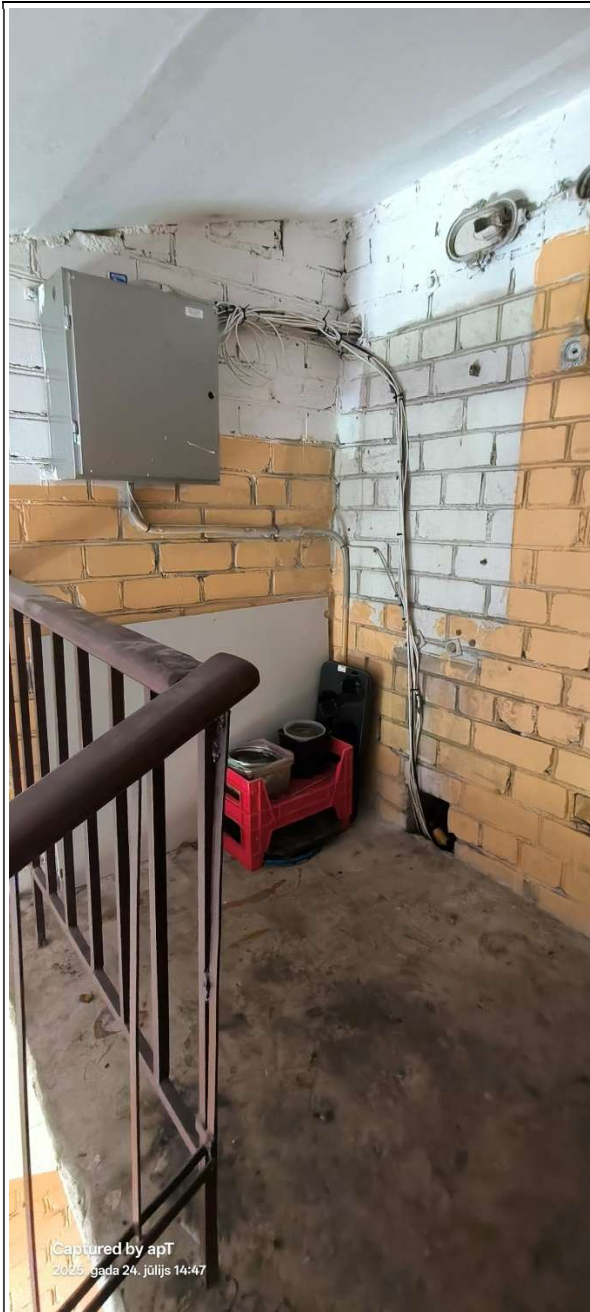
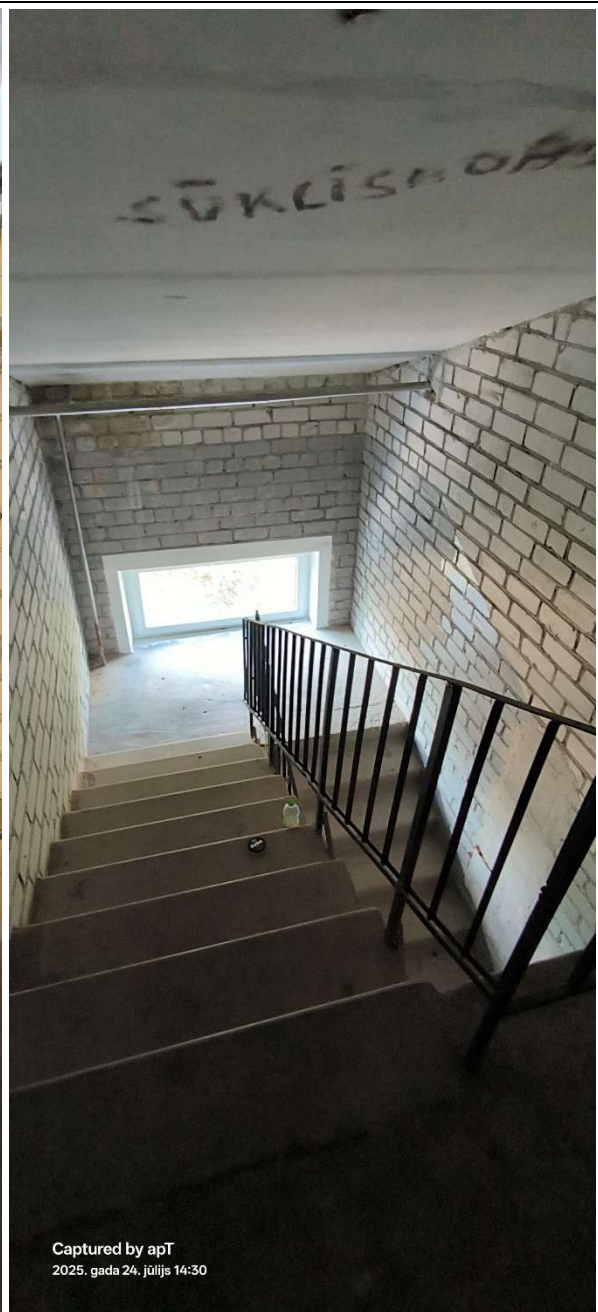
Kāpņu telpas logi mainīti 2024. gadā. Uzstādīti energoefektīvi PVC logi ar divkameru stikla paketi.

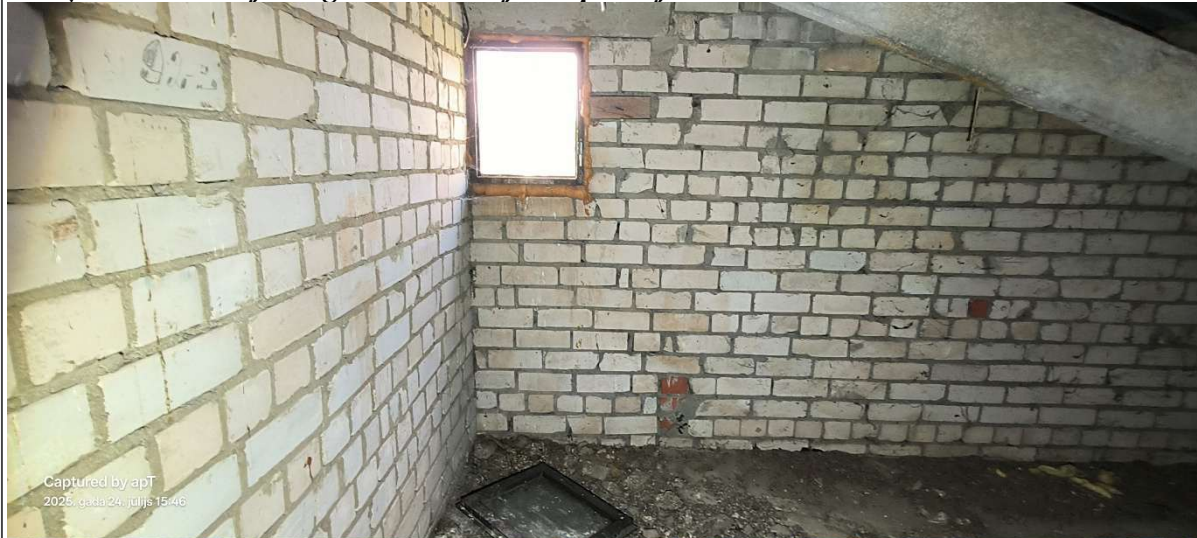
Ēkas sienas galos, katrā pusē ir 2 koka logi – ziemeļu pusē 1 logu vērtne ir iekritusi bēniņu stāvā. Pārējās logu konstrukcijas stipri bojātas.

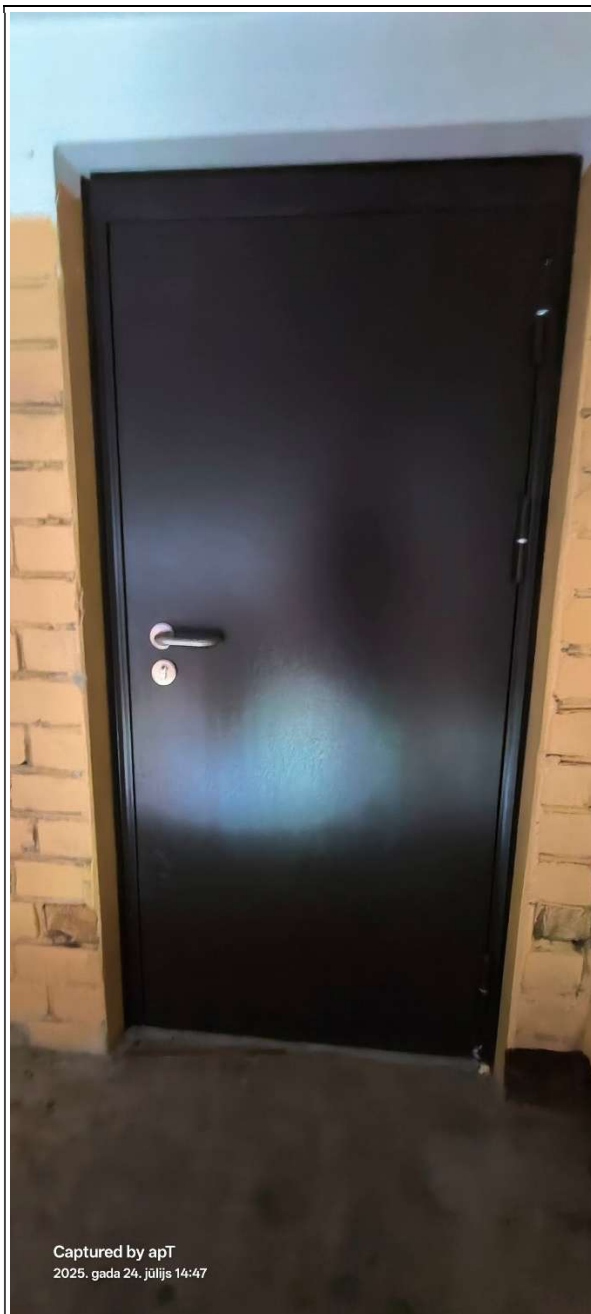
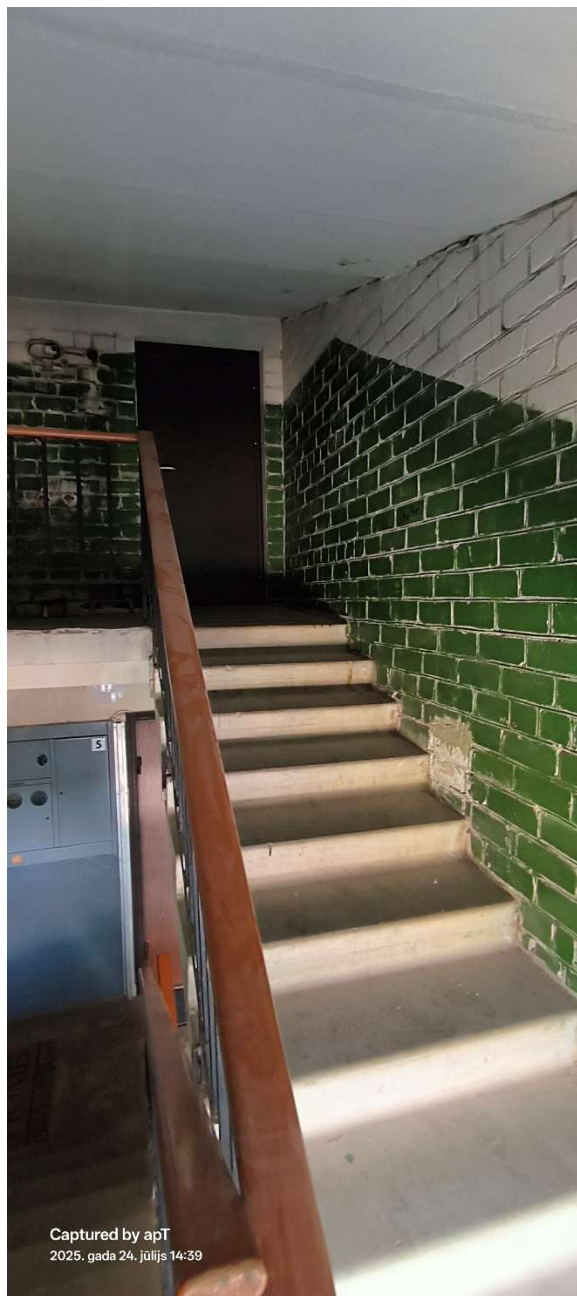
***Dzīvokļu priekšdurvis ir jaukta tipa, katrs īpašnieks mainījis individuāli.
Bēniņi norobežoti ar jaunām siltinātām metāla durvīm.***

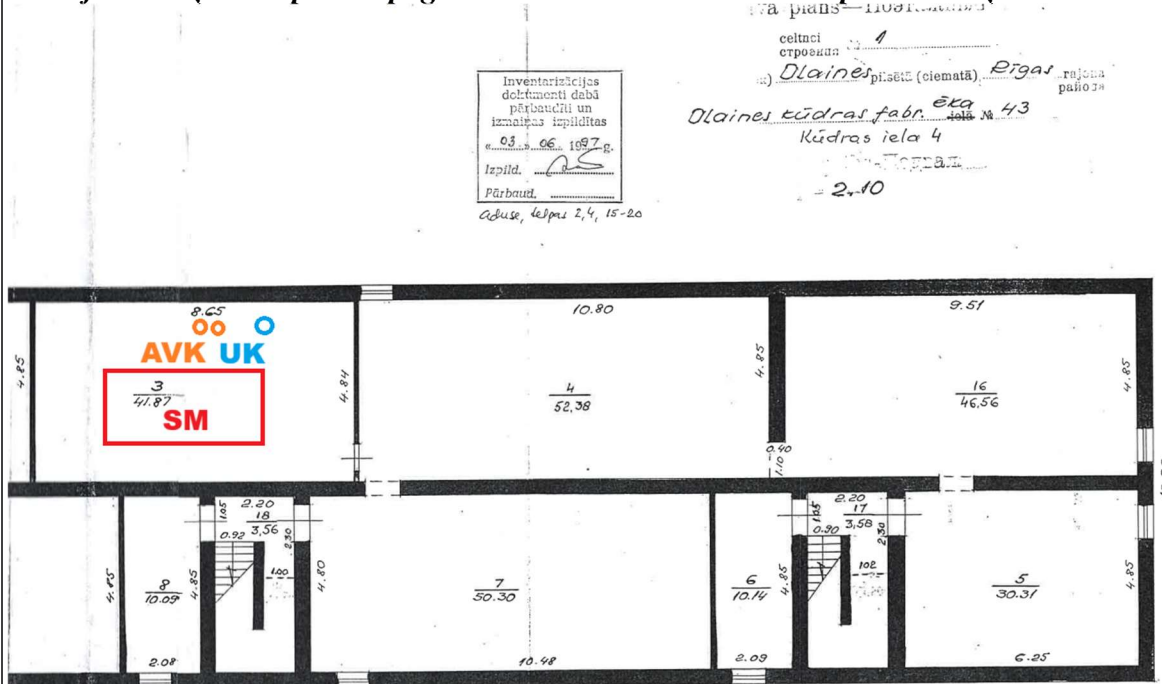
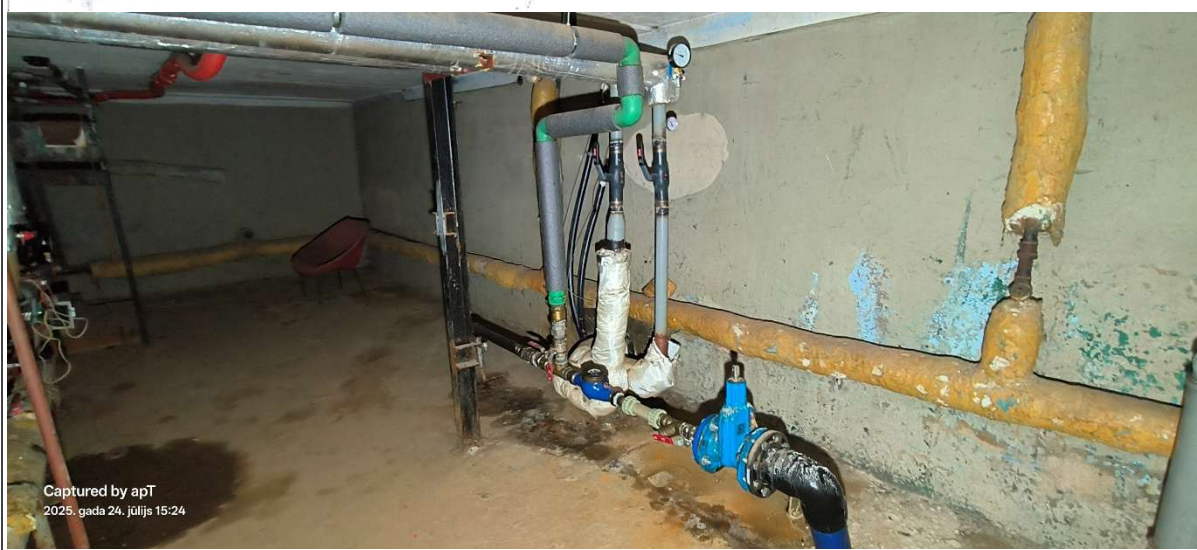
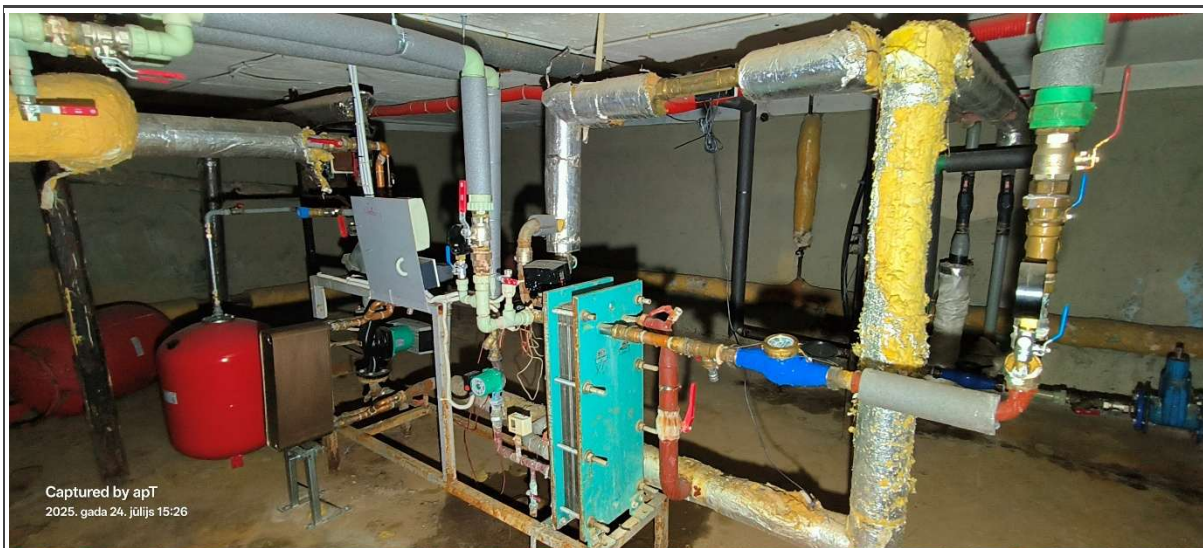
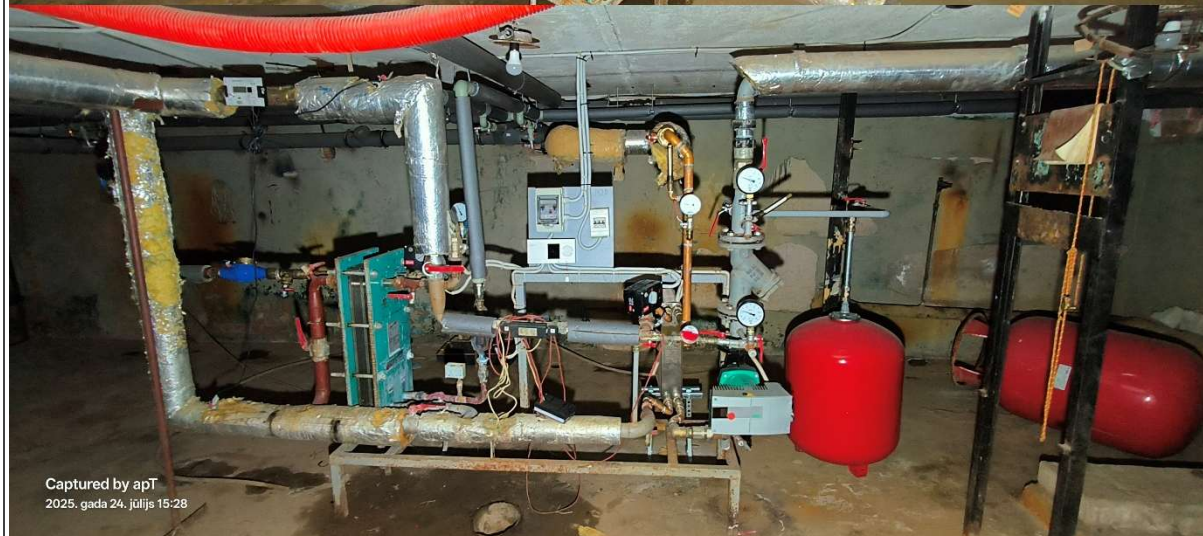
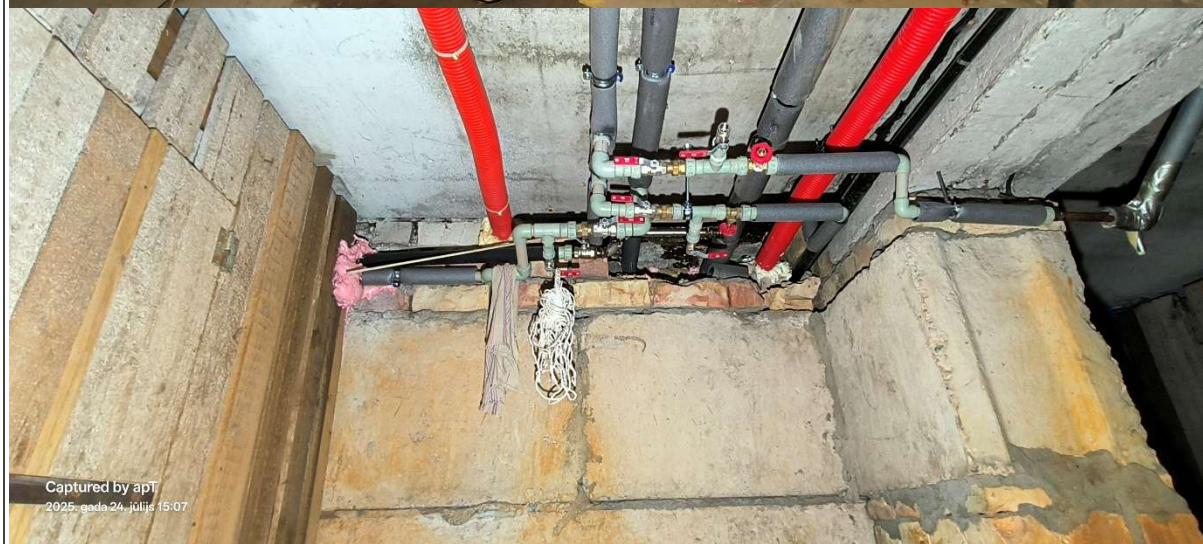
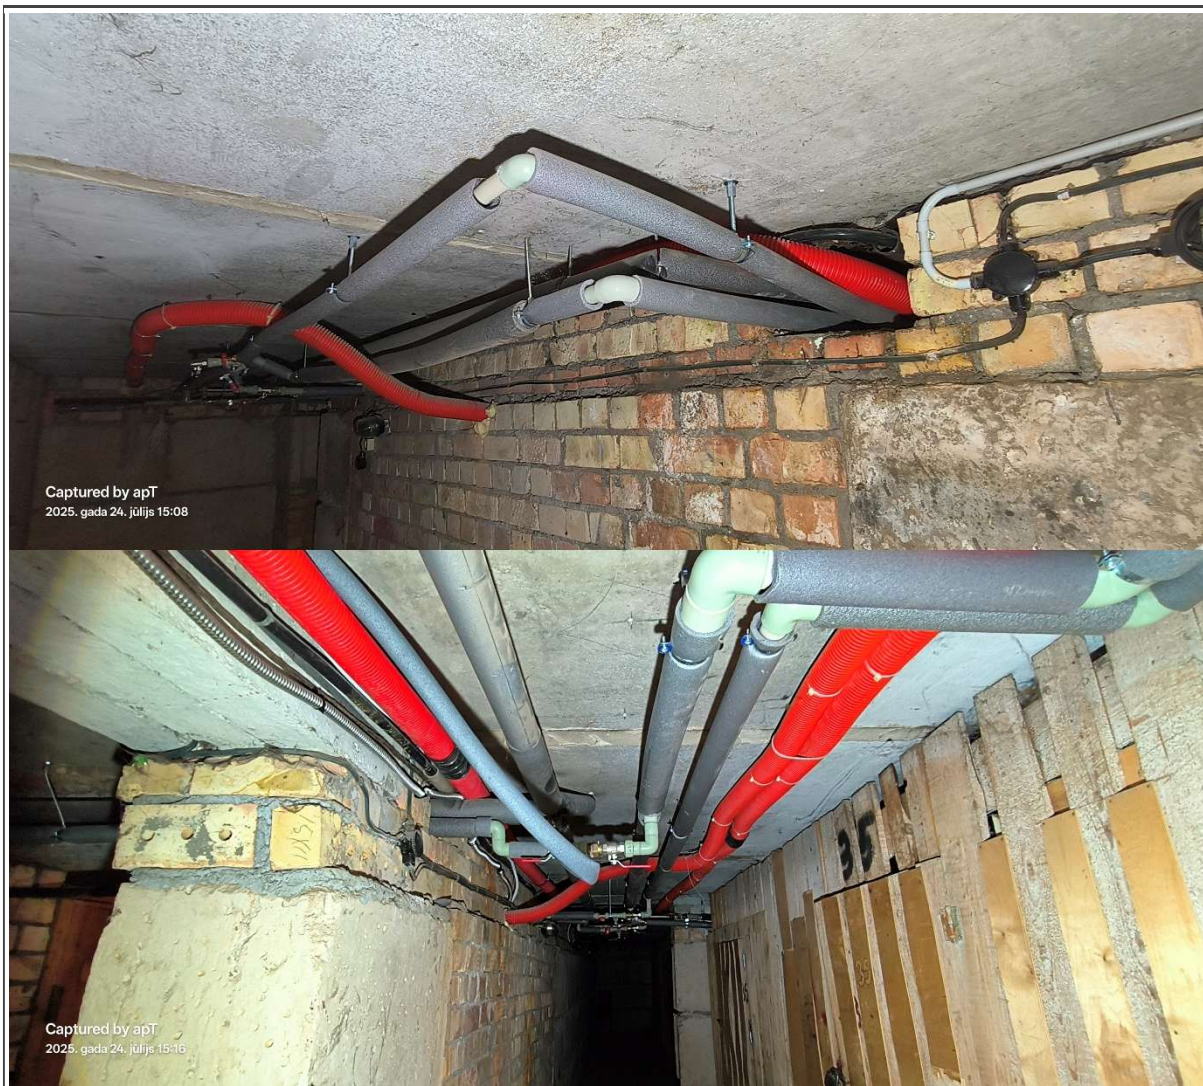
Karstais ūdens tiek nodrošināts no pilsētas siltumtīkliem. Apkures un karstā ūdens siltummezgls izvietots pagraba stāvā telpā Nr.3. Apsaiste uz cirkulācijas stāvvadu cīlpām izbūvētā pagrabstāva griestu zonā.

Iekšējā cauruļvadu apsāiste pagraba stāvā – PE im PPR un kapara cauruļvadi.

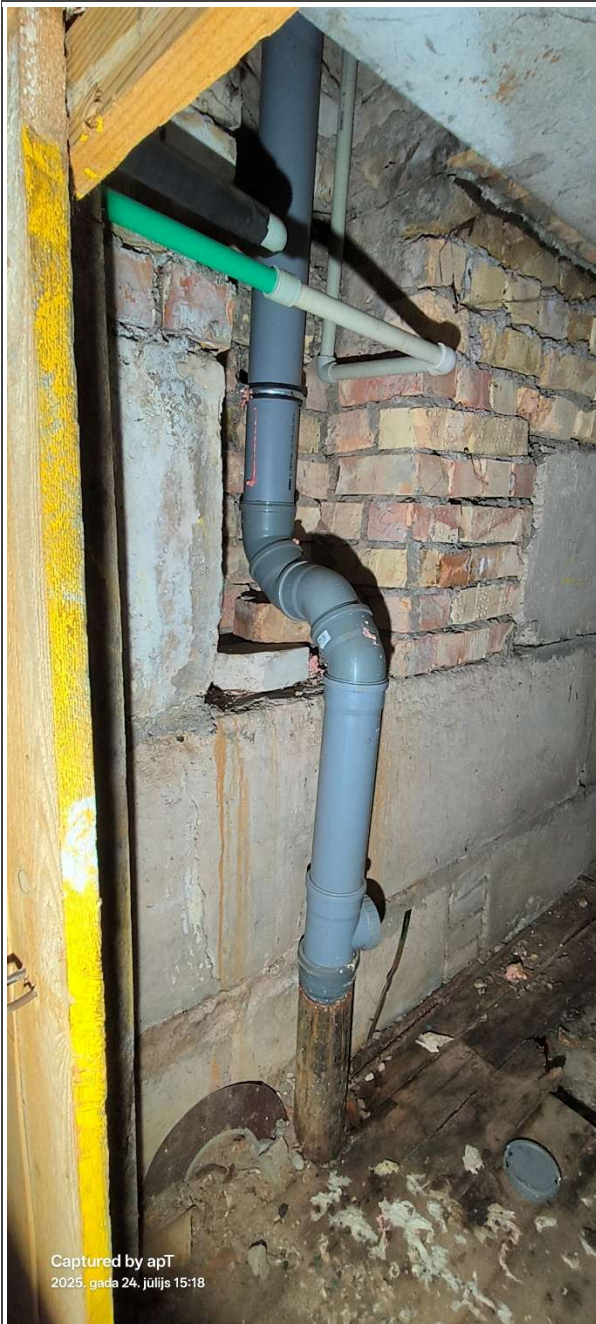
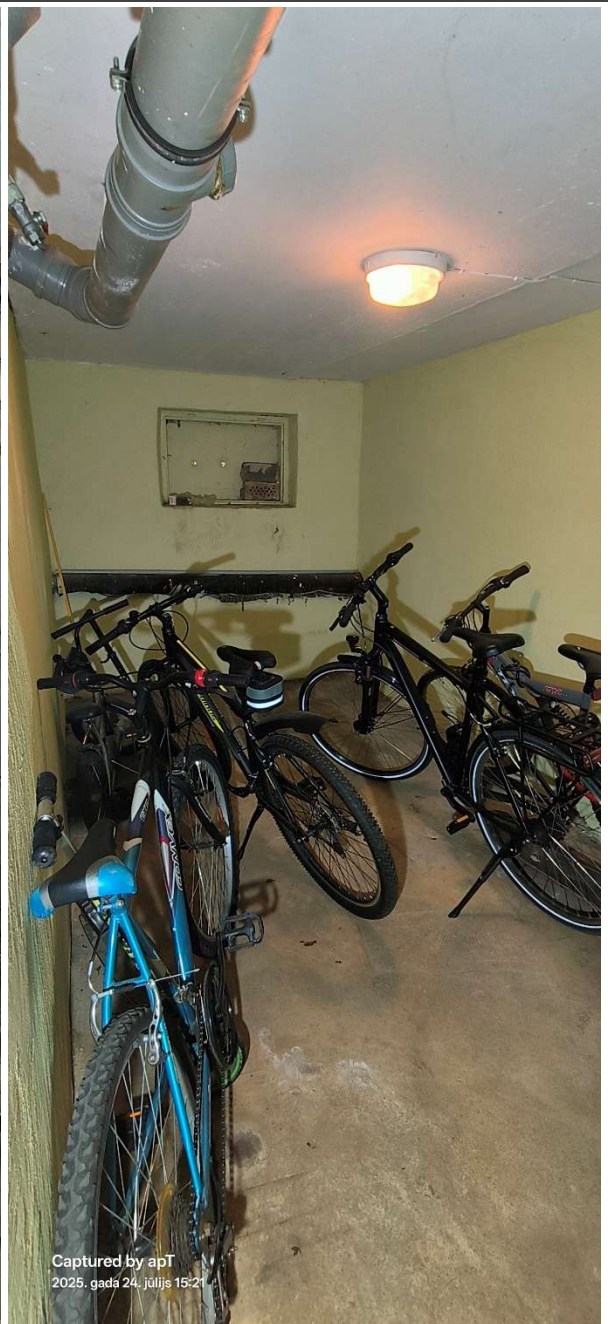
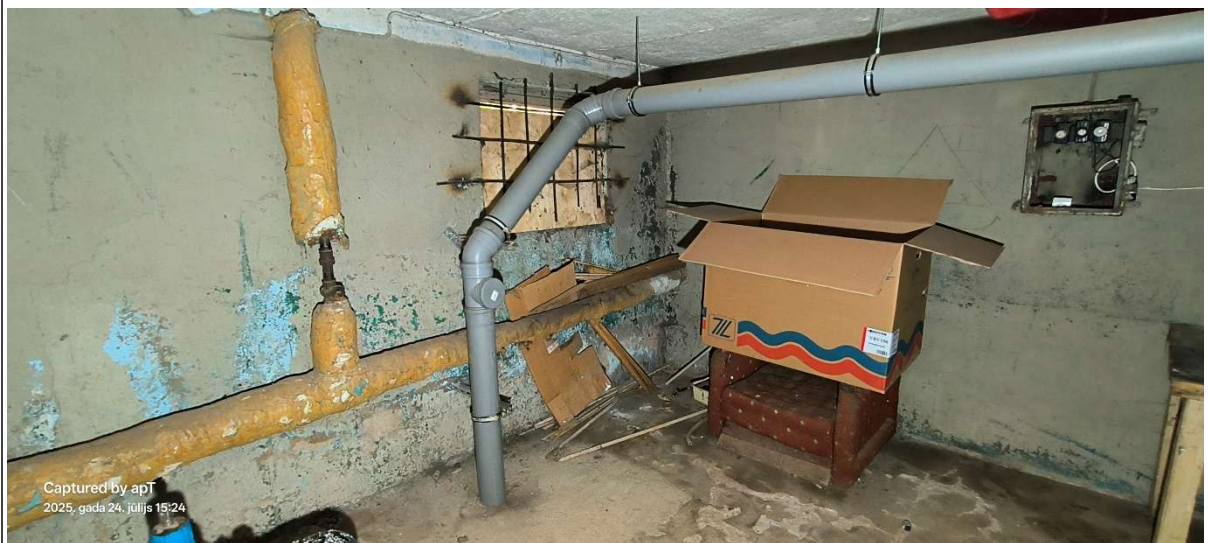
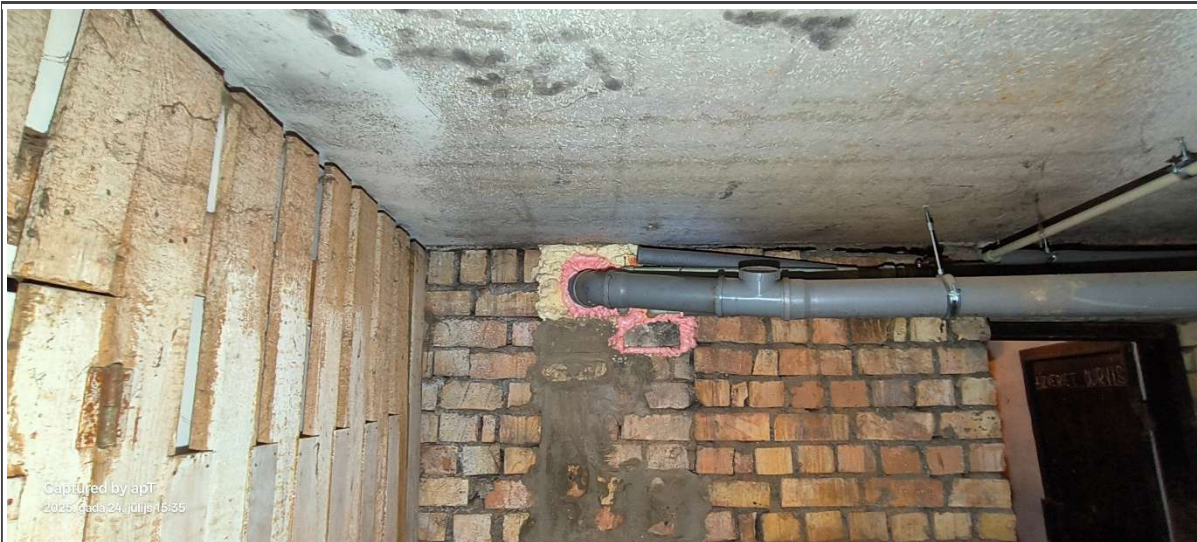
Sadzīves kanalizācijas stāvvadi atjaunoti katrā kāpņu telpā. Vietām kanalizācijas tīkli ievadīti vecajos čuguna cauruļvados.

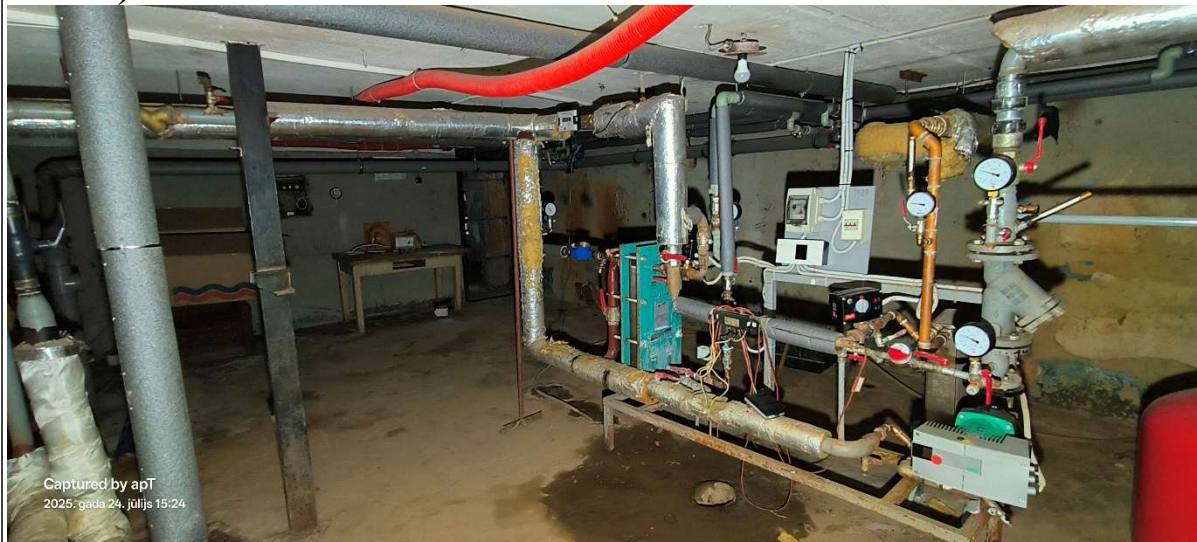
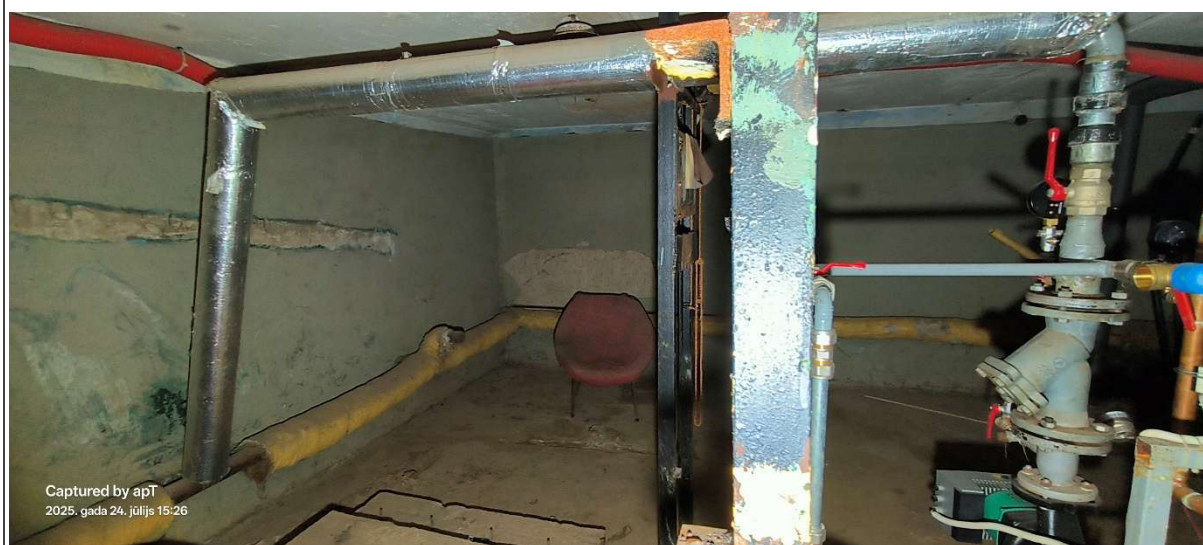
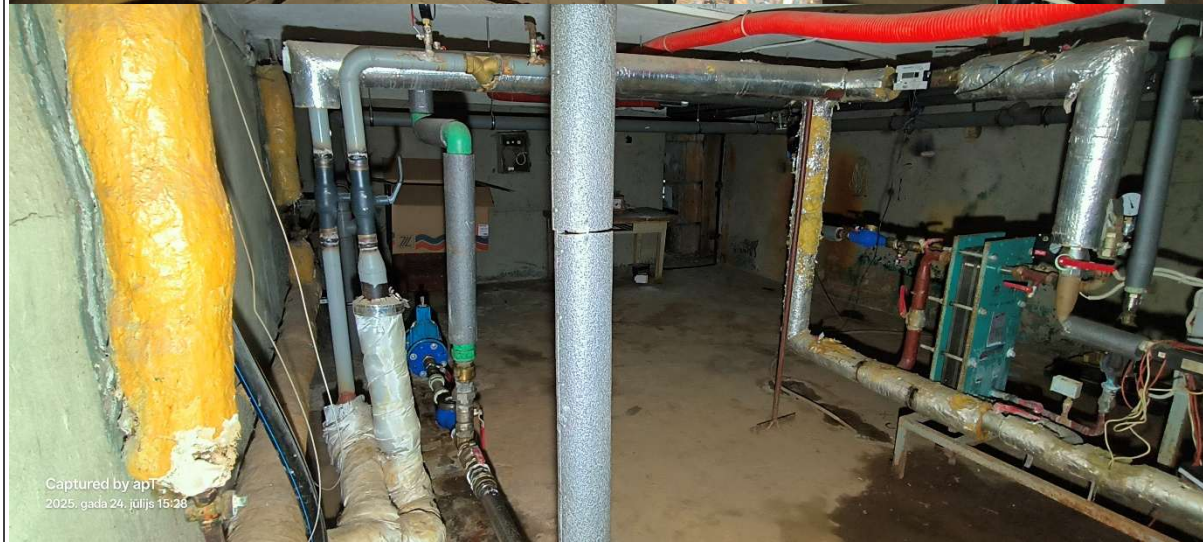
Apkures siltummezgls atrodas pagraba telpā Nr.3. Apkures siltummezgls ar jauna tipa aprīkojumu un armatūru. Siltummezgls pievienots pie esošiem apkures tīkliem. Viencauruļu apkures sistēma. Apsaistes maģistrālās cilpas pagrabā un bēniņos. Tērauda cauruļvadi vietām korodējuši, siltumizolācija bojāta un neatbilstoša (vāja siltuma noturība).

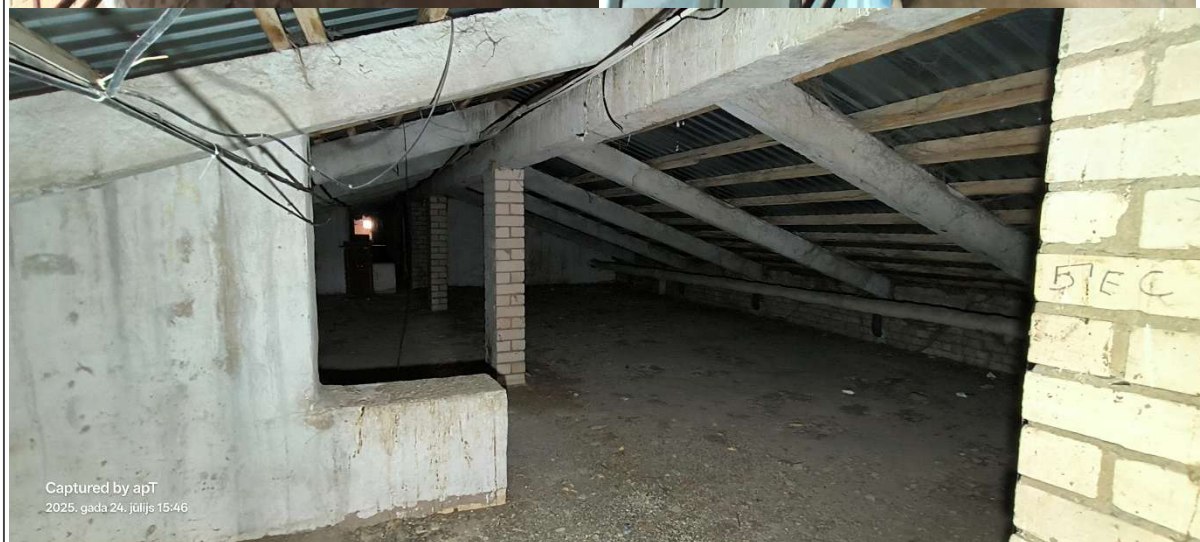
Pagrabā un bēniņos haotiski izvietoti dažāda tipa kabeļu tīkli.
