Tehniskās apsekošanas atzinums

**Daudzdzīvokļu dzīvojamā ēka, zemes kad. Nr.
80090042009 Kūdras iela 4, Olaine, Olaines nov., LV-2114**

Ēkas vienkāršota apsekošana

Atzinums izsniegts 2025.gada 8. augustā.

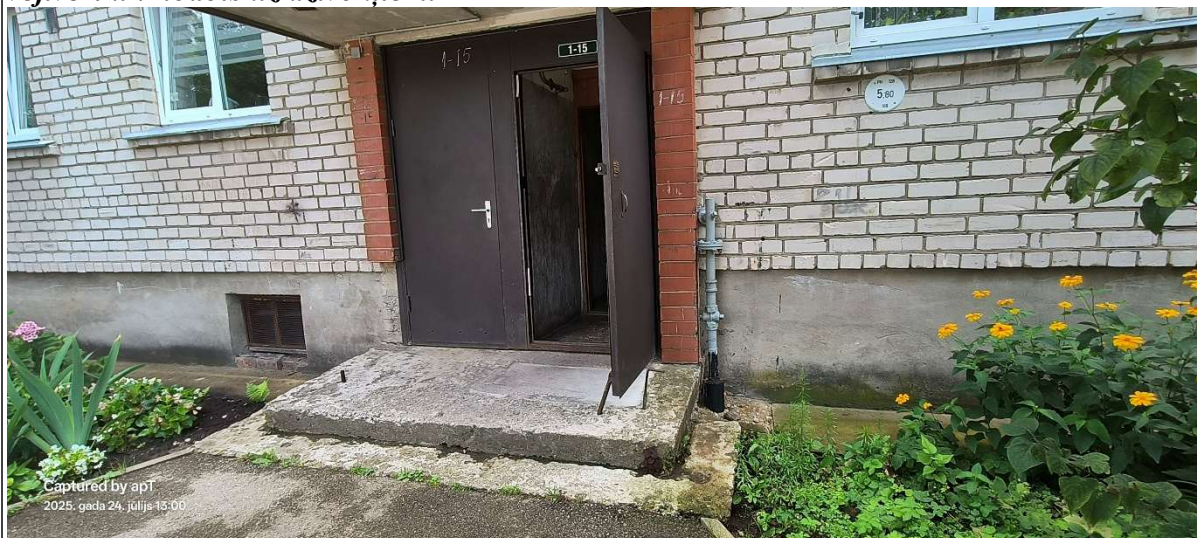
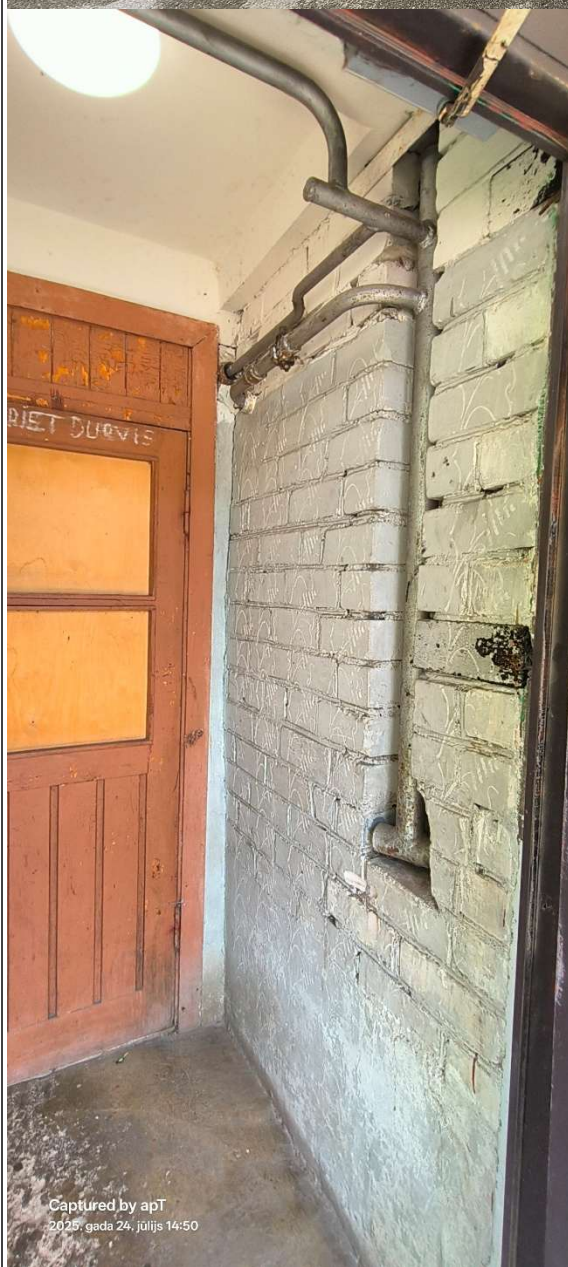
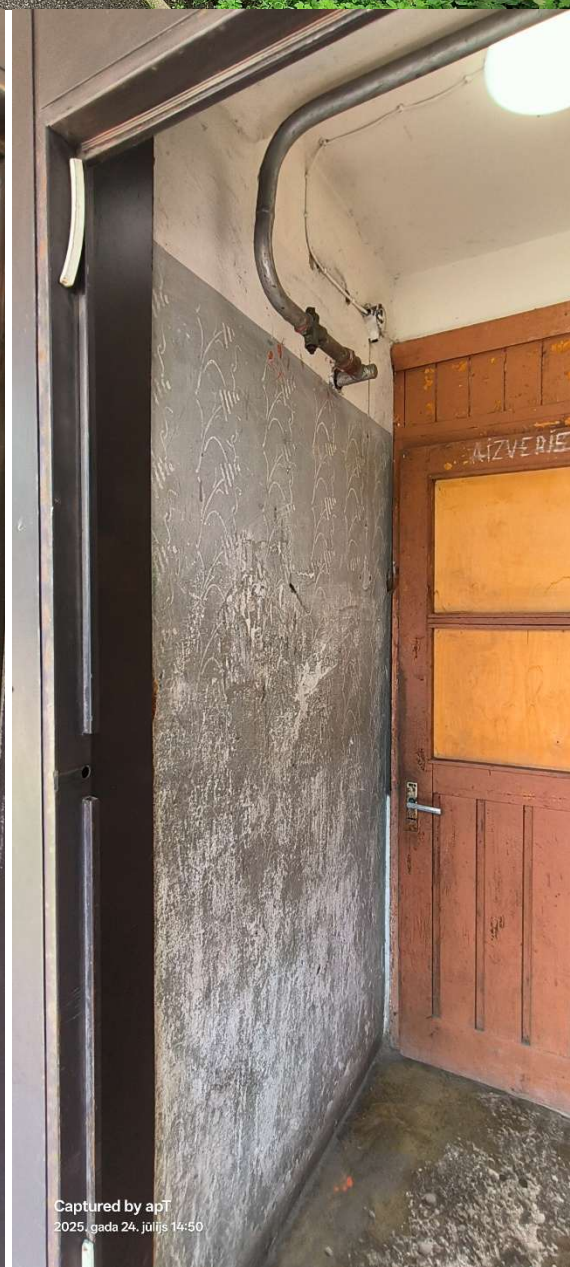
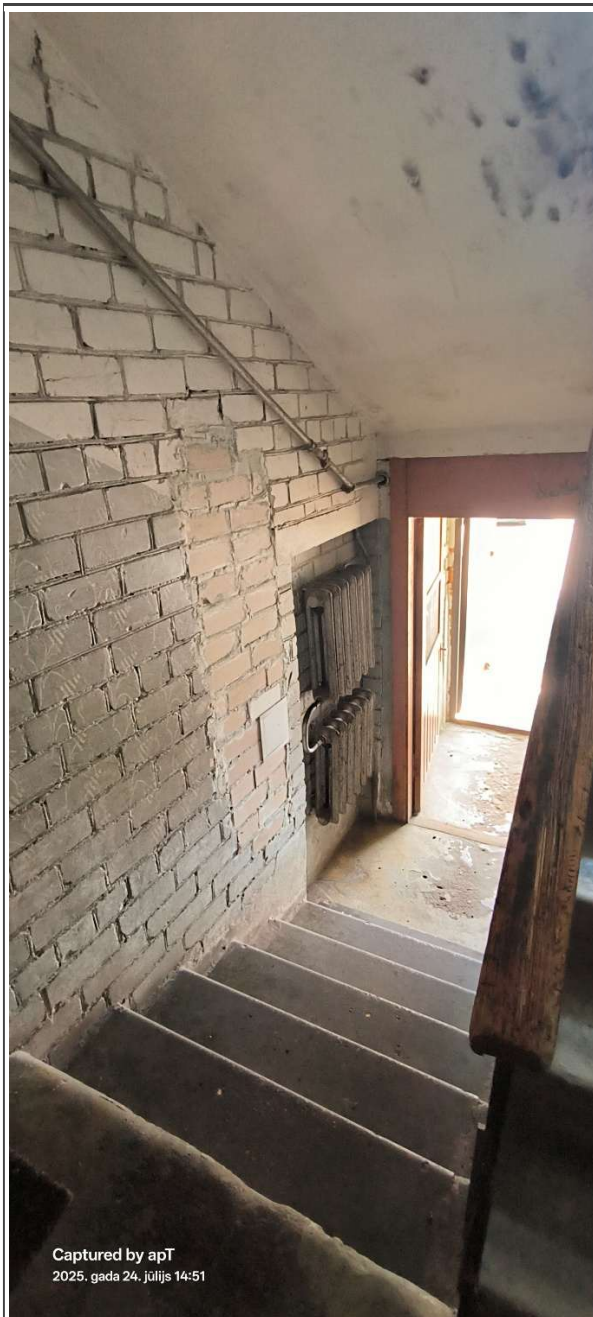
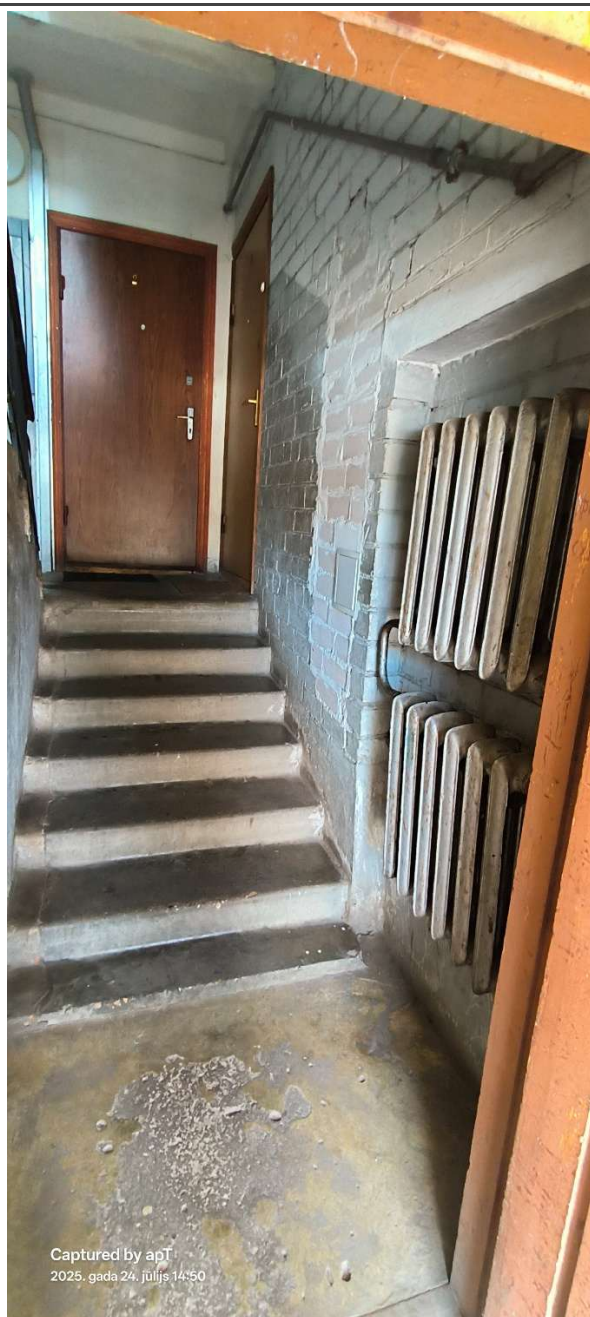
**Gāzes ievads ēkā no sētas puses pie ieeju zonas un sadales mezglojums - kāpņu telpas
vājtverī un nodots uz dzīvokļiem.**
