Parka iela 13, Olaine, LV - 2114

Pasūtītājs:	AS "Olaines ūdens un siltums", reģ.nr.50003182001, Kūdras iela 27, Olaine, LV-2114
Objekts:	Daudzdzīvokļu dzīvojamā ēka Parka ielā 13, Olaine, Olaines nov., LV-2114
Dokumentācija:	Tehniskās apsekošanas atzinums
Datums:	2019.gada 31.jūlijs
Līguma Nr.:	Nr.25/02/19
Būvinženieri:	/Ēvalds Pēteris Cirsis/, būvprakses sertifikāts Nr.4-03672 /Andris Bardulis/, LBS būvprakses sertifikāts Nr.3-01463
SIA "Balts un Melns" Valdes loceklis	/Gatis Deņisovs/

Tehniskā apsekošanas uzdevums

Tehniskā apsekošanas atzinums

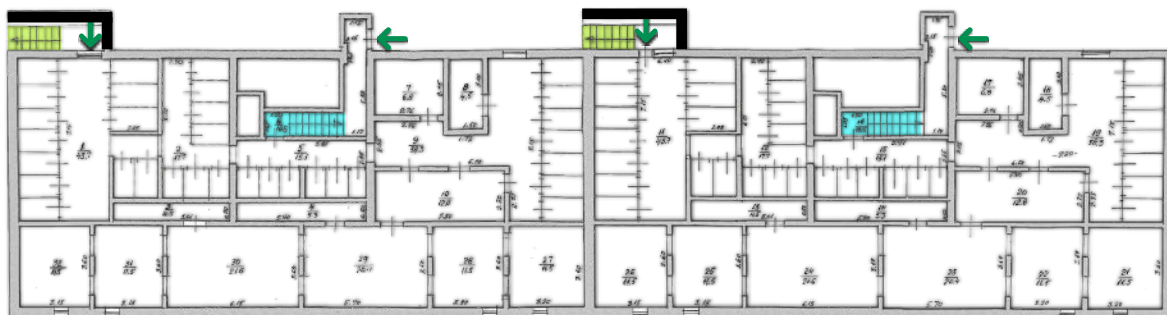
attēls nr.5

pagrabstāva plāna shēma

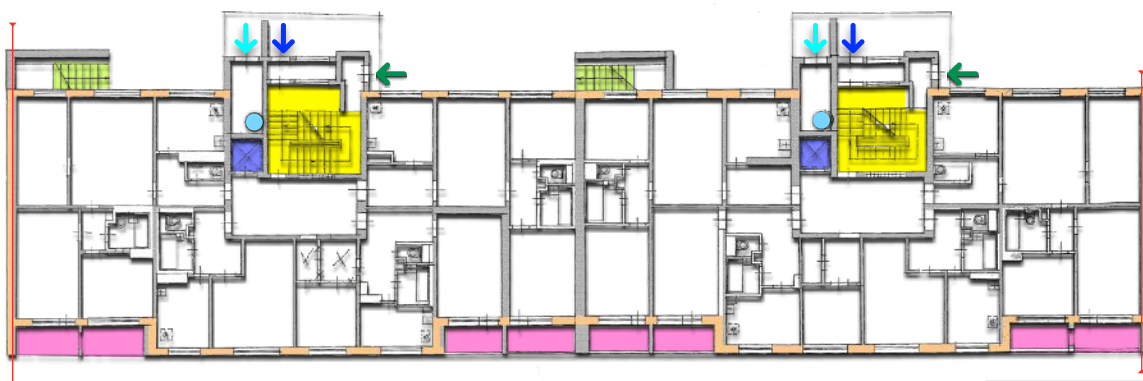
attēls nr.6

I stāva plāna shēma

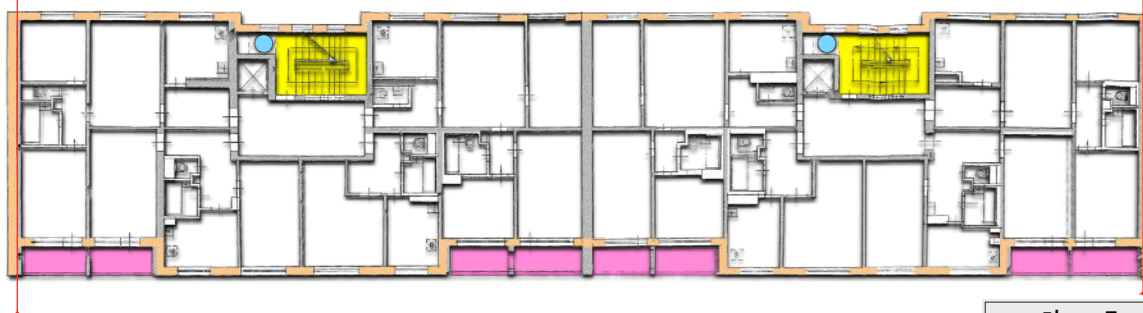
attēls nr.7

tipveida stāva plāna shēma

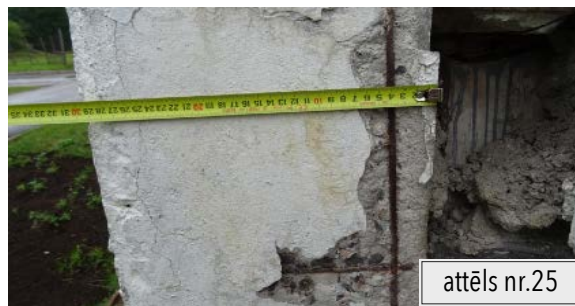
attēls nr.25

4.2.	nesošās sienas, aiļu sijas un pārsedzes	20
<p><input type="checkbox"/> Pēc konstruktīvās shēmas, ēkai ir nesošās saliekamā dzelzbetona šķērssienas un norobežojošie keramzītbetona ārsienu paneļi, b-300mm (<i>attēli nr.6;7;13;22;23;24;25</i>).</p> <p><input type="checkbox"/> Ēkas pamatu virszemes daļas sienas veidotas no saliekamā dz/betona cokola paneļiem (<i>attēli nr.12;13;14;15;16</i>).</p> <p><input type="checkbox"/> Ēkai nav atsevišķu logu un durvju ailu pārsedžu. Logu un durvju ailes iebūvētas saliekamo dz/betona un keramzītbetona konstrukciju ailēs.</p> <p><input type="checkbox"/> Ēkas norobežojošie ārsienu paneļu atbilstību, Latvijas būvnormatīva, LBN 002-15 "Ēku norobežojošo konstrukciju siltumtehnika", prasībām, jānosaka veicot ēkas energoauditu.</p> <p><input type="checkbox"/> Uz apsekošanas brīdi netika konstatētas nesošo sienu deformācijas vai sabrukumi.</p> <p><input checked="" type="checkbox"/> Ēkas nesošo dz/betona sienu tehniskais stāvoklis ir <u>apmierinošs</u> un <u>atbilstošs</u> "Būvniecības likuma" 9.panta, 1.apakšpunkta, (mehāniskā stiprība un stabilitāte) prasībām.</p>

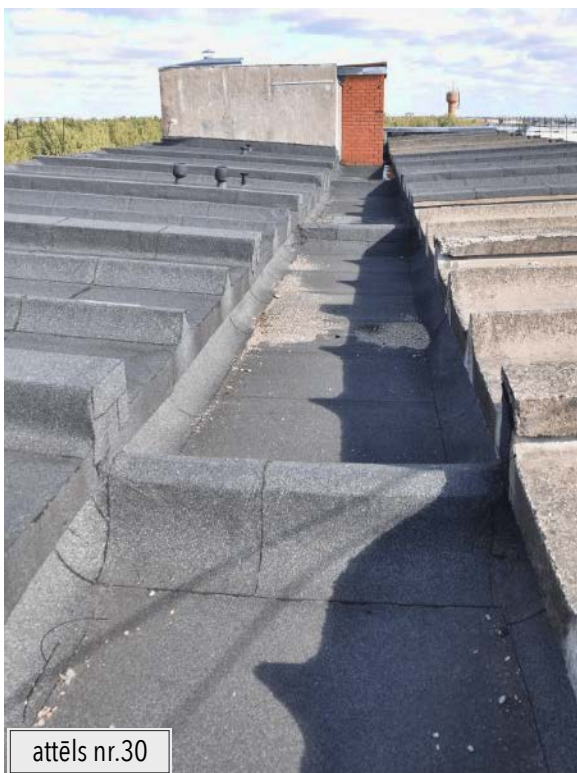
attēls nr.30

4.8.	jumta elementi: nesošā konstrukcija, jumta klājs, jumta segums, lietus ūdens novadsistēma	nesošās konstr. - 30 lietus ūdens - 30
<input type="checkbox"/> Ēkai ir savietotā jumta konstrukcija ar iekšējo lietus ūdens novadsistēmu. <input type="checkbox"/> Vizuāli apsekojot jumta konstrukciju, tika konstatēts: <ul style="list-style-type: none"> • Jumta nesošās konstrukcijas veidotas no dzelzsbetona ribotiem paneļiem, balstītiem uz nesošām dz/betona sijām (attēli nr.26;27;30;34;36;37;40;41). • Nokļūt uz jumta iespējams no kāpņu telpas caur jumta izbūves durvīm (attēls nr.31). • Ēkas jumta izbūves un gala sienu parapeti apdarināti ar cinkoto skārdu (attēli nr.33;34), kurš lokāli ir bojāts. • Lokāli jumta dzelzsbetona paneļu un konstrukciju bojājumi (betona aizsargkārtā, atsegts stiegrojums) (attēls nr.32). • Lokāli jumta riboto paneļu virsmu un salaiduma vietu remonts ar ruļļveida bitumena materiāliem (attēli nr.30;34;35). • Tika konstatētas mitruma pēdas uz jumta pārseguma paneļiem, kuru cēlonis var būt gan bojātie jumta paneļi, gan kondensāts, kas rodas no nenosiltinātā bēniņu pārseguma un vēdināšanas kanāliem, kuri nav izvadīti virs jumta plaknes (attēls nr.36).

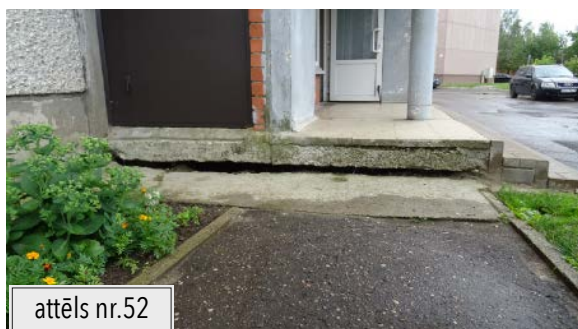
attēls nr.52

4.9.	balkoni, lodžijas, lieveņi, jumtiņi	40
<div data-bbox="229 192 1444 1010"> <ul style="list-style-type: none"> <input type="checkbox"/> Ēkai ir 36 lodžijas (<i>attēli nr. 6;7;46;47</i>). <input type="checkbox"/> Lodžiju nesošās konstrukcijas veidotas no saliekamā dzelzsbetona dobajām plātnēm, balstītām uz nesošām dz/betona šķērssienām. <input type="checkbox"/> Lodžiju ekrāni veidoti no rūpnieciski izgatavotiem ribotiem dz/betona ekrāniem, piemetinātiem pie nesošajām dz/betona šķērssienām. <u>Metinājuma vietas ir atsegtas un lokāli sākušas korodēt.</u> <input type="checkbox"/> Vairākām lodžijām ir veikts to aizstiklojums. <input type="checkbox"/> Netika konstatētas lodžiju nesošo konstrukciju deformācijas vai citi bojājumi. <input checked="" type="checkbox"/> Ēkas lodžiju nesošās dz/betona plātnes ir <u>apmierinošā</u> tehniskā stāvoklī un <u>atbilst</u>, "Būvniecības likuma" 9.panta 1.apakšpunkta (mehāniskā stiprība un stabilitāte) prasībām. <input type="checkbox"/> Ēkas ieejas lieveņi veidoti no saliekamā dzelzsbetona plātnēm, balstītām uz monolītā betona un apdarinātām ar akmens flīžu iesegumu (<i>attēli nr.55;56; 58</i>). <input type="checkbox"/> Tika konstatēta ēkas otrās kāpņu telpas lieveņa pamatnes deformācija (nosēdums) (<i>attēli nr.51;52;53</i>). <input checked="" type="checkbox"/> <u>Konstatēta deformācija neietekmē lieveņu tehnisko stāvokli, kas kopumā ir <u>apmierinošs</u>.</u> <input type="checkbox"/> Ieejas jumtiņi veidoti pie dz/betona sienām stiprinātām dz/betona plātnēm. Jumtiņiem ir veikts bitumena ruļļveida mīkstsais iesegums ar skārda malu apdari (<i>attēli nr.48;49;50;51</i>). <input type="checkbox"/> Tika konstatēti ieejas jumtiņu aizsargstiegrojuma atsegumi un betona aizsargkārtas nodrupumi (<i>attēli nr.54;55; 56;57</i>). <input type="checkbox"/> Netika konstatēti ieejas jumtiņu defekti vai deformācijas, kas apdraudētu to noturību. <input checked="" type="checkbox"/> Ēkas ieejas jumtiņu nesošās konstrukcijas <u>atbilst</u>, "Būvniecības likuma" 9.panta 1.apakšpunkta (mehāniskā stiprība un stabilitāte) prasībām. </div>

(13) Veikt visu lodžiju ekrānu elementu savienojuma vietu apstrādi pret koroziju un krāsošanu.

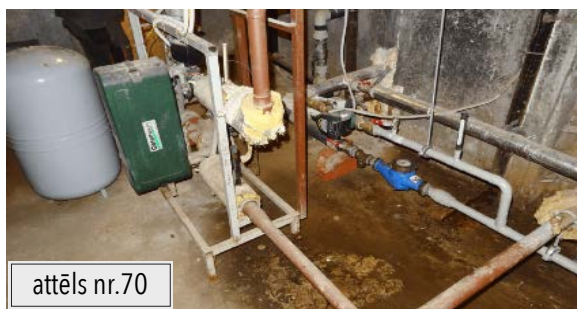
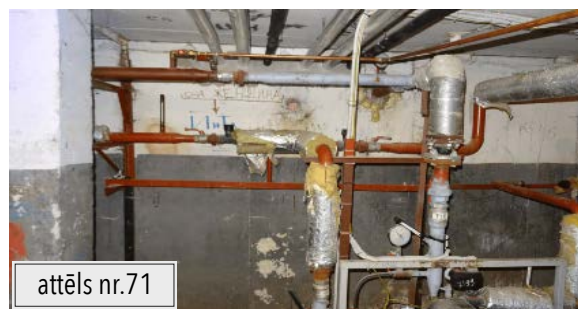
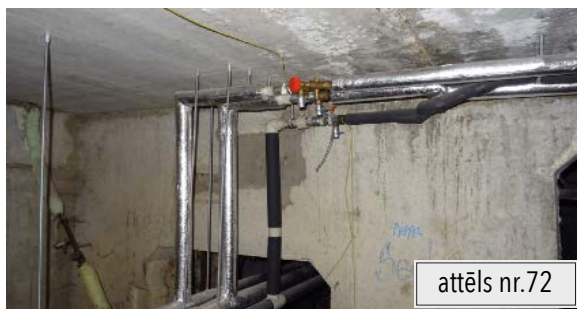
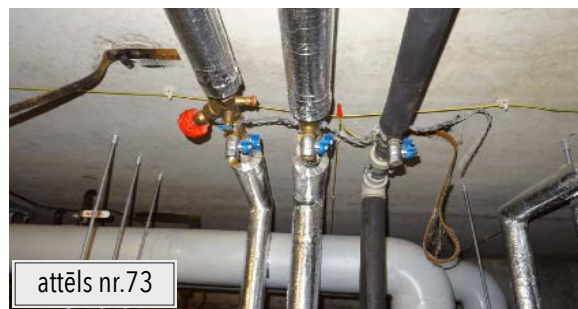
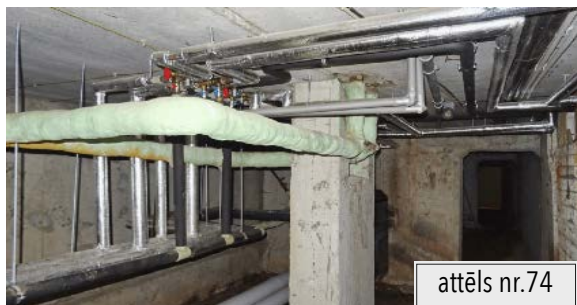
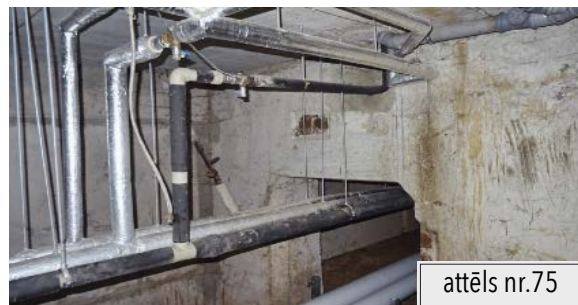
5.2.	karstā ūdensvada cauruļvadi, to izolācija, ventiļi, krāni, ūdensmaisītāji, žāvētāji, ar cieto kurināmo apkurināmie ūdens sildītāji, ūdens patēriņa un siltumenerģijas patēriņa skaitītāji un citi elementi	45
<input type="checkbox"/> Ēkā ir centralizēta karstā ūdens sagatavošana atsevišķā lokālā siltummezglā, ēkas pagrabstāvā. <input type="checkbox"/> Ir uzstādīts atsevišķs siltumenerģijas skaitītājs karstā ūdens patēriņam. <input type="checkbox"/> Tiek nodrošināta karstā ūdens cirkulācija. <input checked="" type="checkbox"/> Nav veikti kompleksi karstā ūdensvada, izolācijas un noslēgarmatūras atjaunošanas darbi, bet kopumā ir tehniski <u>apmierinošs</u> stāvoklī.

5.3.	ugunsdzēsības ūdensvads, automātiskās sistēmas un pretdūmu aizsardzības sistēmas	-
<input type="checkbox"/> Ēkā nav ugunsdzēsības ūdensvada.		
5.4.	apkures sistēma, tās cauruļvadi, stāvvadi, ventiļi, cauruļvadu izolācija, apkures katli, siltummaiņi, mēraparāti, automātika un citi elementi	50
<input type="checkbox"/> Ēkā ir neatkarīgā pieslēguma centrālā apkures sistēma ar lokālu, automatizētu siltummezglu ēkas pagrabstāvā ar siltumenerģijas uzskaiti un regulēšanas iespējām. <input type="checkbox"/> Siltummezglā no pilsētas saņemtais siltums tiek izmantots ēkas apkurei. <input type="checkbox"/> Ir veikta siltumapgādes maģistrālo cauruļvadu siltumizolācijas nomaiņa un manuālo balansiervārstu uzstādīšana stāvvadiem (attēli nr.. <input type="checkbox"/> Nav veikti kompleksi ēkas stāvvadu cauruļvadu, noslēgarmatūras un izolācijas nomaiņas darbi. <input checked="" type="checkbox"/> Apkures maģistrālo cauruļvadu un noslēgarmatūras stāvoklis ir <u>apmierinošs</u> . <input checked="" type="checkbox"/> Apkures stāvvadu cauruļvadu siltumizolācijas stāvoklis <u>nav apmierinošs</u> .
