IZPILDĪTĀJS	SIA "Energoprojekti", reģistrācijas Nr. 43603077516, juridiskā adrese: Salnas – 7, Vecsaule, Vecsaules pag., Bauskas nov., LV - 3932
PASŪTĪTĀJS	SIA "Liepājas Namsaimnieks", reģistrācijas Nr. 42103044336, juridiskā adrese: Bāriņu iela 37-5, Liepāja, LV-3401
LĪGUMA NR.	
OBJEKTS	<p>Pionieru iela 90, Jaunolaine</p>  
STADIJA	Tehniskās apsekošanas atzinums
IZSTRĀDĀJA	Būvinženieris Ēvalds Pēteris Cīsis (LBS sert.nr.: 4-03672); Būvinženieris/energoauditors Artūrs Skrējāns (LSGŪTIS Energoauditora sert.nr.: EA2 - 0129)

Vecsaule  
2020.gada oktobris

## **Tehniskās apsekošanas uzdevums:**

Pamatojoties uz LBN 405-15 "Būvju tehniskā apsekošana" prasībām, veikt objekta apsekošanu ar mērķi noteikt tā tehnisko stāvokli.

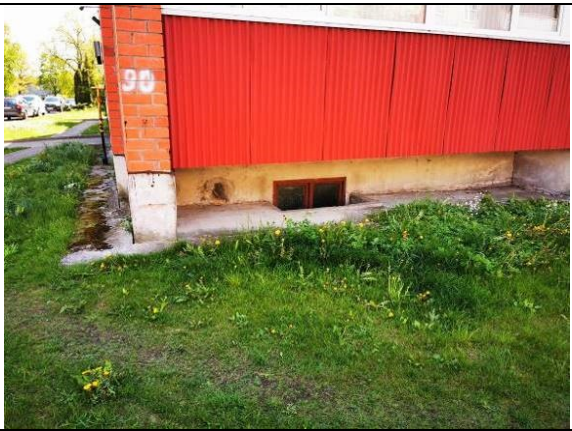
13.att.

Pamatu virszemes daļai jeb cokolam (h~50cm), tika konstatēts apdares slānis, kas mitruma un sala ietekmē daudzviet ir bojāts – saplaisājis, redzami izdrupumi, apsūbējums. (7.-14. att.).

Cokolā tika konstatētas arī ventilācijas lūkas, kas paredzētas pagraba vēdināšanai. Daļa no šīm lūkām ir aiztaisītas. Esošās ventilācijas lūkas pa visu ēkas perimetru ir jā saglabā ievērojot LBN 211-15 "Dzīvojamās ēkas" 64.punktu, kas nosaka, ja daudzdzīvokļu ēkas cokola stāvā neierīko gaisa nosūces vēdināšanu, ārsienās nepieciešamas vienmērīgi pa ēkas ārsienas perimetru izvietot vēdināšanas atveres, kuru šķērsriezumu kopējais laukums nav mazāks par 1/400 no grīdas laukuma. Vienas vēdināšanas atveres šķērsriezuma laukums ir vismaz 0,05m<sup>2</sup>. Pa perimetru ir izbūvētas gaismas šahtas. (6., 13.-14. att.).

konstrukcijas, rezultātā, pamatu konstrukcija tiek pakļauta pastiprinātai mitruma iedarbībai (lietus, sniegs). Paaugstināta grunts mitruma rezultātā var notikt grunts caursalšana, pamatu deformācijas. (7.-10., 13.-14. att.).

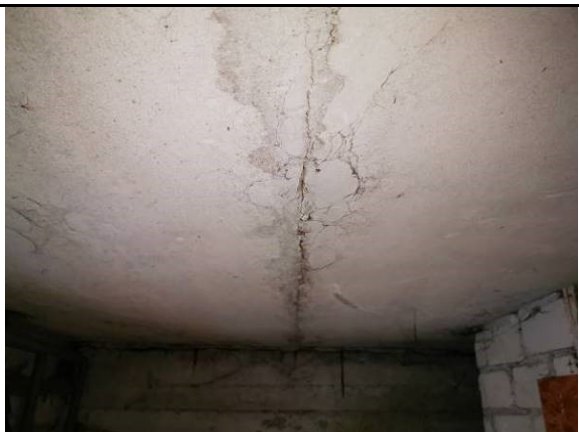
17.att.

Pagraba, starpstāvu un augšējais (virs 3.stāva dzīvokļiem), t.sk., kāpņu telpu pārsegumi ir veidoti no saliekamā dzelzsbetona dobajiem pārseguma paneļiem, b=220mm. Vietām izdrupis starppaneļu šuvju javas pildījums. Netika konstatēti pārsegumu sabrukumi vai deformācijas, kas varētu apdraudēt to stiprību un noturību. **(17.-18. att.).**

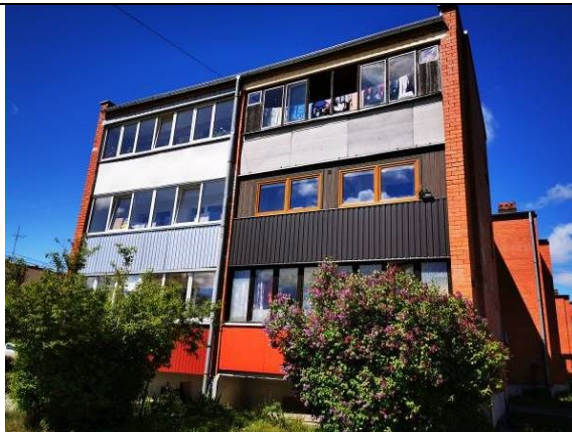
25.att.

Ēkai visās fasādēs dzīvokļiem ir izbūvētas lodžijas (l= 3-6m). Vairāki dzīvokļa īpašnieki lodžijas ir aizstiklojuši. Kā lodžiju nesošās plātnes kalpo dobie dzelzsbetona pārseguma paneļi, kuri balstās uz ķieģeļu mūra nesošajām šķērssienām. Kā lodžiju ekrāni kalpo metāla konstrukcijas margas ar skārda, koka vai stiklašķiedras plātnēm. (2.,15.-16.,25.-26. att.).

Kopumā lodžiju plātņu tehniskais stāvoklis vērtējams kā **apmierinošs** un **atbilstošs** *Būvniecības likuma 9.pantam "Būvniecības būvei izvirzāmās prasības" 1.apakšpunkta (mehāniskā stiprība un stabilitāte) prasībām.*

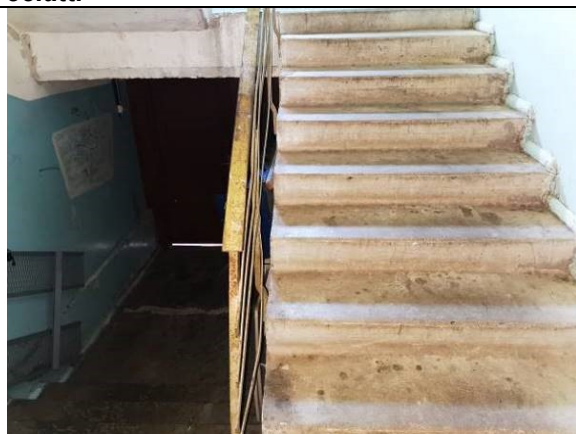
35.att.

Ēkas kāpņu telpās kāpnes veidotas no dzelzsbetona laidiem un laukumiņiem, ar metāla konstrukcijas margām. Vietām uz pakāpieniem redzamas nodiluma pazīmes, nelieli izdrupumi. Kāpnes ved līdz ēkas augšējam stāvam, no kurienes caur jumta lūkām, ir iespējams tikt uz jumta. Kāpnes nokļūšanai uz jumtu – metāla konstrukcijas. (33.-36. att.).

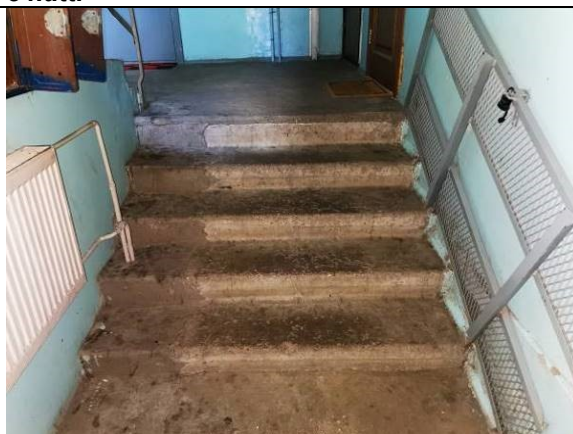
36.att.

Kāpņu telpu ārdurvju bloki (arī vējtvera durvju bloki) ir veidoti no koka konstrukcijas. Ēkas dzīvokļu durvis pārsvarā ir trīs veidu – plastikāta, metāla un koka konstrukcijas. Jumta lūka ir metāla konstrukcijas. Ārdurvju tehniskais stāvoklis ir **apmierinošs**. Jumta lūkas tehniskais stāvoklis ir **apmierinošs**. (32.,36. att.).

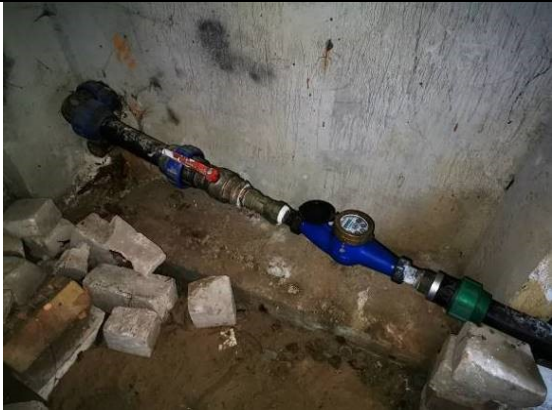
5.1.	aukstā ūdens un kanalizācijas cauruļvadi, ventiļi, krāni, sanitārtehniskā iekārta, ūdens patēriņa skaitītāji	
Aukstā ūdens ievads atrodas ēkas pagrabstāvā. Ir uzstādīts aukstā ūdens skaitītājs (uzskaita patērētos m <sup>3</sup> ). Cauruļvadi, lielākoties, ir saglabājušies sākotnējie (tērauda), vietām ar pretkondensāta izolāciju. Stāvvadi daļēji mainīti. Tehniskais stāvoklis vērtējams kā apmierinošs. <b>(41.-42. att.)</b> .

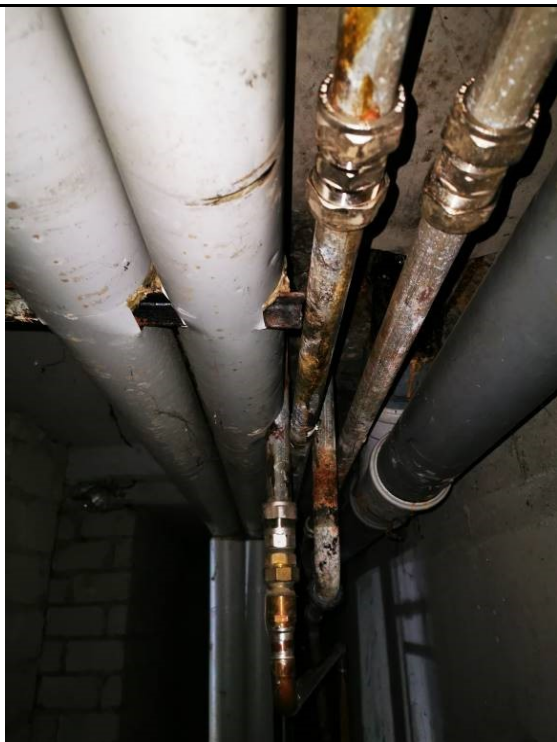
43.att.

5.4.	apkures sistēma, tās cauruļvadi, stāvvadi, ventiļi, cauruļvadu izolācija, apkures katli, siltummaiņi, mēraparāti, automātika un citi elementi	
Pagrabstāvā ir izbūvēts viens siltummezgls ar diviem siltummaiņiem, kurā notiek tikai apkures un karstā ūdens sagatavošana. Ēkā izbūvēta viencauruļu apkures sistēma. Apkures sistēma saglabājusies sākotnējā. Vietām apkures cauruļvadi ir nomainīti pret janiem. <b>(43.-44 att.)</b> .

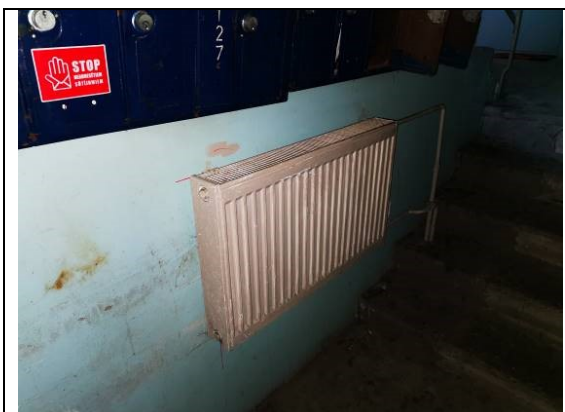
45.att.

Ēkā sākotnēji kā sildķermeņi uzstādīti konvektoru sildķermeņi, kas šobrīd atsevišķos dzīvokļos ir nomainīti pret jauniem. Nav precīzas informācijas par dzīvokļu telpās nomainīto radiatoru daudzumu un to veidiem. (45. att.).

Veicot ēkas atjaunošanu, ieteicama dzīvokļu telpās esošo sildķermeņu nomaiņa pret mūsdienīgiem sildķermeņiem, kas aprīkoti ar termostatiskajiem vārstiem.
