Tehniskās apsekošanas atzinums

Daudzdzīvokļu dzīvojamā ēka, Stacijas ielā 18, Olaine

2024. gada decembris

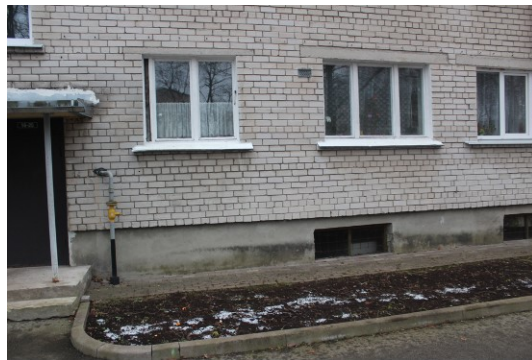
4.1.2. attēls

nesošajām sienām. Pamatu cokola daļa no ārpusē apmesta ar cementa-kaļķa javu Ēkas cokola daļai no ārpusē ir cementa apmetums, kurš lokālās vietās atslāņojies, nodrupis un ar sūnu apaugumu. Ēkas ZA un DR fasādēs cokols ir nosiltināts ar putupolistirola plāksnēm 50 mm biezumā virs zemes virsmās.

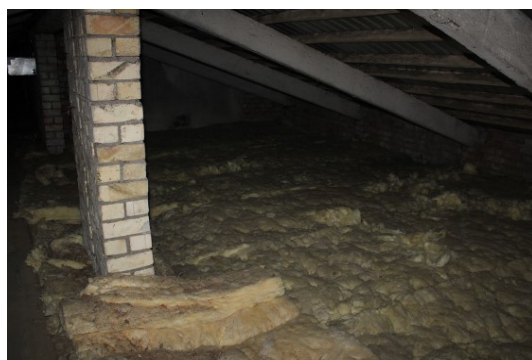
4.5.10. attēls

Ēkas bēniņu pārsegumam ir konstatēts siltumizolācijas slānis no ruļļveida materiāla. Siltumizolācijas biezums pārsvarā ir 200 mm. Vietām siltumizolācijas slānis ir bojāts – ekspluatācijas laikā siltumizolācijas slānis paliek nevienmērīgs. Šobrīd esošais siltumizolācijas biezums neatbilst LBN 002-19 prasībām (Siltuma caurlaidības koeficients U_{RM} maksimāli pieļaujama vērtībai pārsegumam, kas saskaras ar āra gaisu, maksimāli jābūt $0,20 \text{ W}/(\text{m}^2\text{K})$). Nepieciešams atjaunot bojātas vietas, izlīdzināt esošo siltumizolācijas slāni un pieberot siltumizolāciju līdz atzīmei 300 mm. Konstatētais siltumizolācijas risinājums **neatbilst LBN 002-19 „Ēku norobežojošo konstrukciju siltumtehnika” izvirzītajām prasībām.**

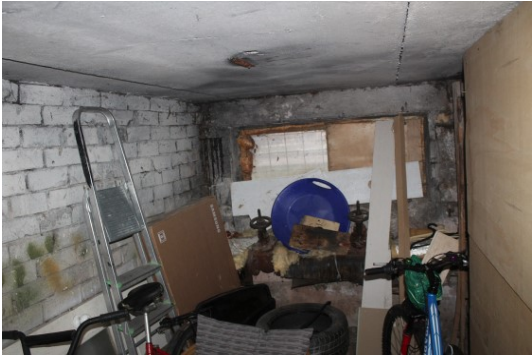
<p>4.6.2. attēls</p> </div> <div data-bbox="389 669 927 1028">

Ēku starpstāvu un bēniņu pārsegumi ir veidoti no dobtajām saliekamā dzelzsbetona pārseguma plātnēm 220 mm biezumā. Pagraba pārsegumam izmantotie paneļi ir dobie paneļi 220 mm biezumā. Pagraba pārseguma paneļi balstīti uz ēkas nesošajām mūra garensienām, perpendikulāri ēkas garenasij. Lokālas vietās ir pagrabstāva paneļiem ir konstatēts nesošais stiegrojums bez aizsargslāņa. Nepieciešams atjaunot pārseguma bojātos stiegrojuma aizsargslāni, stiegrojumu apstrādāt ar anti korozijas sastāvu, kas

<p>elementu biezums un šķērsgriezums</p>	<p>uzlabo saķeri ar betonu.</p> <p>Pie pagrabstāva pārsegumā ir piestiprināti vājstrāvas kabeļi, kas pieder SIA TET un AS Sadales tīkls. Veicot pārseguma siltināšanas un remontdarbus jāparedz atbīdīt esošus kabeļus un piestiprināt virs siltumizolācijas slāni.</p> <div data-bbox="389 275 927 633">

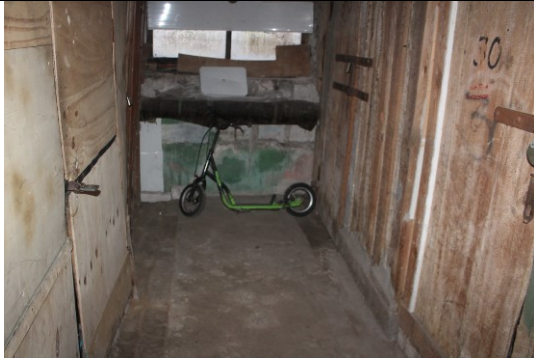
<p>4.11.1. attēls</p>

Ēkas vēsturiski veidotās starpsienas dzīvokļos ir no māla ķieģeļu mūra. Dzīvojamās telpās apsekošanas laikā nebija iespējas tikt līdz ar to nevar novērtēt starpsienas tehnisko stāvokli.

Kopumā starpsienų tehniskais stāvoklis vērtējams kā **daļēji apmierinošs**.

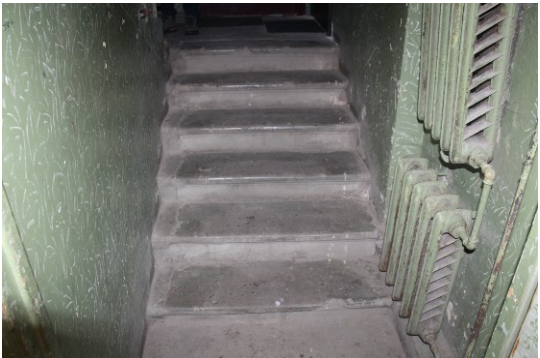
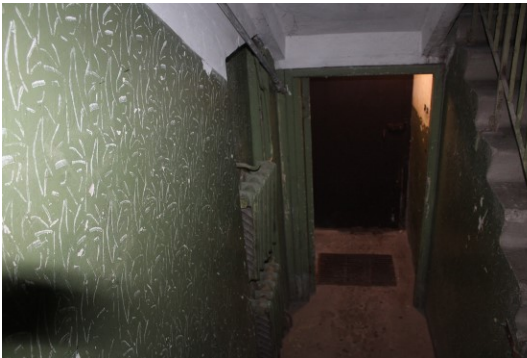
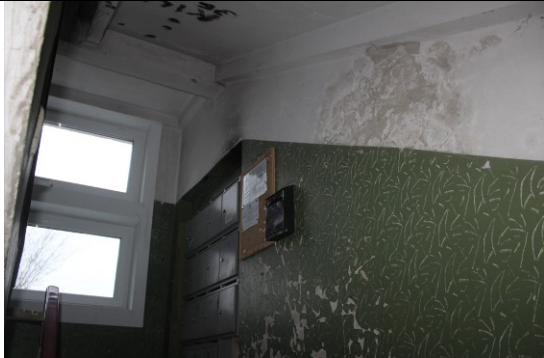
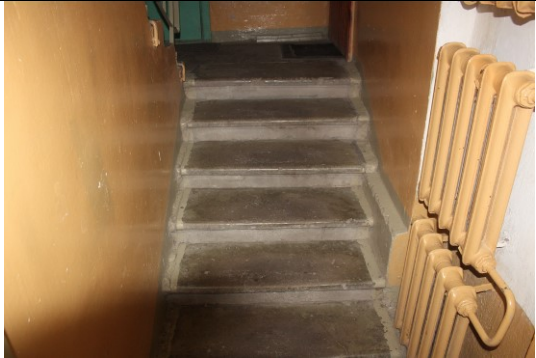
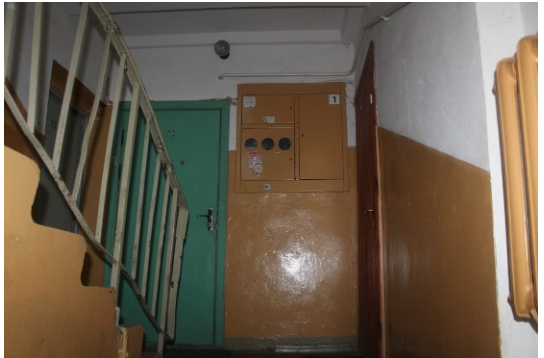
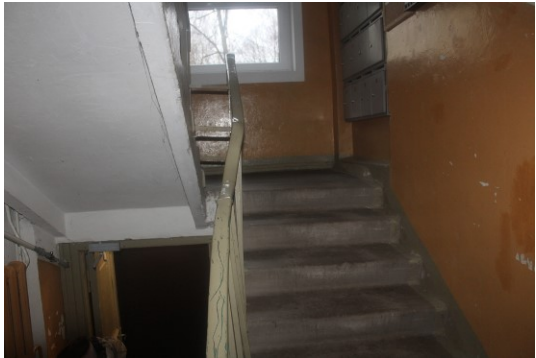
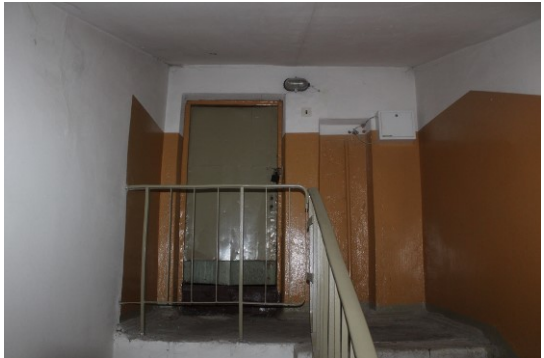
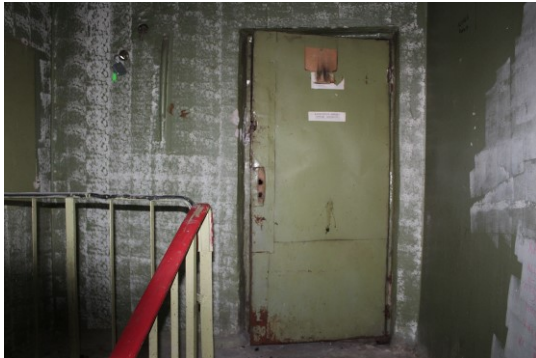
<p>4.16.4. attēls</p> </div>
<p>4.17.</p>	<p>Liftu šahtas</p>
<p>4.17.1 veids, materiāls</p>	<p>Ēkā nav izbūvēts lifts.</p>
<p>4.18.</p>	<p>Iekšējā apdare un arhitektūras detaļas</p>
<p>4.18.1 iekšējās apdares veidi, materiāli</p>	<p>Ēkas kāpņu telpa nav remontēta ilgu laiku. Kāpņu telpas sienas krāsotas ar eļļas krāsu, bet augstāk apmetums un balsinājums. Griesti – balsināti. Sienas krāsojums ir noskrāpēts un nolietojies.</p> <p>Lokālas vietās kāpņu telpā ir konstatēti mitruma nospiedumi pie kanalizācijas un ūdensapgādes šahtām. Pēc kanalizācijas un ūdensapgādes maiņas mitrums vairs neparādās – avārijas cēlonis ir likvidēts.</p> <p>Grīdas koplietošanas telpās ir izdilušas, sākotnēja apdare nolietota. Grīdas segumam nav taisīti remontdarbi.</p> <p>Kopumā iekšējās apdares koplietošanas telpas tehniskais stāvoklis vērtējams kā neapmierinošs. Ieteicams ieplānot veikt kāpņu telpas remontdarbus – atjaunot grīdas segumu, sienas un griestu apdare.</p> <div data-bbox="389 1556 930 1912">

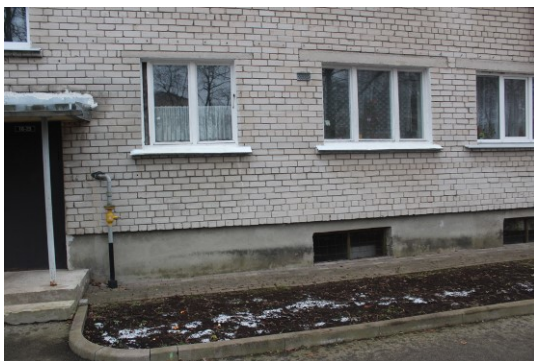
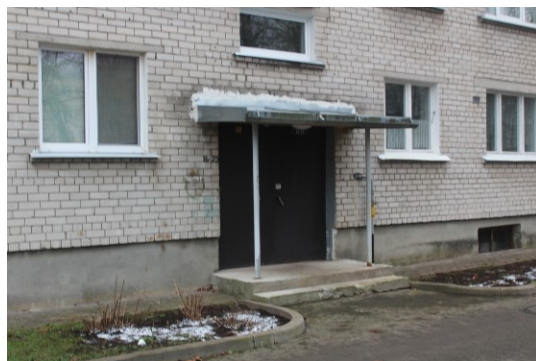
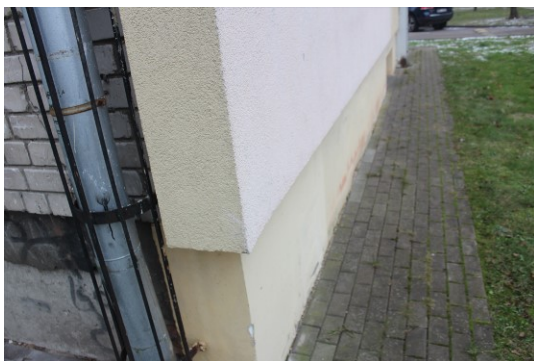
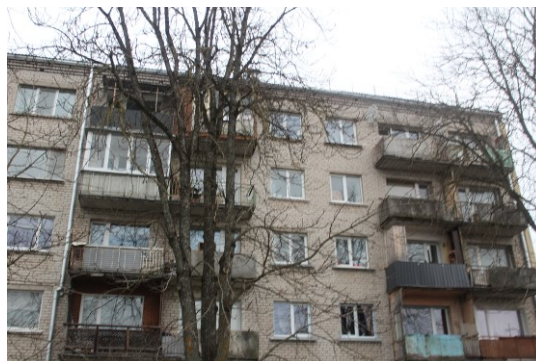
<p>4.18.8. attēls</p> </div>
<p>4.19.</p> <p>4.19.1 fasāžu virsmu apdare; fasāžu detaļas, to materiāls</p>	<p>Ārējā apdare un arhitektūras detaļas</p> <p>Ēkas ārsienas veidotas no silikāta ķieģeļu mūra 510 mm biezumā. Ēkas fasāde izveidota ar dekoratīviem elementiem – zem logiem ir izveidots mūra ķieģeļu izvirzījums zem palodzēm. Ēkas garenfasādēm ar ķieģeļiem ir uzmūrēts jumta dzegas sabiezinājumi. Cokola līmeni apmetuma apdare ir piesūcināta ar mitrumu un tā ietekmēs rezultātā vietām ir konstatēta apmetuma atslāņošana, pelējums. Balkonu margu apdare ir dažāda katram dzīvoklim – nav kopēja estētiska skata. Ir konstatēta patvaļīga būvniecība – balkonu aizstiklošana.</p> <p>Ķieģeļiem novērojami lokāli izdrupumi ēkas ārsienās. Apsekojot ēku no ārpuses tiek konstatētas dažas vecas nelielas plaisas. Pārsvārā visas plaisas ir vertikālas. Konstatētas plaisas ir konstatētas zem logiem. Ir konstatētas vietas, kur plaisām tiek veikti remontdarbi (skatīt attēlā Nr.4.19.4).</p> <p>Kopumā ēkas fasādes tehniskais stāvoklis vērtējams kā apmierinošs ar lokāliem defektiem. Jālikvidē balkonu patvaļīgu aizstiklošanu un jāsakārto balkonu kopējo vienotu izskatu.</p>

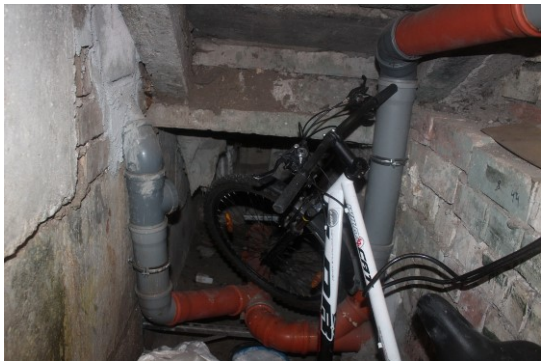
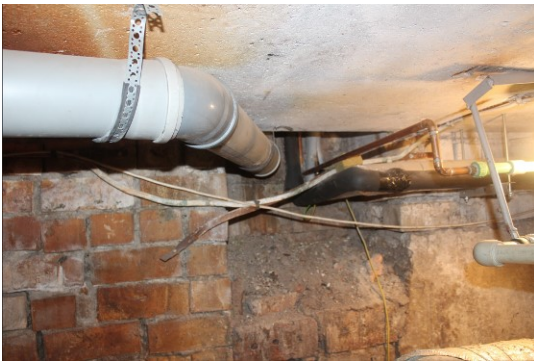
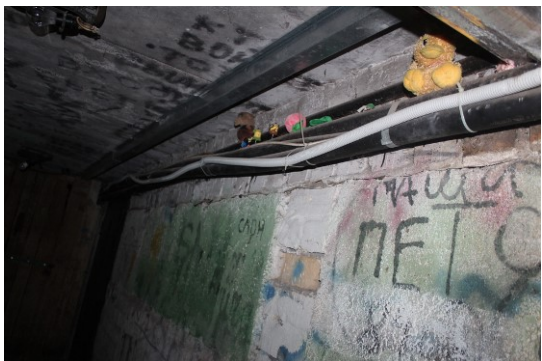
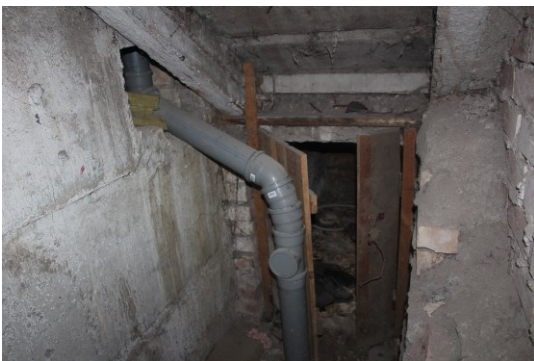
<p>5.1.</p>	<p>Aukstā ūdens un kanalizācijas cauruļvadi, ventīļi, krāni, sanitārtehniskā iekārta, ūdens patēriņa skaitītāji</p>
<p>5.1. Iekšējā aukstā ūdensvada ievadi, ūdens mērītājs, tīkla shēma, cauruļvadi un ietaises;</p>	<p>Ēkas ūdensapgādei organizēta kopēja sistēma no pilsētas ūdensvada. Ūdensapgādes cauruļvadu sistēma apsekotajā ēkā veidota no mīkstām PVC caurulēm. Aukstas ūdensapgādes caurules ir nomainītas visā ēkas apjomā. Ir uzstādīta pretkondensāta izolācija. Katram dzīvoklim izbūvēta uzskaitē. Pagarbstāvā ir kopēja mājas uzskaitē. Aukstā ūdens ūdensvada tehniskais stāvoklis vērtējams kā <u>apmierinošā</u> tehniskā stāvoklī.</p> <p>Ēka pieslēgta pie pilsētas kanalizācijas tīkla. Kanalizācijas stāvvadi un guļvadi ir mainīti. Sadzīves kanalizācijas tehniskais stāvoklis vērtējams kā <u>apmierinošs</u>.</p> <div data-bbox="387 987 930 1346">

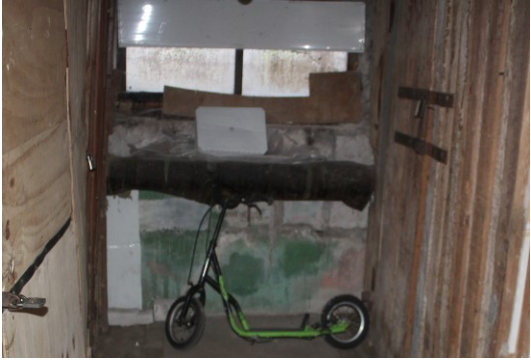
Ēkai veidota centralizēta apkure. Siltummainis izvietots pagraba telpās un nodrošina karstā ūdens un apkures sistēmas uzsildīšanu. Siltummezglā uzstādīta patērētās enerģijas uzskaitē visai ēkai. Ēkai veidota viencauruļu apkures sistēma ar apakšējo sadali. Apkures sistēmā pagrabstāvā pārsvarā saglabāti tērauda cauruļvadi, kā arī pagājušā gadsimta izolācija, kas savas funkcijas pilda ļoti slikti. Sistēmai ir ļoti lieli siltuma zudumi.

<p>5.4.6. attēls</p>
	<p>Kopumā apkures sistēmas tehniskais stāvoklis vērtējams kā neapmierinošs, ieteicams veikt apkures sistēmas atjaunošanu.</p>	
<p>5.5.</p>	<p>Centrālāpkures radiatori, kaloriferi, konvektori un to pievadi, siltuma regulatori</p>	
<p>5.5. Centrālāpkures sildķermeņi, kalpošanas ilgums</p>	<p>Ēkai sākotnēji tika uzstādīti čuguna tipa radiatori, kas atbilstoši telpu lielumam bija lielāka vai mazāka izmēra. Tā kā netika nodrošināta piekļuve dzīvokļos, tad par ēkas kopējo centrālāpkures radiatoru stāvokli nav iespējams spriest. Tomēr ieteicams lemt par sistēmas modernizāciju mainot apkures radiatorus visai ēkai, aprīkojot tos ar alokatoriem.</p> <p>Ēkas kāpņu telpa ir apkurināma un ka apkures elementi ēkas pirmajā stāvā pie vājtvera durvīm tiek uzstādīti veca tipa čuguna radiatori. Lokāli kāpņu telpā ir konstatēti jauni mūsdienīgi radiatoru.</p> <p>Ieteikums – lemt par sistēmas modernizāciju mainot apkures radiatorus visai ēkai.</p> <div style="display: flex; justify-content: space-around;"> <div data-bbox="389 1088 927 1447">

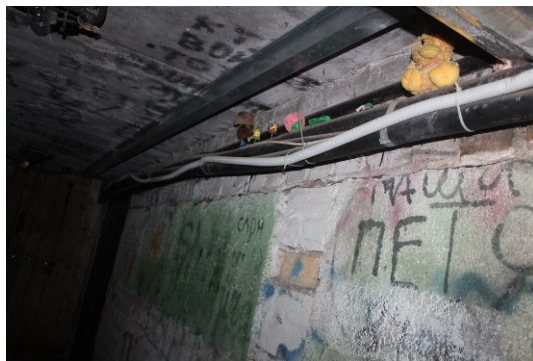
5.9.5. attēls	5.9.6. attēls
5.11.	Vājstrāvas tīkli un ietaises	
5.11.Vājstrāvas ietaišu uzskaitījums;	<p>Apsekojamā ēkā atrodas standarta vājstrāvas sistēmas: SIA „TET” un SIA “BITE Latvija” (SIA “Baltcom”) kabeļtelevīzijas un interneta piegādātāju vājstrāvas tīkli. Vājstrāvas tīkli pagrabstāvā ir piestiprināti pie pārseguma plātnes bet bēniņos – pie sienas un dzelzsbetona sijās.</p>
