Tehniskās apsekošanas atzinums

Stacijas iela 34, Olaine

Rīga, 2016. gada 17. oktobrī

Objekta nosaukums, adrese, kad. Nr.: Daudzdzīvokļu dzīvojamā ēka Stacijas iela 34,
Olaine, Ēkas kad. Nr. 8009 001 0316 002

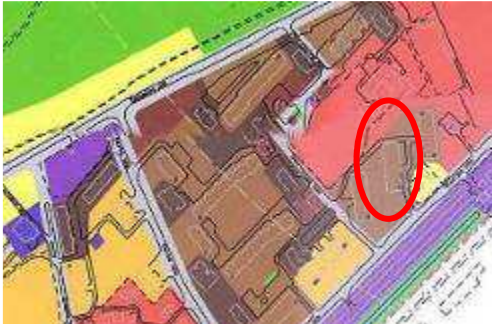
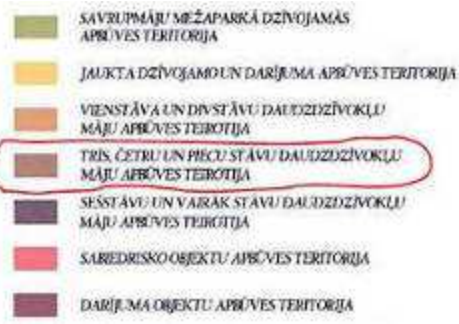
</div> <p>2.1.1. attēls 2.1.2. attēls</p> <p>Saskaņā ar Olaines pilsētas teritorijas plānojumu ēka atrodas trīs, četru un piecu stāvu daudzdzīvokļu māju apbūves teritorijā. Secinām, ka tas tiek izmantots atbilstoši apbūves noteikumiem.</p>	-
2.2	Būves izvietojums zemes gabalā	
	<p>Apsekojamā ēka atrodas Stacijas ielā 34, Olainē. Ēka izvietota zemes gabala Dienvidu daļā. Pie ēkas iespējams piekļūt pa piebraucamo celiņu ar asfaltbetona segumu no Stacijas ielas un no Dzērvenītes ielas.</p>
