Tehniskās apsekošanas atzinums

Daudzdzīvokļu dzīvojamā ēka, Zemgales ielā 22, Olaine

2024. gada decembris

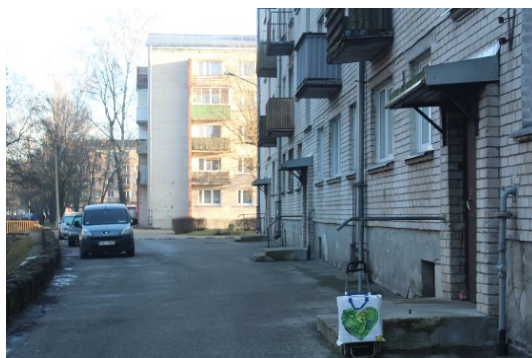
3.1.1. attēls

Gar ēkas galveno fasādi atrodas piebraucamais asfaltbetona ceļš. Ceļa segums ekspluatācijas laikā tika atjaunots (skatīt attēlā Nr. 3.1.1 un Nr. 3.1.4). Piebraucamā ceļa seguma tehniskais stāvoklis vērtējams kā **apmierinošs**.

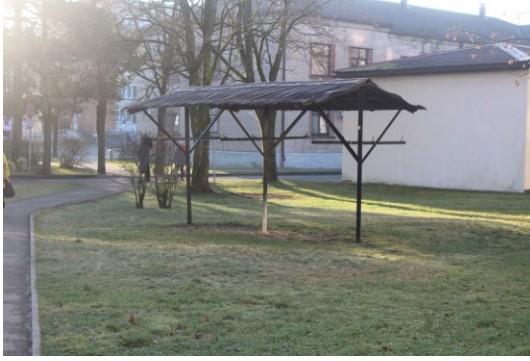
3.3.1. attēls	3.3.2. attēls

3.2.1. attēls	3.2.2. attēls
3.3	Apstādījumi un mazās arhitektūras formas	
3.3.1 dekoratīvie stādījumi, zāliens, lapenes, baseini, skulptūras	<p>Apsekojamās ēkas teritorijā ir zaļā zona, uz tā atrodas atsevišķi augoši koki un krūmi (skatīt attēlā Nr. 3.3.3, Nr.3.3.4 un Nr.3.3.6). Pagalmā pie bērnu laukumā atrodas metāla – koka konstrukcijas solis (skatīt attēlā Nr. 3.3.2). Netālu no mājas ir izbūvēta nojume, kuru izmanto veļas žāvēšanai (skatīt attēlā Nr. 3.3.1).</p> <p>Kopumā mazās arhitektūras formas tehniskais stāvoklis vērtējams kā apmierinošs.</p>

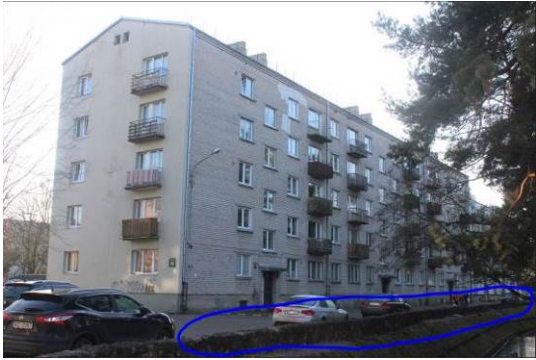
<p>3.4.1. attēls</p>

<p>3.3.6. attēls</p>
3.4	Nožogojums un atbalsta sienas
3.4.1 veids, materiāls	<p>Ēkas ZR fasādes pusē pie piebraucamā asfaltbetona seguma no laukakmeņiem ir uzmūrēts nožogojums kanālam. Nožogojums ir stabils. Kopumā nožogojuma tehniskais stāvoklis vērtējams kā apmierinošs.</p>

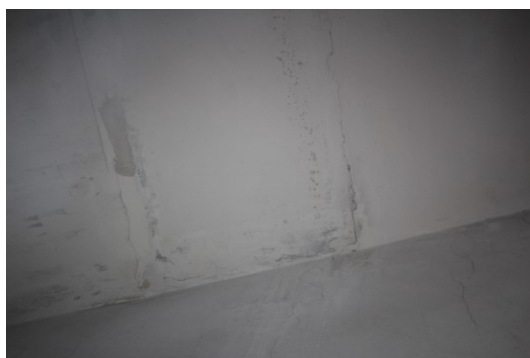
4.6.7. attēls

Starpstāvu pārsegumi kāpņu telpā un dzīvokļos ir veidoti no lielformāta saliekamiem paneļiem. Pārseguma paneļiem apsekošanas laikā nav konstatētas plaisas šuvju vietās. Kāpņu telpās pēdējos stāvos pārsegumiem ir konstatēti nelieli lokāli mitruma bojājumi – satecējumi. Bojājumu cēlonis – vecs jumta segums. Jumta segums ir nomainīts un jauni satecējumi vairs nav konstatēti.

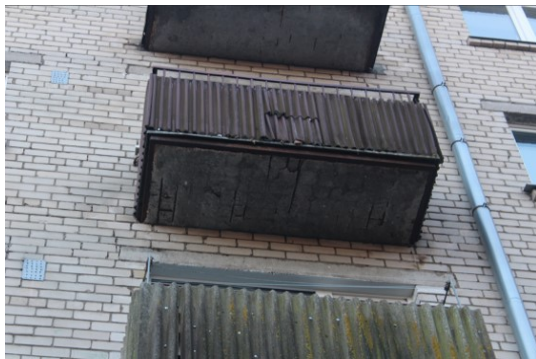
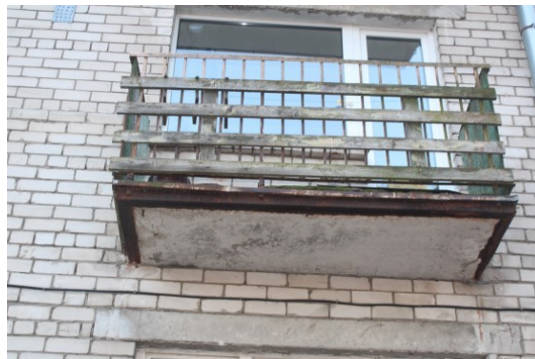
4.9.	Balkoni, lodžijas, lieveņi, izbūves un piebūves
4.9.1 izbūves - balkonu, lodžiju, un, erkeru un rizalītu, uzjumteņu, konstrukcija un materiāls	<p>Apsekojamajai ēkai balkoni izvietoti ēkas ZR, un DA fasādēs. Balkonu nesošo konstrukciju veido dzelzsbetona plātne, kas pa perimetru balstīta tērauda profiliem un iespīlēta ēkas mūra sienā.</p> <p>Visām balkonu konstrukcijām konstatēti korozijas radīti bojājumi tērauda profiliem, kuros balstīta balkona dzelzsbetona plātne. Tērauda profilu nepieciešams attīrīt no korozijas un pārklāt ar aizsargpārklājumu. Balkonu dzelzsbetona konstrukcijām ir konstatēti arī dažāda apjoma ūdens un mitruma infiltrācijas radīti bojājumi, piemēram – nepietiekams betona aizsargslānis plātnes stiegrojumam.</p> <p>Apsekojot ēkas balkonus ir konstatēts, ka ap 20% no balkona dzelzsbetona plātnēm ir konstatēti pamatojājumi (nesošais tērauda profils ar koroziju) un maznozīmīgi bojājumi: lokāla mitruma infiltrācija pa balkona plātnes perimetru.</p> <p>42% no balkoniem ir konstatēti papildbojājumi, kuru novēršanai nepieciešams veikt lokālus remontdarbus, lai netiktu pieļauta stāvkla pasliktināšana: būtiska mitruma infiltrācija dzelzsbetona plātnes apakšējā plaknē, atslāņojusies stiegrojuma aizsargkārtā un korodējis stiegrojums ne dziļāk kā stiegras dziļumā, caursūkšanās pazīmes.</p> <p>38% no balkoniem ir konstatēti bojājumi, kuru novēršanai nepieciešams veikt darbietilpīgus remontdarbus vai balkona konstrukciju demontāžu tuvākajā laikā: betona aizsargkārtas sairums; korozijas radīti bojājumi stiegrojumam, betona aizsargkārtas izdrupumi ir dziļāki par betona aizsargslāņa biezumu; lokāli betona plātnes izdrupumi dziļāki par pusi no plātnes biezuma.</p> <p>Visiem balkoniem ir nepieciešams atjaunot tērauda konstrukcijas norobežojošas margas. Esošās margas un metinājuma vietas ir sarūsējušas.</p> <p>Kopumā ēkas balkoniem ir konstatētas raksturīgas šīs sērijas balkonu konstrukcijas bojājumi – tērauda nesošo profilu un betona korozijas bojājumi, kas radušies atmosfēras graujošas iedarbības rezultātā. Dzelzsbetona plātnes apakšējās plaknes stiegrojuma bojājumi radušies, jo stiegrojumam apakšējā plaknē lokālās vietās nav izveidota pietiekami bieza betona aizsargkārtā, kā arī daļai balkonu konstrukciju bojāta hidroizolācija, kā rezultātā notiek ūdens infiltrācija balkona konstrukcijās. Kopējais stāvkla ir vērtējams kā neapmierinošs. Nepieciešams veikt balkona konstrukcijas, nesošo profilu un norobežojošo konstrukciju atjaunošanas darbus.</p>

16. Ēkas balkoniem ir konstatētas raksturīgas šīs sērijas balkonu konstrukcijas bojājumi – tērauda nesošo profilu un betona korozijas bojājumi, kas radušies atmosfēras graujošas iedarbības rezultātā.

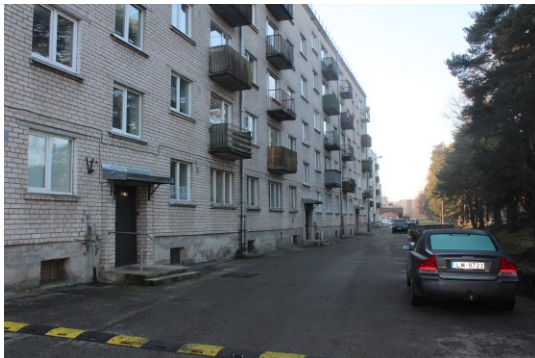
4.9.11. attēls

Ieejas mezglu segums veidots no monolīta dzelzsbetona plātnes ar pakāpienu. Plātnēm lokālas vietās ir konstatētas plaisas, izdrupumi un nelīdzenumi. Betons ir bojāts no mitruma un temperatūras ilgstošās svārstības ietekmēs. Kopumā lieveņa tehniskais stāvoklis vērtējams kā **daļēji apmierinošs**. Veicot ēkas

atjaunošanas darbu, ieteicams ieejas mezgliem veikt atjaunošanas darbus.

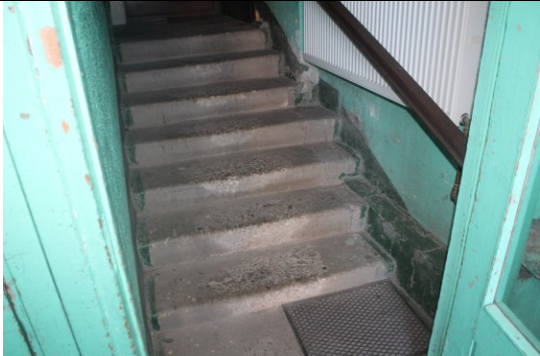
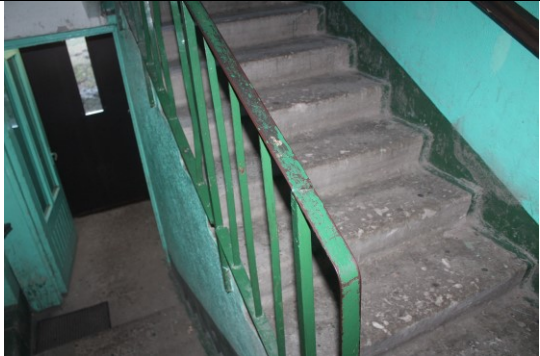
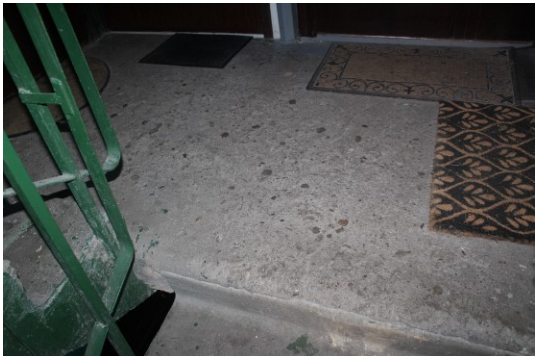
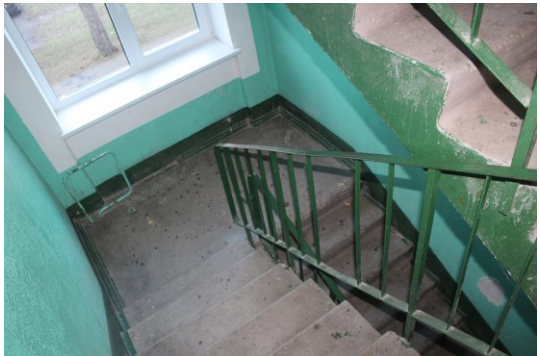
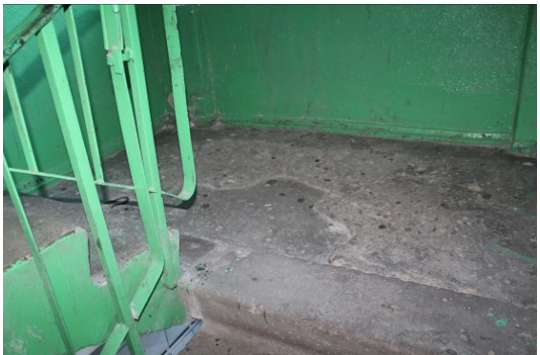
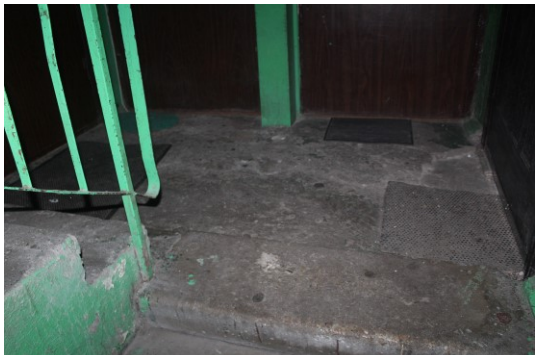
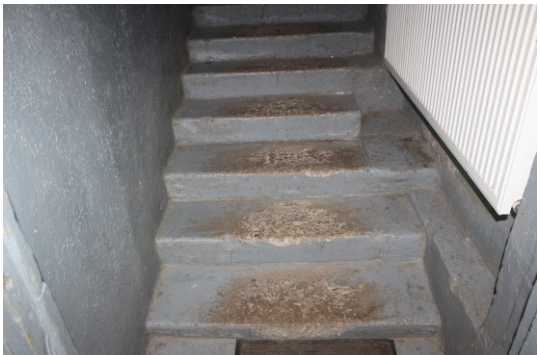
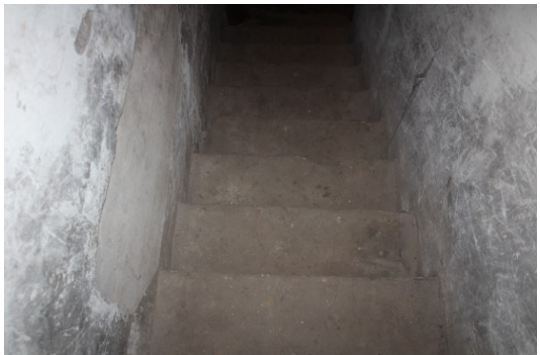
Apsekojamajai ēkai ir 3 kāpņu telpas. Stāvu kāpnes ir no rūpnieciski gatavotiem saliekamiem dzelzsbetona kāpņu laidiem, balstītiem uz saliekamā dzelzsbetona kāpņu laukumiem. Kāpņu laukumam ir redzamas nolietojuma pazīmes. Kāpņu elementu būtiskas deformācijas vai bojājumi nav novērojami. Kāpnes aprīkotas ar metāla margām un nosegtas ar PVC lenteriem. Esošās metāla margas pārsvarā ir stabilas. Kāpņu betona segums izdrupis, nostaigāts un vietām nelieli nelīdzenumi.

Kopumā ēkas kāpņu tehniskais stāvoklis vērtējams kā **apmierinošs**, bet ieteicams veikt kāpņu remontdarbus. Margas tehniskais stāvoklis vērtējams ka daļēji apmierinošs. Obligāti jārestaurē bojātus marga posmus un jāatjauno PVC lenterī.

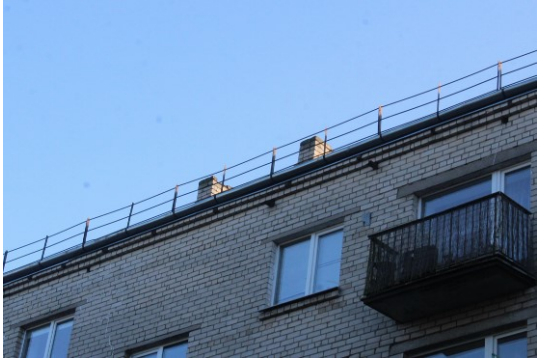
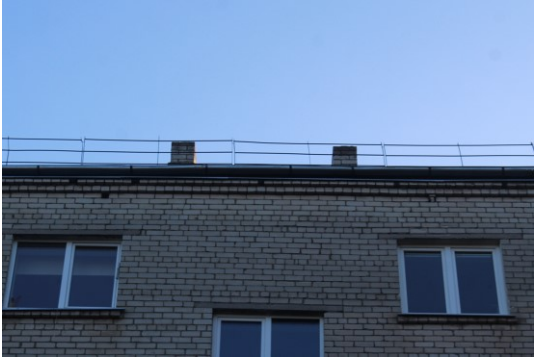
| 4.16.1 veids, materiāls | Apsekojamai ēkai ir ventilācijas kanāli, kas paredzēti dabīgajai ventilācijai ar izvadu uz jumtu. Ventilācijas kanāli izveidoti silikāta ķieģeļiem taisnstūrveida formā. Vizuāli apsekojot ir konstatēti bojājumi ventilācijas kanālu konstrukcijai – nestabili un daļēji sadrupuši ķieģeļi virs jumta segumām. Esošie kanāli nav aprikoti ar noseģjuntiņiem no skārda „cepurēm”. Nav saņemta informācija par ventilācijas šahtas tīrīšanu, bet to tehniskais stāvoklis vērtējams kā **daļēji apmierinošs**. Jāparedz veikt ventilācijas kanālu pārmūrēšanas darbus virs jumta segumam. Visiem ventilācijas kanāliem jāuzstāda noseģelementus – skārda tipa jumtiņus. | | | | | |

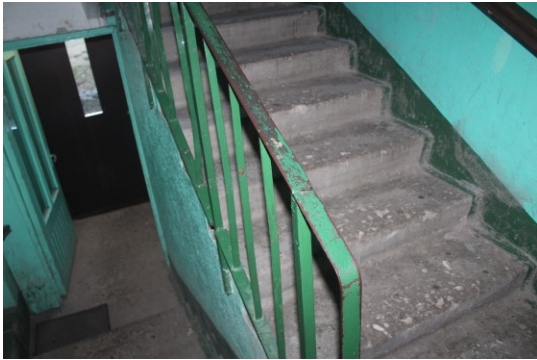
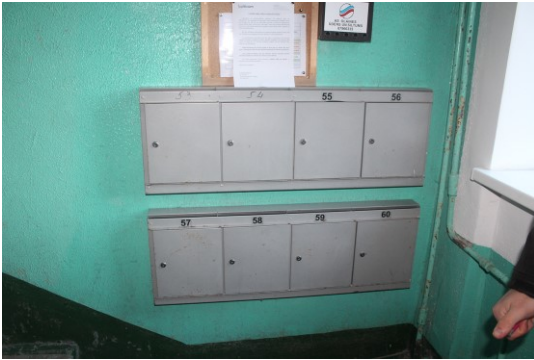
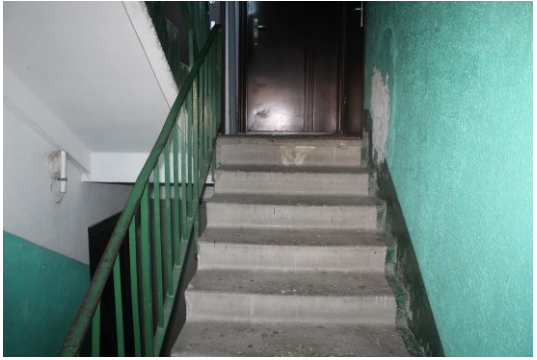
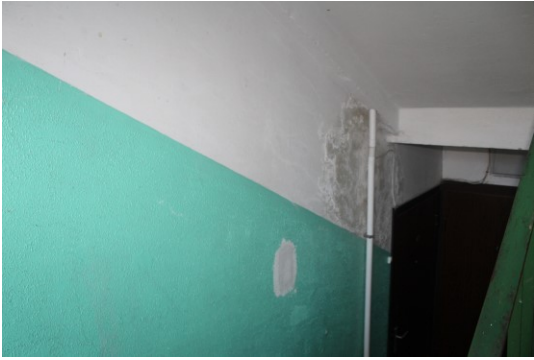
4.18.	Iekšējā apdare un arhitektūras detaļas	
4.18.1 iekšējās apdares veidi, materiāli	<p>Ēkas kāpņu telpa nav remontēta ilgu laiku. Kāpņu telpas sienas krāsotas ar eļļas krāsu, bet augstāk apmetums un balsinājums. Griesti – balsināti.</p> <p>Pēc kanalizācijas stāvvadu maiņas/remonta kāpņu telpās nav veikts iekšējās apdares pilnvērtīga atjaunošana. Vietās, kur ir veikti stāvvadu remontdarbi, sienās ir aizmūrētas un aiztaisītas ar remontjāvu.</p> <p>Grīdas koplietošanas telpās ir izdilušas, sākotnēja apdare nolietota. Grīdas segumam nav taisīti remontdarbi.</p> <p>Pagrabstāvā uz sienām un griestos ir konstatēti sodrēji, kas liecina par ugunsgrēku pagrabstāvā.</p> <p>Apsekošanas laikā nebija iespējas tikt dzīvokļos, līdz ar to nevar novērtēt esošo tehnisko stāvokli.</p> <p>Kopumā iekšējās apdares koplietošanas telpas tehniskais stāvoklis vērtējams kā neapmierinošs.</p> <p>Ieteicams iepļānot veikt kāpņu telpas remontdarbus – atjaunot grīdas segumu, sienas un griestu apdare.</p>

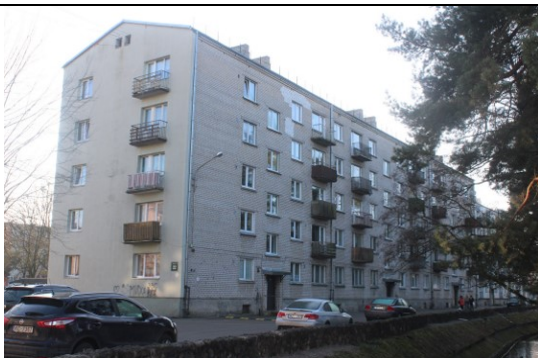
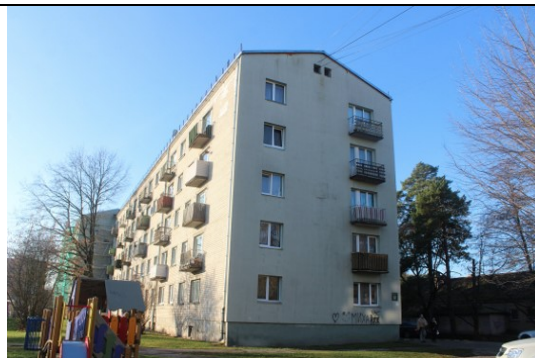
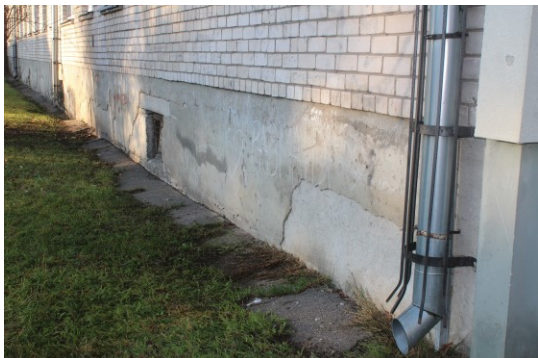
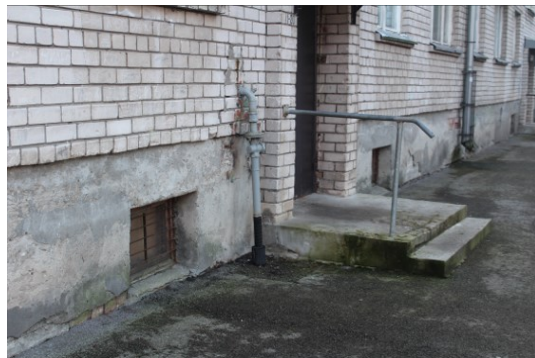
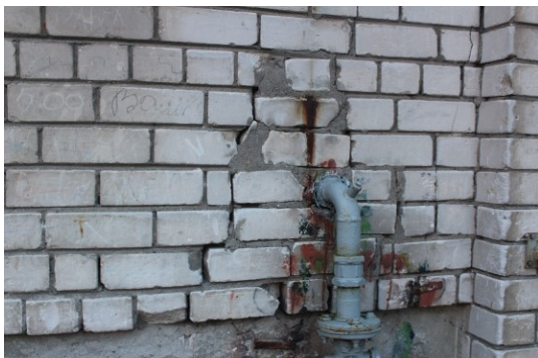
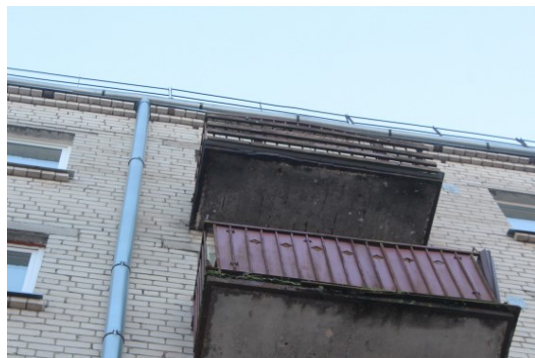
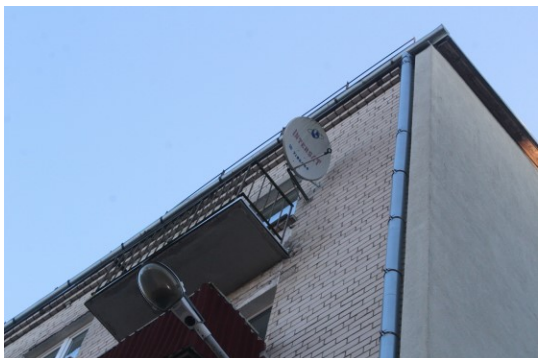
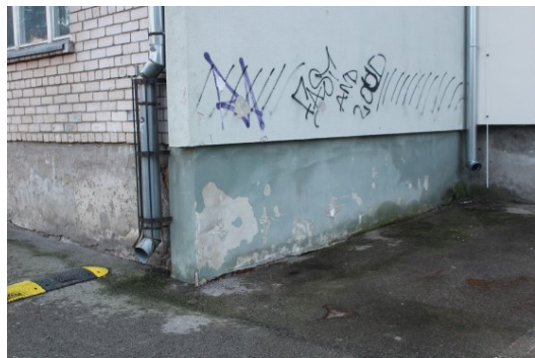
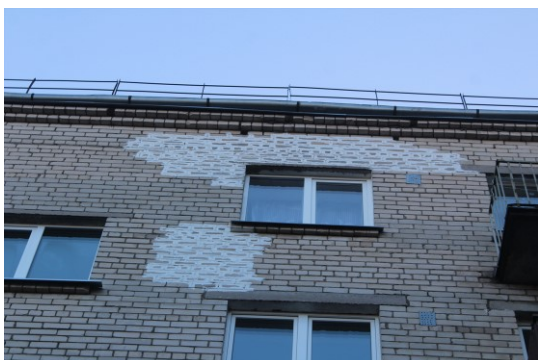
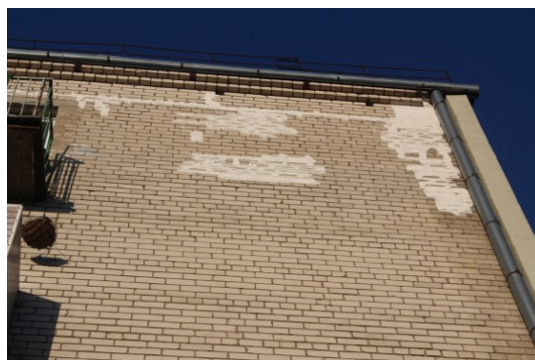
4.19. 4.19.1 fasāžu virsmu apdare; fasāžu detaļas, to materiāls	<p>Ārējā apdare un arhitektūras detaļas</p> <p>Ēkas ārsienas veidotas no silikāta ķieģeļu mūra 510 mm biezumā. Ēkas fasāde izveidota ar dekoratīviem elementiem – zem logiem ir izveidots mūra ķieģeļu izvirzījums zem palodzēm. Ēkas garenfasādēm ar ķieģeļiem ir uzsmūrēti jumta dzegas sabiezinājumi. Cokola līmeni apmetuma apdare ir piesūcināta ar mitrumu un tā ietekmēs rezultātā vietām ir konstatēta apmetuma atslāņošana. Balkonu margu apdare ir dažāda katram dzīvoklim – nav kopēja estētiska skats.</p> <p>Ķieģeļiem novērojami lokāli izdrupumi ēkas ārsienās. Apsekojot ēku no ārpuses tiek konstatētas dažas vecas plaisas. Pārsvarā visas plaisas ir vertikālas. Konstatētas plaisas ir konstatētas zem logiem un pie gāzes vada ievadiem. Ir konstatētas vietas, kur plaisām tiek veikti remontdarbi (skatīt attēlā Nr.4.19.11 un Nr.4.19.12).</p> <p>Kopumā ēkas fasādes tehniskais stāvoklis vērtējams kā <u>apmierinošs ar lokāliem defektiem</u>. Jāpievērš uzmanību plaisām pie gāzes vada ievadiem.</p> <div data-bbox="397 1585 935 1939"> </div> <div data-bbox="391 1937 539 1966">4.19.1. attēls</div> <div data-bbox="963 1585 1501 1939"> </div> <div data-bbox="957 1937 1106 1966">4.19.2. attēls</div>

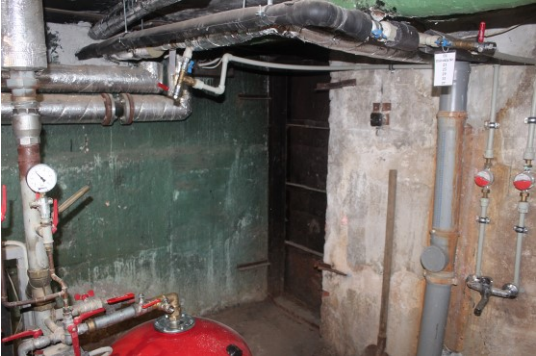
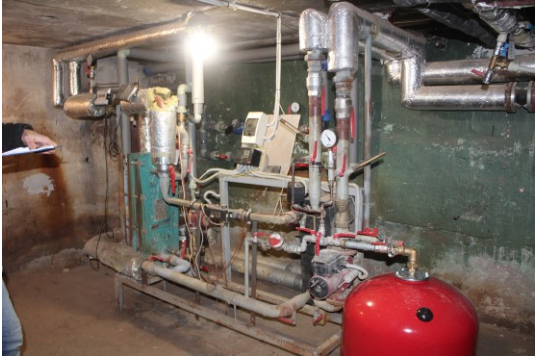
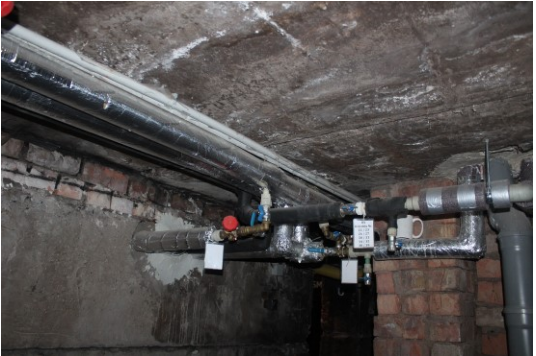
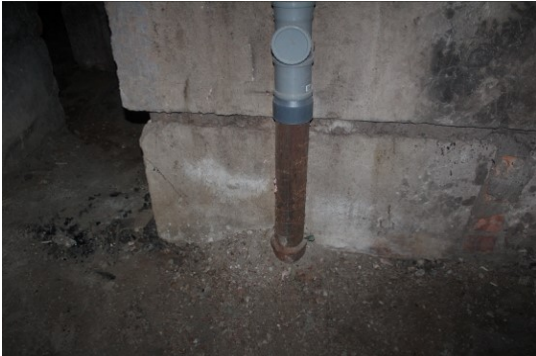
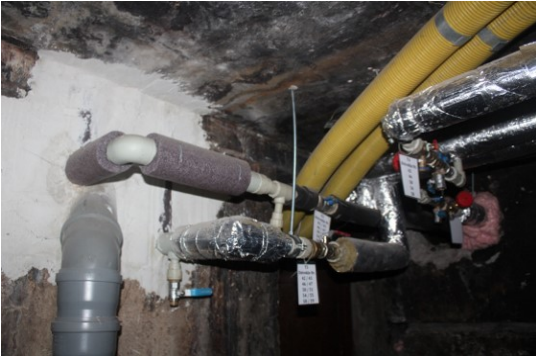
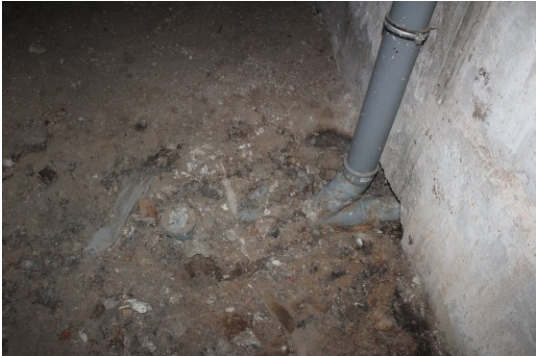
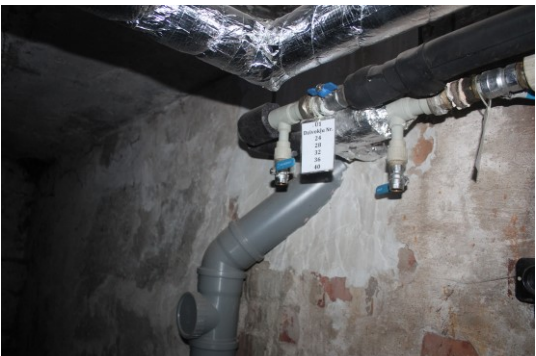
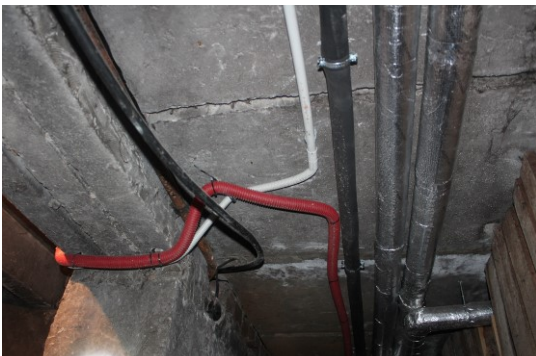
5.1.	Aukstā ūdens un kanalizācijas cauruļvadi, ventiļi, krāni, sanitārtehniskā iekārta, ūdens patēriņa skaitītāji
<p>5.1. Iekšējā aukstā ūdensvada ievadi, ūdens mērītājs, tīkla shēma, cauruļvadi un ietaises;</p>	<p>Ēkas ūdensapgādei organizēta kopēja sistēma no pilsētas ūdensvada. Ūdensapgādes cauruļvadu sistēma apsekotajā ēkā veidota no mīkstām PVC caurulēm. Aukstas ūdensapgādes caurules ir nomainītas visā ēkas apjomā. Ir uzstādīta pretkondensāta izolācija. Katram dzīvoklim izbūvēta uzskaite. Pagrabstāvā ir kopēja mājas uzskaite. Aukstā ūdens ūdensvada tehniskais stāvoklis vērtējams kā <u>apmierinošs</u> tehniskā stāvoklī.</p> <p>Ēka pieslēgta pie pilsētas kanalizācijas tīkla. Kanalizācijas stāvvadi un guļvadi ir mainīti, bet pieslēgums pie kopējas sistēmas daļēji ir no vecām ķeta caurulēm. Sadzīves kanalizācijas tehniskais stāvoklis vērtējams kā <u>apmierinošs</u>. Ieteicams pēc iespējas nomainīt visas vecās ķeta caurules,</p> <div data-bbox="399 566 936 920">

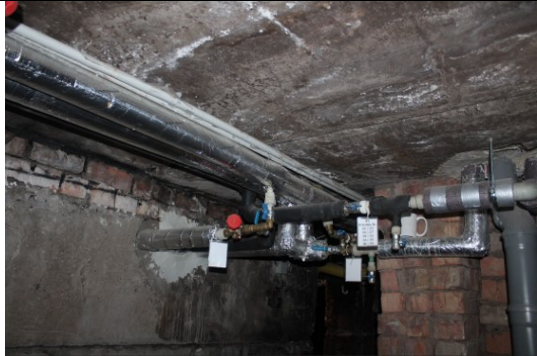
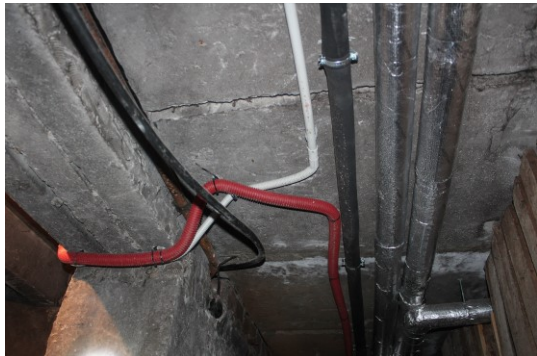
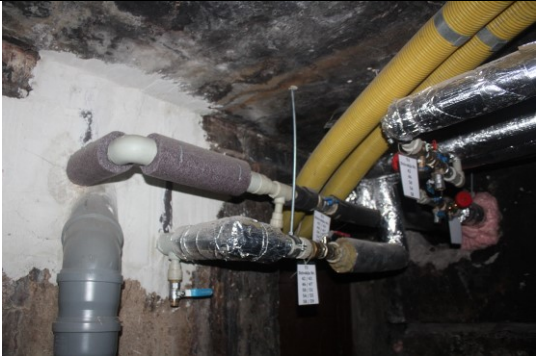
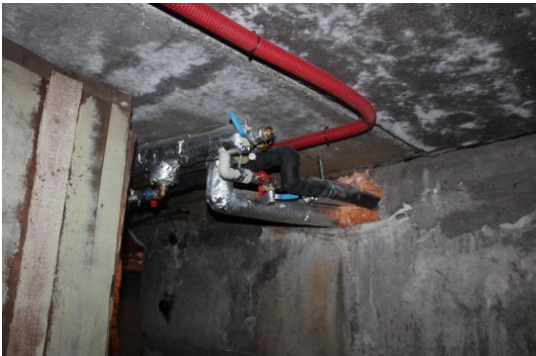
<p>5.1.10. attēls</p>
<p>5.2.</p>	<p>Karstā ūdens cauruļvadi, to izolācija, ventiļi, krāni, ūdensmaisītāji, žāvētāji, ar cieto kurināmo apkurināmie ūdens sildītāji, ūdens patēriņa un siltumenerģijas patēriņa skaitītāji un citi elementi</p>	
<p>5.2. Iekšējā karstā ūdens ūdensvada sistēma, tīkla shēma, cauruļvadi un sūkņi.</p>	<p>Ēkas karstā ūdens cauruļvadi ir nesen nomainīti pret jauniem visā mājas apjomā. Karstā ūdens caurules siltinātas tikai ēkas pagrabā, izolācija ir jauna.</p> <p>Kopumā karstā ūdens cauruļu sistēma ir apmierinošā tehniskā stāvoklī.</p> <div style="display: flex; flex-wrap: wrap;"> <div style="width: 50%;">

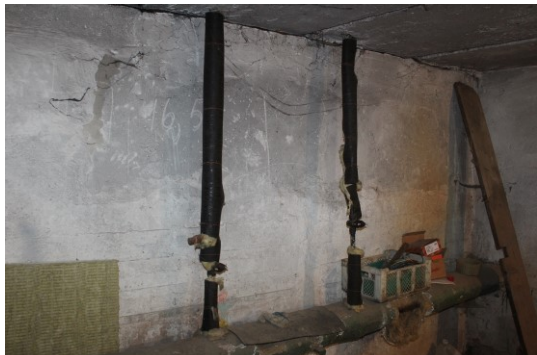
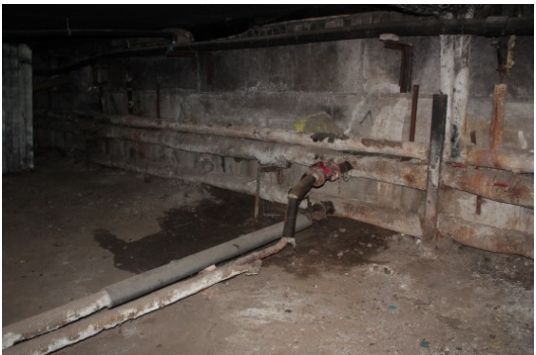
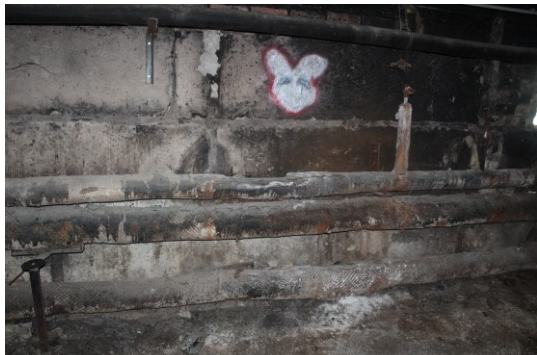
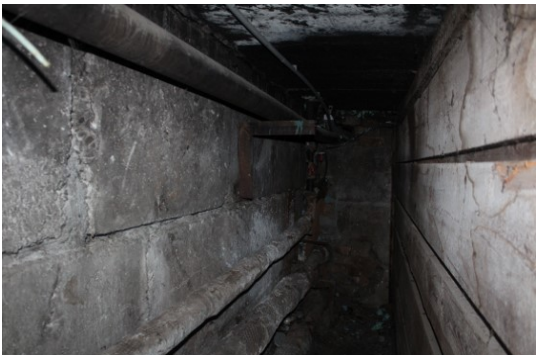
<p>5.2.10. attēls</p>
<p>5.4.</p>	<p>Apkures sistēma, tās cauruļvadi, stāvvadi, ventiļi, cauruļvadu izolācija, apkures katli, siltummaiņi, mērāparāti, automātika un citi elementi</p>	
<p>5.4. Siltummezgla iekārta. Apkures sistēmas veids, cauruļvadi, izplešanās tvertne. Sistēmas kalpošanas ilgums, galvenie defekti, atbilstība normatīvo aktu prasībām.</p>	<p>Ēkai veidota centralizēta apkure. Siltummainis izvietots pagraba telpās un nodrošina karstā ūdens un apkures sistēmas uzsildīšanu. Siltummezglā uzstādīta patērētās enerģijas uzskaitē visai ēkai. Ēkai veidota viencauruļu apkures sistēma ar apakšējo sadali. Apkures sistēmā pagrabstāvā pārsvarā saglabāti tērauda cauruļvadi, kā arī pagājušā gadsimta izolācija, kas savas funkcijas pilda ļoti slikti. Sistēmai ir ļoti lieli siltuma zudumi.</p> <div data-bbox="395 1288 933 1641">

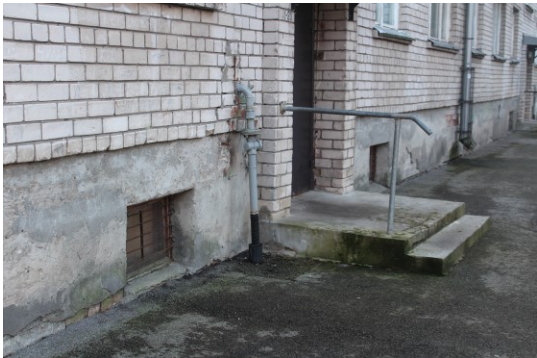
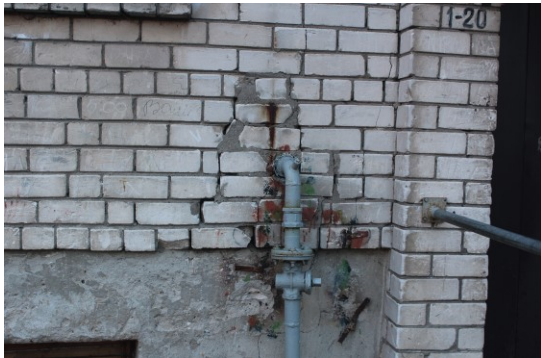
<p>5.8.</p>	<p>Gāzesvadi un iekārtas, gāzes ūdenssildītāji, gāzes apkures katli, gāzes patēriņa skaitītāji</p>
<p>5.8. Gāzesvada ievads, cauruļvadi, uzstādītā gāzes aparātūra</p>	<p>Ēkai ir izbūvēti gāzes ievadi katrā kāpņu telpā ieejas mežglā no ZR pusēs. Gāzes tīkls tiek izmantots, lai apkalpotu gāzes plītis, ko izmanto ēdiena pagatavošanai. Cita veida iekārtas, kurām tiek izmantoti gāzes tīkli ēkā, netika konstatētas.</p> <div data-bbox="397 351 935 707">

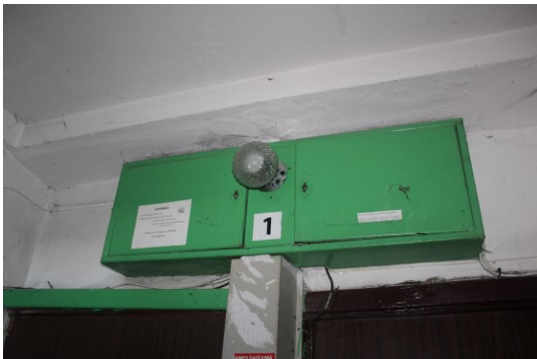
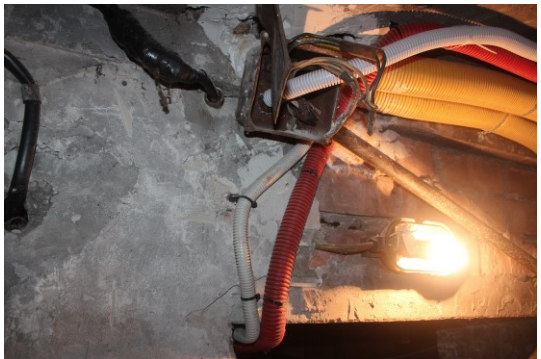
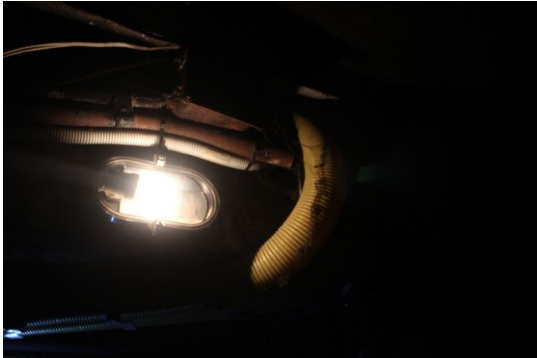
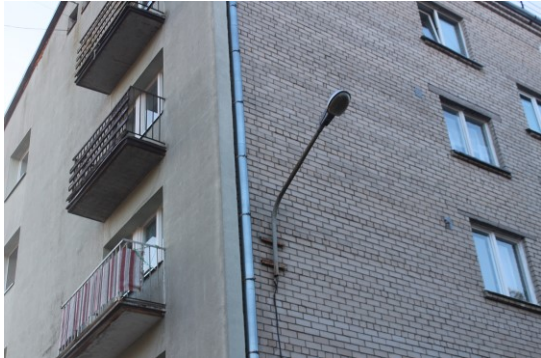
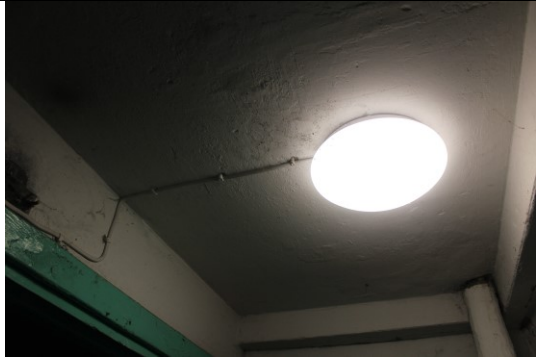
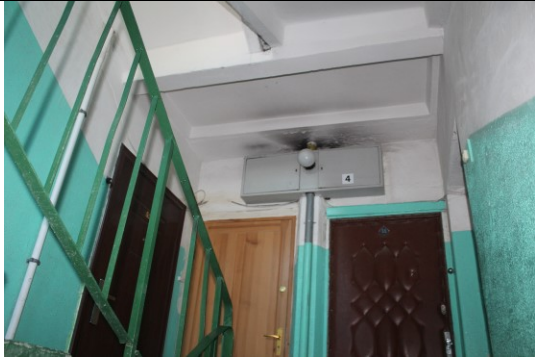
</div> <p>5.8.2. attēls</p>
<p>5.9.</p>	<p>Elektroapgādes sistēma un elektrotehniskās ietaises</p>
<p>5.9. Elektroapgādes avots, tīkla spriegums, ievada un sadalošās elektroietaisies;</p>	<p>Ēkā pieslēgta pilsētas elektroapgādes tīklam ar atsevišķu ievada elektrosadalni, kas atrodas ēkas pagrabstāvā. Nesenā pagātnē lokāli ēkā ir mainīti elektroapgādes sistēmas elementi – vadi un gaismas ķermeņi. Elektroinstalācijas uzskaites ietaises un automāti izvietoti katrā stāva gaitenī (pie griestiem). Lielāka daļa ēkā ir saglabājušies vecie alumīnija vadi.</p> <p>Kopumā sistēma funkcionē. Tuvākajā laikā ieteicams veikt iekšējo tīklu elektroapgādes kabeļu izolācijas pretestības mērījumus. Atbilstoši 2016.gada 19. aprīļa Ministru kabineta noteikumi Nr. 238 - elektroinstalācijas pārbaudi veic reizi 10 gados. Jānosaka pieļaujamās slodzes, kā arī jāveic aizsardzības aparātu novērtēšana. Elektroapgādes sistēma uz apsekošanas brīdi ir daļēji apmierinošā stāvoklī.</p> <div data-bbox="397 1258 935 1615">

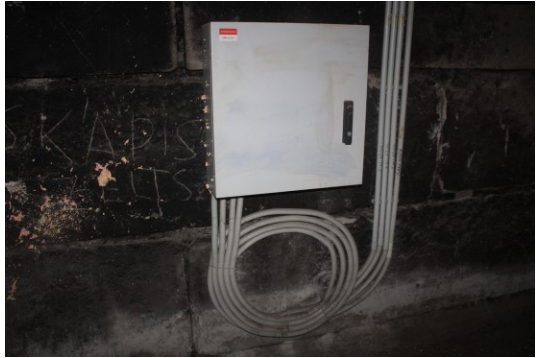
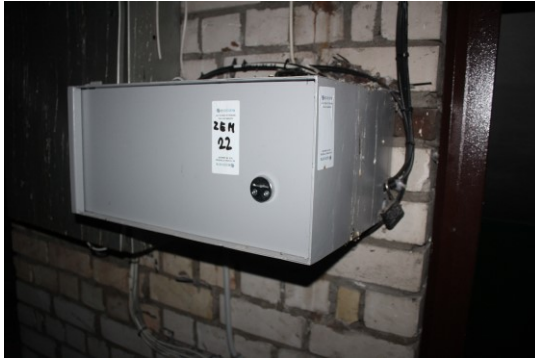
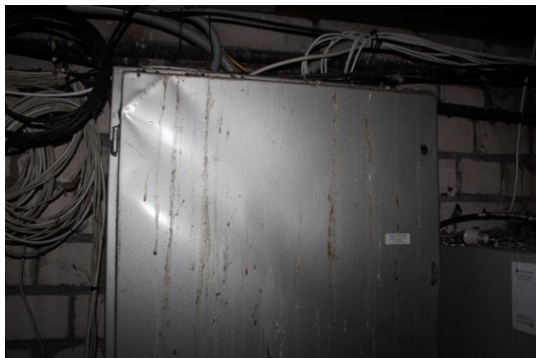
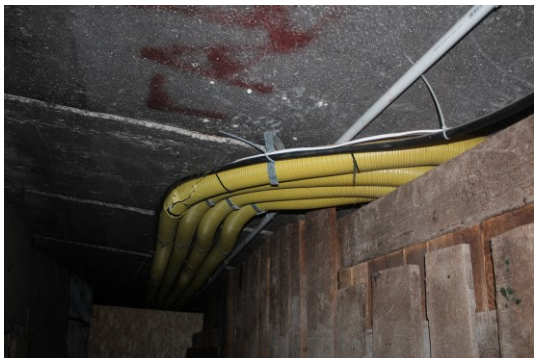
5.11.	Vājstrāvas tīkli un ietaises
5.11. Vājstrāvas ietaišu uzskaitījums;	<p>Apsekojamā ēkā atrodas standarta vājstrāvas sistēmas: SIA „TET”, SIA “BITE Latvija” (SIA “Baltcom”) un SIA “Estena 79” kabeļtelevīzijas un interneta piegādātāju vājstrāvas tīkli.</p> <div data-bbox="395 1055 932 1411">
