Tehniskās apsekošanas atzinums

Daudzdzīvokļu dzīvojamā ēka, Zemgales iela 8, Olaine, Olaines novads.

Jelgava, 2023. gada novembrī

Daudzdzīvokļu dzīvojamā ēka, kad.nr. 8009 002 0703 001, Zemgales iela 8, Olaine Olaines novads.

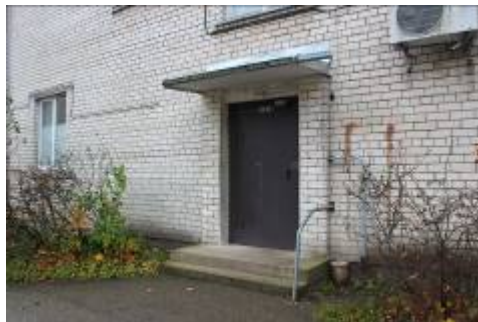
4.1.14.attēls

Asfaltbetona veidotās pamatu apmales tehniskais stāvoklis vērtējams **kā apmierinošs**.

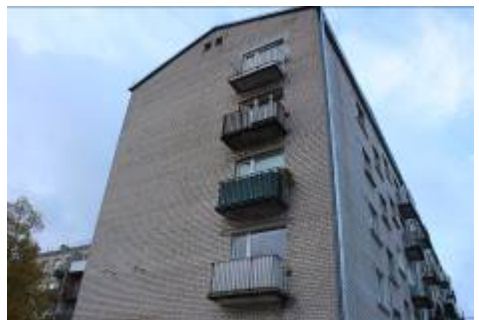
4.2.6. attēls

Ārējām nesošām sienām lokālās vietās novērojamas vertikālas/diagonālas plaisas balkonu balstījuma vietās. Plaisas izcelsme balstu vietā skaidrojama no paaugstināta mitruma, kas sasalšanas rezultātā izplešas.

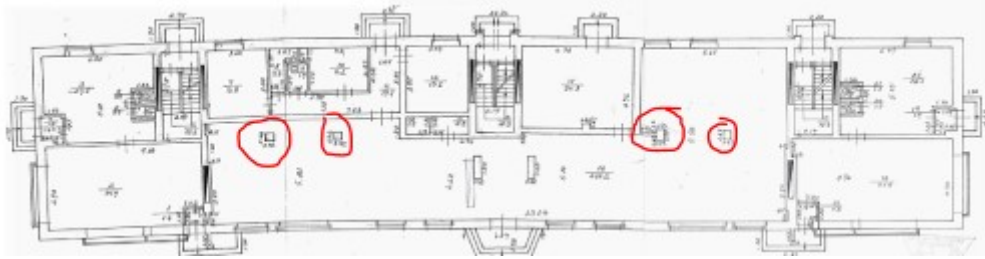
<p>siju materiāls.</p>	<p>un siju elementi. Kolonnu iemēri 490x430 mm, virs tām izvietotas sija ar platumu 470mm. Kolonnas un sijas apdarinātas ar metāla karkasu un režģpša konstrukciju, kā arī vietām apmestas ar apmetumu.</p>

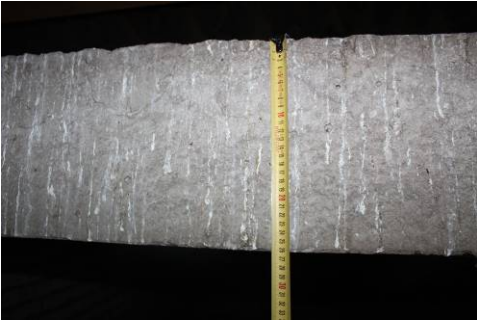
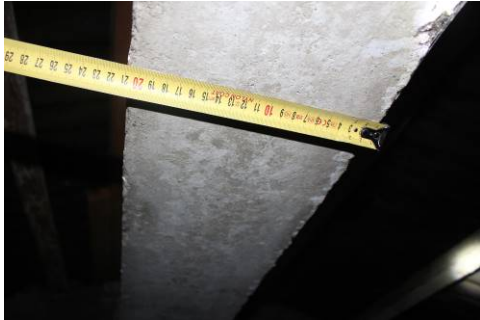
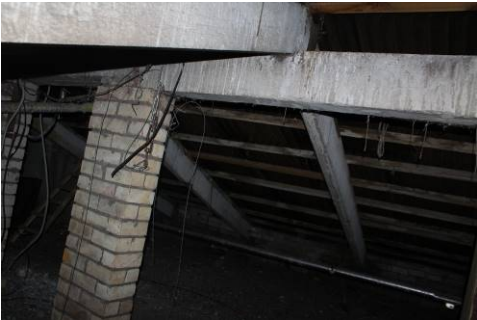
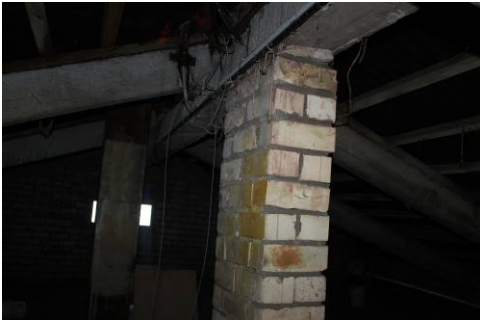
<p>4.3.5. attēls</p> <p>Ēkai nav veidota deformācijas vai temperatūras šuves.</p> <p>Karkasa elementu deformācijas, virsnormas izlieces, lokāli bojājumi, vai citi būtiski defekti apsekošanas laikā konstatēti netika. Ēkas nesošo karkasa elementu tehniskais stāvoklis vērtējams kā apmierinošs.</p>	<p>Vizuālais nolietojums, %</p>

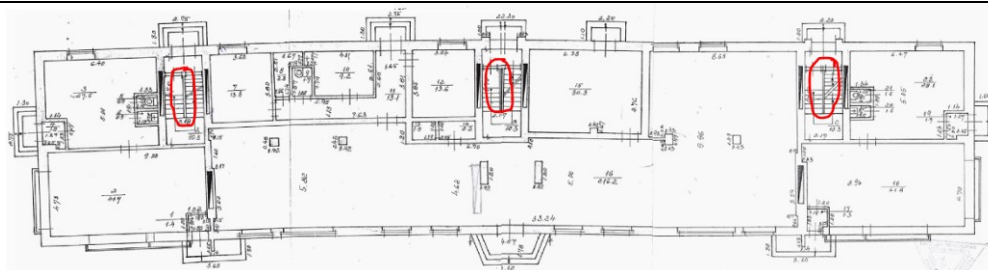
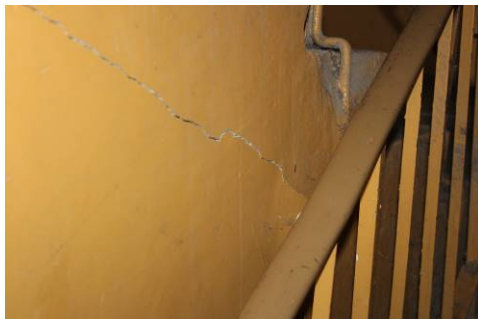
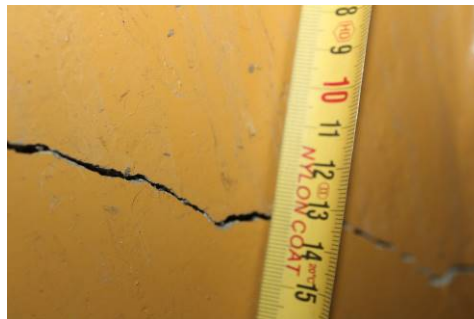
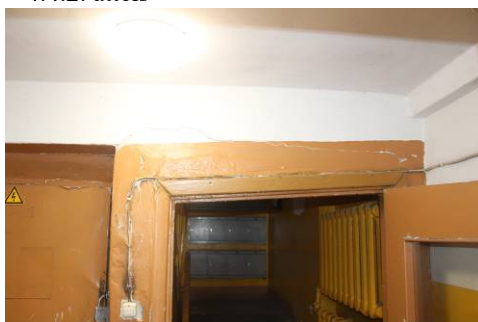
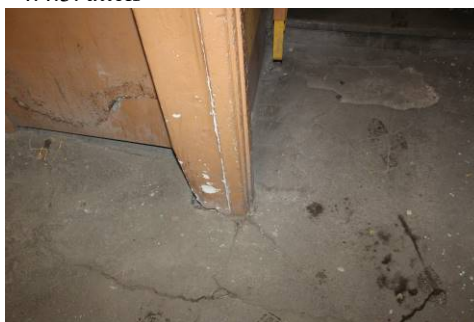
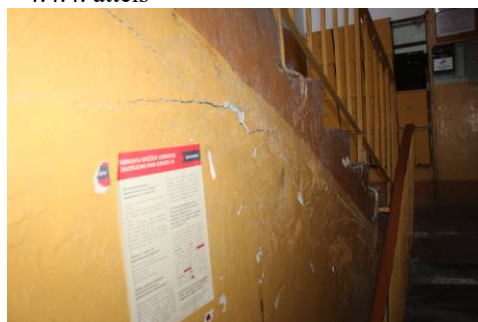
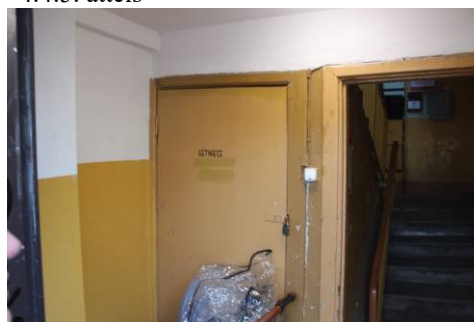
<p>4.4</p>	<p>Pašnesošās sienas</p>	
<p>4.4.1. pašnesošās sienas, konstruktīvais risinājums, materiāls u.c.</p>	<p>Ēkas trīs kāpņu telpās izbūvētas norobežojoša/pašnesošā siena no mūra 250 mm biezumā. Pamatu un pamatnes šēšanas rezultātā sienās izveidojušās horizontālas/diagonālas plaisas gar kāpņu laidu un sienu. Ņemot vērā, ka pašnesošās sienas veic tikai norobežojošo konstrukciju funkcijas un uzņem tikai pašsvara slodzes, novērotā deformācija neietekmē ēkas nesošo konstrukciju, tādējādi stāvoklis vērtējams kā apmierinošs.</p>	<p>40</p> <p>Vizuālais nolietojums, %</p>

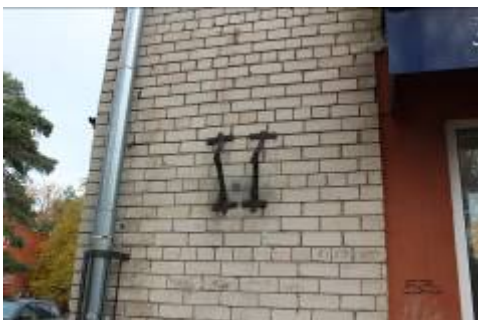
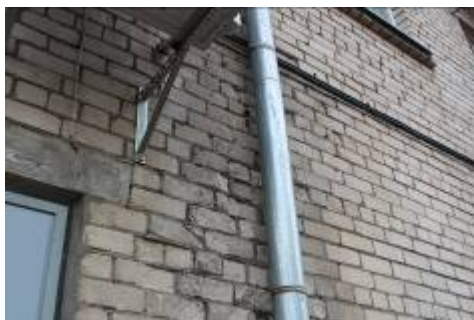
Ārsienu, silikāta ķieģeļu apdares mūra šuvju aizdare veidota no mūrjavas. Lokālas vietās vides ietekmē notikusi neliela šuvju un ķieģeļu erozija. Vietām ēkai šuvju remonts/aizdarināšana veikta.

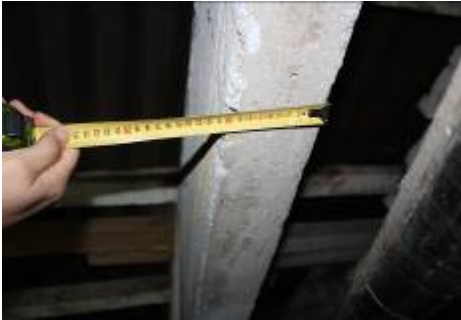
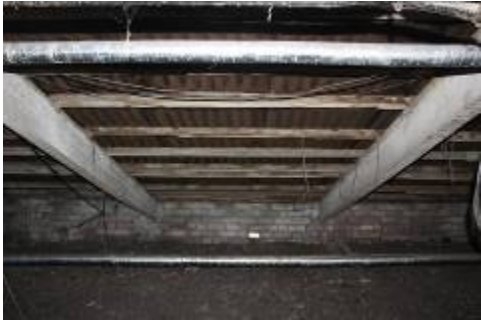
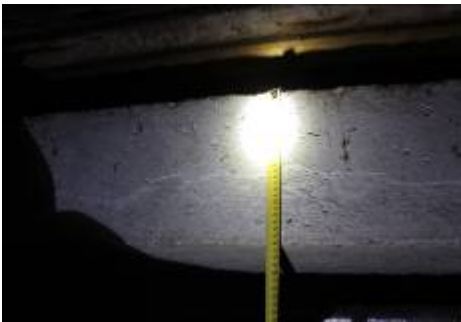
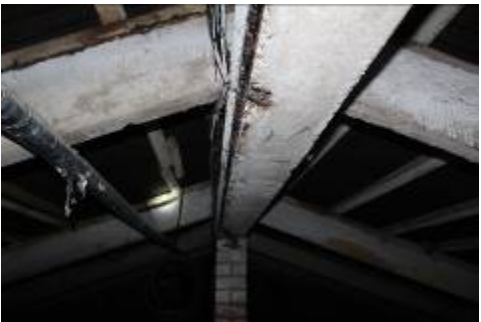
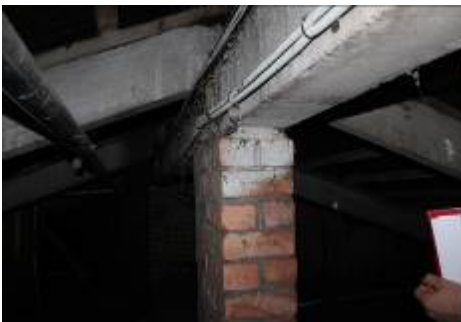
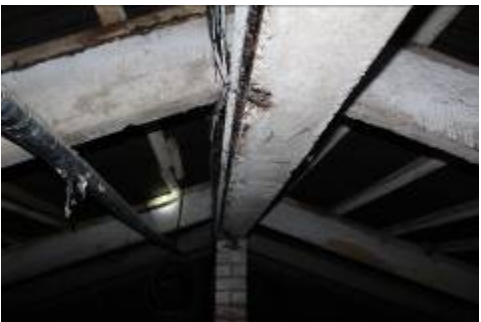
<p>4.8.6. attēls</p> </div> </div> <p>Dzelzsbetona elementi bez redzamiem defektiem, kas liecinātu par nepietiekamu nestspēju, vai palielinātām izliecēm. Tehniskais stāvoklis vērtējams, kā apmierinošs.</p>	<p>30</p> <p>Vizuālais nolietojums, %</p>

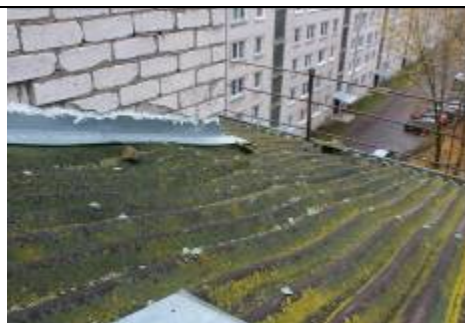
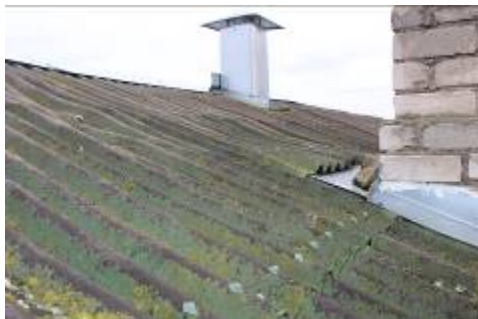
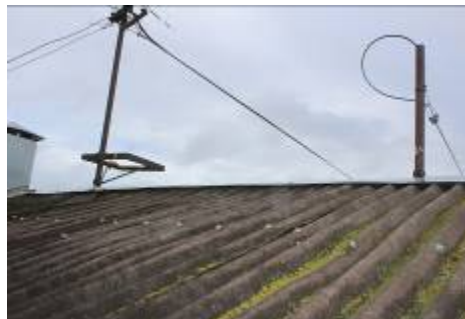
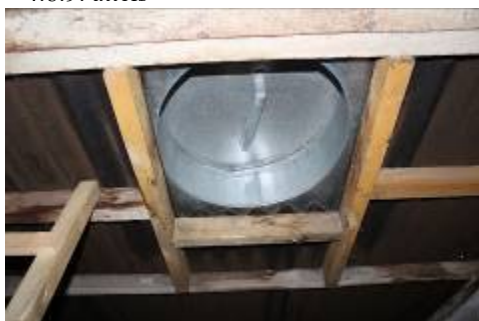
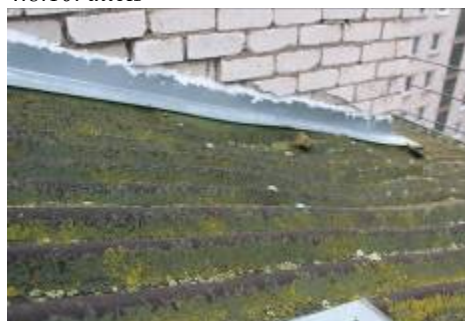
4.8.2. jumta ieseguma veids, konstrukcija un materiāls	<p>Uz dzelzsbetona spārēm ar soli ~530 mm ir piestiprināts koka horizontāls šķērslojums, uz kura uzklāts viļņots bezazbesta lokšņu jumta segums. Esošais jumta segums netiek ieklāts pēc tehnoloģijas (netika ieklāta pretkondensāta plēve) un kā rezultāta ekspluatācijas gaitā segums ir apsūņojies.</p> <p>Jumta klājs būtiski deformējies, kur starp latojumu būtiski izliecies klimatisko apstākļu ietekmē. Jumta slaiduma un pieslēguma vietas un kore iesegtas ar skārdi, kas vietām neblīvas.</p>	<p>80</p> <p>Vizuālais nolietojums, %</p>

Jumta latojumam novērotas mitruma pazīmes no bēniņu telpās puses, kā arī jumta segumā atvērumu, pa kuriem iekļūst nokrišņi.

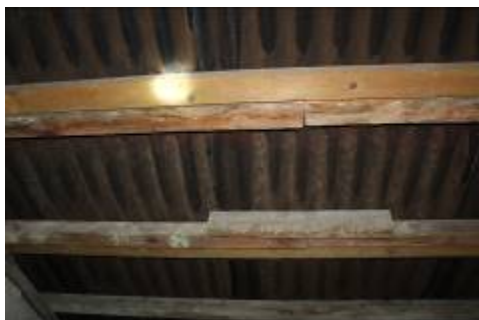
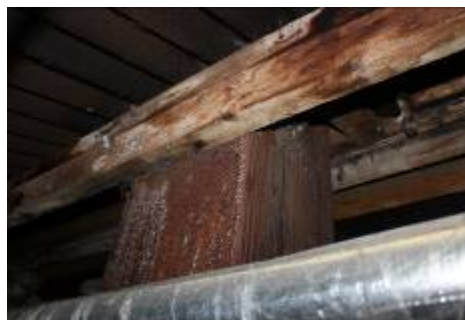
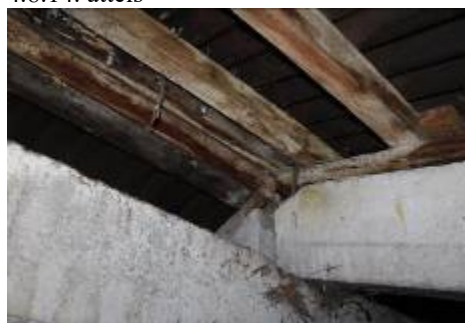
Ņemot vērā augstāk minēto secinām, **ka jumta seguma tehniskais stāvoklis vērtējams kā neapmierinošs**, ar tendenci pasliktināties un lokāli bojāt nesošās konstrukcijas.

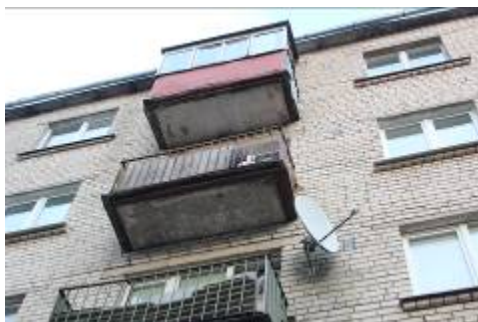
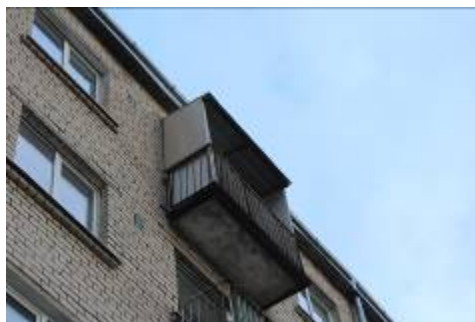
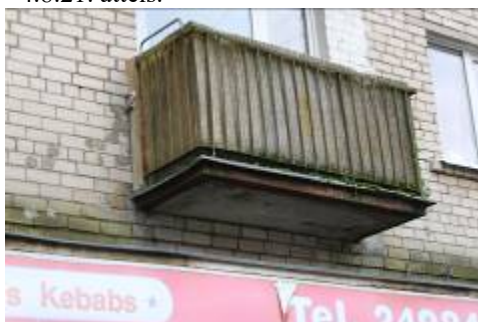
stiprināti pie tērauda detaļām, kas iestrādātas stiegrojuma plātnes perimetra daļā, tos piemetinot. Šī veida balkonu konstrukciju bojājumi plātnes perimetra daļā tieši ietekmē norobežojošo elementu stabilitāti un ekspluatācijas drošumu. Veidojoties betona izdrupumiem balkona plātnes perimetra daļā, norobežojošās konstrukcijas zaudē balstījumu un kļūst nestabilas.

Apsekojamajai ēkai novērojama nelikumīga balkonu aizstiklošana, kas padara vizuāli nepievilcīgu ēkas kopējo izskatu. Balkonu kopējais nesošo konstrukciju tehniskais stāvoklis vērtējams kā **neapmierinošs**.

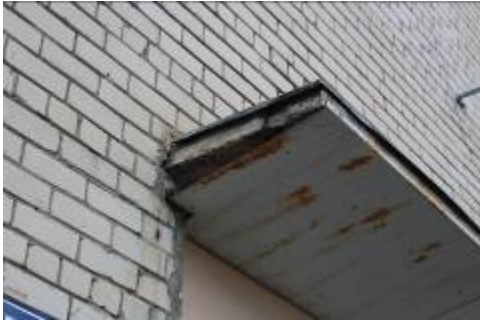
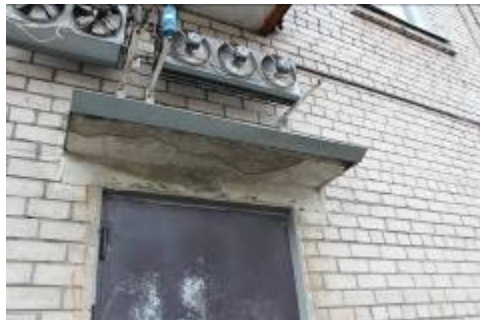
Dzelzsbetona plātnes apakšā un malās ir konstatēts atvērts nesošais stiegrojums – nodrupusi

<p>aizsargkārtā. Ēkas iekšpagalmā lokālā vietā izbūvēts metāla konstrukcijas un polikarbonāta ieejas jumtiņš.</p> <p>Jumtiņu tehniskais stāvoklis vērtējams kā apmierinošs, ar lokāliem defektiem (skārda elementu bojājumi un atklāts plātnes stiegrojums).</p> <div data-bbox="379 284 861 602">

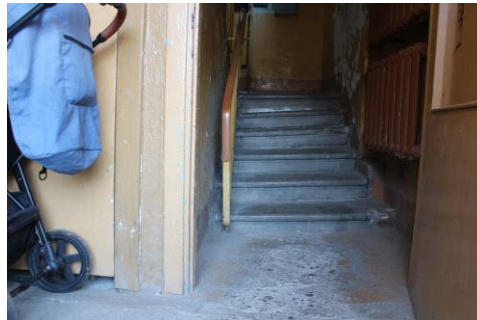
4.10.5. attēls

Visās kāpņu telpās kāpņu laidam no vējtvera uz 1.stāvu novēroti būtiski bojājumi. Kāpieni, kas nobalstīti pašnesošo sienā, sēšanas rezultātā ir deformējušies, veidojot kritumu uz kāpņu telpas vidu. Kāpņu telpā segums lokālas vietās bojāts – izdrupis un nonesāts.

Kopumā kāpņu tehniskais stāvoklis vērtējams kā **apmierinošs, izņemot bojāto kāpņu laidu no vējtvera uz 1.stāvu**

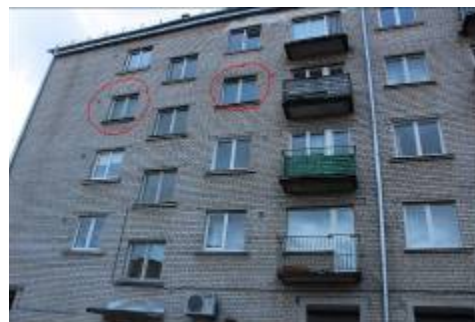
4.13.2. attēls. Koka logi

novecojoši un neatbilst LBN 002-19 “Ēku norobežojošo konstrukciju siltumtehnika” prasībām, un kuru tehniskais stāvoklis vērtējams kā neapmierinošs.

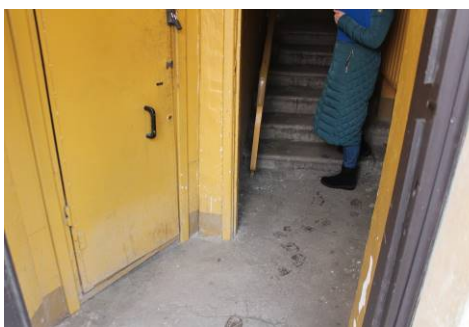
4.13.20. attēls

Vējtveru un palīgtelpu durvis 1.stāvā ēkā ir no koka konstrukcijas. Durvis fiziski un morāli ir novecojuši tomēr pilda savu pamatfunkciju līdz ar to tehniskais stāvoklis vērtējams kā apmierinošs.

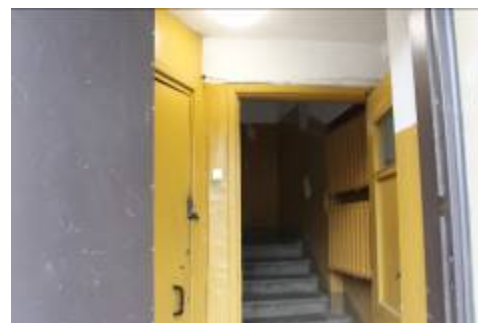
4.18.1. attēls.

Kāpņu telpas apdare veidota ar apmetumu slāni, kas nokrāsots. Kosmētiski remontdarbi kāpņu telpās pēdējos gados nav veikti. Kāpņu telpas sienas krāsotas ar eļļas krāsu dažādos toņos. Griesti kāpņu telpā ir balsināti, lokāli ir konstatēta apdares atslāņošanās un izdrupumi, kas veidojušies no mitruma (att. Nr. 4.18.5., 4.18.6.). Grīda koplietošanas telpās iznēsātas, sākotnējā apdare pilnībā nolietota.

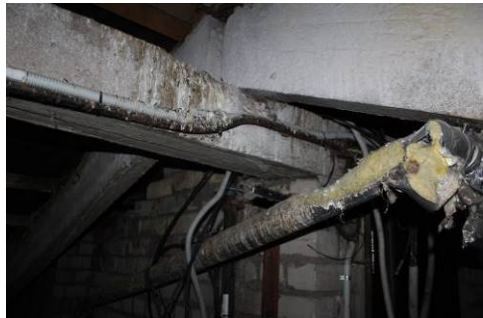
<p>5.2.1. attēls</p>

5.2	<p>Karstā ūdens cauruļvadi, to izolācija, ventiļi, krāni, ūdensmaisītāji, žāvētāji, ar cieto kurināmo apkurināmie ūdens sildītāji, ūdens patēriņa un siltumenerģijas patēriņa skaitītāji un citi elementi</p>		
	<p>Ēkas karstais ūdens tiek sagatavots centralizēti kopējā siltummainī. Kartais ūdensvada sadale notiek ēkas bēniņstāvā. Caurulēm vietām bojāta siltumizolācija, kas rada siltuma zudumus sistēmai. Katrā dzīvoklī uzstādīti patēriņa skaitītāji. Kopumā karstā ūdens sistēma funkcionē, tādējādi tehniskais stāvoklis vērtējams kā apmierinošs, bet ieteicams atjaunot siltumizolācija slāni.</p>		<p>40</p> <p>Vizuālais nolietojums, %</p>

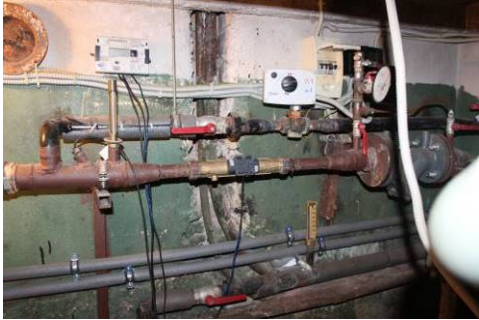
5.4.1. attēls.	5.4.2. attēls.

5.2.3. attēls	5.2.4. attēls	
5.4.	Apkures sistēma, tās cauruļvadi, stāvvadi, ventīļi, cauruļvadu izolācija, apkures katli, siltummaiņi, mēraparāti, automātika un citi elementi		
	<p>Ēkai veidota Centralizēta apkure. Siltummainis izvietots pagrabstāva telpā un nodrošina karstā ūdens un apkures sistēmas uzsildīšanu. Ēkai veidota viencauruļu apkures sistēma ar augšējo sadali. Apkārt caurulēm ir uzstādīta siltumizolācija, bet vietām tā ir bojāta un var redzēt ka ir vecas metāla caurules. .</p> <p>Kopumā apkures sistēma funkcionē, bet ieteicams atjaunot sistēmu visā ēkas apjomā. Obligāti jānosiltina visas apkures caurulēs lai samazināt siltuma zudumus. Sistēmas tehniskais stāvoklis ir <u>daļēji apmierinošs.</u></p>		<p>60</p> <p>Vizuālais nolietojums, %</p>

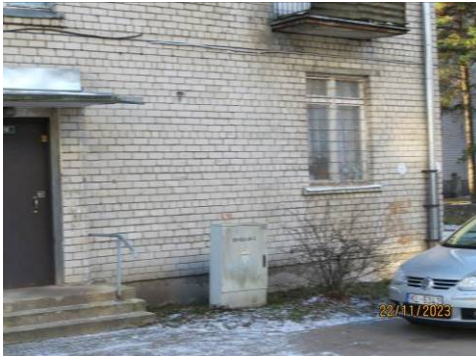
<p>5.9.1. attēls.</p> </div> <div data-bbox="890 716 1369 1070">

<p>5.4.8. attēls.</p>	
<p>5.9.</p>	<p>Elektroapgādes sistēma un elektrotehniskās ietaises</p>		
	<p>Ēka pieslēgta pilsētas elektroapgādes tīklam ar atsevišķu ievada elektrosadalni, kas atrodas pie ēkas garenfasādes no pagalma pusēs. Uz ēkas fasāde izbūvēti apgaismes lampas, kā arī izvietoti elektrības kabeļi. Kāpņu telpās izbūvēti atsevišķi EL sadalnes skapji dzīvokļiem. Kāpņu telpas EL tīkli atjaunoti nav.</p> <div> <div data-bbox="375 716 853 1070">
