Tehniskās apsekošanas atzinums

Zemgales iela 28, Olaine, LV-2114, kad. Nr. 8009 002 0718 001.

Rīga, 2020. gada janvāris

Daudzdzīvokļu dzīvojamā ēka, Zemgales iela 28, Olaine, LV-2114, zemes vien. kad. apz. 8009 002
0718 001

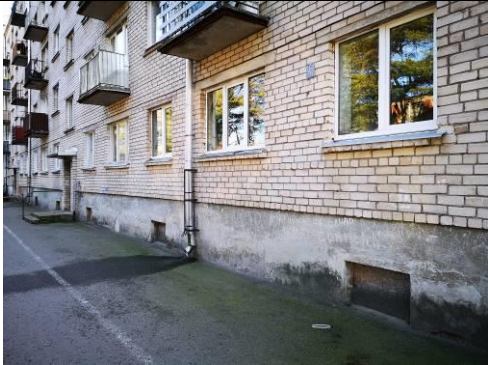
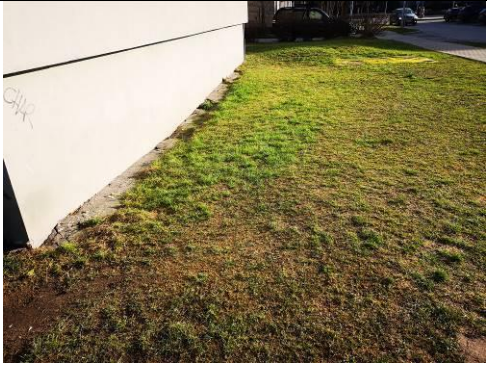
3.1.3. attēls	3.1.4. attēls	
3.2	Bērnu rotaļlaukumi, atpūtas laukumi un sporta laukumi		
3.2.1 segums, materiāls, aprīkojums	Vizuālās apsekošanas laikā apsekojamajai ēkai pieguļošā teritorijā bērnu rotaļlaukumi, atpūtas laukumi un sporta laukumi netika konstatēti.		-

3. Teritorijas labiekārtojums		
3.1	Brauktuves, ietves, celiņi un saimniecības laukumi	
3.1.1 segums, materiāli, apdare	<p>Ēkas pieguļošajā teritorijā izveidoti asfaltēts piebraucamais ceļš, gar Veselības ielu ved bruģēts gājēju celiņš. Kopumā gājēju celiņu tehniskais stāvoklis vērtējams kā apmierinošs, piebraucamo ceļu seguma tehniskais stāvoklis vērtējams kā apmierinošs.</p>

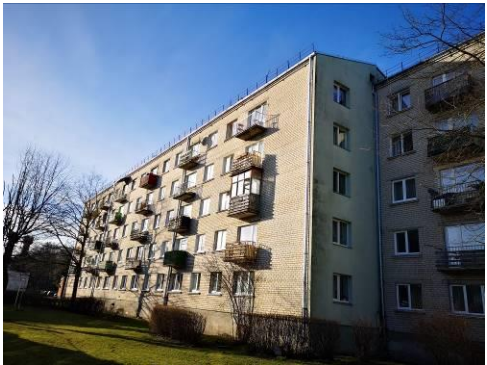
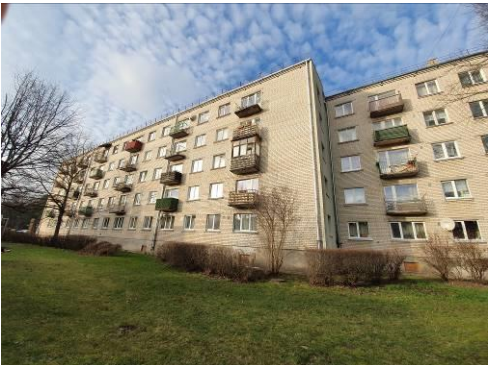
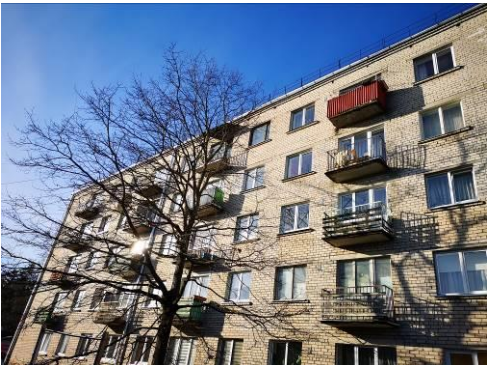
3.3.1. attēls	3.3.2. attēls	
	3.3.3. attēls	3.3.4. attēls	
3.4	Nožogojums un atbalsta sienas		
3.4.1 veids, materiāls, apdare	Vizuālās apsekošanas laikā apsekojamajai ēkai pieguļošā teritorijā nožogojums netika konstatēti.		-

3.3	Apstādījumi un mazās arhitektūras formas		
3.3.1 dekoratīvie stādījumi, zāliens, lapenes, ūdensbaseini, skulptūras	<p>Apsekojamās ēkas teritorijā ir zaļā zona, uz kuras atrodas atsevišķi augoši koki un krūmi, kuru kopšanai vai griešanai netiek pievērsta pārāk liela uzmanība. Kopumā zaļās zonas tehniskais stāvoklis vērtējams kā apmierinošs.</p> <div>

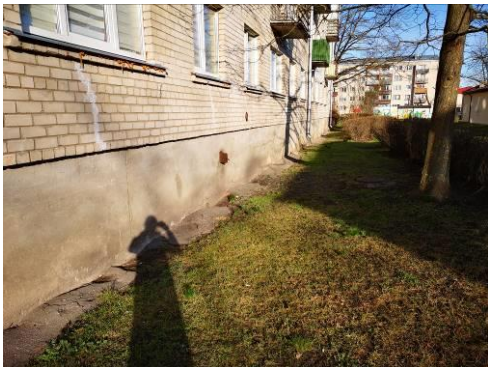
<p>4.1.5. attēls</p> </div> <div data-bbox="860 1597 1350 1962">   <p>4.1.6. attēls</p> </div>	<p>35</p> <p>Vizuālais nolietojums %</p>

<p>4.1.3. attēls</p> </div> <div data-bbox="860 1003 1350 1368">   <p>4.1.4. attēls</p> </div> <p>Grunts ap ēkas pamatiem ir ar lokālām sēšanās pazīmēm. Ēkai izveidota betona/asfaltbetona aizsargapmale, kas ar izteiktiem iesēdumiem (ēkas R un D fasādēs), līdz ar to netiek nodrošināta ūdens novadišana no ēkas pamatiem. Nepieciešams veikt ēkas aizsargapmales atjaunošanu, lai novērstu lietus ūdeņu piekļūšanu ēkas pamatiem.</p> <div data-bbox="347 1597 837 1962">

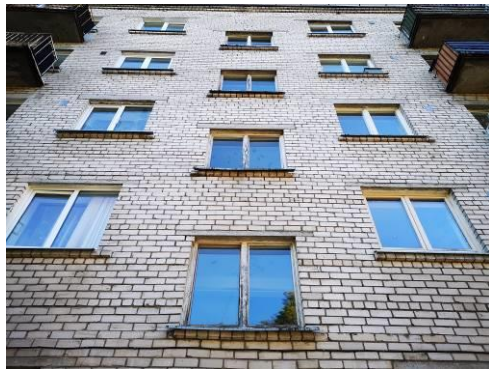
<p>4.2.10. attēls</p>

4.2.3. pārsedzes, konstruktīvais risinājums, materiāls u.c.	<p>Dzīvokļu un kāpņu telpas logu aiļu durvju pārsedzes veidotas no dzelzsbetona pārsedzēm. Pārsedzes bez acīm redzamām deformācijām. Pārsedžu tehniskais stāvoklis vērtējams kā apmierinošs.</p>

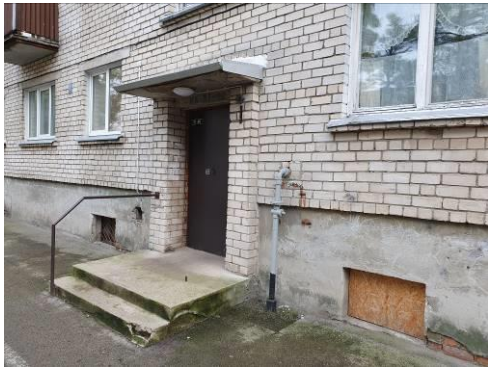
4.5	Šuvju hermetizācija, hidroizolācija un siltumizolācija	
4.5.1. hidroizolācija	<p>Apsekošanas laikā tika konstatēta gan pamatu horizontālā, gan vertikālā hidroizolācija (ēkas gala fasādēm, kur veikta cokola siltināšana). Ņemot vērā, faktu, ka nav novērojami būtiski mitruma veidoti bojājumi pirmā stāva norobežojošajā konstrukcijā, pieņemam, ka hidroizolācija ir tehniskā apmierinošā stāvoklī.</p> <div data-bbox="347 398 837 763">

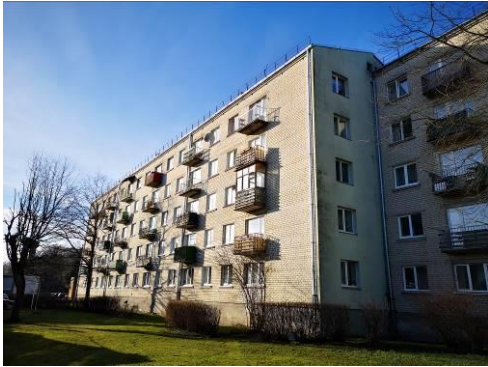
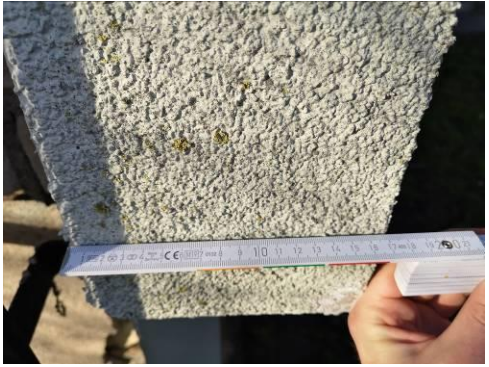
4.5.2. siltumizolācija	<p>Apsekojamās ēkas gala fasādēm ir ierīkota putupolistirola siltumizolācija 200 mm biezumā ēkas gala fasādei R daļā un 150 mm biezumā ēkas fasādei A daļā, kura ir noarmēta, apstrādāta ar dekoratīvo apmetumu un krāsota, pārējās ēkas fasādei siltumizolācija nav ierīkota, kas šādi konstrukcijai, saskaņā ar mūsdienu prasībām nav efektīvi, tādējādi ēkas norobežojošās konstrukcijas <u>neatbilst LBN 002-19 „Ēku norobežojošo konstrukciju siltumtehnika” izvirzītajām prasībām.</u></p> <div data-bbox="347 1099 837 1464">   </div> <div data-bbox="863 1099 1353 1464">   </div> <div data-bbox="371 1464 497 1494">4.5.3. attēls</div> <div data-bbox="882 1464 1008 1494">4.5.4. attēls</div> <div data-bbox="347 1494 837 1859">

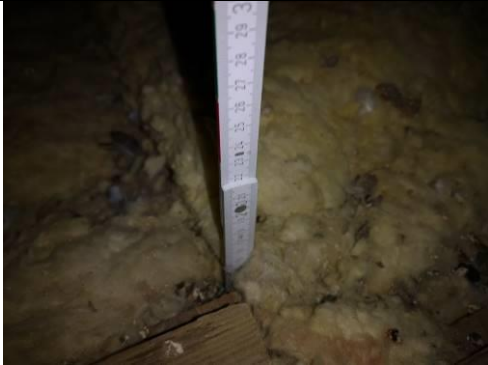
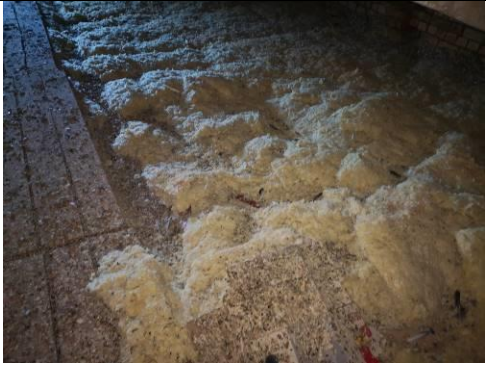
</div> <div data-bbox="371 1859 497 1888">4.5.5. attēls</div> <div data-bbox="882 1859 1008 1888">4.5.6. attēls</div> <p>Pēdējā stāva pārseguma siltināšanai, izmantoti ruļļveida siltumizolācija 150 mm biezumā virs kā sakrājušies putnu ekskrementi. Ieklātā siltumizolācija laika gaitā, lokālās vietās izstaigāta un nepilda savu funkciju. Šobrīd bēniņu telpas pārsegums ir nepietiekoši siltināts, tādējādi <u>neatbilst LBN 002-19 „Ēku norobežojošo konstrukciju siltumtehnika” izvirzītajām prasībām.</u></p>	35 Vizuālais nolietojums, %

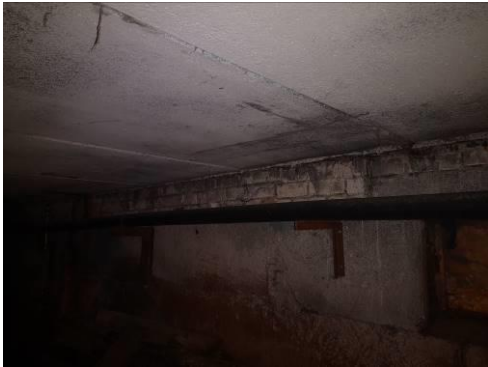
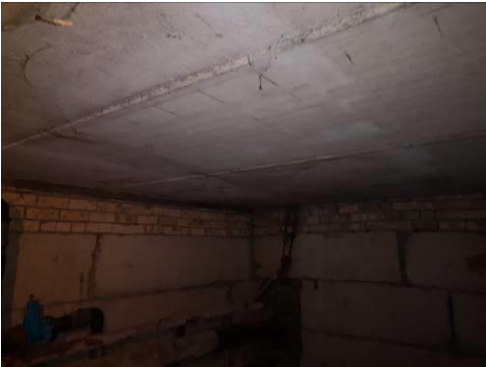
</div> <p>4.6.1. attēls 4.6.2. attēls</p> <p>Kopumā ēkas pārsegums bez redzamiem defektiem, izņemot pagraba telpās lokālās vietās atslāņojusies betona virskārta, kas liecinātu par nepietiekamu nestspēju, vai palielinātām izliecēm. Tehniskais stāvoklis vērtējams, kā apmierinošs.</p>		<p>30</p> <p>Vizuālais nolietojums, %</p>

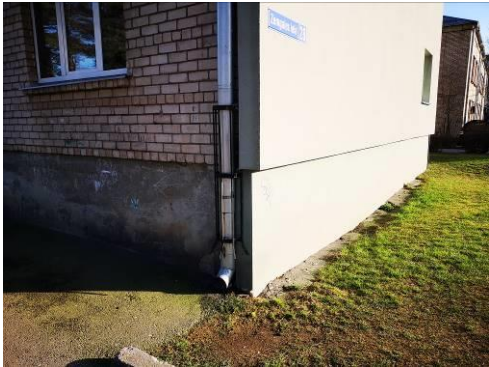
<p>4.8.3. jumta ūdens noteku sistēmas veids, konstrukcija un materiāls</p>	<p>Lietus ūdens novadīšanas sistēma apsekotajai ēkai organizēta pa ēkas ārpusi ar apļveida horizontālām un vertikālām lietus novadīšanas caurulēm, kas mainītas pie jumta seguma nomaiņas darbiem.</p> <div data-bbox="347 282 837 647">   <p>4.8.9. attēls</p> </div> <div data-bbox="861 282 1351 647">

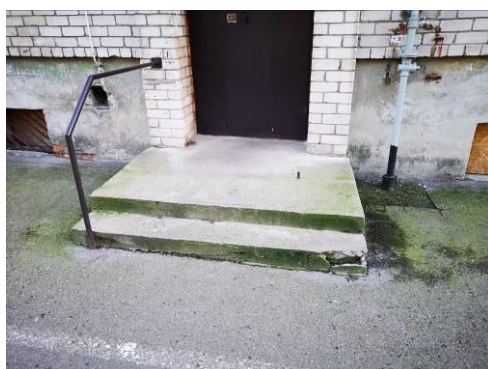
4.9.11. attēls

Ieejas mezgli veidoti no monolīta dzelzsbetona, lokālās vietās lieveļu/pakāpienu stūri ar mehāniskiem bojājumiem. Kopumā lieveņu tehniskais stāvoklis vērtējams kā **apmierinošs**.

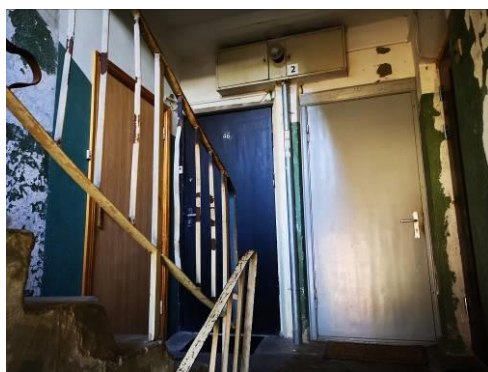
4.10.1. attēls

Apsekojamajai ēkai ir 3 kāpņu telpas. Stāvu kāpnes ir no rūpnieciski gatavotiem saliekamiem dzelzsbetona kāpņu laidiem, balstītiem pa saliekamā dzelzsbetona kāpņu laukumiem. Kāpņu elementu būtiskas deformācijas vai bojājumi nav novērojami. Kāpnes aprīkotas ar metāla margām, kas lokālās vietās nosegti ar PVC rokturiem (lenteriem). Esošās metāla margas ir stabilas un pilda savas funkcijas, atsevišķās vietās nepieciešams veikt remontu. Kāpņu betona segums iznēsāts un vietām nelieli nelīdzenumi.

Uz ēkas bēniņiem iespējams nokļūt no abām kāpņu telpām. Kopumā kāpņu tehniskais stāvoklis vērtējams kā **apmierinošs**.

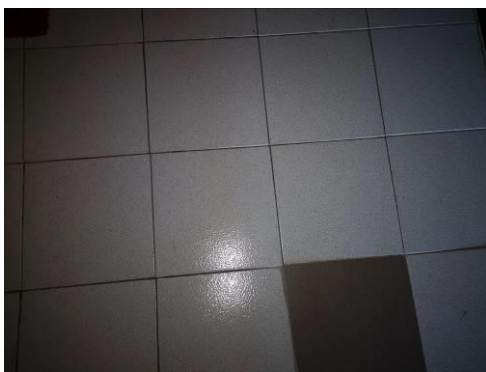
4.12.1. attēls

4.12	Grīdas		
4.12.1 grīdu konstrukcijas, seguma un virsseguma veidi; (ja iespējams arī informācija par skaņas un siltuma izolāciju)	<p>Vizuālās apsekošanas laikā konstatēts, ka dzīvojamās telpās grīdas segums no dažāda materiāla – linolejs, flīzes, lamināts. Kopumā grīdu tehniskais stāvoklis vērtējams kā apmierinošs.</p>		<p>25</p> <p>Vizuālais nolietojums, %</p>

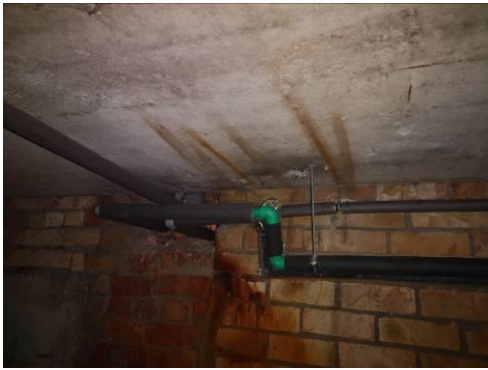
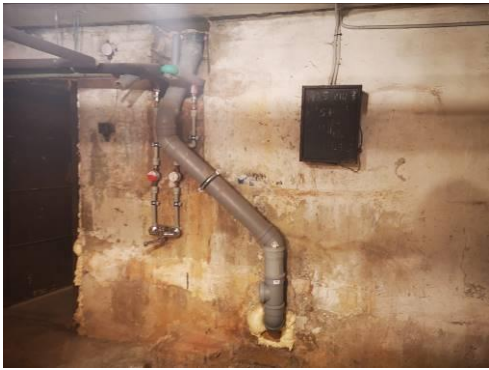
4.20	citas būves daļas	
-	-	-
5. Iekšējās inženierkomunikācijas		
5.1	Aukstā ūdens un kanalizācijas cauruļvadi, ventiļi, krāni, sanitārtehniskā iekārta, ūdens patēriņa skaitītāji	
	<p>Ēkas ūdensapgādei organizēta kopēja sistēma. Ūdensapgādes cauruļvadu sistēma apsekotajā ēkā pēdējo gadu laikā nomainīta no melnā metāla uz PVC caurulēm un cauruļvadiem uzstādīta pretkondensāta izolācija. Aukstā ūdens stāvvadu tehniskais stāvoklis vērtējams kā apmierinošs.</p> <p>Kanalizācijas stāvvadi arī mainīti pēdējo gadu laikā uz PVC caurulēm. Iekšējās kanalizācijas sistēmas stāvvadu tehniskais stāvoklis vērtējams kā apmierinošs.</p> <div data-bbox="347 1603 839 1966"> </div> <div data-bbox="367 1966 499 1995">5.1.1. attēls</div> <div data-bbox="863 1603 1350 1966"> </div> <div data-bbox="882 1966 1011 1995">5.1.2. attēls</div>	
		25 Vizuālais nolietojums, %

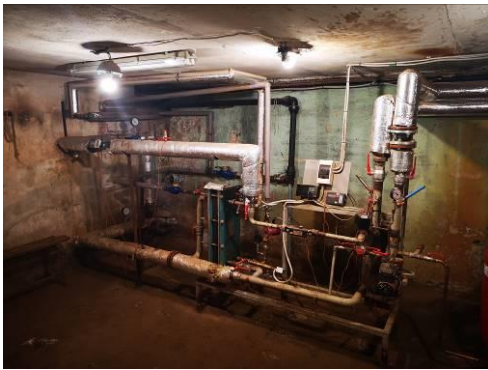
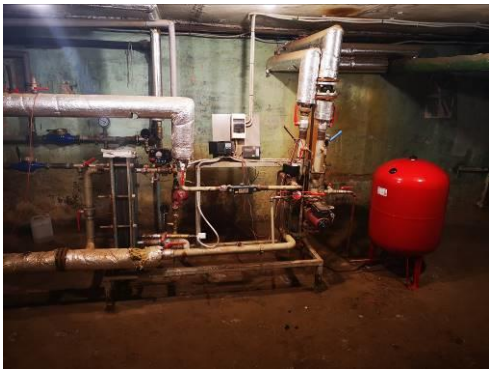
5.3	Apkures sistēma, tās cauruļvadi, stāvvadi, ventiļi, cauruļvadu izolācija, apkures katli, siltummaiņi, mēraparāti, automātika un citi elementi		
	<p>Ēkai ir viencauruļu apkures sistēma. Siltummezglā uzstādīta patērētās enerģijas uzskaitē visai ēkai. Apkures stāvvadi nav mainīti kopš ēkas uzcelšanas brīža. Kopumā apkures cauruļu tehniskais stāvoklis vērtējams kā neapmierinošs, siltummezgla tehniskais stāvoklis vērtējams kā apmierinošs.</p>		<p>50</p> <p>Vizuālais nolietojums, %</p>

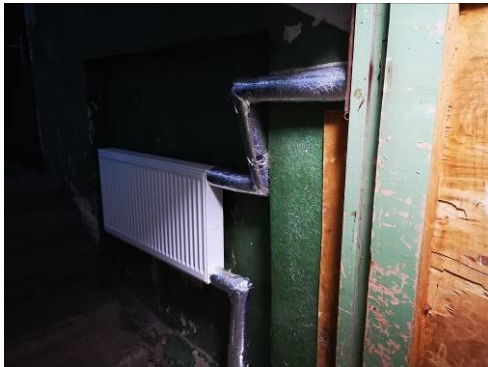
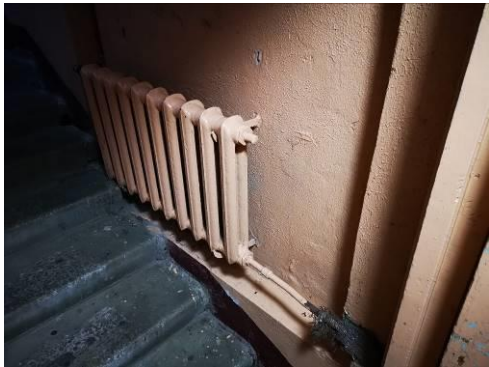
5.3.1. attēls	5.3.2. attēls	
5.4.	Centrālapkures radiatori, kaloriferi, konvektori un to pievadi, siltuma regulatori		
	<p>Kā apkures elementi ēkā uzstādīti Padomju laika čuguna radiatori, atsevišķos dzīvokļos veikta radiatoru nomaiņa. Padomju laika siltumdevēju siltumapmaiņa ir nepietiekama. Kopumā apkures elementu tehniskais stāvoklis vērtējams kā neapmierinošs, izņemot nomainītos apkures elementus, kuru tehniskais stāvoklis vērtējams kā apmierinošs.</p>		<p>50</p> <p>Vizuālais nolietojums, %</p>
