Objekts: **Daudzdzīvokļu dzīvojamās ēkas atjaunošana**  
Adrese: **Gaismas iela 2, Stūnīši**

Rasējums: **Mezglis 2. Cokola risinājums**

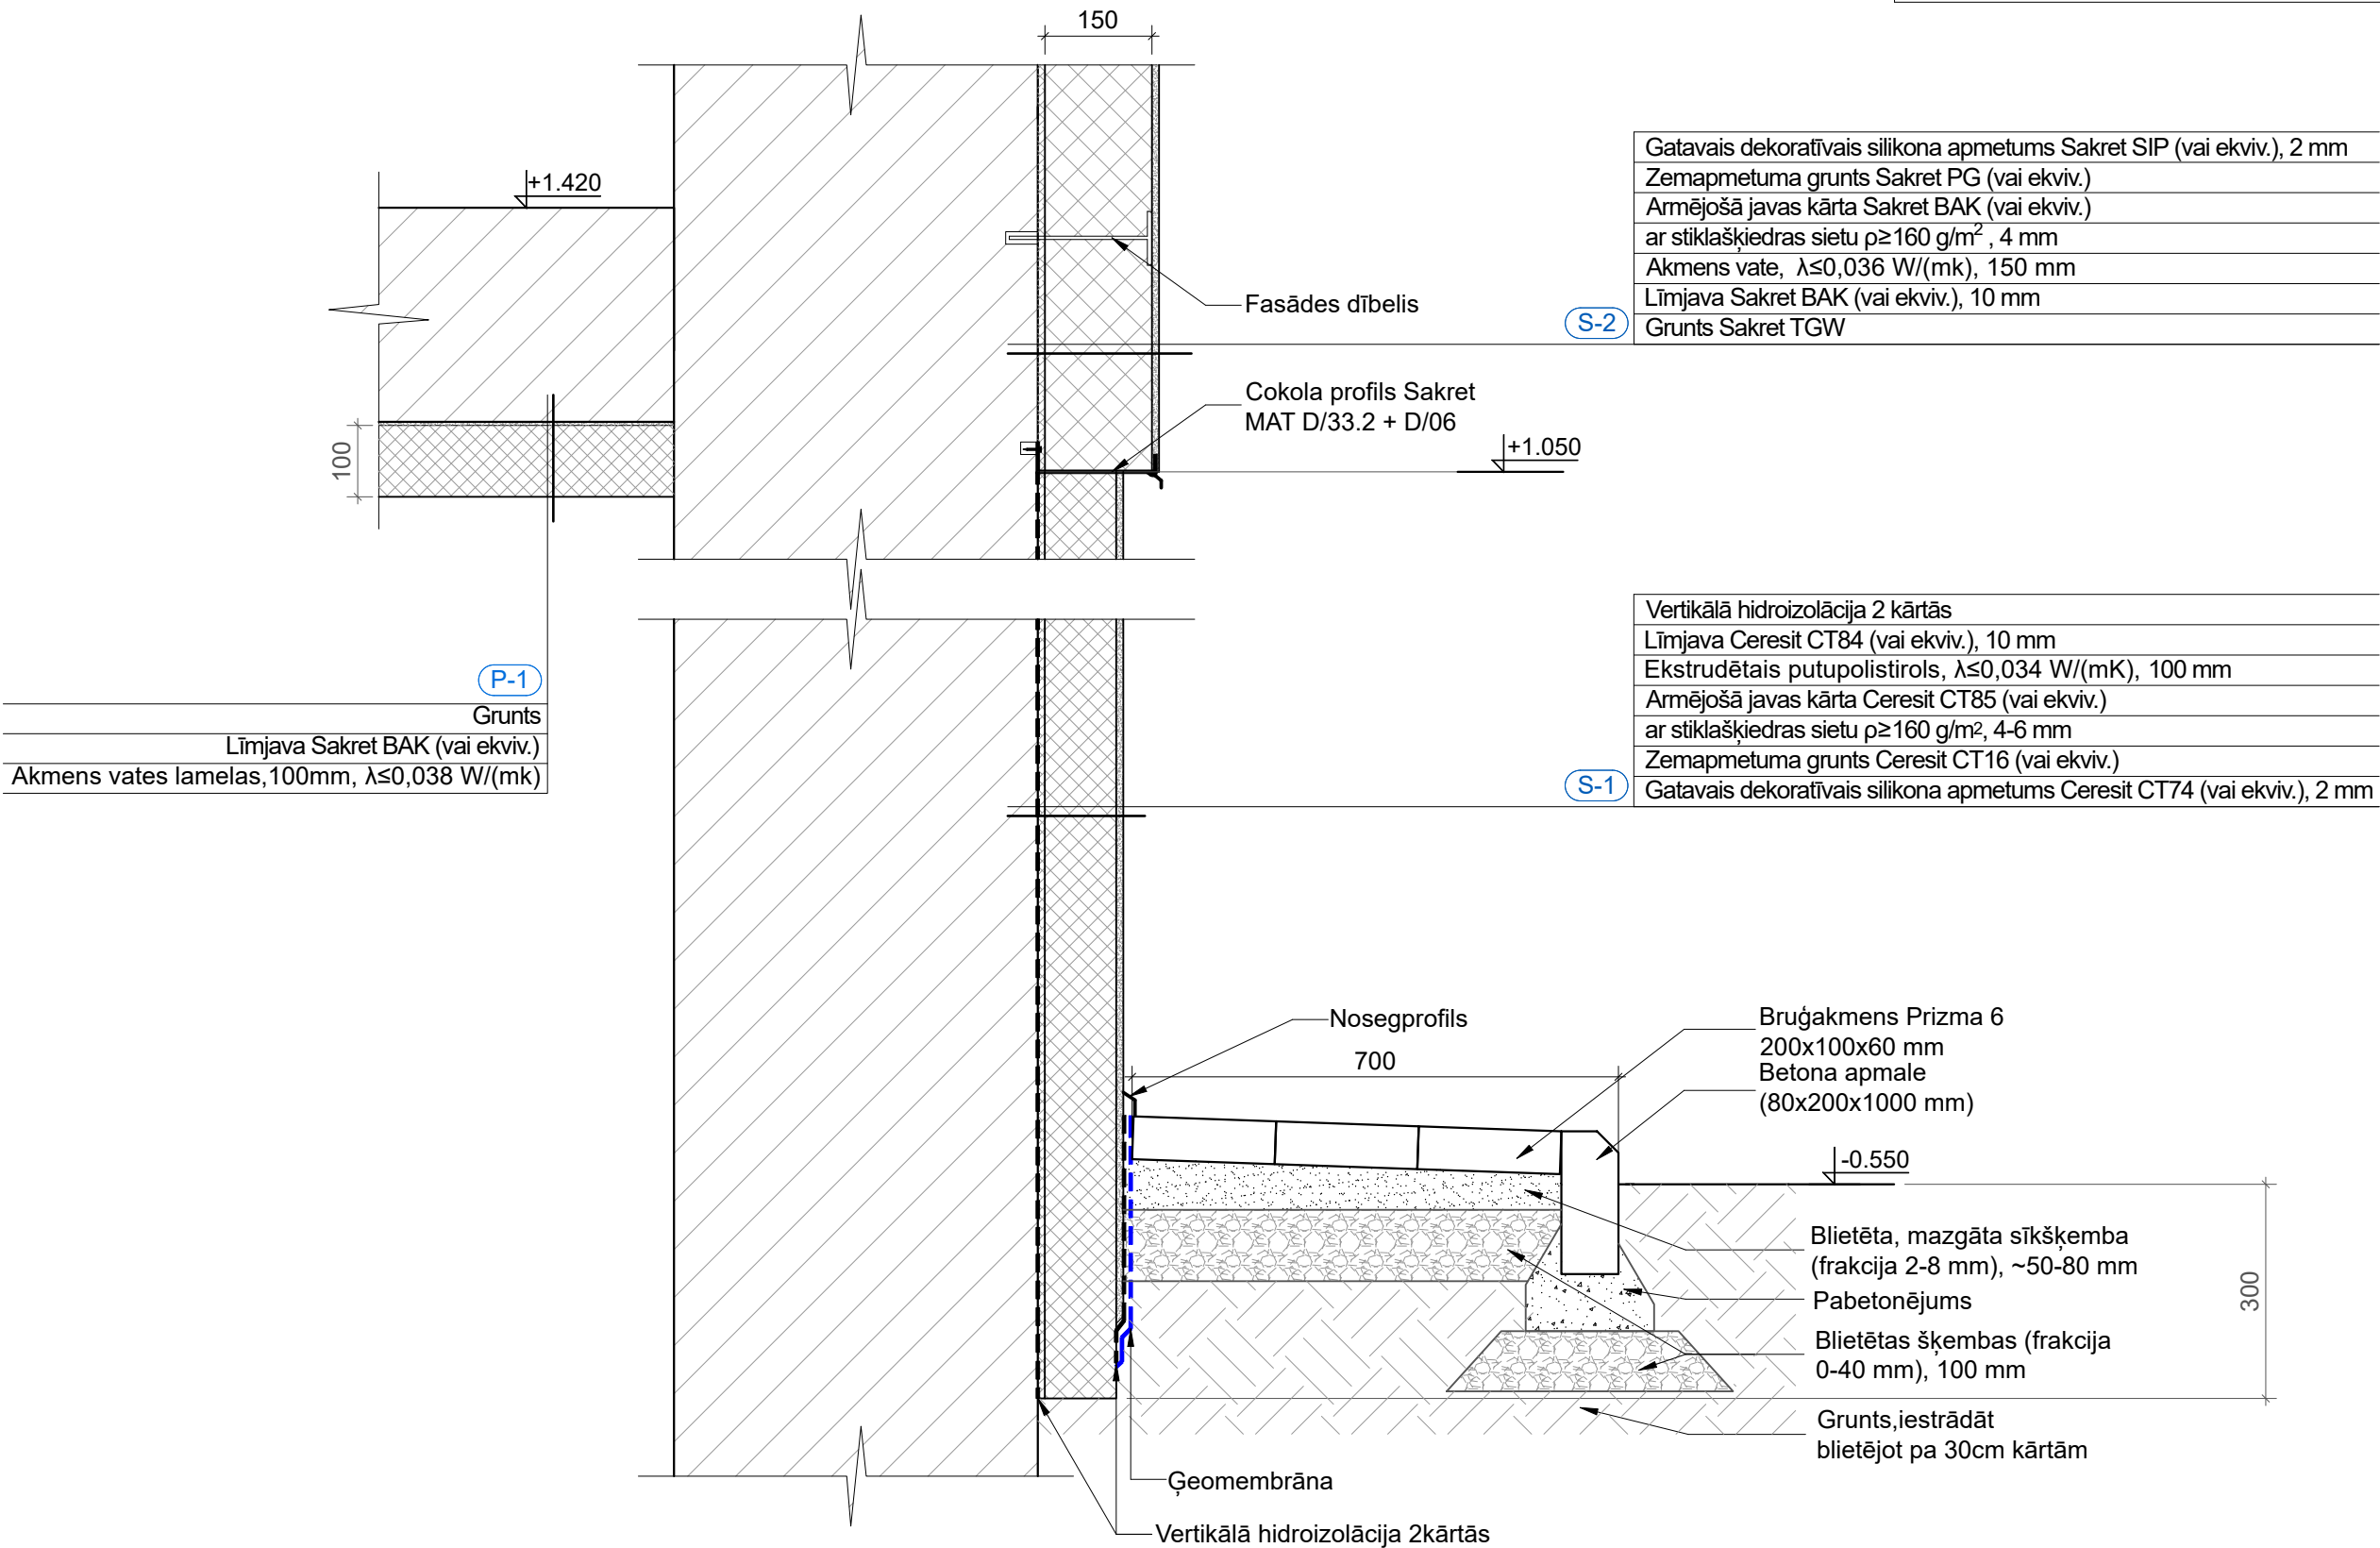
MEZGLS 2.  
COKOLA RISINĀJUMS  
M 1:10

1. Pirms siltināšanas darbu veikšanas veikt virsmas plaknes novērtējumu. Neatbilstošas saķeres vai nelīdzenas virsmas gadījumā nepieciešama rūpīga virsmas sagatavošana. Veikt sienu plaknes novērtējumu pa vertikālo un horizontālo asi, esošo plaisu aizpildīšanu. Veikt cokola apdares demontāžu, virsmas izlīdzināšanu.
2. Stiprinājumu tehniskos parametrus precizēt būvdarbu laikā, veicot nepieciešamos izraušanas testus uz vietas objektā.
